**Daudzdzīvokļu dzīvojamās mājas fasādes vienkāršota
atjaunošana Piltenes ielā 5, Liepājā**

VISPĀRĪGĀ DAĻA, Tehniskās apsekošanas atzinums;

Daudzdzīvokļu dzīvojamā māja Piltenes ielā 5

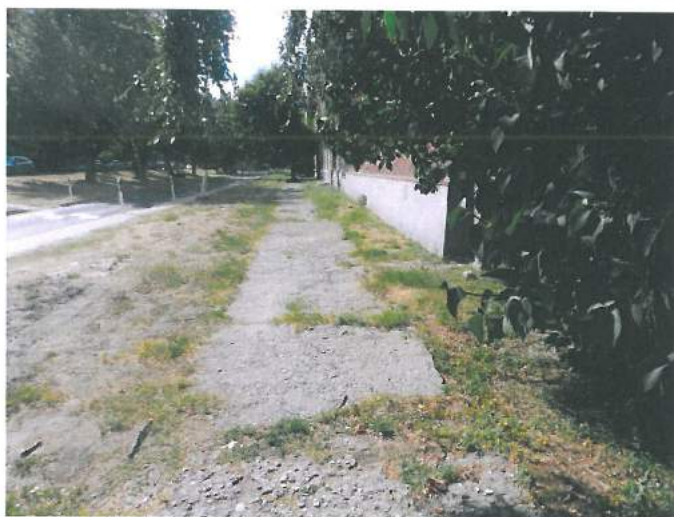
Gar ēkas fasādi, kas vērsta pret Piltenes ielu, ir nesēn izbūvēta betona bruģakmens gājēju ietve, kuras tehniskais stāvoklis vērtējams kā labs, kā arī tuvāk ēkai senāk izbūvēta asfaltbetona ietve, kuras stāvoklis vērtējams kā neapmierinošs (1.att).

1.att. Ietve gar ēkas ielas puses fasādi

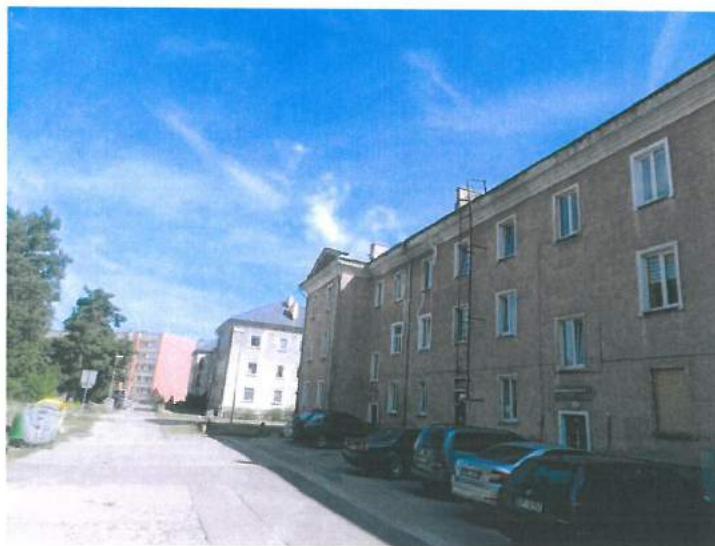
Zemesgabalā esošiem saimniecības laukumiem - asfaltbetona segums. Esošais asfaltbetona segums pārsvarā labā stāvoklī (2.att.). Vairākās vietās ir atjaunoti asfaltbetona seguma fragmenti. Spriežot pēc kopējās ēkas inventarizācijas lietas, kurā pārādīti ieejas mezglu pakāpieni, sētas pusē agrāk zemes atzīme pie ēkas bijusi zemāka.

2. att. Apsekojamās ēkas sētas puse

Seguma stāvokli var vērtēt kā **gandrīz apmierinošu**.

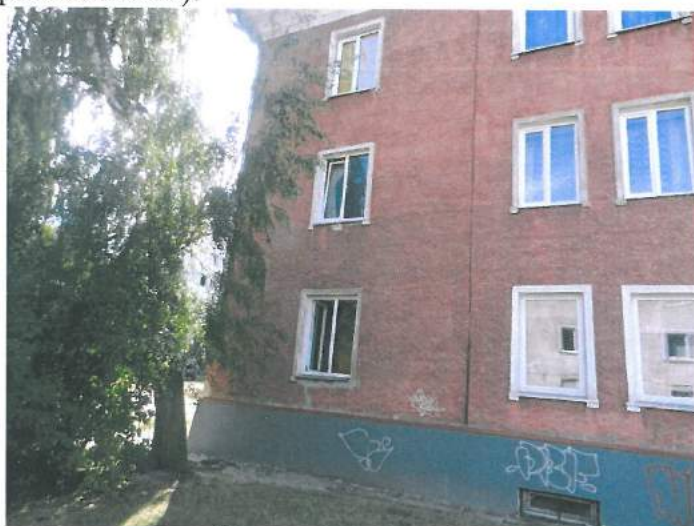
Zemesgabalā ir zālājs, aug atsevišķi koki, ir puķu dobes. Koks, kas atrodas ēkas DA (3.att.) stūrī, negatīvi ietekmē ēku. Patreizējā situācijā koka vainags uzguļas ēkas ārsienai, to bojājot, kā arī tā lapotne bojā lietussūdens sistēmu (regulāri tiek aizsērēta notekas piltuve), turklāt sakņu sistēma izpletusies līdz pamatiem, tādējādi tos bojājot. Jebkuri būvniecības darbi šajā ēkas daļā ir apgrūtināši, atsevišķi darbi nav izpildāmi (piem. betona apmales izbūve).

3.att. Ēkas DA pusē augošais koks

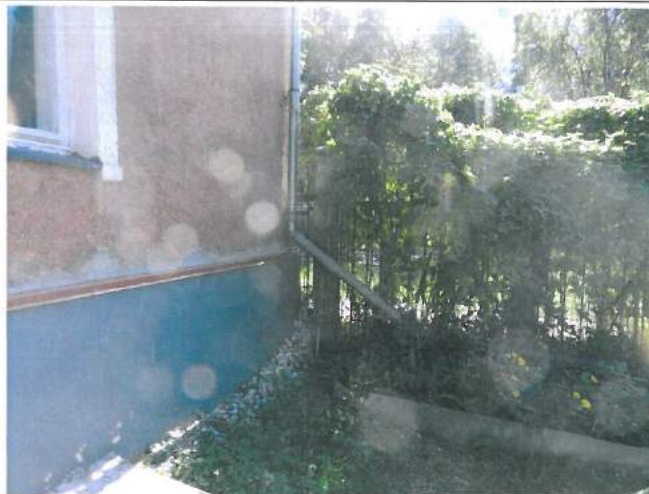
No Piltenes ielas sarkanās līnijas zemesgabalu norobežais betona stabiņu žogs ar metāla kalumu konstrukcijas žoga posmiem ļoti sliktā stāvoklī. Atsevišķās vietās tērauda kaluma posms iztrūkst. Betona stabiņi vietām ir nodrupuši. Ieejas vārtiņi un iebraucamie vārti nav saglabājušies. Pie ēkas DR stūra esošais betona stabs var apgrūtināt perspektīvā plānotos atjaunošanas darbus (4.att.)

4. att. Pie ēkas DR stūra esošais žoga stabs

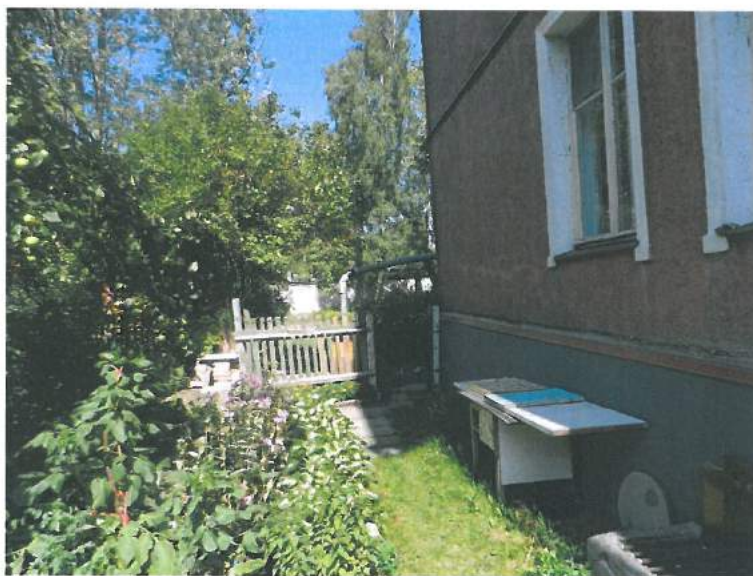
Sētas pusē esošais koka karkasa žodziņa stāvoklis vērtējams kā gandrīz apmierinošs (5.att). Atsevišķās vietās tas izliecies, dēļu apdare atsevišķās vietās šķīta. Ieejas vārtiņi – metāla k-cijas. Ēkas atjaunošanas gadījumā noteikti pārceļami citā vietā.

5. att. Pie ēkas R galasienas esošais iežogotais dārzs.

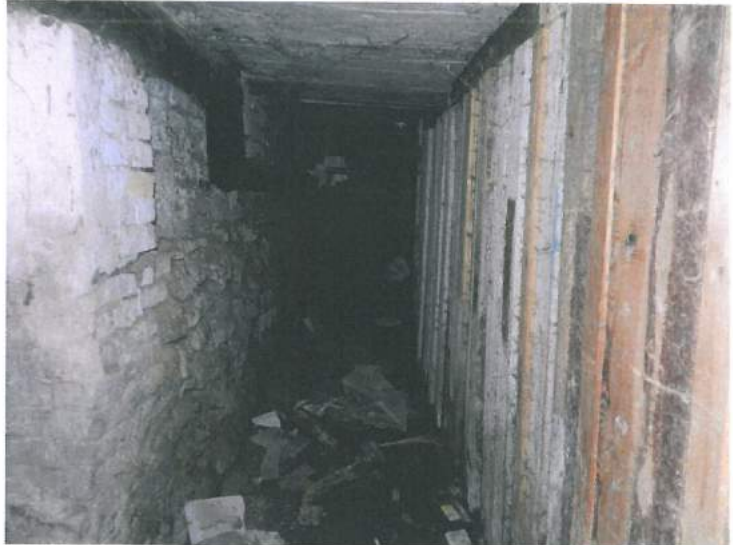
Pagrabs pārsvarā mitrs līdz slapš. Lielākais mitrums konstatēts 1. sekcijā (no austrumu puses) sētas pusē. Dotajā sekcijā ūdens periodiski krājas uz grunts seguma grīdas (6. att.).

6.att. 1. Sekcijas grīda (virsmu periodiski klāj ūdens)

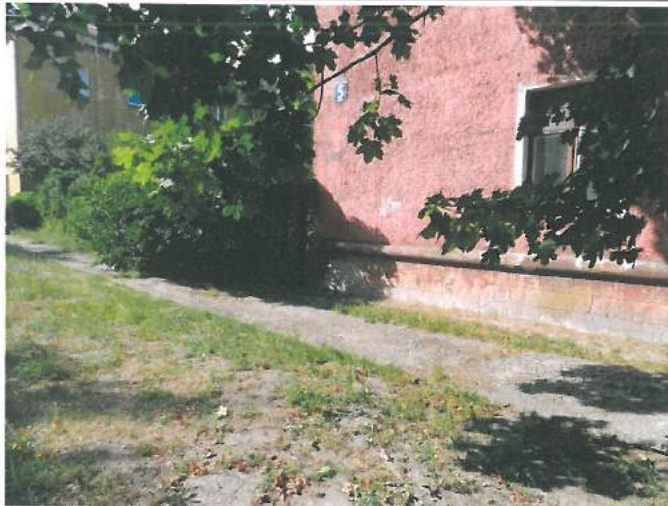
Ārsienu aizsardzībai pret mitrumu nekādi speciāli pasākumi nav fiksēti. Cokola apmetums daļēji atjaunots (sētas puses un daļēji ielas puses fasāde). Vecais cokola apmetums mitruma un sala iedarbības rezultātā saplaisājis, daudzviet posmi atdalījušies no cokola sienas (7.att.).

7.att. Ielas pusē esošais neatjaunotais virspamats

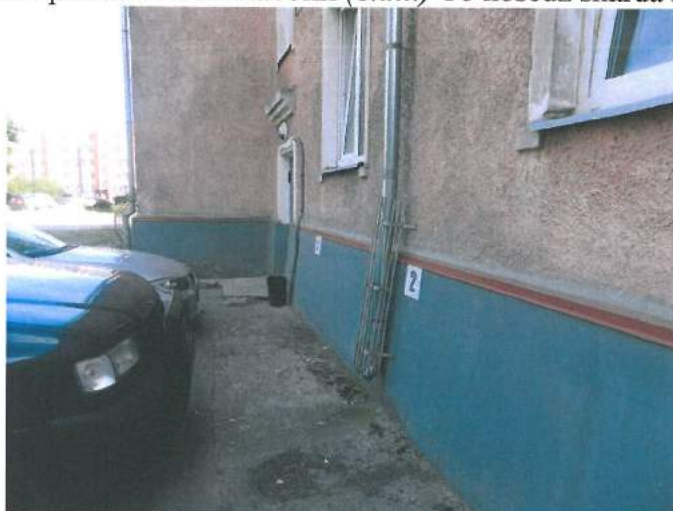
Atjaunotais apmetums labā stāvoklī (8.att.) To nosedz skārda lāsenis.

8.att. Cokola apdare. Sētas puse

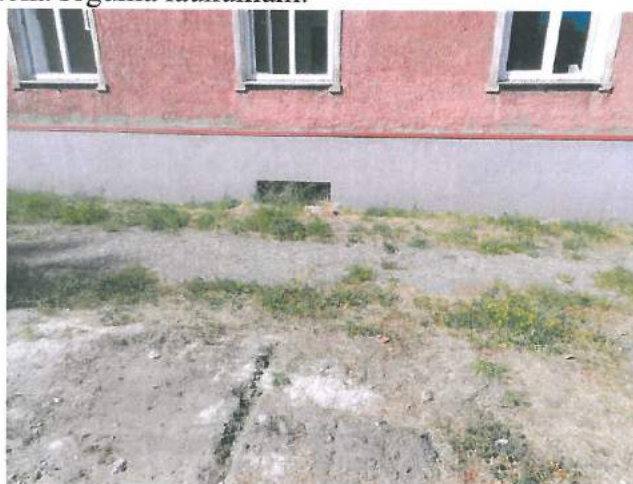
Ēkas lietusūdens novadīšanas apmale iztrūkst (9.att.), izņemot ēkas galasienas kur tā veidota no monolīta betona. Ziemeļu garensienas pamata siena tieši pieslēdzas esošajam asfaltbetona seguma laukumam.

9.att. Izstrūkstosā lietusūdens apmale. Ielas puse

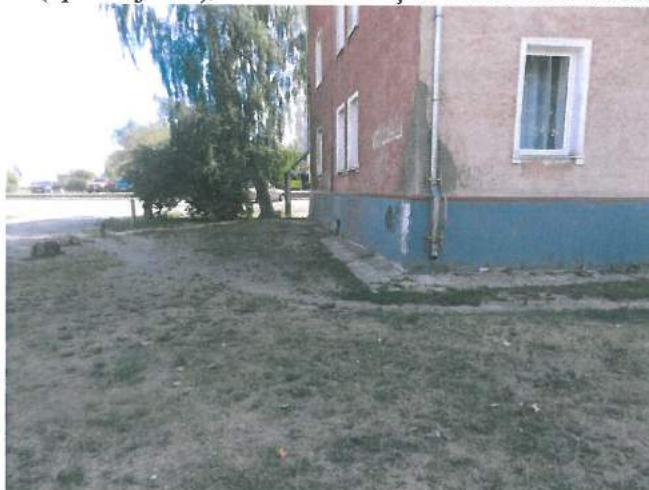
Viengabala monolītajai aizsargapmalei novērota nevienmērīga plaisāšana, bioloģiski bojājumi (apsūnojums), kā arī atsevišķās vietās tā ir nodrupusi (10.att).

10.att. Nodrupusi betona apmale. Ēkas ZA stūris

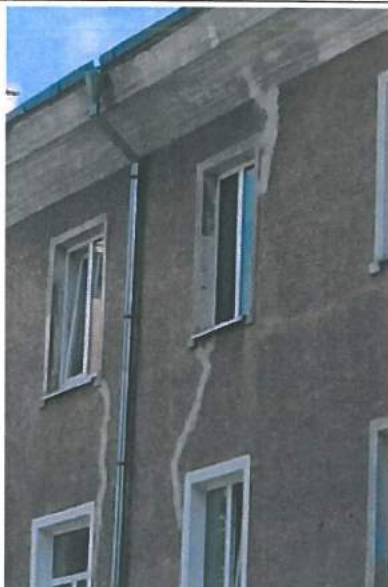
11.att Sētas pusē esoša plaisa.

Plaisu iespējamie cēloņi – pamatu nevienmērīga sēšanās, kuras process visticamāk ir noslēdzies.

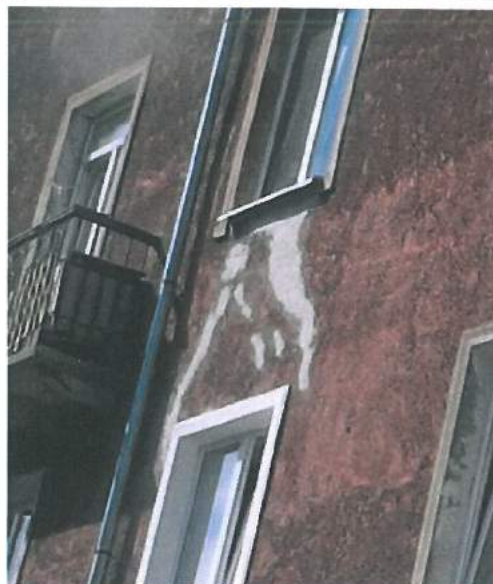
12.att Ielas pusē esoša plaisa. puse.

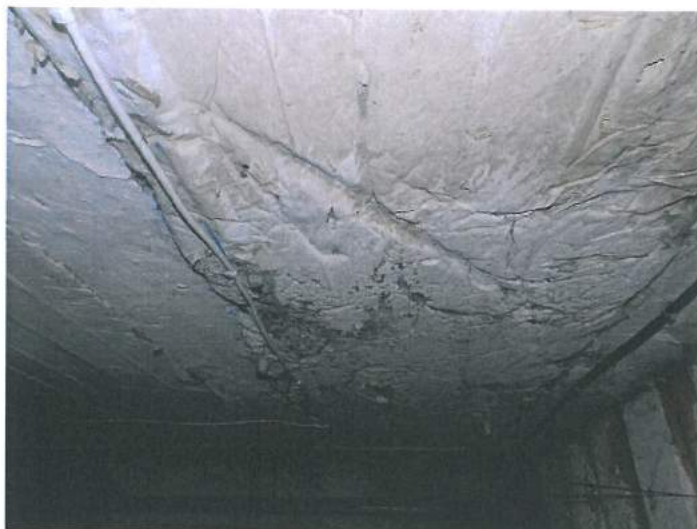
Pagraba pārsegumi veidoti no dzelzsbetona paneļiem ar biezumu ~220mm. Atsevišķās vietās (vietas, kur ēkas apjoms maina virzienu) monolītais dzelzsbetons (13.att.). Apsekojumā konstatēti pagraba paneļu un monolītās dz-betona plātnes bojājumi – nodrupis apmetums, betona izdrupumi utml., tomēr izteikti paneļu ieliekumi vai deformēšanās vai nobīdes nav konstatētas.

13.att. Pagraba pārsegums

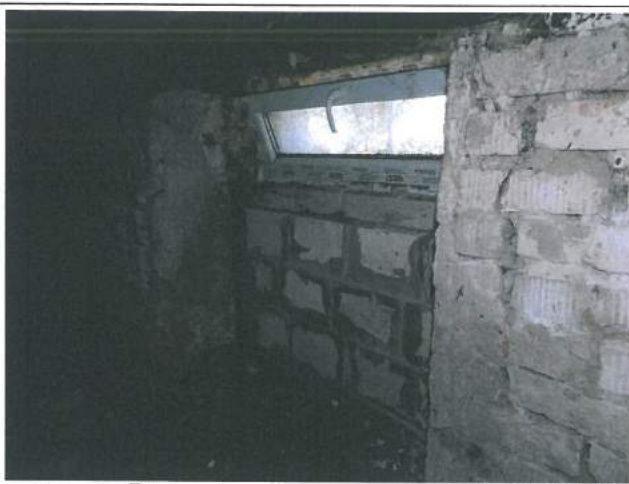
Pagraba ventilācijas funkcijas nodrošina pagarpa lodziņi, kuriem ir atvāzams pvc rāmja stiklojums (ēkas austrumu puses pagrabā) (14.att.), kā arī viena koka k-cijas loga divviru aila (ēkas rietumu daļas pagrabs) (15.att.). Pagraba ventilācija patreiz izpilda LBN 211-15 „64.p-ta prasības par pagraba vēdināšanu.

14.att. Ēkas austrumu puses pagraba lodziņš

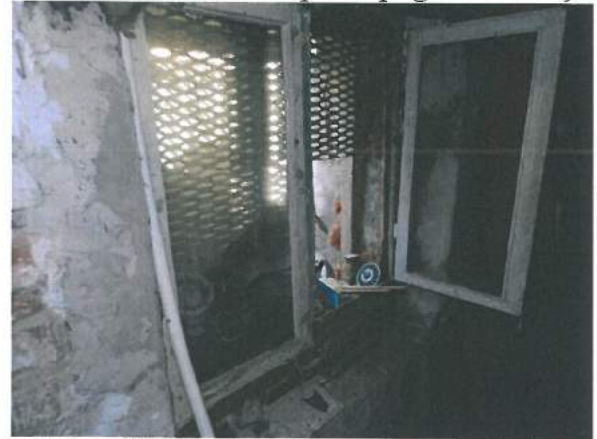
15.att. Ēkas rietumu puses pagraba lodziņš

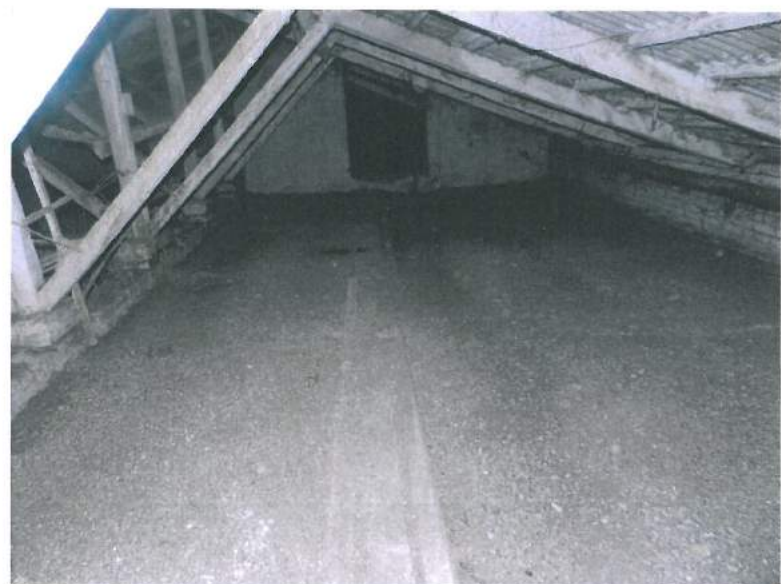
Bēniņu pārsegums: virs kāpņu telpām - dzelzsbetona paneļi ar izdedžu siltinājumu kārtu (b-150mm-250mm); pārējā daļā – koka sijas ar melno griestu konstrukciju, kuru sedz izdedžu kārtā (16.att.). Bēniņos fragmentāli izbūvētas koka laipas.

16.att Bēniņu grīda

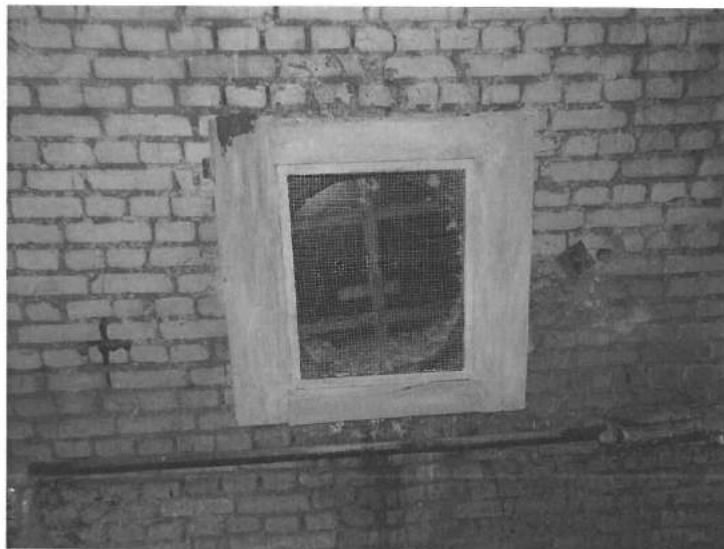
Bēniņu ventilācijai paredzēti apaļi atvērumi ēkas frontonos (17.att.), tomēr šobrīd tie neveic ventilācijas funkciju, jo ir aizdarīti ciet. Aizdarīto lodziņu atvērumu kopejais laukums atbilst LBN 211-15 „69.p-ta prasībām par bēniņu ventilāciju.

17.att. Bēniņu ventilācijas lodziņš

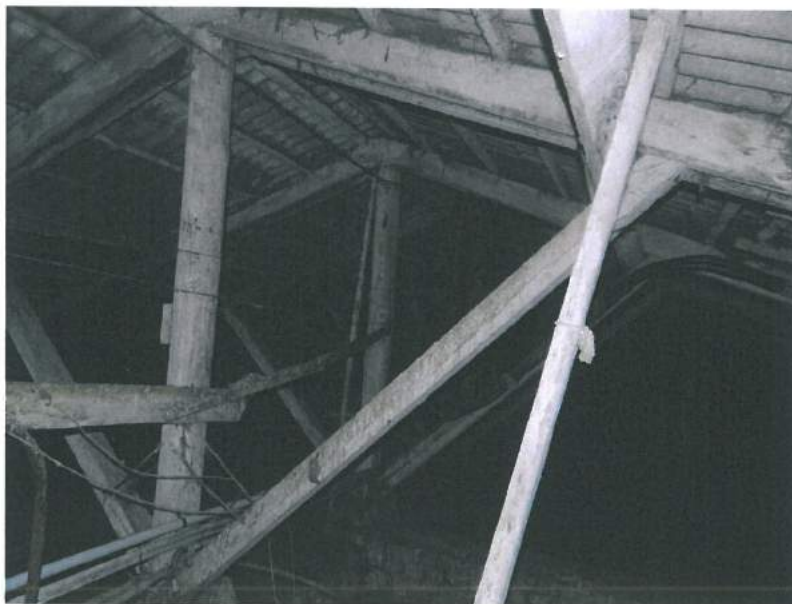
18.att Jumta nesošā konstrukcija

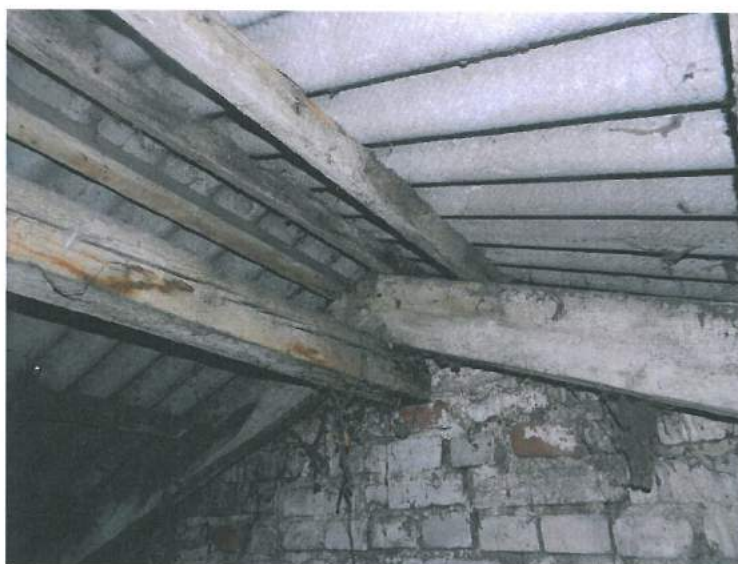
Uz koka k-cijām vietām redzami mitruma notecējumi. Ilgstoša mitruma ietekmē koka konstrukcijas var sākt trupēt. Vizuāli redzams ka kokmateriāli ir apstrādāti, tomēr nav pieejama informācija par to, kāds koka aizsardzības līdzeklis ticis izmantots. Atsevišķās vietās koka k-cijas saskaras ar mūri bez redzamas papildus izolācijas kārtas (19.att).

19.att Koka k-ciju saskares vieta ar mūri

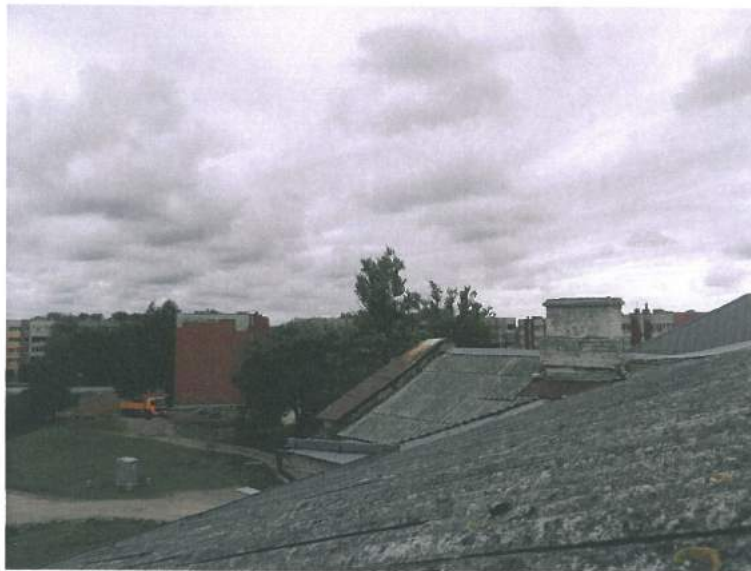
Jumta segums veidots no azbetscimenta loksnēm, sateces, virs dzegas u.c. vietās – jumta skārds. Loksnēs vērojamas sīkplaisas, izdrupumi, kā arī viļņi blīvi neiegulst viens otrā, kas rada lietussūdens nokļūšanas iespēju uz spārēm un koka latām (20.att.).

20.att Jumta segums

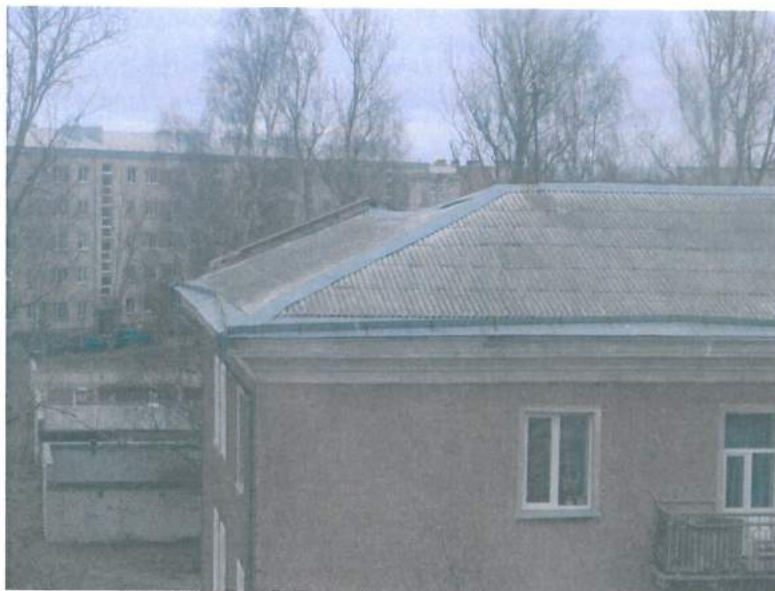
Lietusūdens novadīšanas sistēma sastāv no skārda teknēm, piltuvēm un notekām (21.att.). Piltuves un notekas vizuāli izskatās atjaunotas pēdējos piecu gadu laikā.

21.att. Lietusūdens notekas sistēma

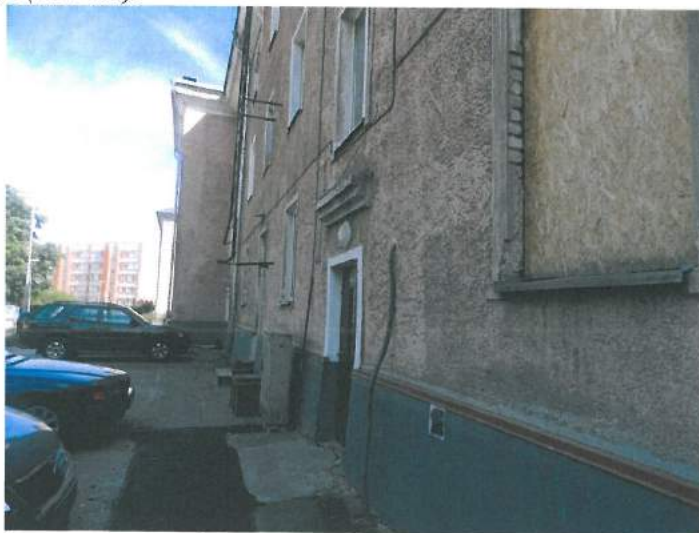
Sētas pusē ieejas jumtiņu vietā ir dekoratīvi mūra izvirzījumi, kas nepilda jumtiņu funkciju (22. att.).

22. att. Kāpņu telpu ieeja

Sētas pusē esošie kāpņu telpu ieejas mezglu betona lieveņi vienā līmenī ar zemi. Tie ir apmierinošā stāvoklī (22. att.). To betona virsma vietām izdrupusi, nelīdzena.

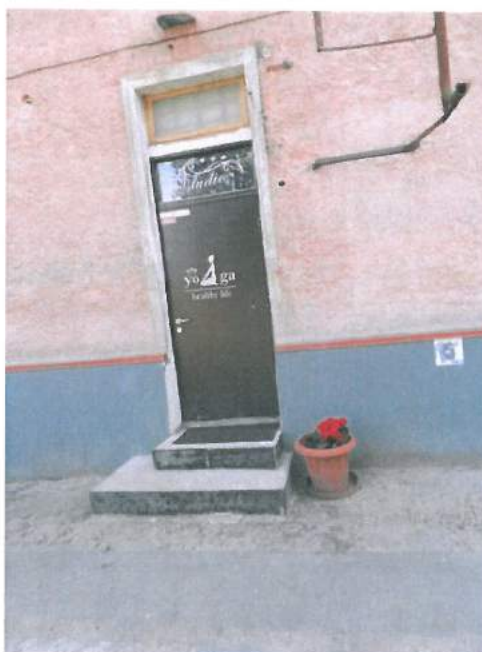
23.att Ieejas mezgls NT grupā

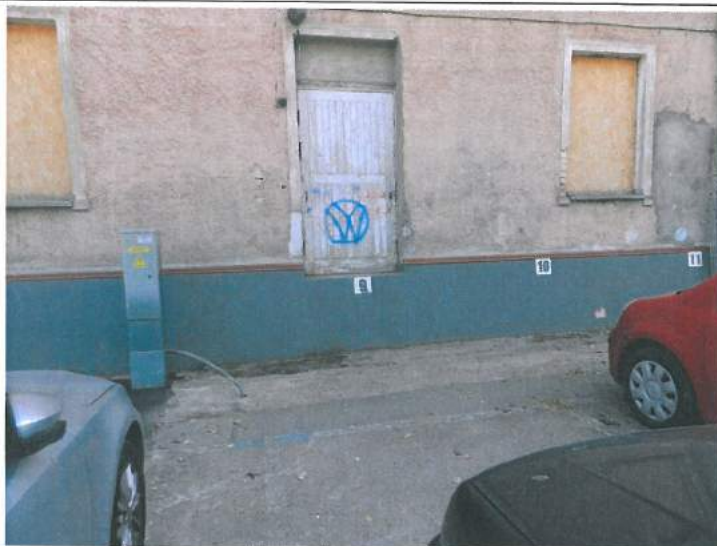
24.att Ieejas mezgls agrākā NT grupā

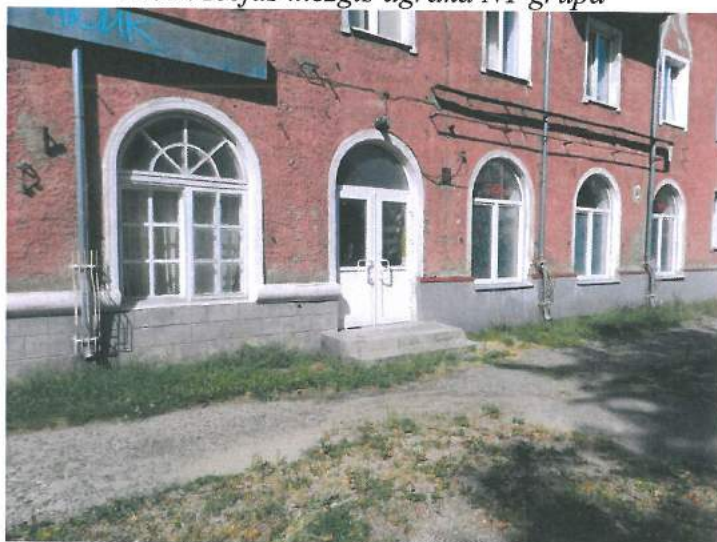
25.att Ieejas mezgls agrākā NT grupā (ielas puse)

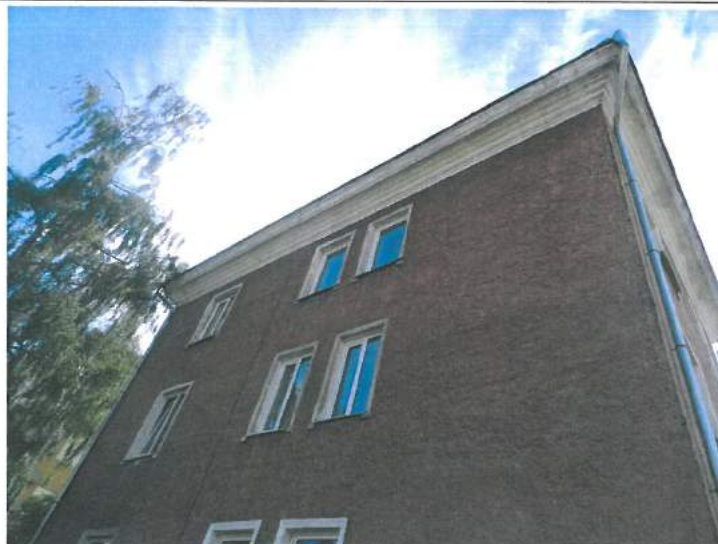
Ēkas dzega veidota ar dekoratīvu izvirzījumu, virs kura atrodas lietūsūdens skārda tekne (26.att.). Atsevišķās vietās dzegas izvirzījumi bojāti

26.att Dzegas mezgls

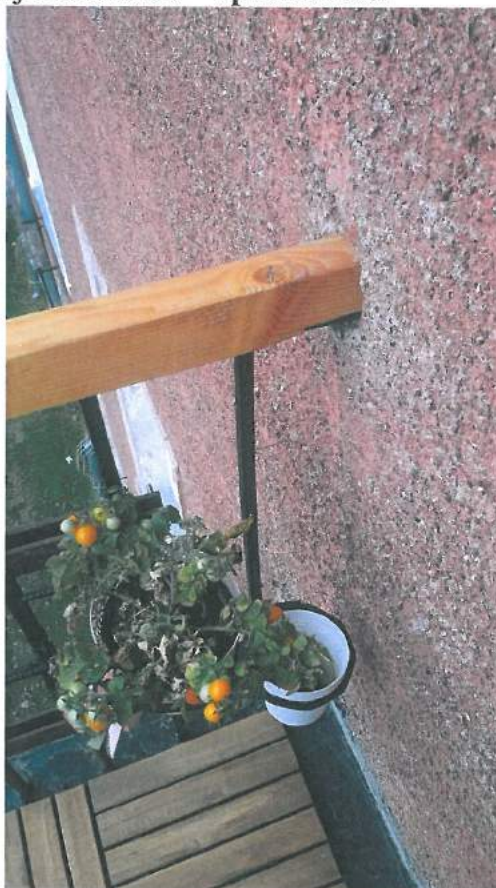
Ēkas balkoni veidoti no dzelzsbetona plātnēm ar metāla norobežojošām konstrukcijām, kuras balsta dz-betona siju konsoles. Norobežojošās margu stāvoklis – dažāds. Pārsvārā margas ir labā stāvoklī (27.att.) , lai gan atsevišķās vietās tās ir korodētas, metāla elementi izliekušies, to stiprinājumi ārīenās nolietoti vai izklāvušies. Margu kopējais stāvoklis – **apmierinošs**.

27.att Balkona tērauda marga

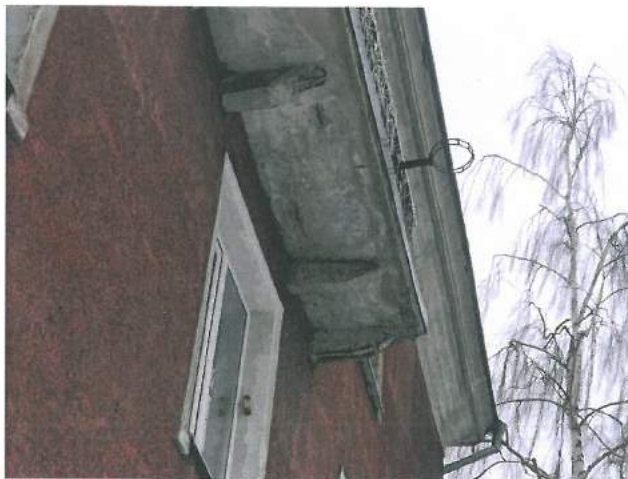
Visiem balkoniem, izņemot 4., sijas ir remontētas. Balkonam Nr. 4. No četrām konsolsijām 2 ir kritiskā stāvoklī (32. att.) – viena ir izdrupusi un otrai nodrupusi apakšējā kārtā. Lai gan konsolsijas ir nesoši balkona plātnes elementi un to nodrupums var raisīt bažas par to nestspēju, jāņem vērā, ka vislielāko momentu konsolsija uzņem tieši balstījumu vietā, turklāt tās apakšējā daļa (kurā novērojami bojājumi) ir betona spiestā zona, kurā nav izteikta stiegru darbība, līdz ar to var secināt ka dotā brīdī nav nepieciešami siju vai balkona plātnes speciāli pastiprināšanas pasākumi

32.att. Balkons Nr.4. Bojātās siju konsoles.

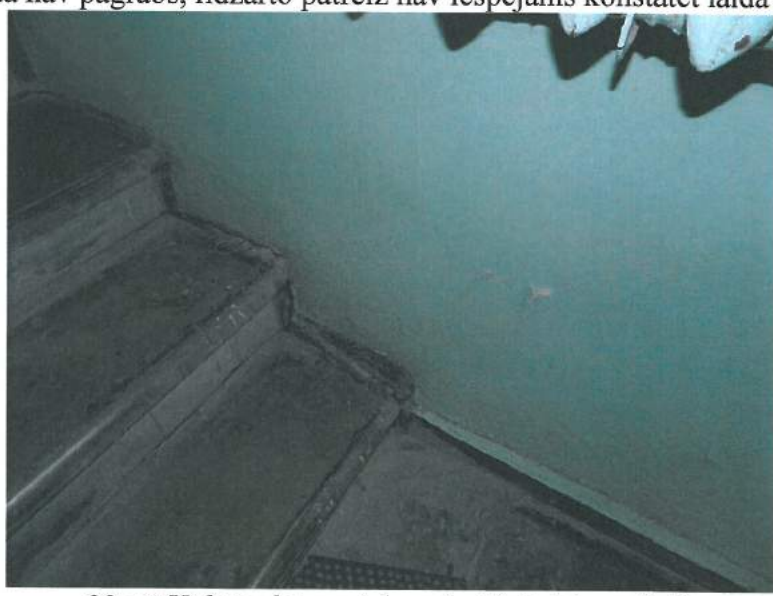
Kāpņu konstrukcija – tērauda profila nesošās sliedes uz kurām balstās saliekamā dzelzsbetona pakāpieni.
 Kāpņu telpa sastāv no 2 laidiem un kāpņu laukumiem viena stāva robežās. Kāpņu margas – metāla ar koka lenterī. Noeja uz pagarbu – viens kāpņu laids.
 Vislielākie bojājumi novērojami vidējās kāpņu telpas 1. stāva pakāpienim (33.att.). Saliekamie kāpņu elementi ir izlodzījušies, atsevišķās vietās izdrupumi. Zem šī kāpņu laida nav pagrabs, līdzarto patreiz nav iespējams konstatēt laida konstrukciju.

33.att Vidējās kāpņu telpas bojātais kāpņu laids

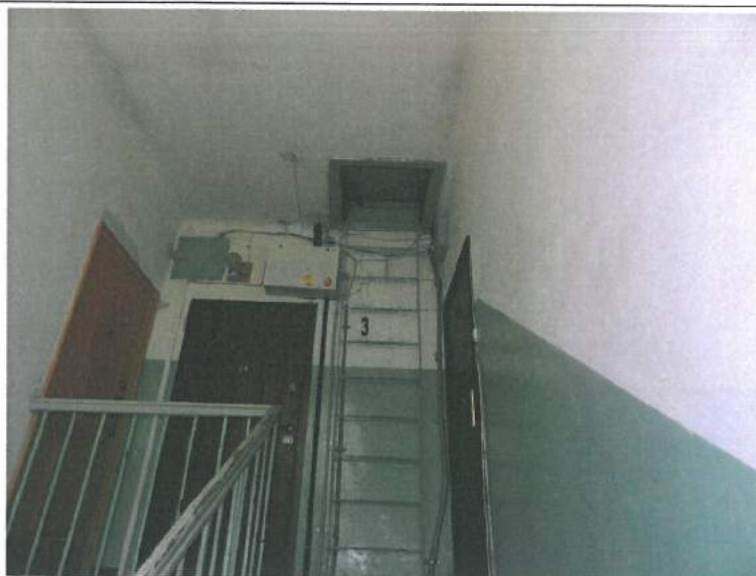
4.15.	<i>konstrukciju un materiālu ugunsizturība</i>	
<i>Betona, metāla, koka, plastmasas, auduma ugunsizsarglīdzekļi, šo līdzekļu atbilstība standartiem, ugunsizsardzības veidu atbilstība normatīvo aktu prasībām. Konstrukciju un materiālu tehniskā stāvokļa novērtējums ugunsizturības un dūmaizsardzības aspektā</i>		
<p>Ēkas ārsienas – ķieģeļu mūris</p> <p>Ēkas pārsegumi – dzelzsbetons</p> <p>Jumta nesošās konstrukcijas - koks.</p> <p>Pēc ugunsnoturības būvei ir U2b pakāpe.</p> <p>Koka konstrukcijas bēniņu lūka (34.att.) nenodrošina ugunsdrošības prasības (LBN 201-15" Būvju ugunsdrošība" p-ts. 77.), līdz ar to lūka jāmaina pret atbilstošas minimālās ugunsizturības lūku.</p>

34.att Bēniņu lūka

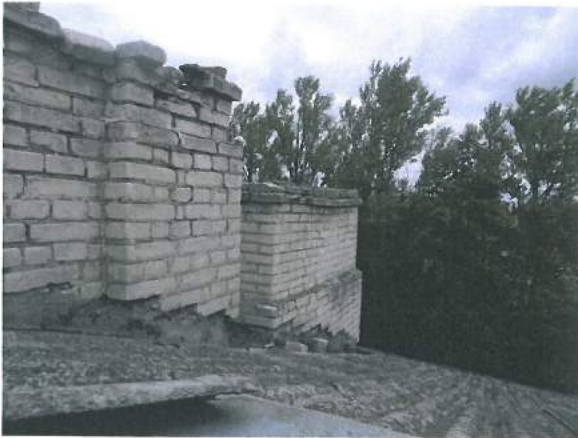
4.16.	ventilācijas šahtas un kanāli	50
<p>Dabiskās velkmes ventilācijas šahtas telpu vēdināšana. Virtuvēs un sanitārajos mezglos tiek nodrošināta gaisa nosūce caur esošajiem ventilācijas kanāliem sienās.</p>		
<p>Ventilācijas šahtu izvadi virs jumta plaknes bojāti ārējo laika apstākļu iespaidā (izdrupusi java, paaugstināts mitrums, izļodzījies mūris) (35.att.).</p>

<p>35.att Bojāti skursteņi</p>		
<p>Ventilācijas šahtu stāvoklis - gandrīz apmierinošs. Ieteicams pārmūrēt augšējo daļu un apmest, lai novērstu tuprmāko mūra bojāšanos.</p>		
4.17.	liftu šahtas	
<p>Nav</p>		
4.18.	iekšējā apdare un arhitektūras detaļas	40
<p><i>Iekšējo virsmu apdares veidi</i></p>		
<p>Kāpņu telpās - eļļas krāsojums sienas apakšdaļā, balsināts apmetums augšdaļā. Dzīvokļos – tapetes, emulsijas krāsojums, flīzējums. Dzīvokļu apdares stāvoklis ir</p>

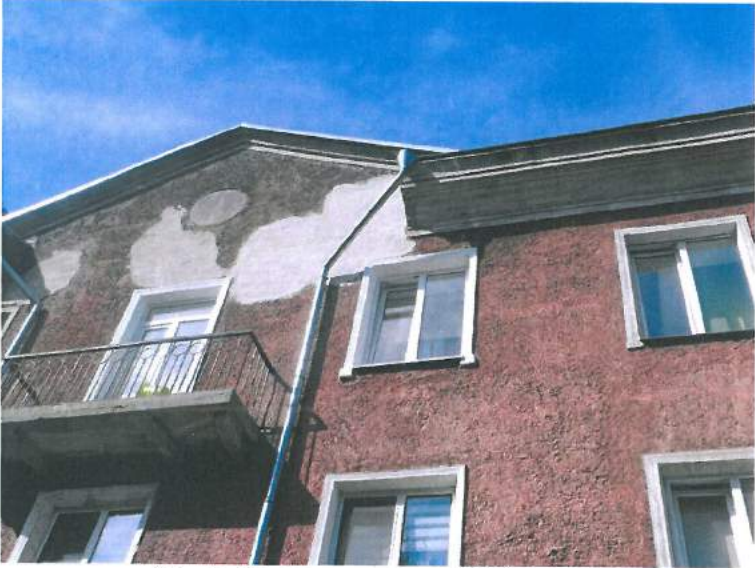
ļoti dažāds. Apgaides stāvoklis – apmierinošs.	
4.19.	ārējā apdare un arhitektūras detaļas
40	
<i>Fasāžu virsmu apdare. Fasādes detaļas, to materiāls</i>	
Fasādes apdarē - dekoratīvais apmetums. Atsevišķās vietās tas saplaisājis vai atdalījies un remontēts ar cementa javu (36.att.).

<i>36.att. Bojāts apmetums. Ielas puse</i>	
Cokola apdare: daļēji vecā - cementa javas apmetums, daļēji remontēts ar jaunu apmetuma segumu. Atsevišķās vietās vecais apmetums saplaisājis vai atdalījies.	
Kopējais apgaides stāvoklis – gandrīz apmierinošs	
4.20.	 citas būves daļas
Nav

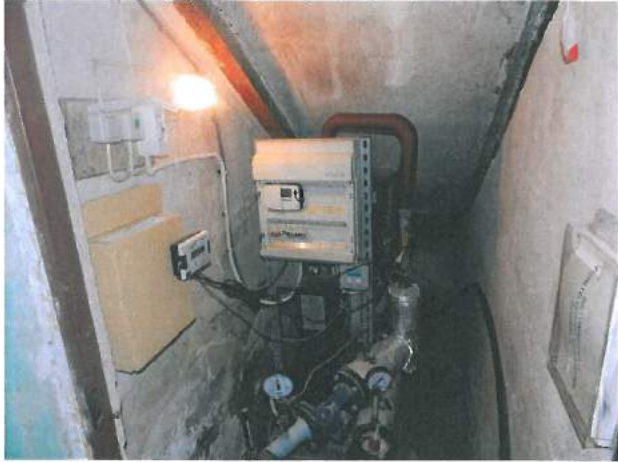
6.3.	drenāžas sistēmas	
nav		
6.4.	siltumapgāde	30
<i>Siltumapgādes avots, siltumtīkli, pievienojuma vieta</i>		
Liepājas enerģijas ārējie siltumtīkli, pieslēgums siltuma mezglā pieslēgums siltuma mezglā, kas izvietots kāpņu telpas patrepē (37. att.).

36.att. Ēkas siltummezgls		
6.5.	gāzes apgāde	
<i>Gāzes apgādes avots, pagalma gāzesvada trasējums, pievienojuma vieta</i>		
nav		
6.6.	Zibensaizsardzība
