TEHNISKĀS APSEKOŠANAS ATZINUMS

Vizuālās apskates paskaidrojuma raksts

**Tehniskās apsekošanas atzinums
Dzīvojamās ēkas fasādes vienkāršota atjaunošana
M.Ķempes ielā 22, Liepājā,**

Atzinums izsniegts: 2018.gada 29.jūnijā, SIA "Liepājas namu apsaimniekotājs" pārstāvim

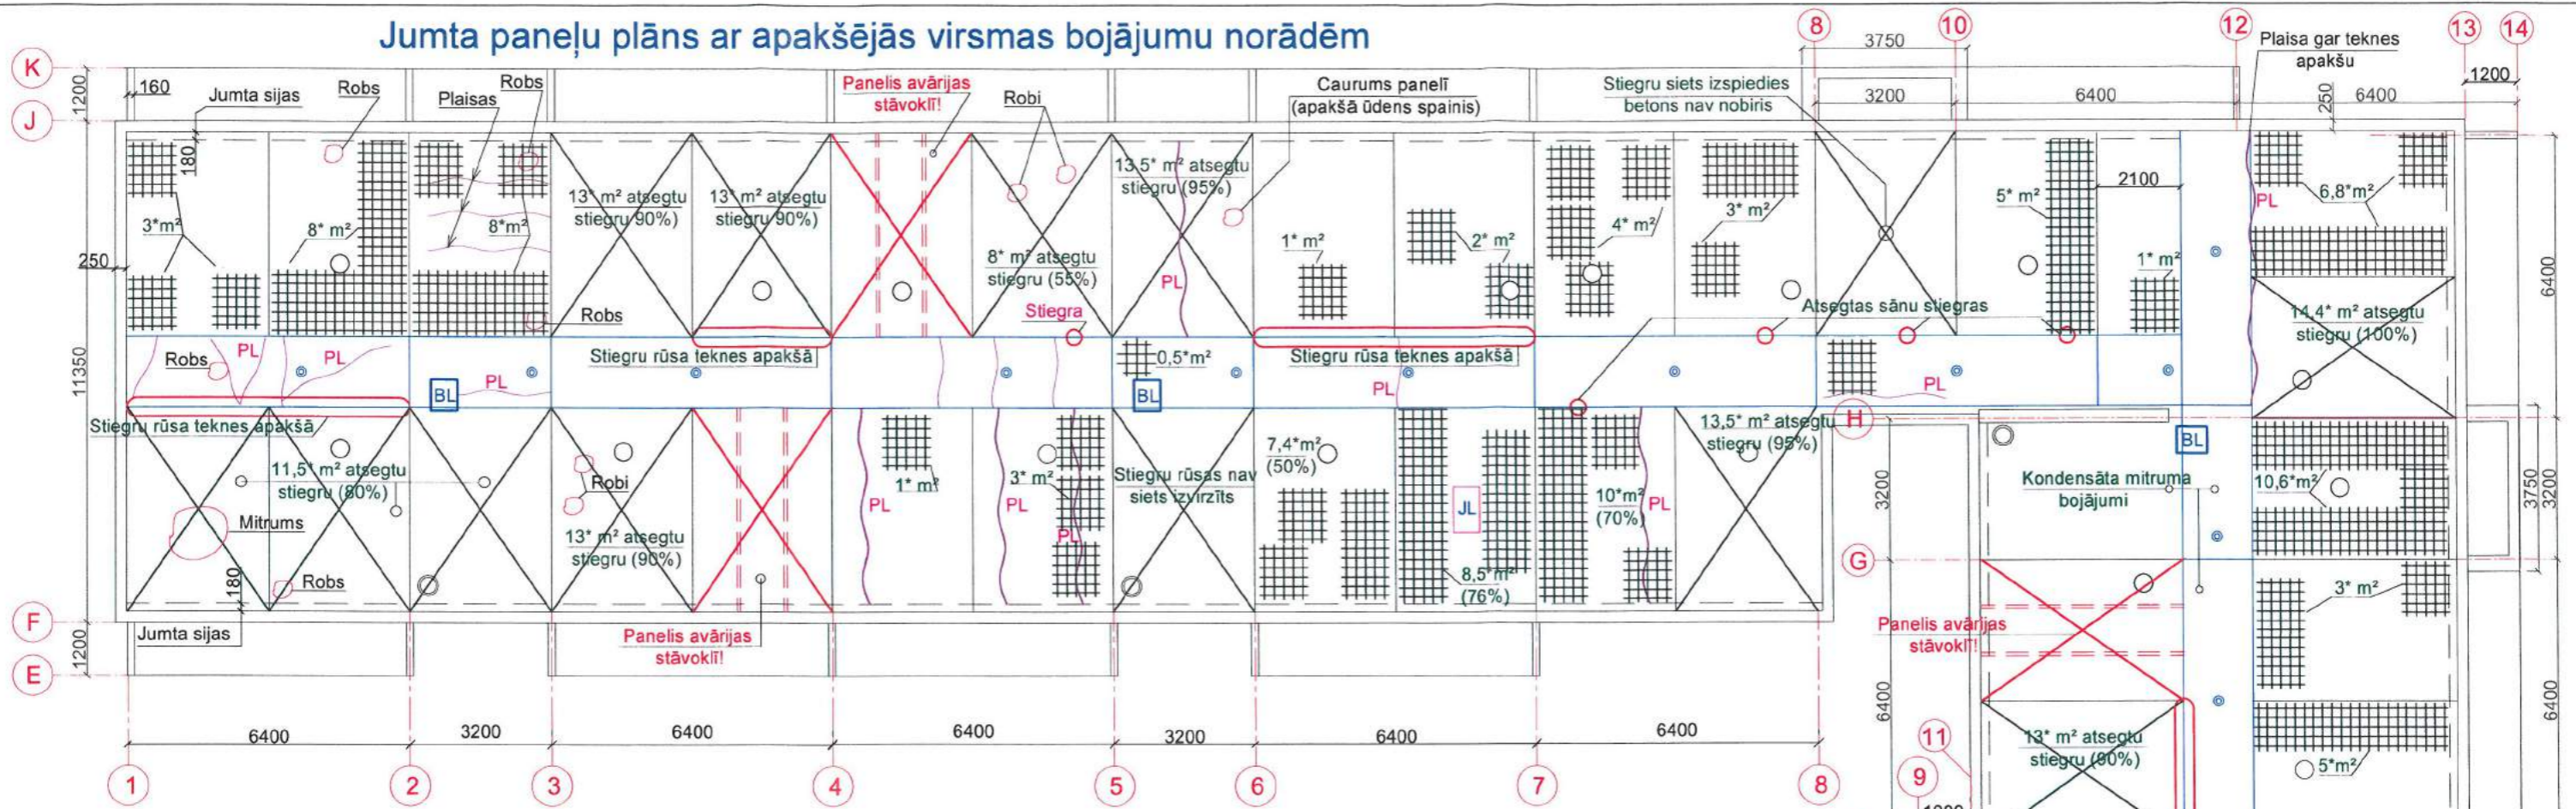
Jumta panelu plāns ar apakšējās virsmas bojājumu norādēm

- jumta panelis ar (vai bez) gaisa izvada atvērumu (analogi КПН52); paneļa izmēri no bēniņu puses 3,2x4,5 m paneļa apakšējā virsma **vairāk vai mazāk nomelnējusi kondensāta mitruma iespaidā**, stiegras atsegtas dažādā platībā; panelim veicama apakšējās betona virsmas un atsegtu stiegru attīrīšana; stiegru pretkorozijas apstrāde; betona aizsargkārtas atjaunošana; virsmas pretpelējuma krāsošana 3 reizes visu elementu apakšējai virsmai
0.5 m² - atsegtu stiegru platības norāde

- Kopā ir 45 jumta paneļi 3,2x5,2m (no apakšas 3,2x4,5 m); apakšējās virsmas platība =648 m²; jumta siju apakšas platība = 25,7 m². Kopā ir 10 teknes ar l=1.6x6,4 m un 5 teknes ar l=1.6x3,2 m; kopējā apakšējā platība=128 m² cietusi no kondensāta mitruma.
- Apakšējās no kondensāta mitruma bojātās virsmas attīrīšana un pretpelējuma krāsojums 3 reizes visiem elementiem jāveic 802 m² platībā (100%); jāizpilda 10 robi paneļu virsmā; paneļu krāsojums veicams pēc betona virsmas remonta
- Apakšējā virsmā atsegti stiegrojumi un betona aizsargkārtas jāatjauno 317 m² platībā (40%); avārijas stāvoklī 3 paneļi.
- Plaisas paneļu un tekņu apakšējā virsmā jātīra un jāhermetizē 86* m garumā.
- Bojājumu norādi skatīt jumta elementu plānā; bojājumu apjomu precizēt pēc vietas.
- Steidzamības kārtā jāizbūvē pagaidu atbalstkonstrukcijas zem avārijas stāvoklī esošiem paneļiem.

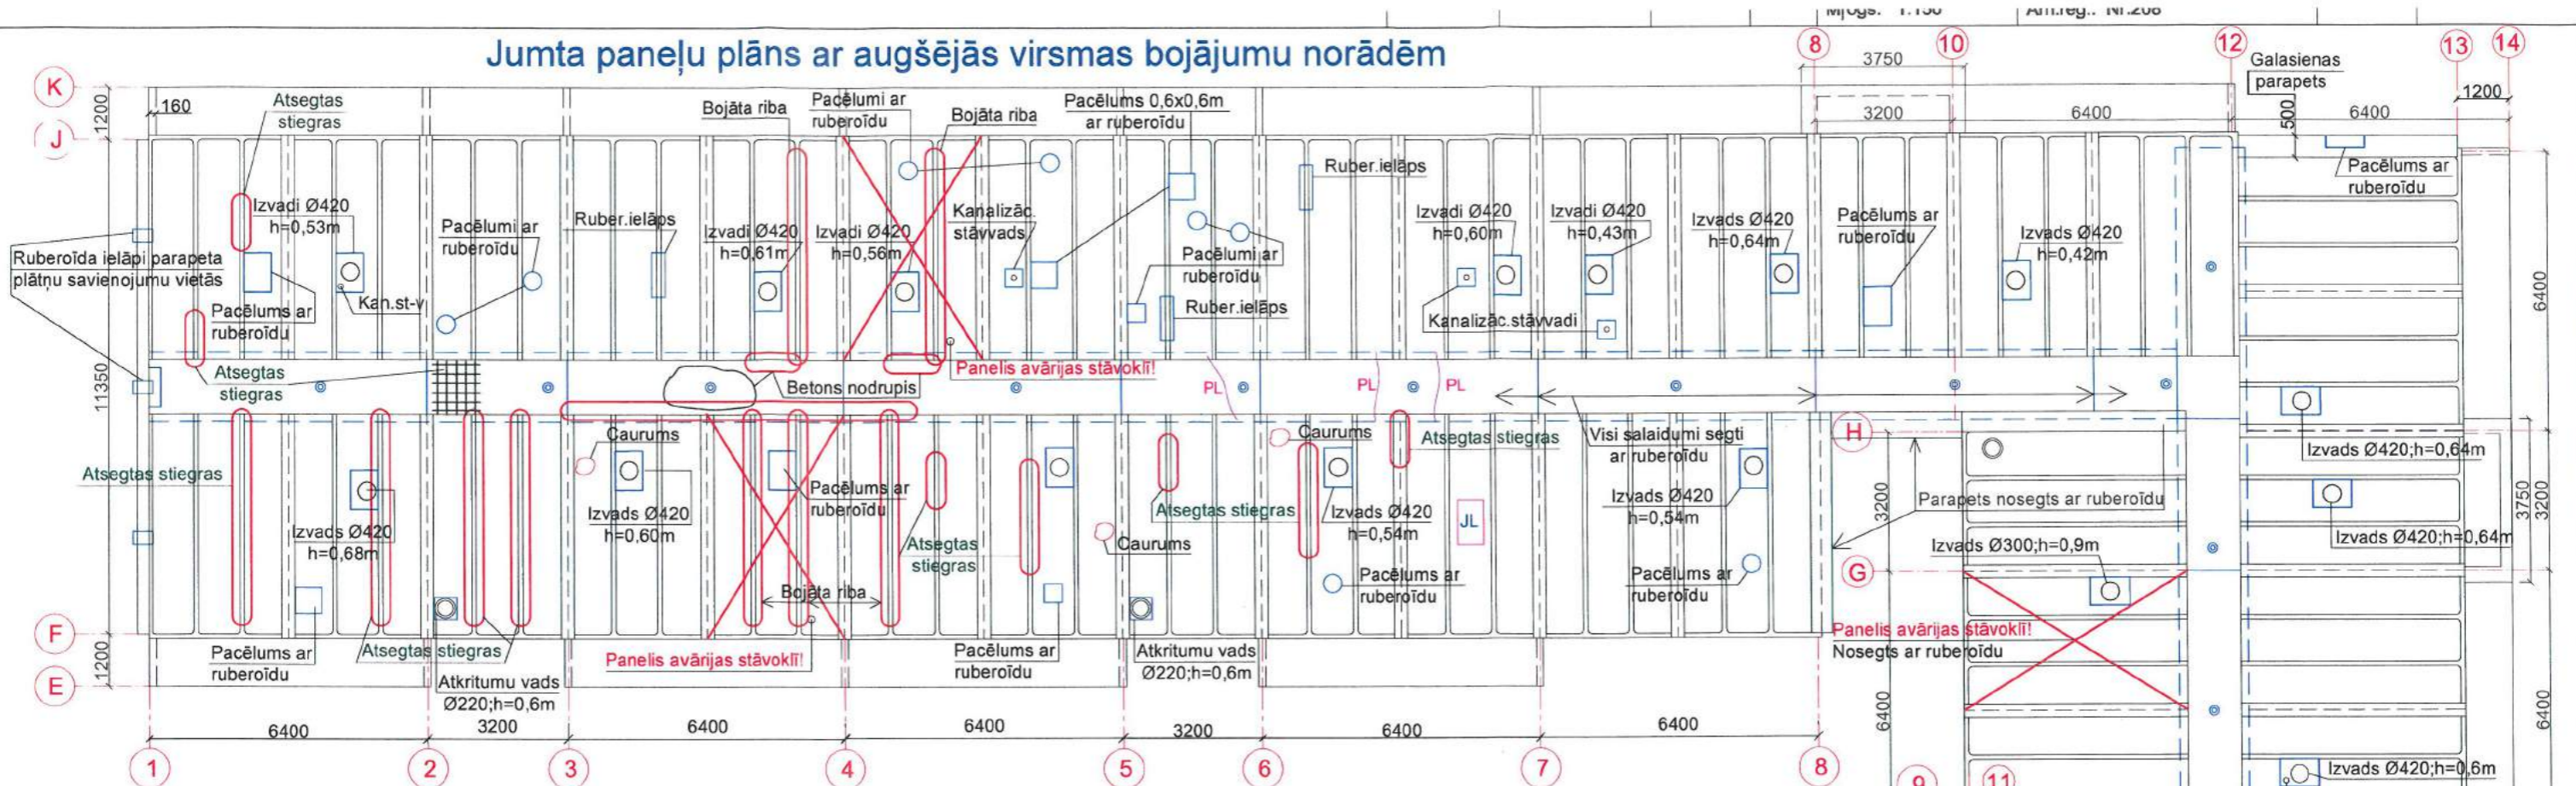
Jumta paneļu plāns ar augšējās virsmas bojājumu norādēm

- ribots jumta panelis ar (vai bez) vēdināšanas izvada atvēruma (analoģs КПН52); izmēri no jumta puses 3,2x5,2 m; paneļu augšējā virsma nolietojusies, graudaina, daļēji izskalota saistviela; vietām ir robi, stiegru atsegumi ribās, atdalījusies un daļēji nobirusi betona aizsargkārtas; **panelim jāremontē visa augšējā virsma pēc mūsdienīgas tehnoloģijas, paredzot atsegtu stiegru apstrādi, betona aizsargkārtas un hidroizolācijas kārtas atjaunošanu.**
Trīs jumta paneli jādemontē un to vietā jāizbūvē cita konstrukcija, piem., jāuzstāda "Sendvič" paneli.
Līdz jumta atjaunošanas darbiem jāierīko pagaidu atbalstkonstrukcija bojāto paneļu zonā.

- dzelzsbetona jumtiņi paneļu sadurvietu noseģšanai; betona virsma nolietojusies un jāremontē analogi jumta paneļiem; šuves jāhermetizē visā garumā - **tehnoloģiski pareizi jāaizpilda**

- Plaisas jāremontē paneļu ribās, teknēs u.c. augšējā virsmā 41 m; aizpildāmi 5 caurumi (apjoms jāprecizē pēc virsmas attīrīšanas).
- Trīs avārijas stāvoklī esoši jumta paneļi jādemontē un to vietā jāizbūvē cita konstrukcija, piem., "Sendvič" paneli.

- Jumtam jāatjauno margas tā, lai netiktu bojātas jumta konstrukcijas; ievērot LBN 201-15 "Būvju ugunsdrošība" p.81.2. prasības.
- Bojājumu norādes skatīt jumta elementu plānā; bojājumu apjomu precizēt pēc jumta virsmas attīrīšanas.

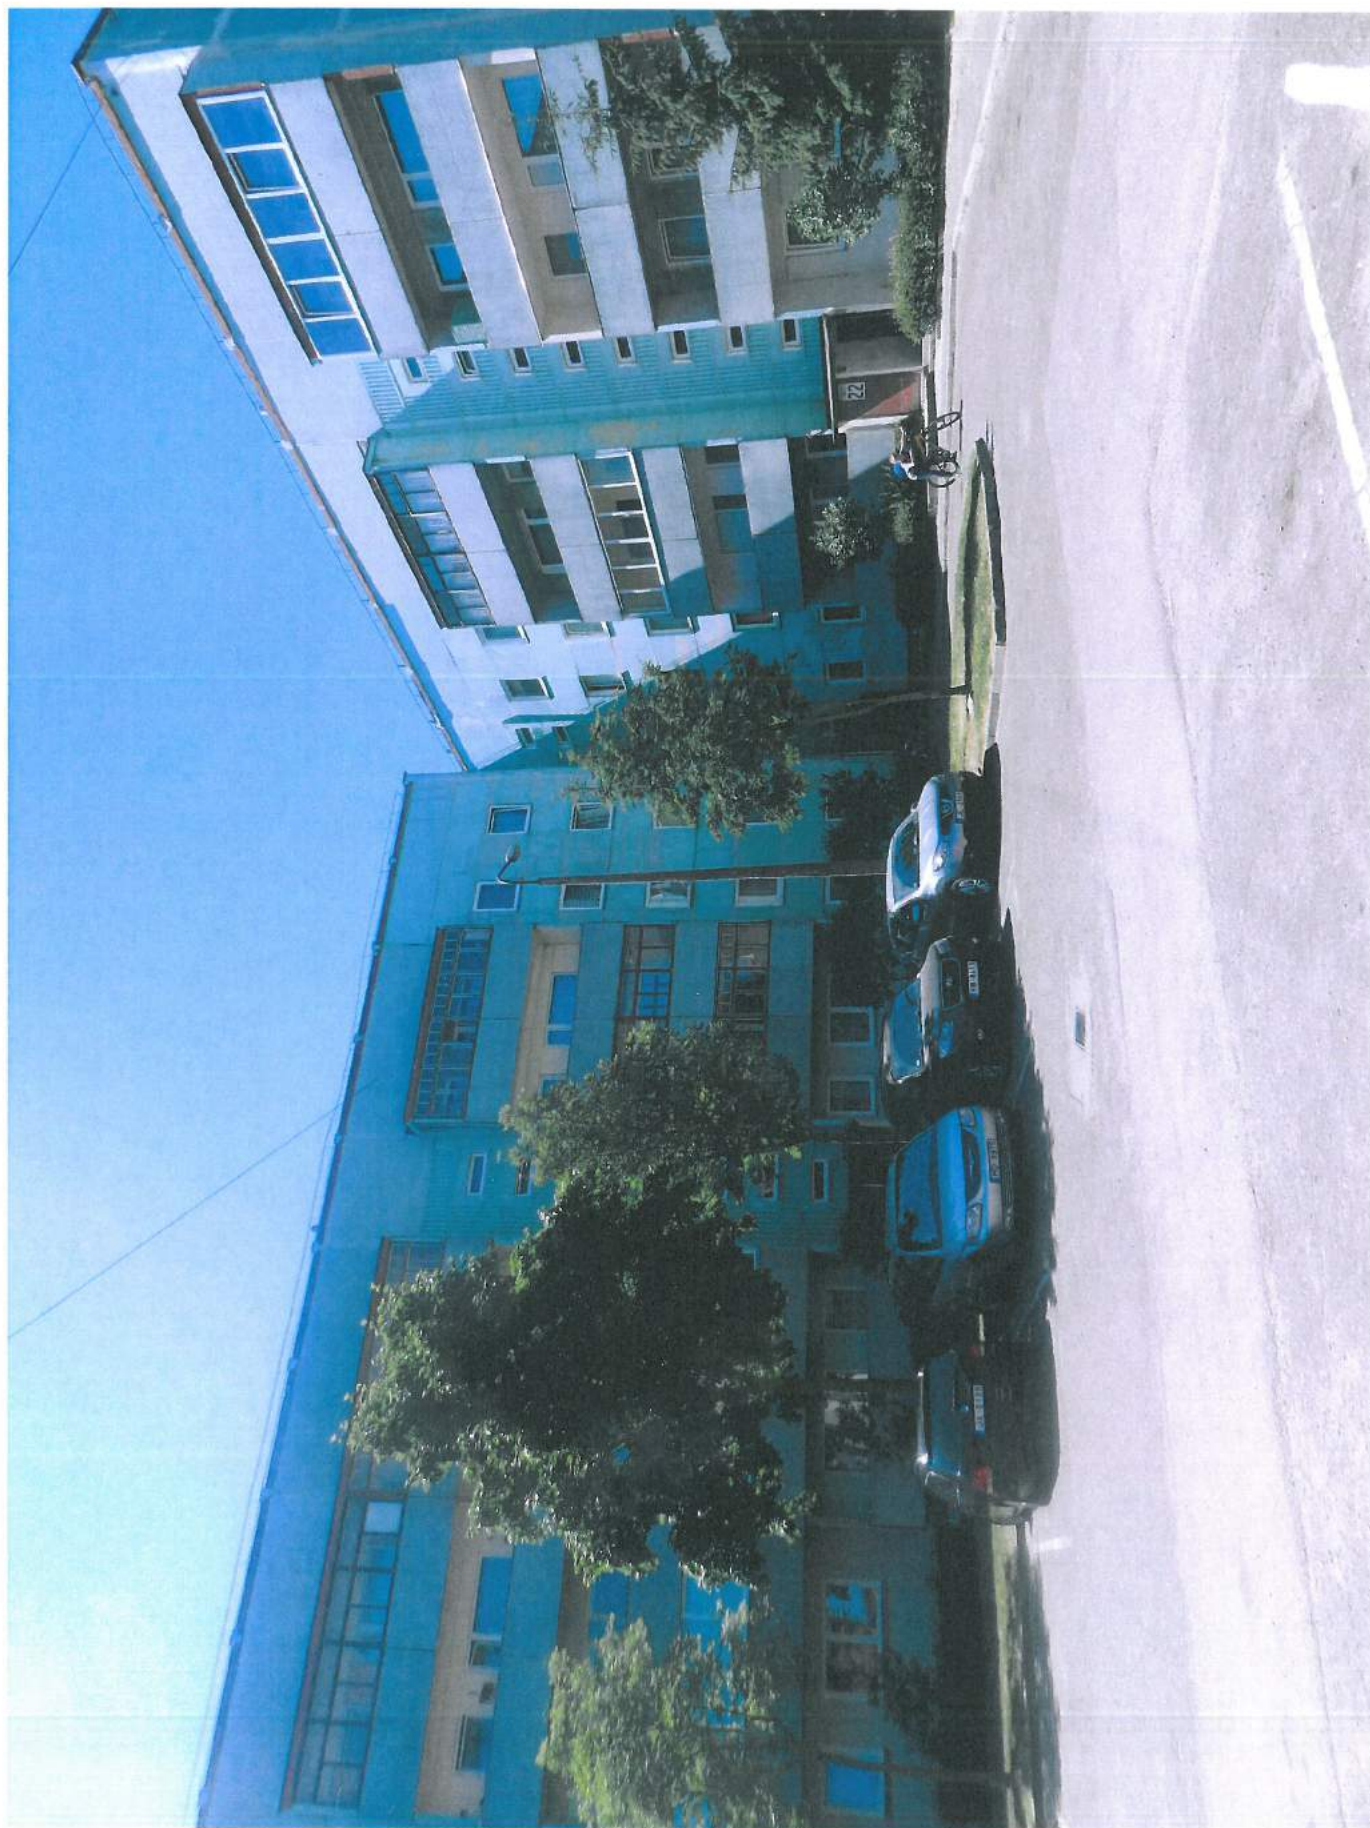
1. att. Dzīvojamā māja M.Ķempes ielā 22, Liepājā: galvenā fasāde (ZA) ar ārējām ieejām. Divas sekcijas blokētas 90° leņķī attiecībā pret divām pārejām.

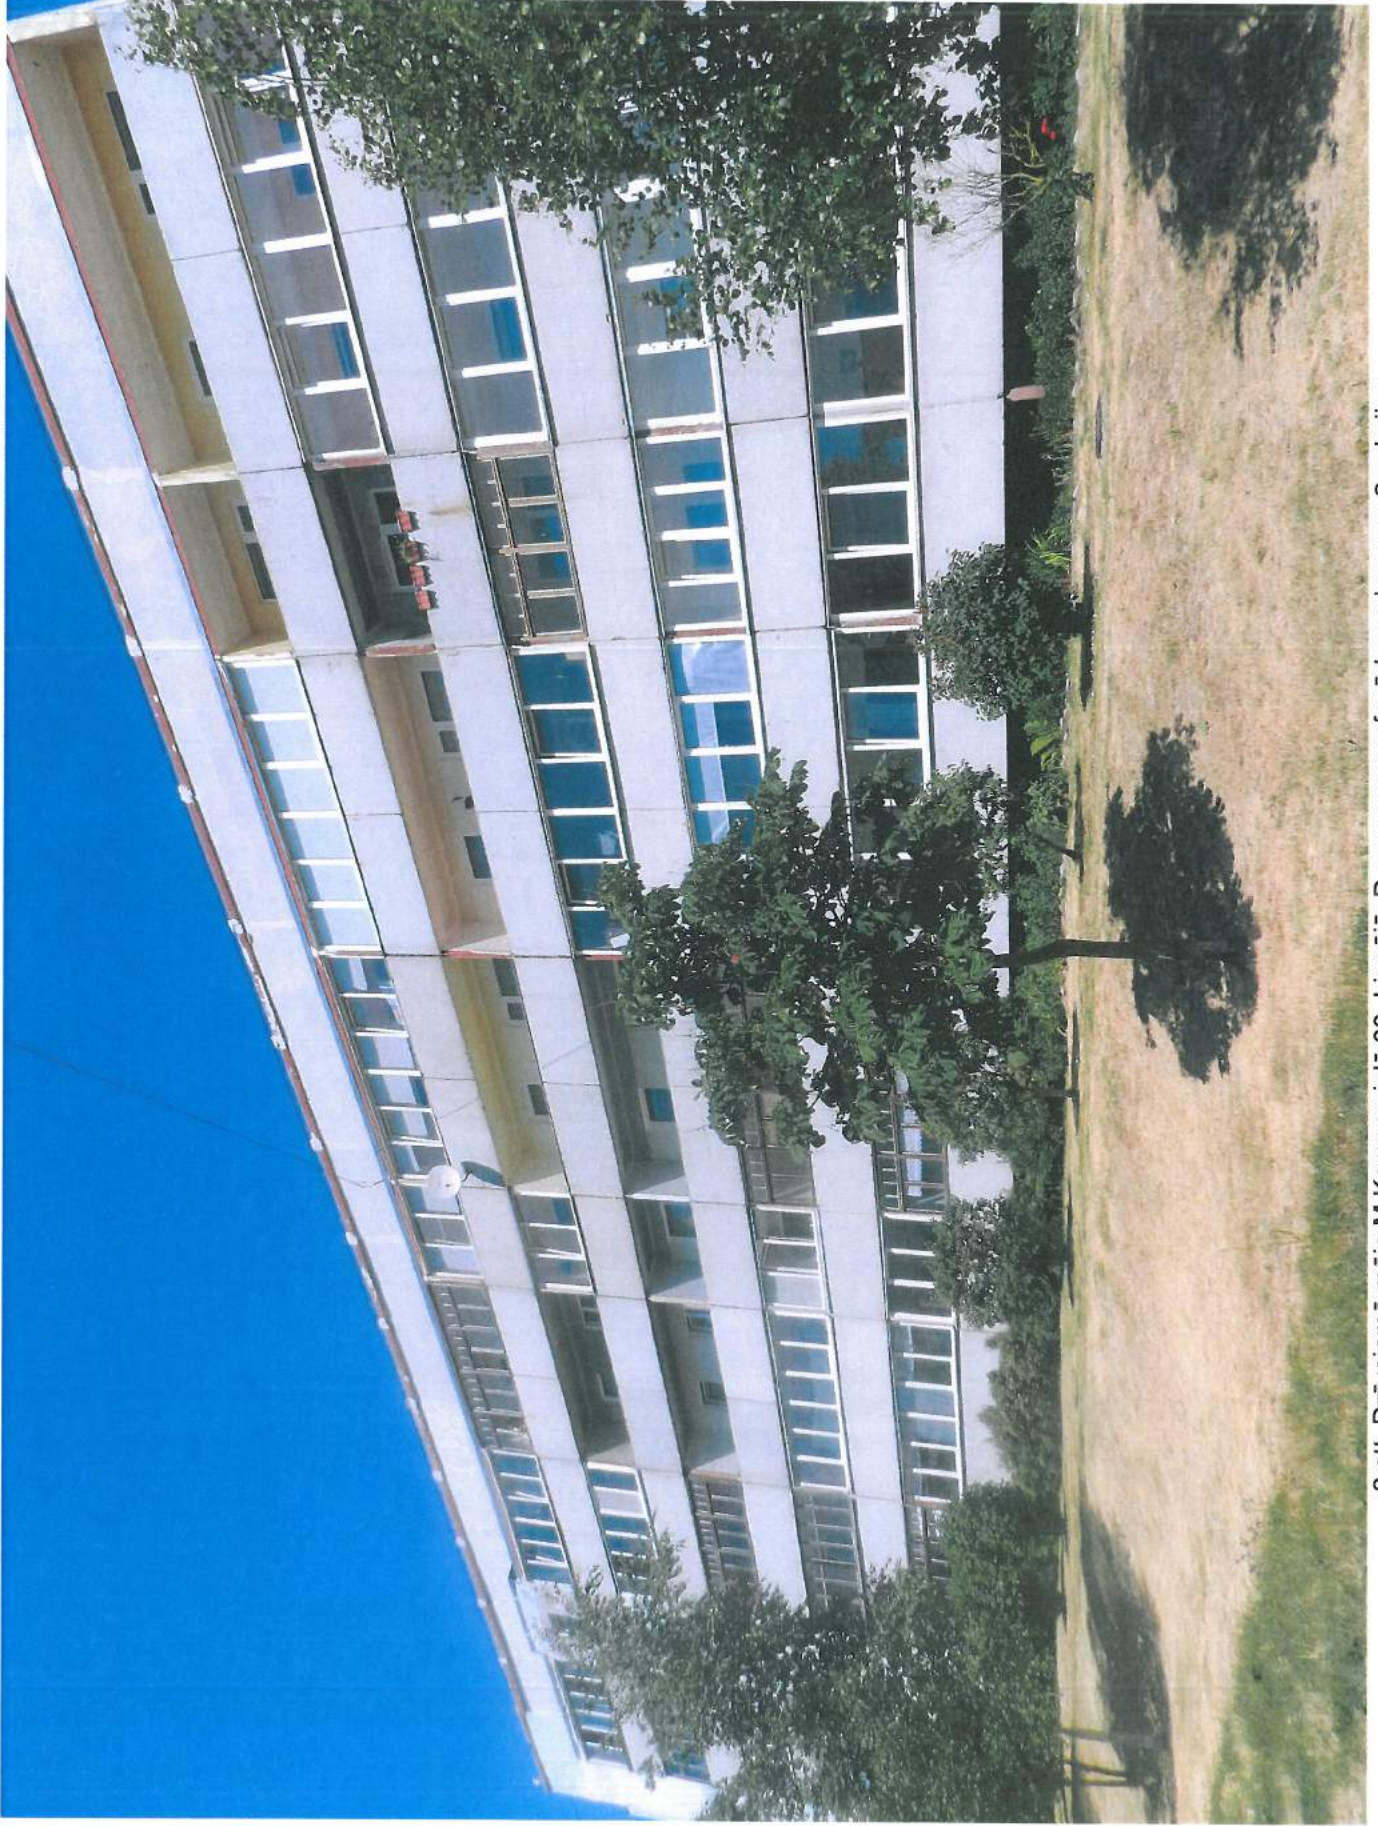
2.att. Dzīvojamā māja M.Ķempes ielā 22, Liepājā; D puses garenfasāde; redzamas 2 sekcijas.

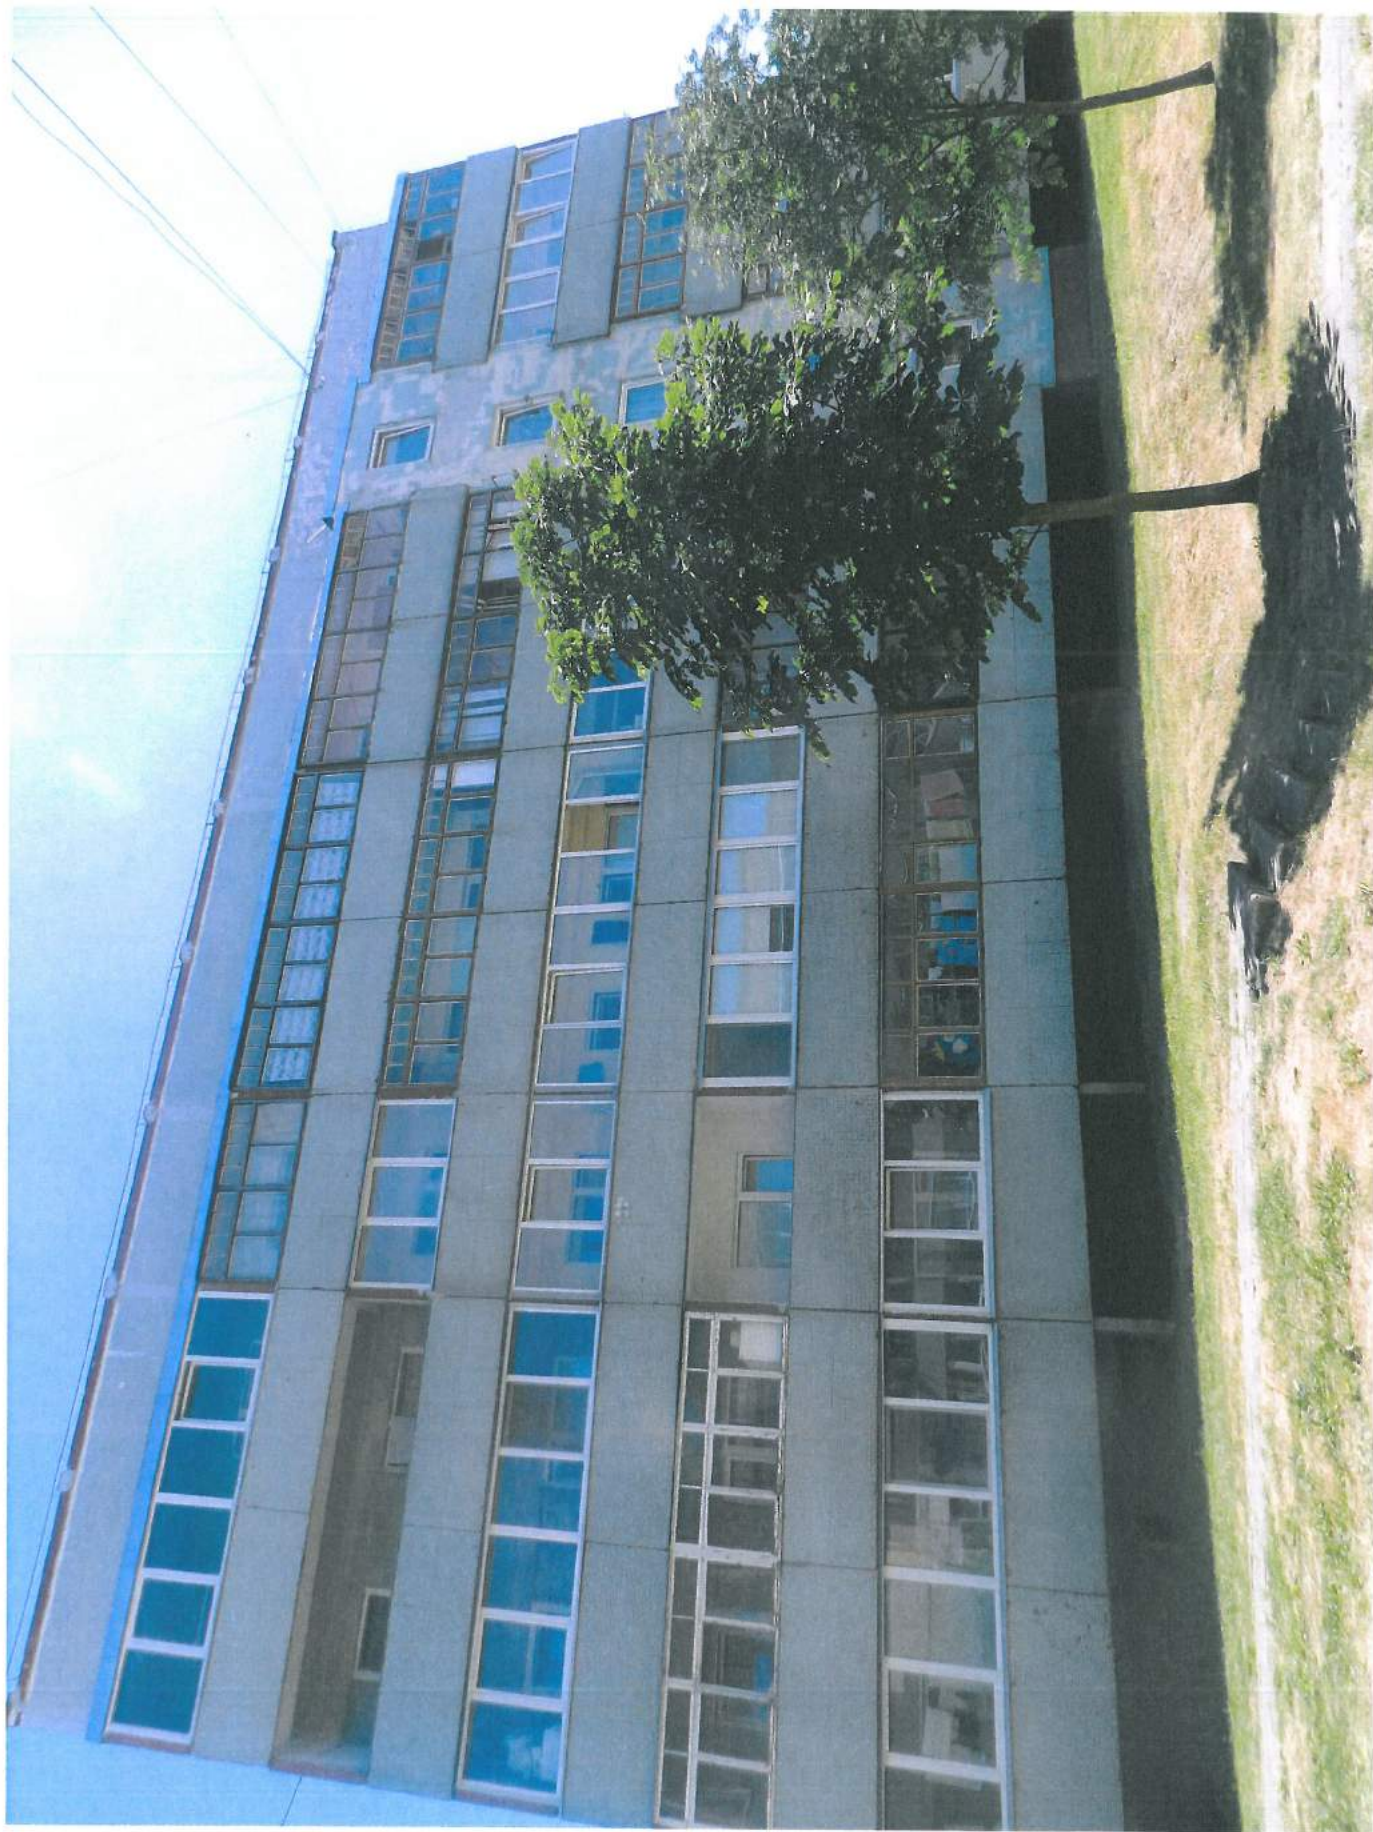
3.att. Dzīvojamās mājas R puses fasāde; redzamas divas sekcijas. Paneļu āršienas izvirzītā virsma cietusi no mitruma.

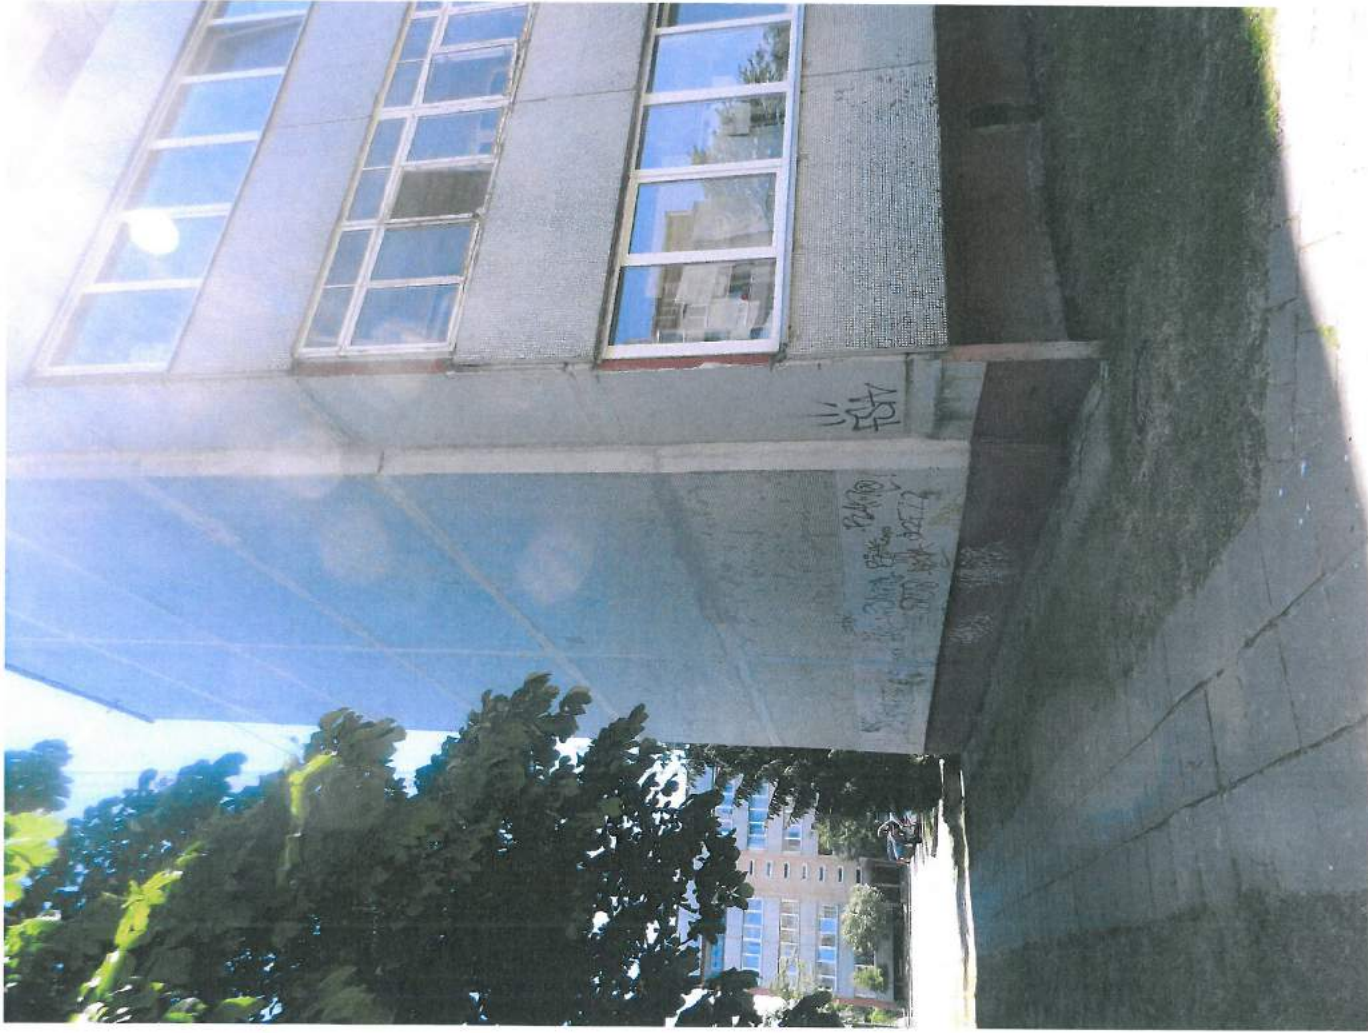
4.att. Dzīvojamās mājas Z puses galasiena.

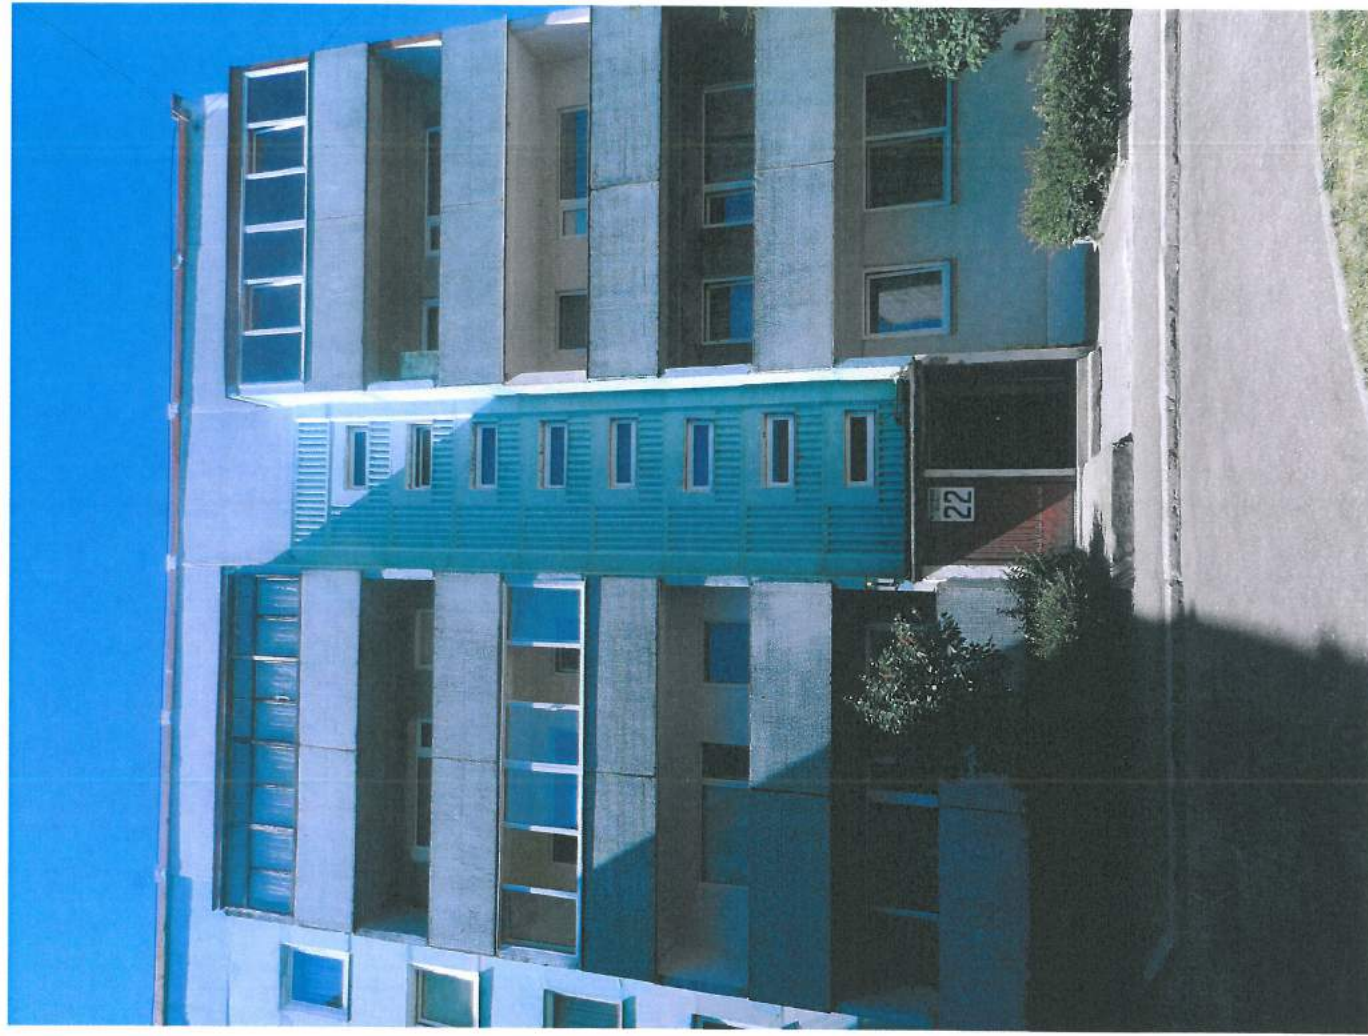
5.att. Ēkas ārējā ieeja no A puses; kāpņu telpu logi normainīti.

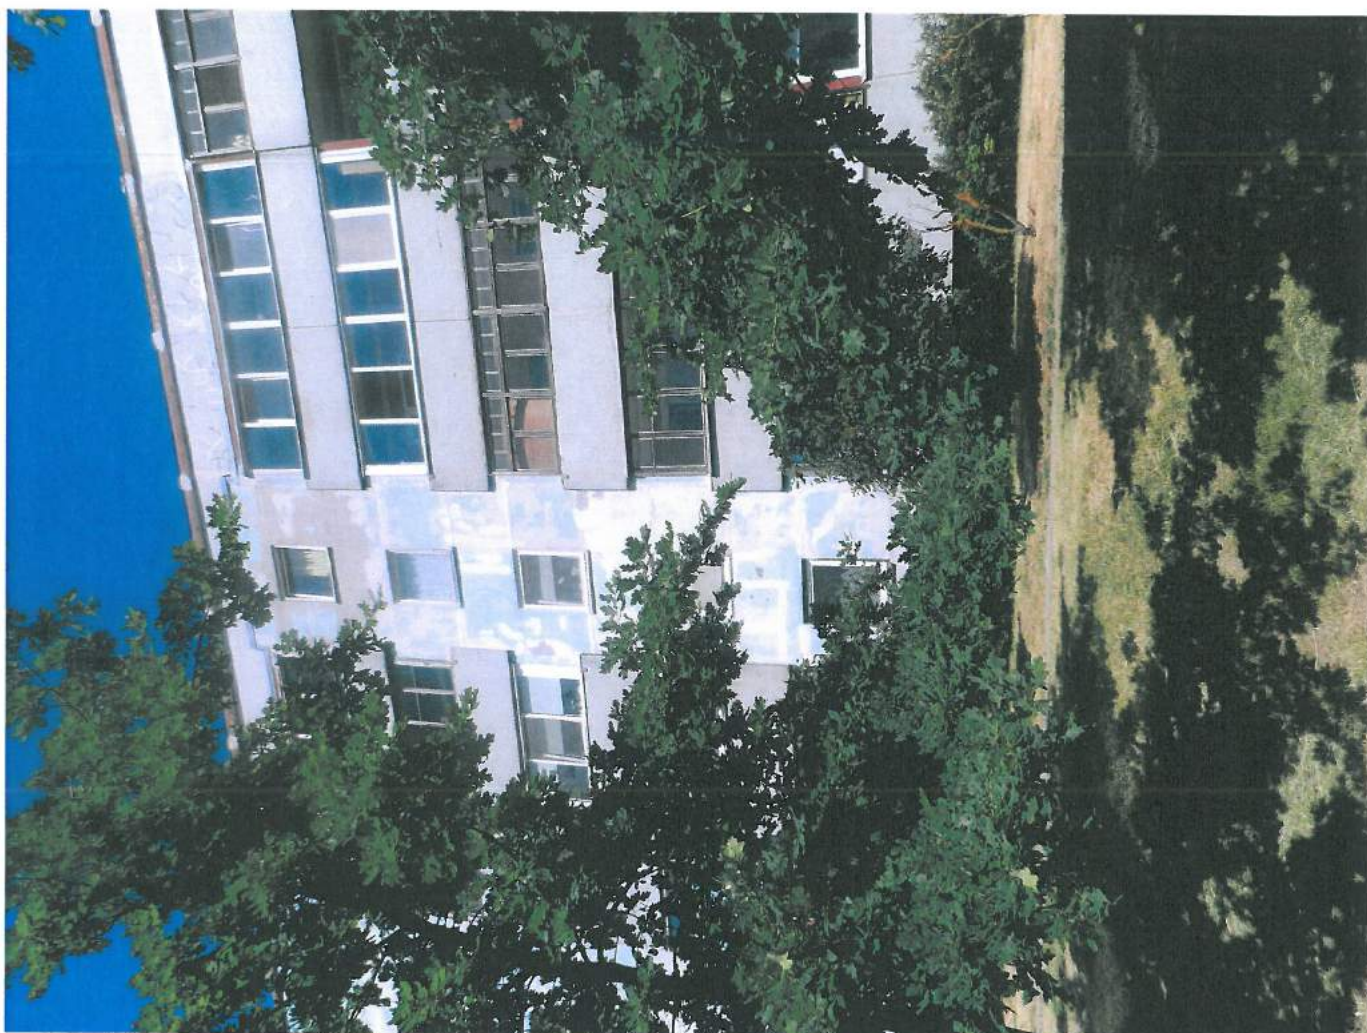
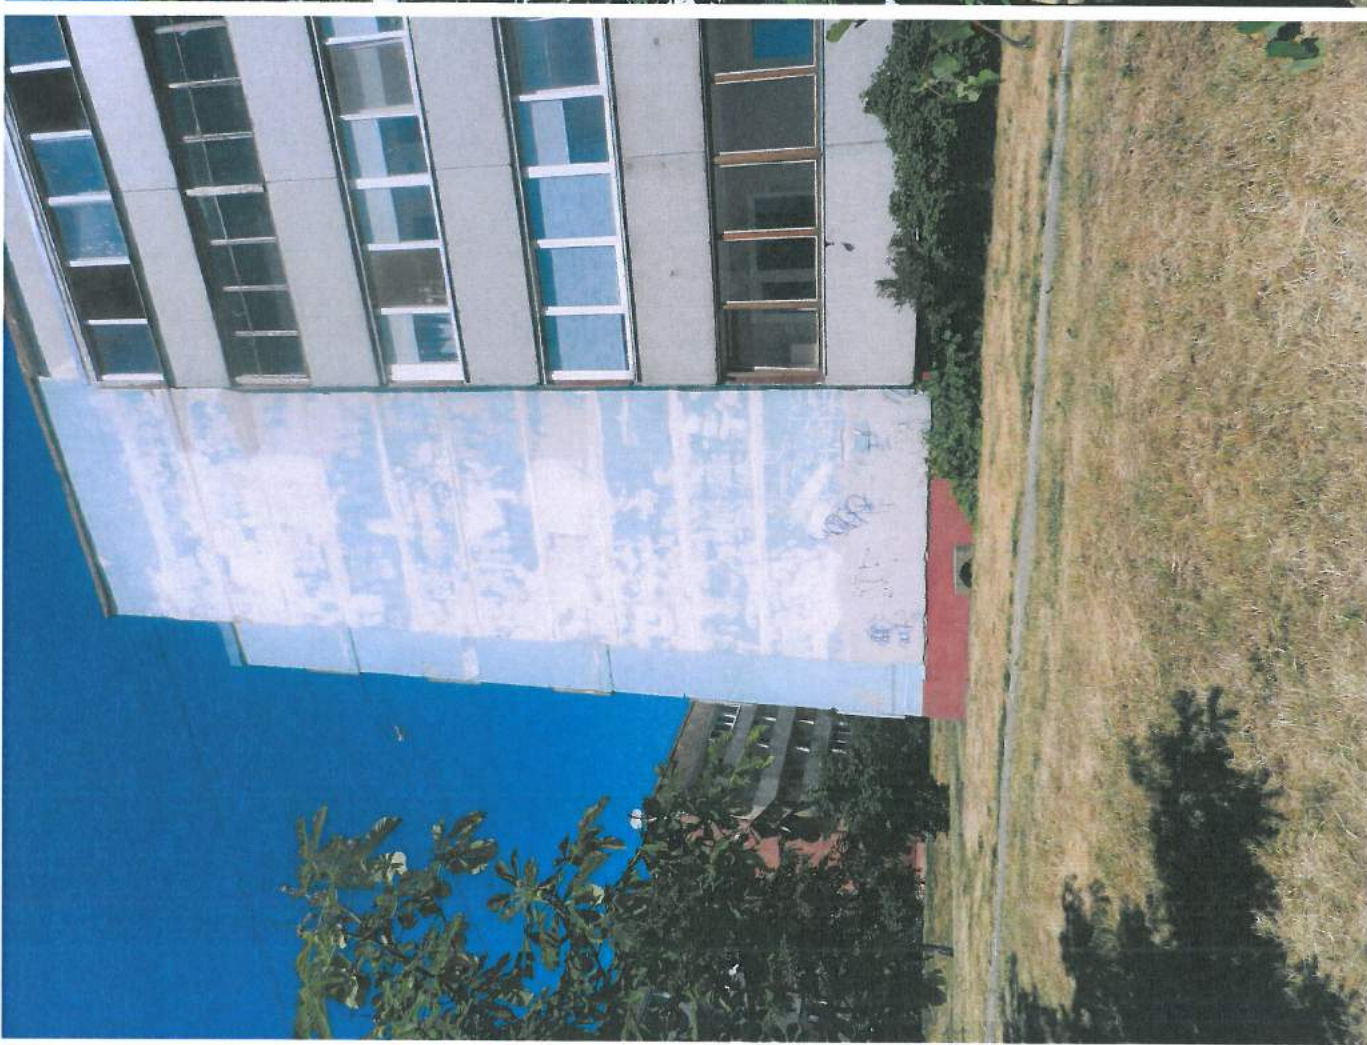
6., 7. att. Ē kas D puses āršienu izvirzītie fragmenti ir mitruma bojāti; lodžiju stiklojums aizsargā āršienā no mitruma.

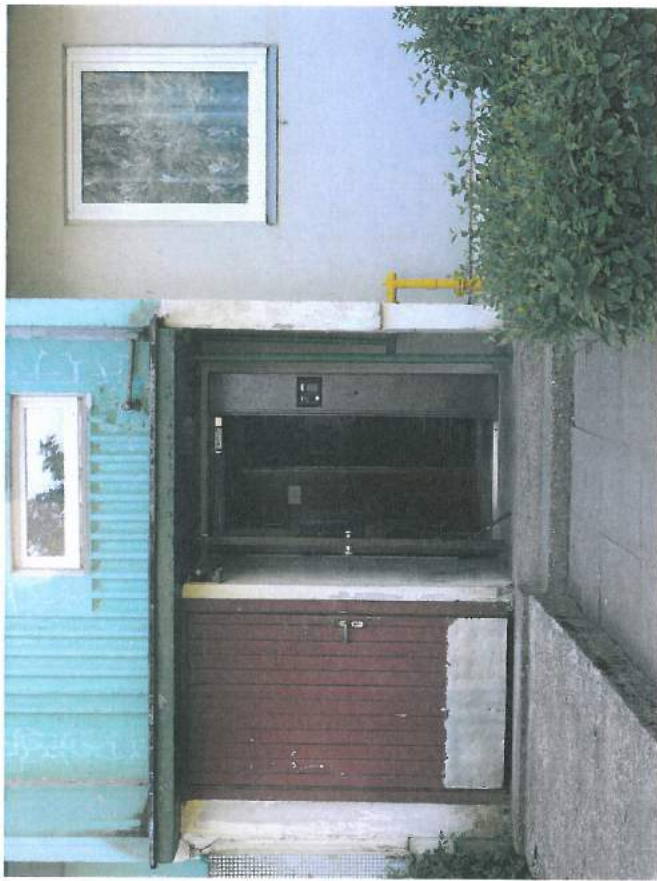
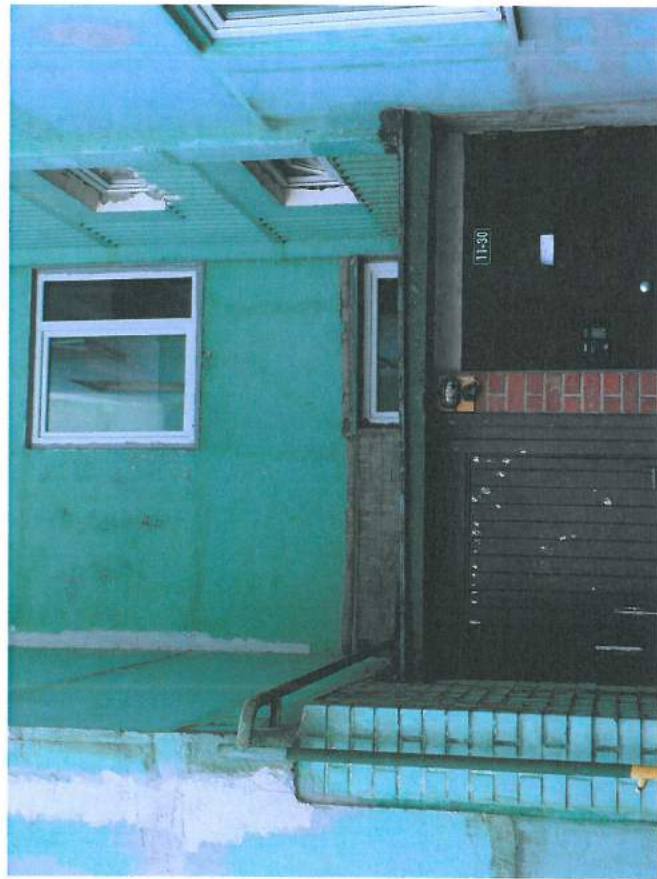
8., 9. att. Dzīvojamās mājas ārējo ieeju mezglu detaļas jāatjauno; ārdurvis ir nomainītas; 4. sekcijas jumtiņu vēlams pagarināt.

- ārējo ieeju jumtiņu plātņu remonts, siltināšana, jauna seguma ieklāšana; pieslēgumi pie ārsienu siltinājuma; jumtiņu metāla statu pretkorozijas krāsojums; jumtiņa pagarināšana 2.sekcijā;

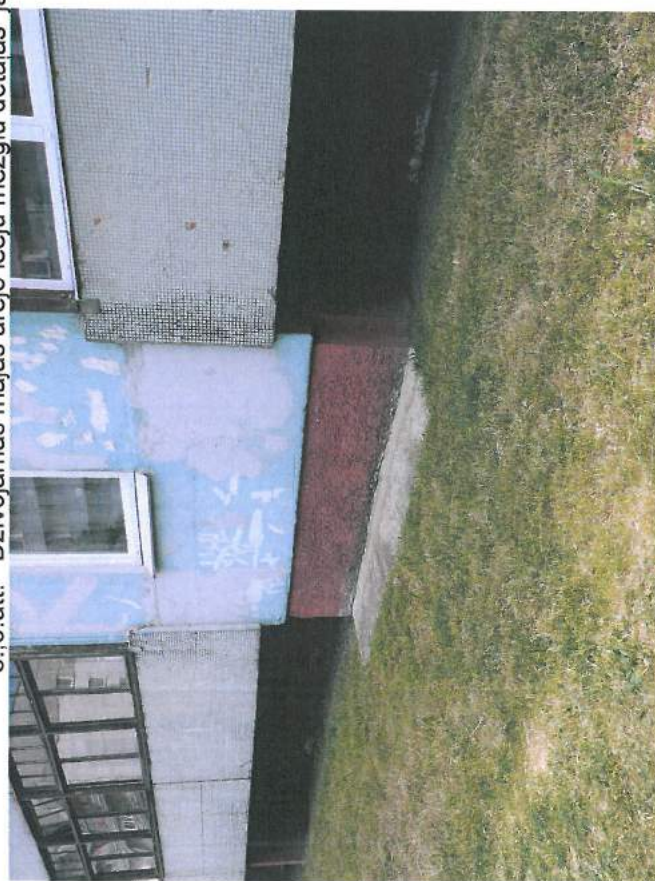
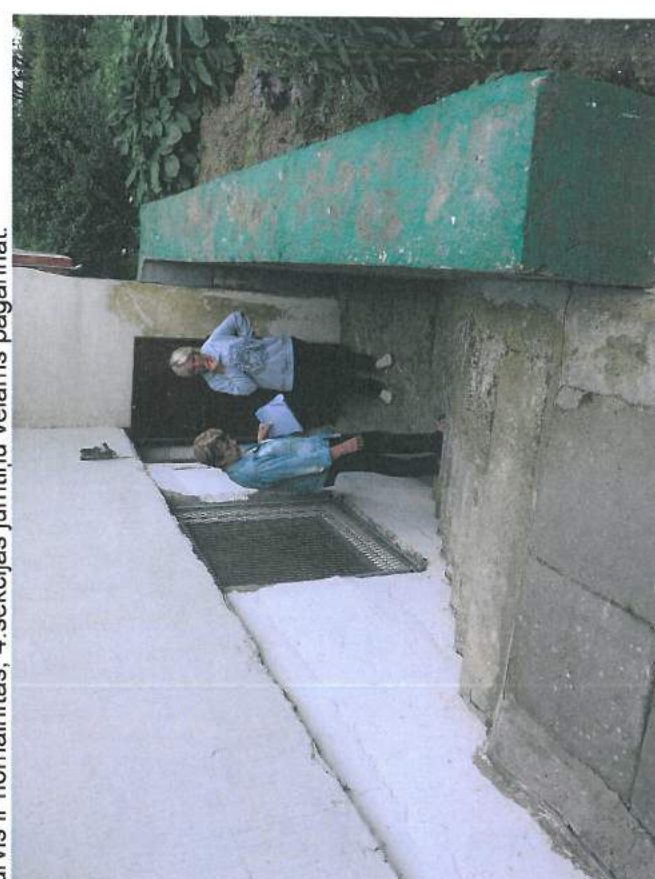
10., 11. att. Betona apmale ierīkota tikai pie izvirzītajām ārsienām. Pagraba ieejām jānomaina ārdurvis; jāatjauno pakāpienu un atbalstsienu virsma.

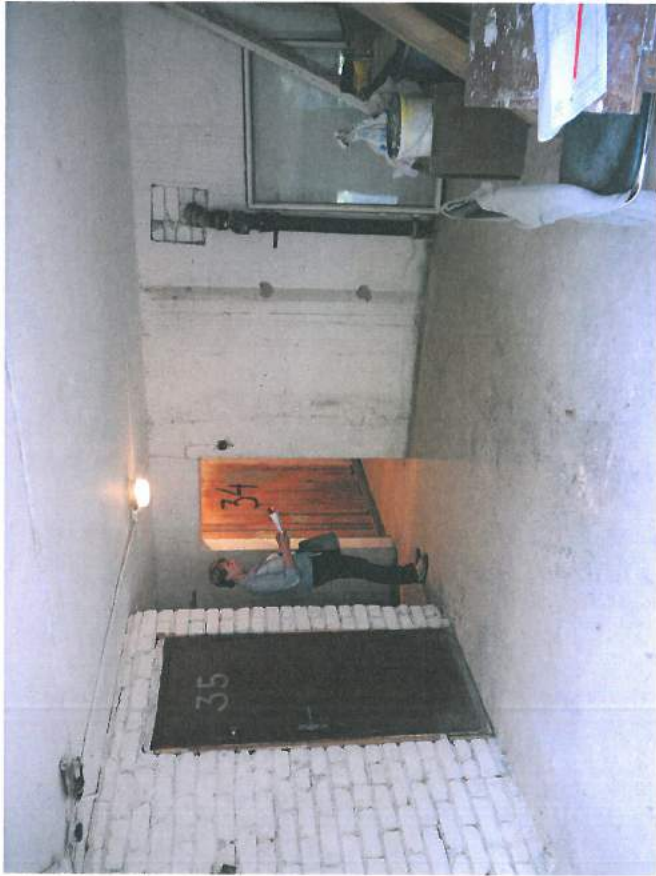
12., 13.att. Veicama pagraba pārseguma siltināšana, pagraba telpas tīras. Pagraba logi nomainīti. Šķūņšiem pārsvārā mūrētas sienas; to augšdaļa būs jādemontē.

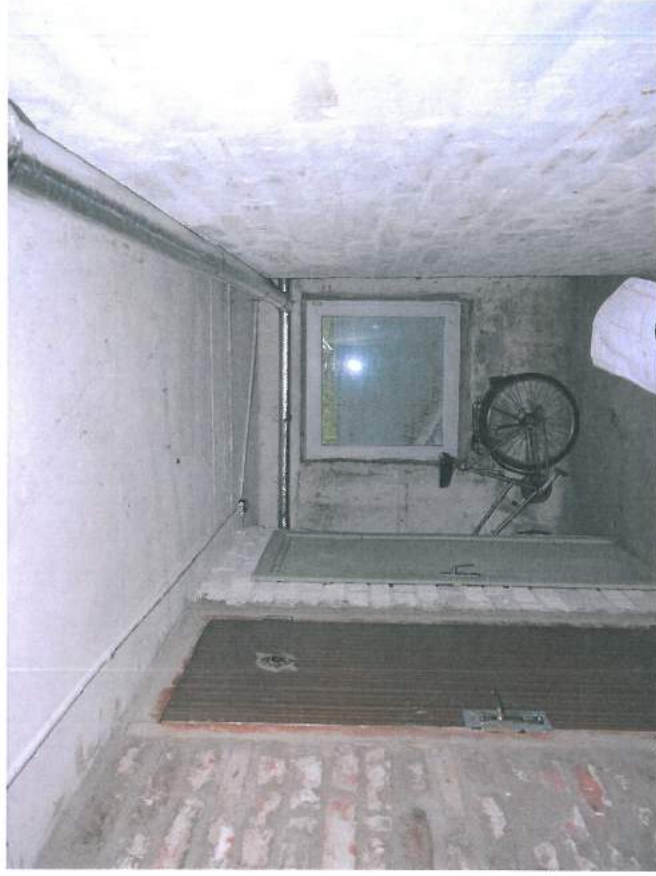
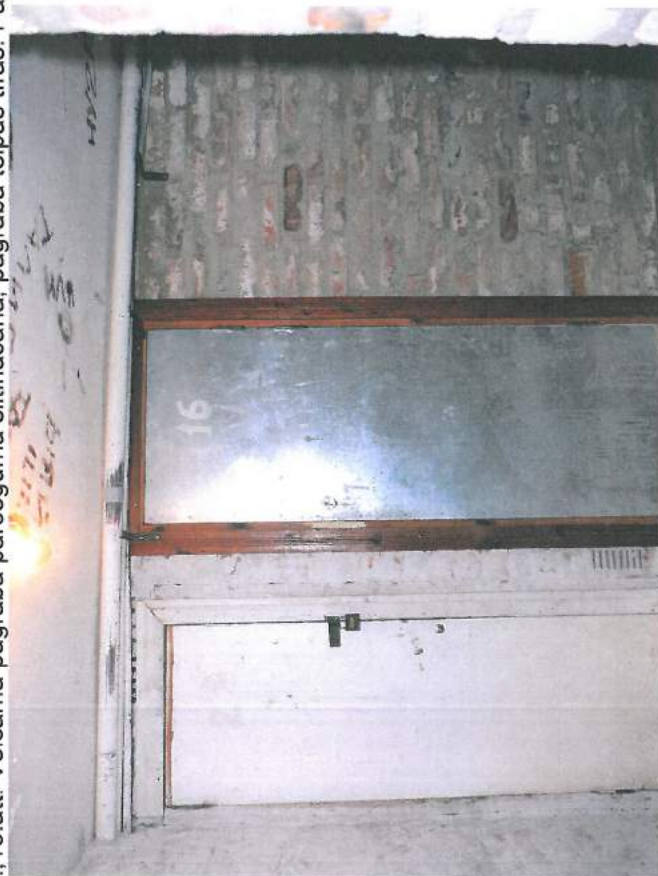
14., 15.att. Šķūņšu sienu un durvju augšdaļa būs jādemontē paredzētā siltinājuma augstumā. Apkures tīkli tiks nomainīti.
