TEHNISKĀS APSEKOŠANAS ATZINUMS

Vizuālās apskates paskaidrojuma raksts

**Tehniskās apsekošanas atzinums
Dzīvojamās ēkas fasādes vienkāršota atjaunošana
M.Ķempes ielā 22, Liepājā,**

Atzinums izsniegts: 2018.gada 29.jūnijā, SIA "Liepājas namu apsaimniekotājs" pārstāvim

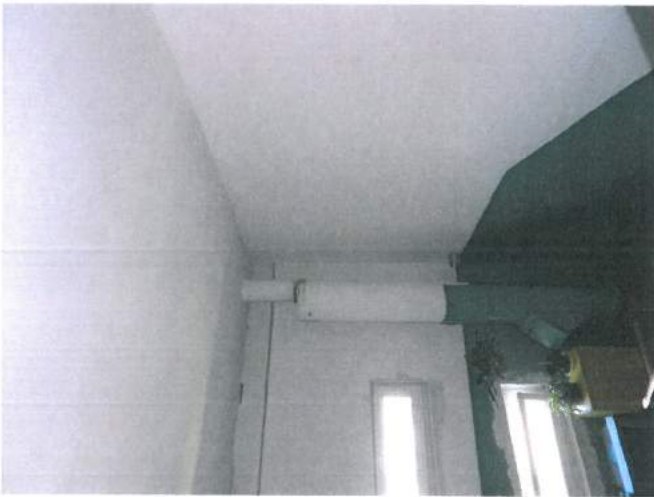
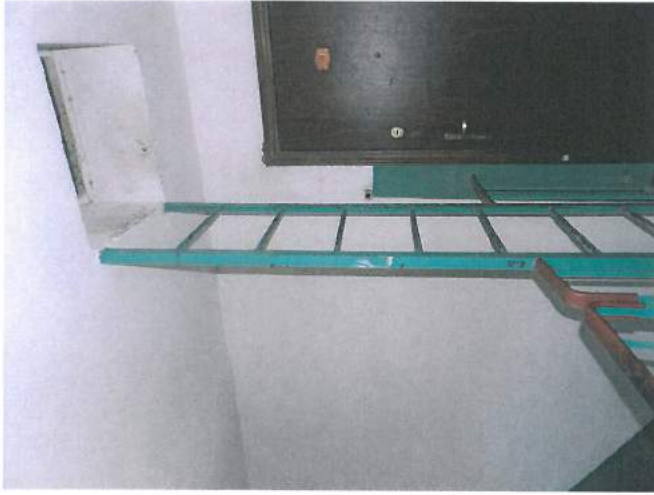
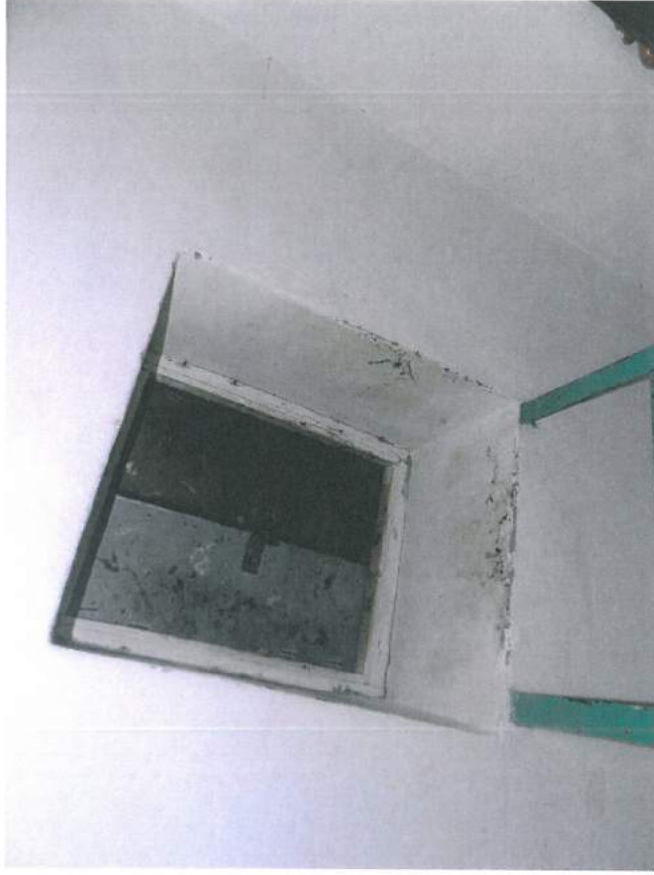
16., 17., 18. att. Ieejas bēniņos ierīkotas no visām kāpņu telpām caur lūku pārsegumā. Lūku vāki jānomaina uz ugunsdrošiem.

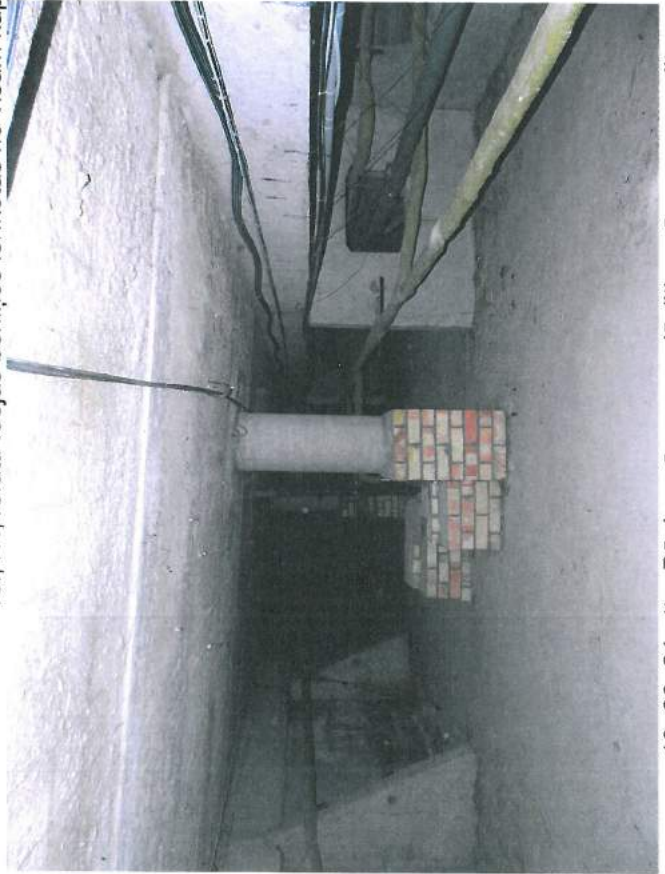
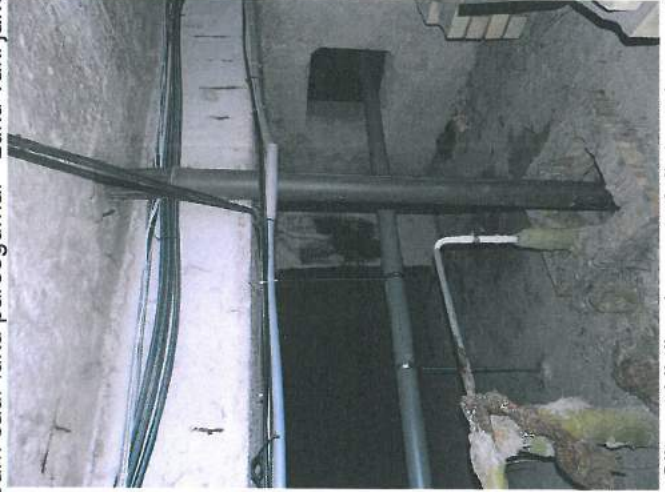
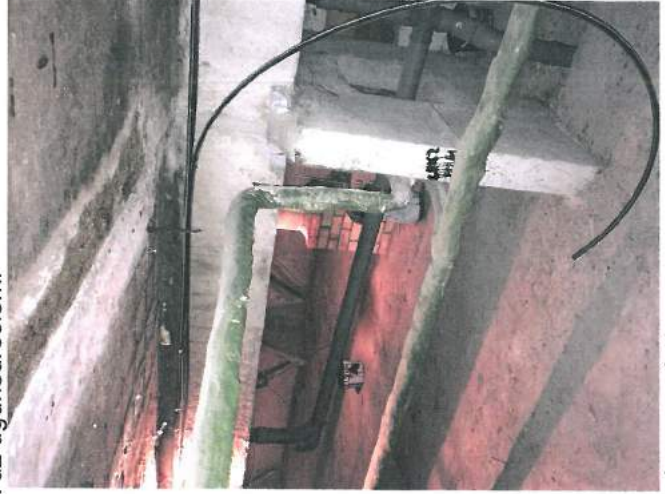
19., 20., 21. att. Bēniņu pārsegums jāsilpina pēc energoaudita norādēm. Siltumtīkli tiks demontēti; lietusedens notekcaurules nomainītas.

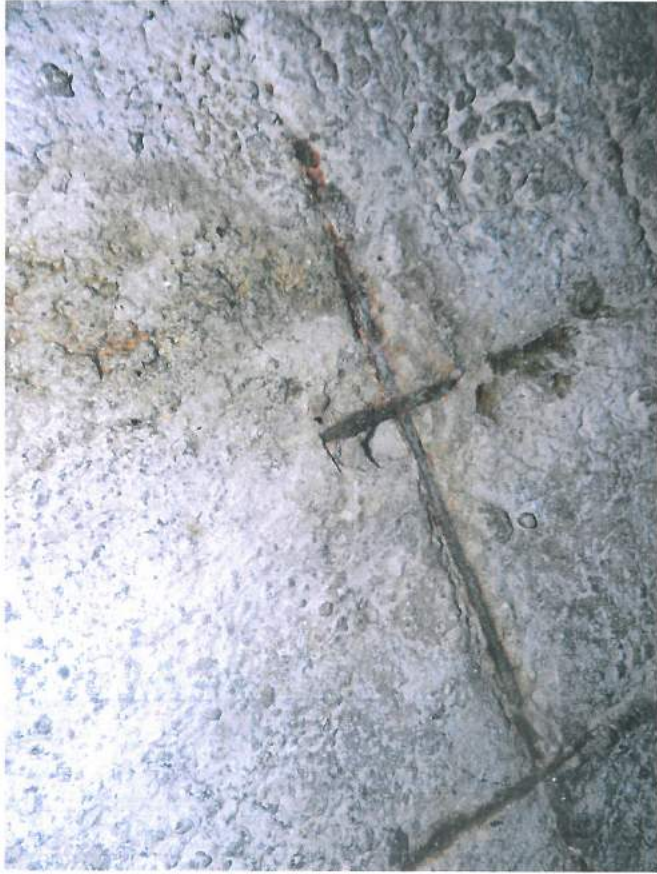
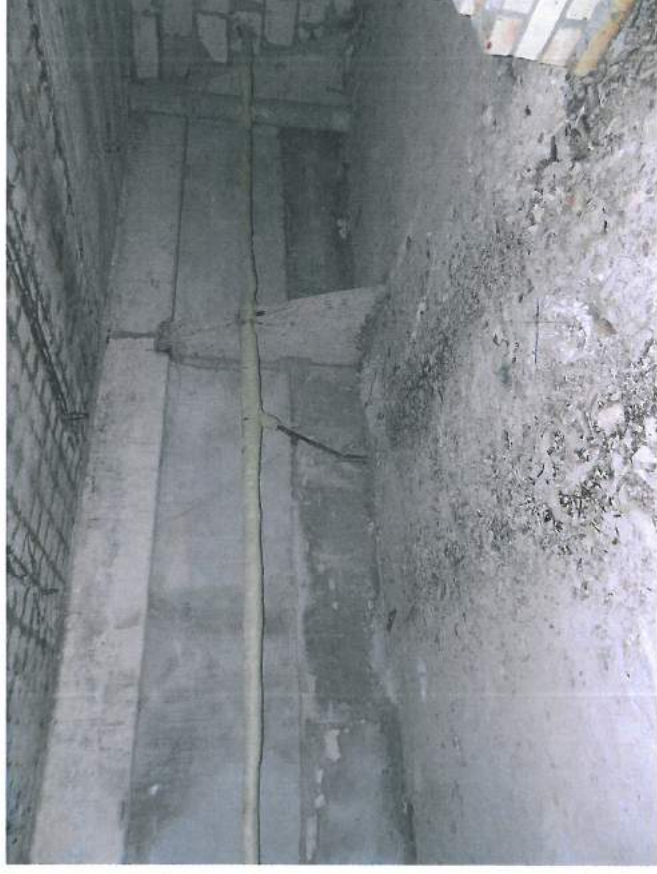
Galvenais jumta elementu bojājumu cēlonis ir ēkas bēniņu pārseguma siltumizolācijas nepietiekamība, kā dēļ ziemas apstākļos 27 ekspluataācijas gados caurplūstošā siltuma iespaidā uz jumta apakšējās virsmas daudzkārt veidojies kondensāta mitrums, kas pakāpeniski radījis stiegrojuma rūsēšanu, betona aizsargkārtas atdalīšanos un nobiršanu lielos laukumos. Trim paneļiem bojāts darba stiegrojums nesošo ribu vietās, kas papildus slodzes ietekmē (sniegs) var izraisīt paneļa sabrukšanu. Bez tam paneļos un tehnēs ir redzami caurumi, plaisas, izsāļojušās vietas, atsegts aprūsējis apakšējais stiegru siets, betona virsma nomelnėjusi.

22.,23.att. Jumta panelu apakšējā virsma mitruma bojāta plašos laukumos: konstatētas plaisas, stiegru atsegumi, nomelnējums kondensāta mitruma iespaidā.

- jumta paneļu un tekņu apakšējās virsmas atjaunošana visā platībā: betona virsmas, savienojumu šuvju un plaisu rūpīga attīrīšana; atsegto stiegru pretkorozijas apstrāde; šuvju mastikas injicēšana plaisās un savienojumu šuvēs; betona aizsargkārtas atjaunošana; paneļu virsmas pretpelējuma krāsošana; seguma atjaunošana pielietojot mūsdienīgas tehnoloģijas;

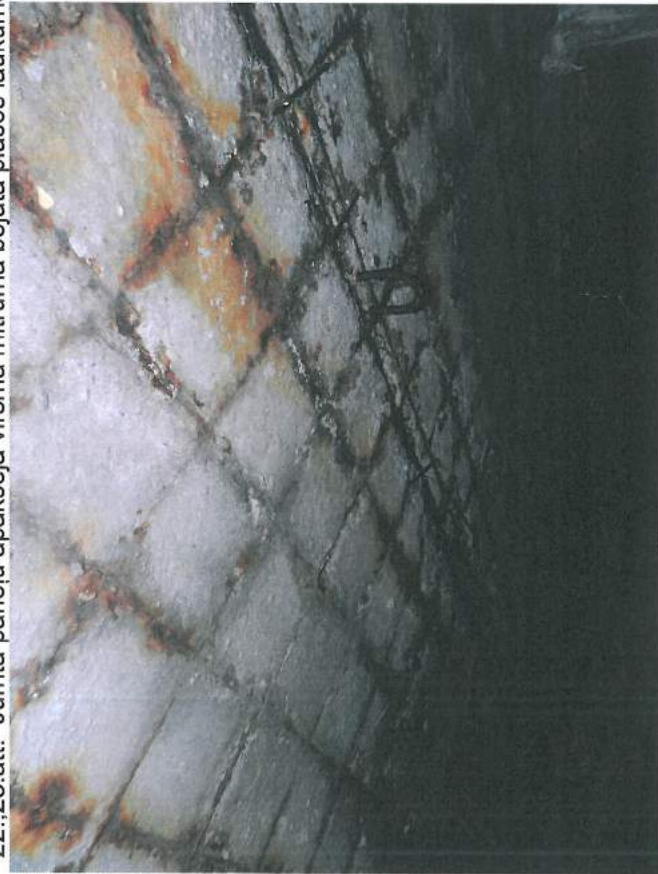
Apsekojumā konstatēts, ka caur siltumnoturīgo bēniņu pārsegumu izplūstošais siltums uz bēniņu griestiem 27 gadu laikā daudzas reizes radījis kondensāta mitrumu un veicinājis jumta paneļu apakšējās virsmas bojājumus gandrīz visā pārseguma platībā: bēniņu griesti ziemas apstākļos ir mitri un uz grīdas pil kondensāts (vasarā mitrums žūst), virsma nomelnējusi, betona ārējā kārtā kļuvusi irdena, daudzviet atsegtas korodējušas paneļu stiegras, nobirstot betona aizsargkārtai. Trīs jumta paneļi atrodas kritiskā tehniskā stāvoklī - bojāts nesošo ribu stiegrojums.

24.,25.att. Trijiem jumta paneliem konstatēts kritisks tehniskais stāvoklis: pēc betona nobiršanas atsegts sarūsējis darba stiegrojums nesošo ribu vietās; stiegrojums izliecies.

- Plaisas jāremontē paneļu ribās, teknēs u.c. augšējā virsmā 41 m; aizpildāmi 5 caurumi (apjoms jāprecizē pēc virsmas attīrīšanas).
- Trīs avārijas stāvoklī esoši jumta paneļi jādemontē un to vietā jāizbūvē cita konstrukcija, piem., "Sendvič" paneli.

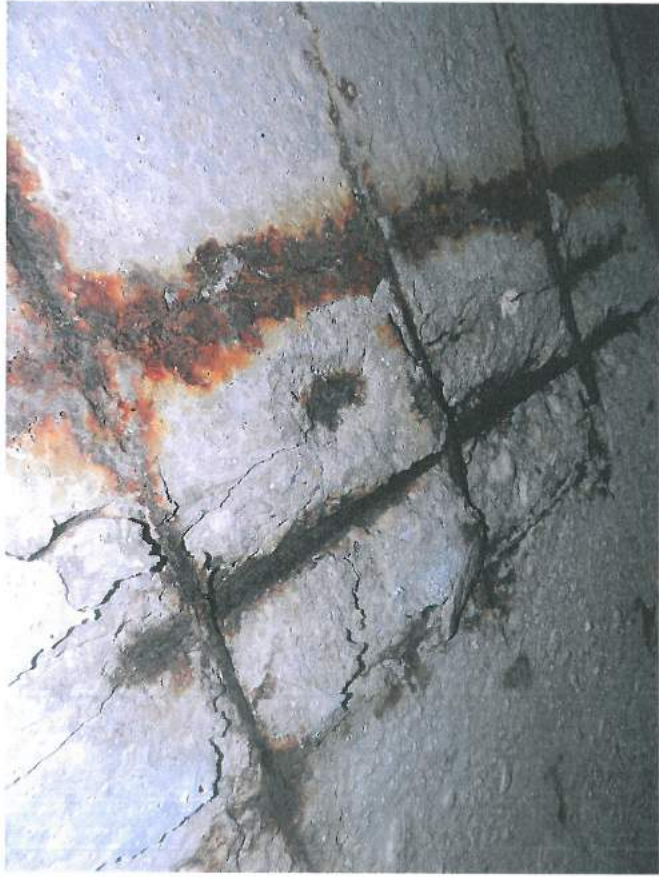
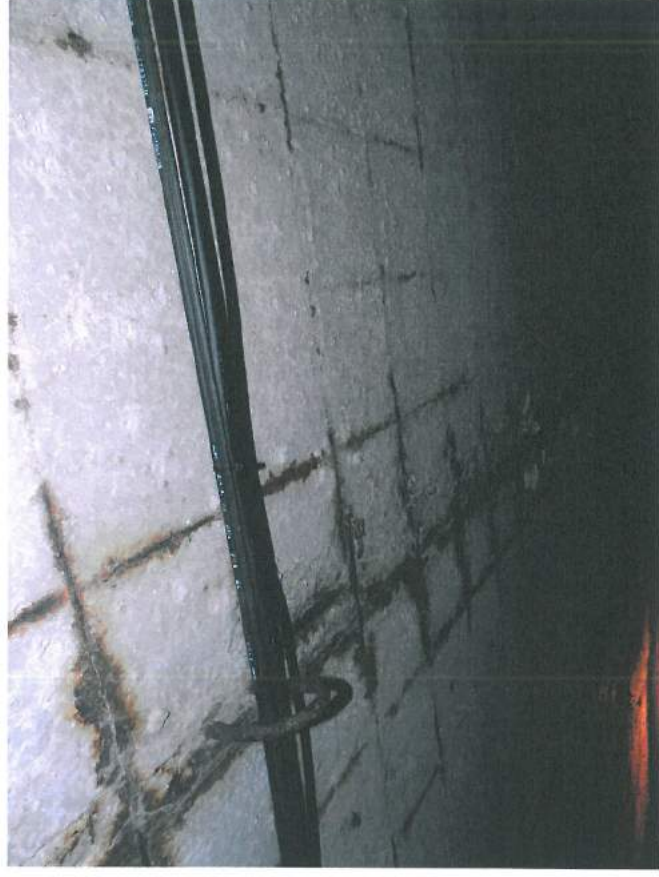
26.,27.att. Trijiem jumta paneļiem konstatēts kritisks tehniskais stāvoklis: pēc betona nobīšanas atsegts sarūsējis darba stiegrojums nesošo ribu vietās; stiegrojums izliecies.

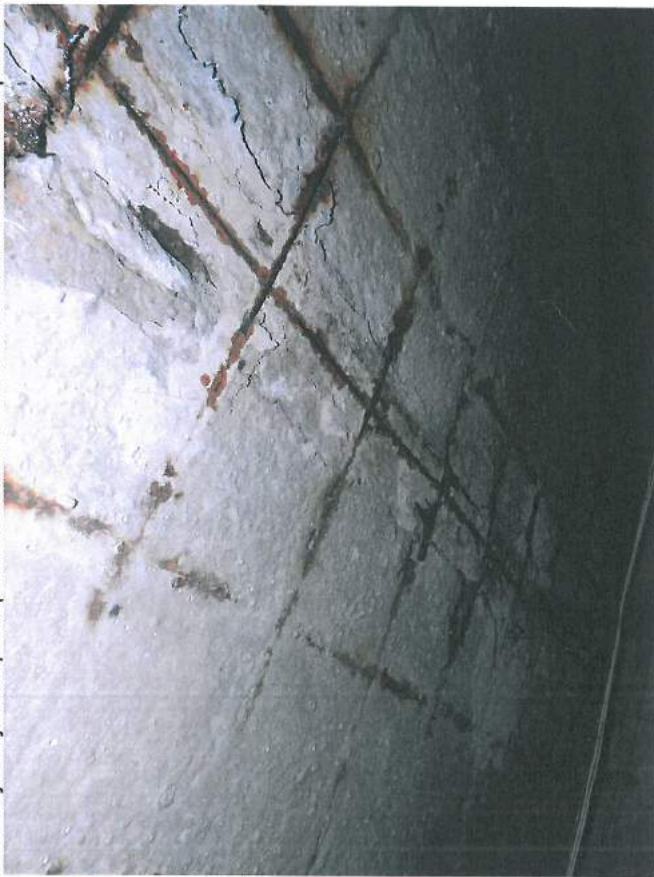
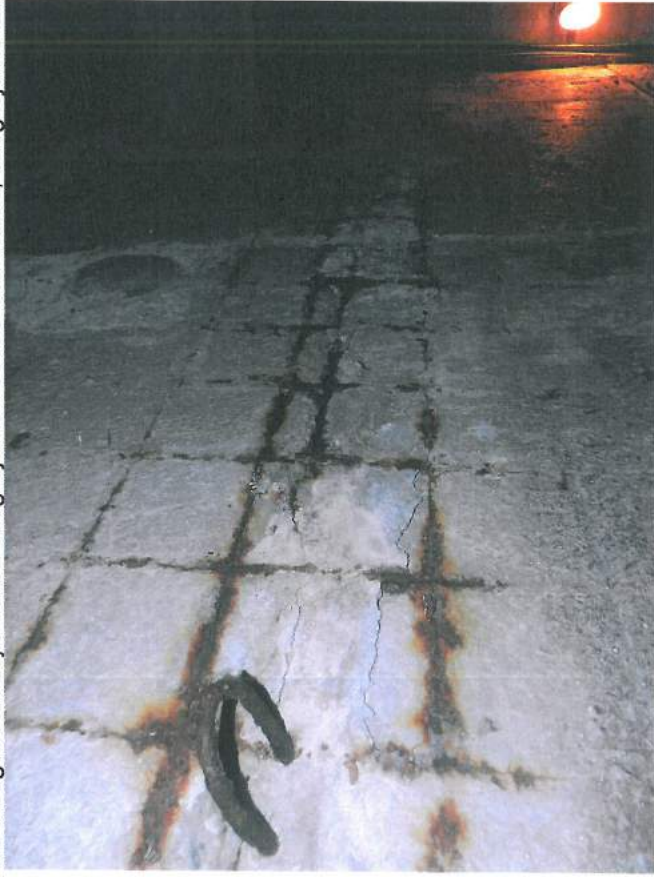
28.,29.att. Daudziem jumta paneļiem pēc betona aizsargkārtas nobīšanas atsegts sarūsējis stiegrojums, ir plaisas, mitruma plankumi caurumu zonās.

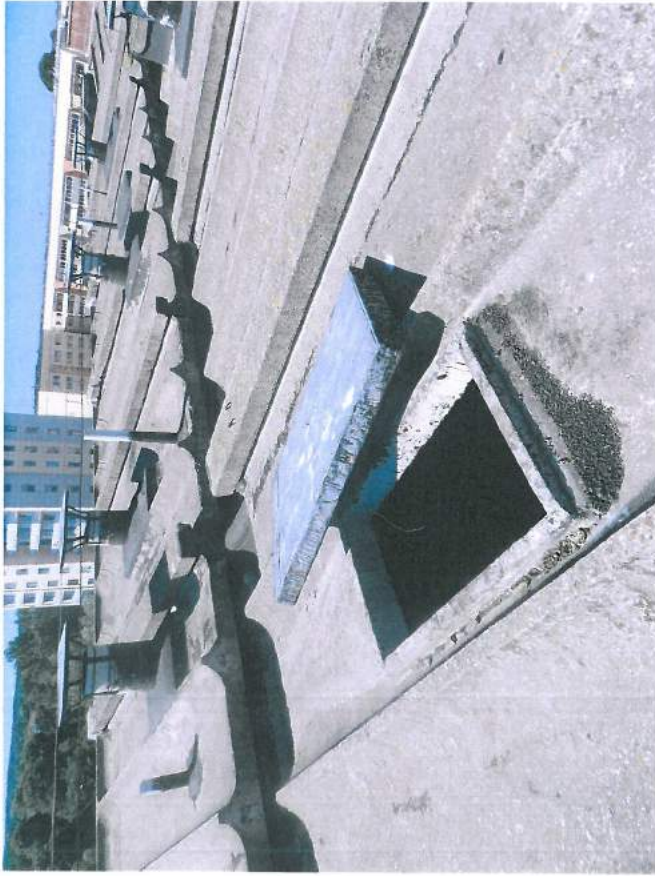
Jumta augšējās virsmas bojājumu vietas pirms dažiem gadiem nosegtas ar ruberoīda ielāpiem, kas vietām atlīmējušies. Viens no kritiskā stāvoklī esošiem jumta paneļiem pilnībā aplīmēts ar ruberoīdu.

30.,31.att. Dzelzsbetona jumta kopskats; visi jumta elementi-paneli, jumtiņi, margas, parapeti-dalēji nolietojušies; bojājumu vietas nosegtas ar ruberoīda ielāpiem.

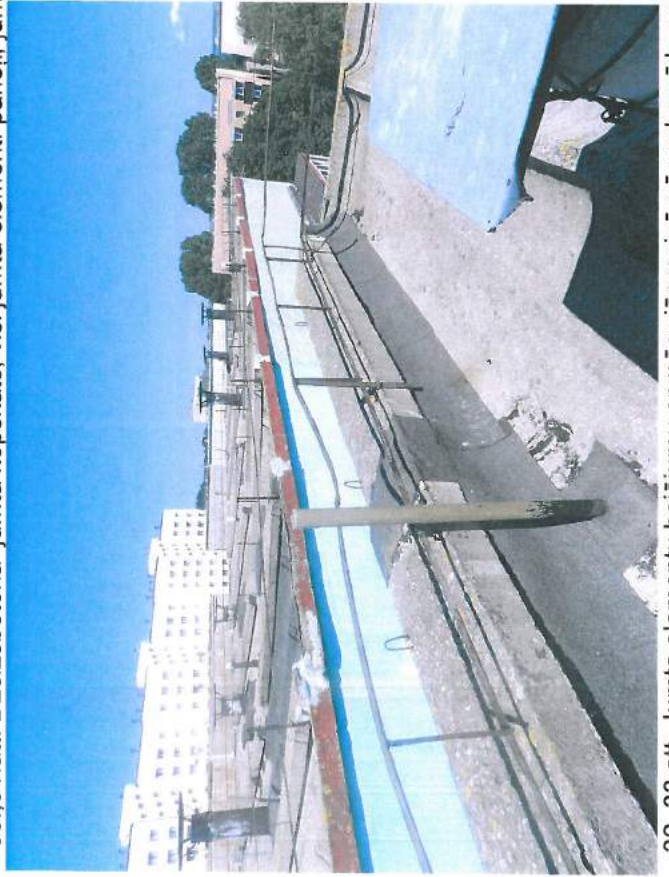
32.,33.att. Jumta elementu bojājumu apmēru jāprecizē pēc ruberoīda noņemšanas; apsekojumā konstatēti jauni bojājumi-plaisas, caurumi, stiegu atsegumi.

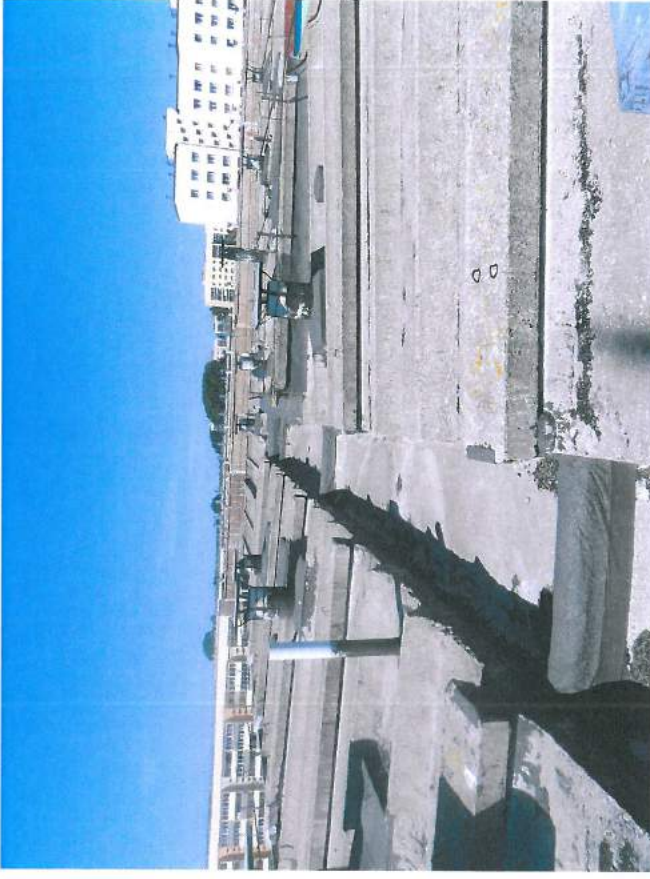
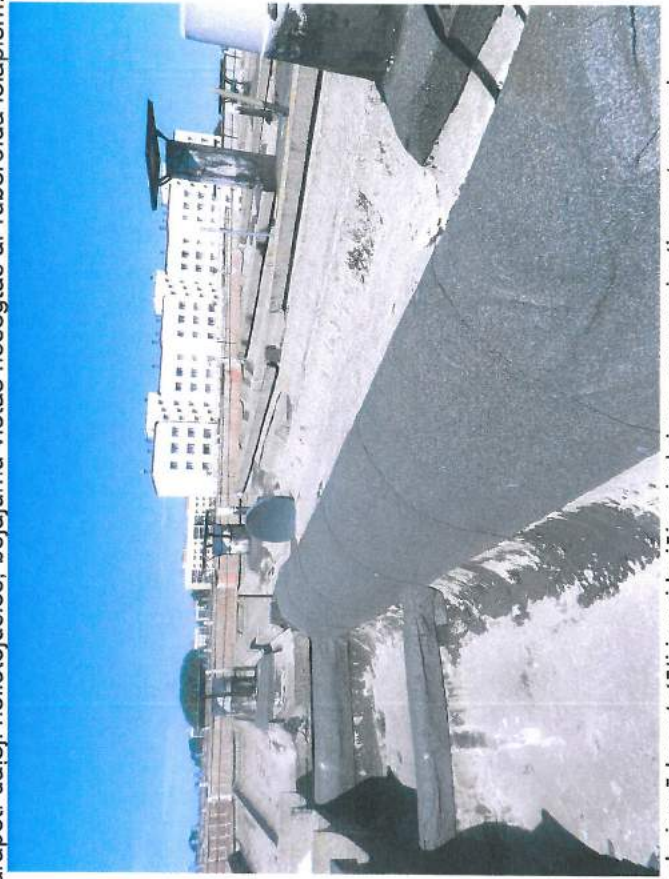
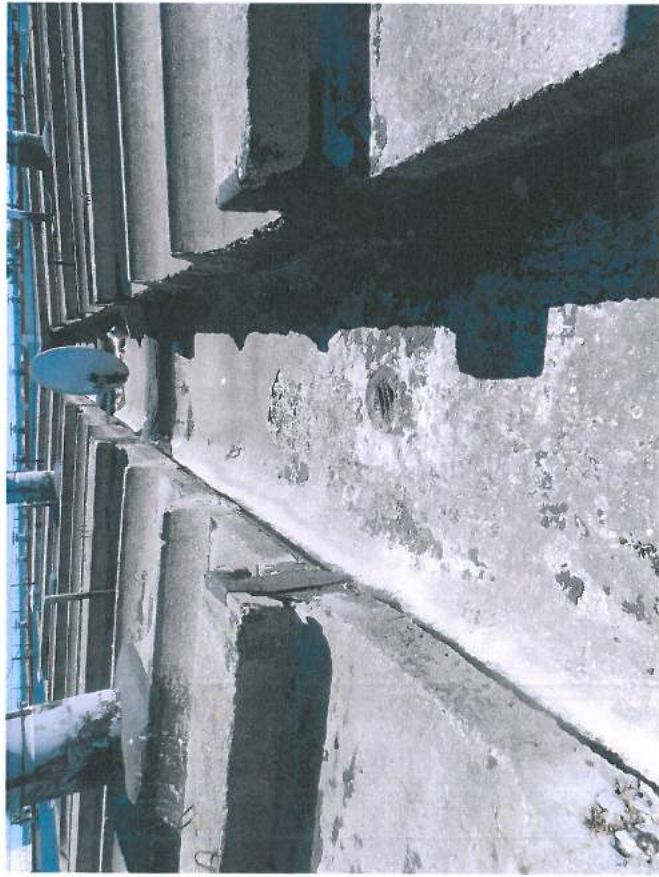
34., 35.att. Jumta tehnēs redzami betona virsmas bojājumi; lielākie defekti nosegti ar ruberoīdu. Jumtam jāveic augšējās virsmas remonts, hidroizolācijas atjaunošana.

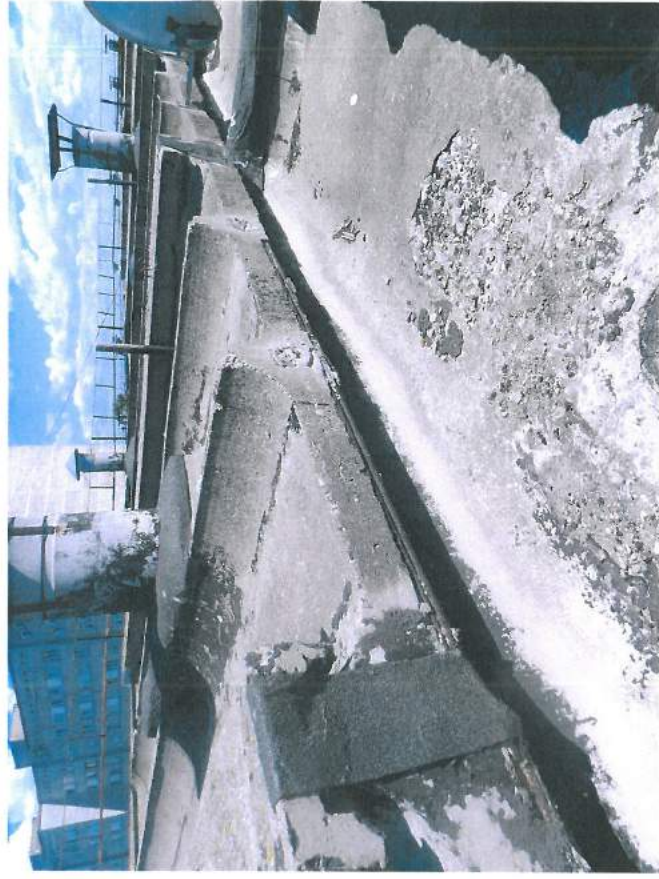
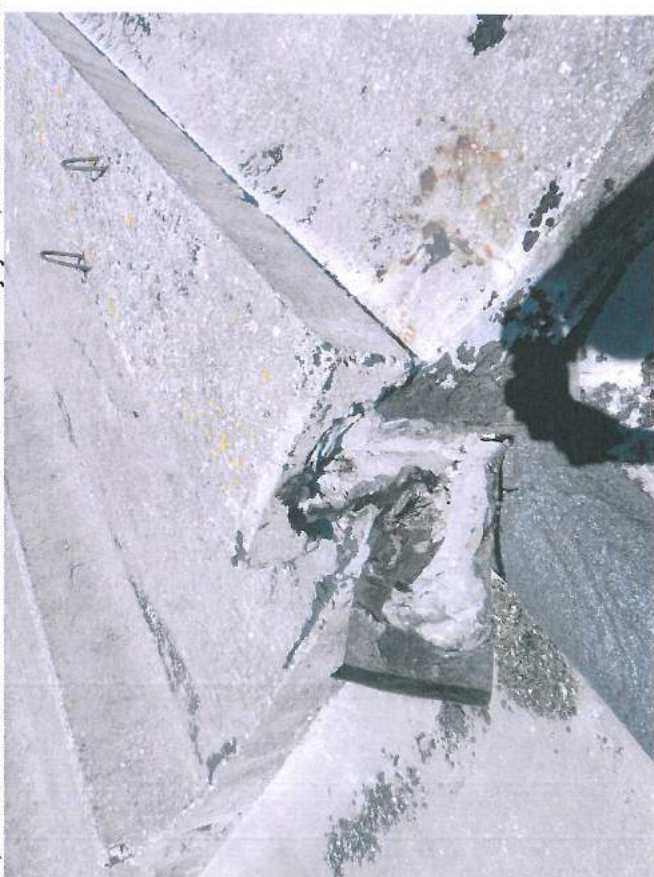
36., 37.att. Ruberoīda ielāpi vietām atļīmējušies; gar parapetiem vērojami notecējumi uz ārsienām; uz jumta virsmas redzams apsūņojums.
