***Daudzdzīvokļu dzīvojamās ēkas
energoefektivitātes paaugstināšana
Baltijas ielā 7, Liepājā***

TEHNISKĀS APSEKOŠANAS ATZINUMS

**Daudzdzīvokļu dzīvojamā māja, Baltijas ielā 7 (Kadastra apz.
17000020074001), Liepājā**

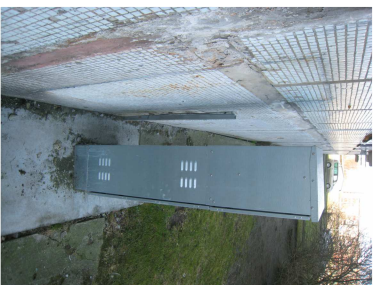
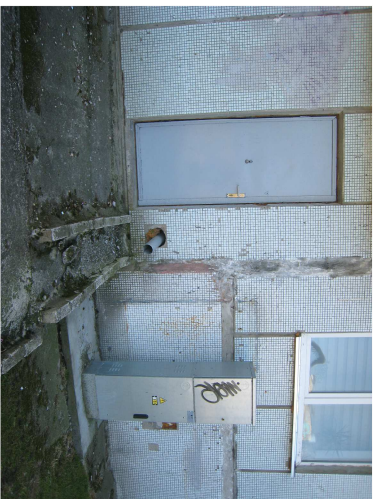
Esošais elektro sadales skapis-īau atbūdots no esošās fasādes, netraucē siltināšanai

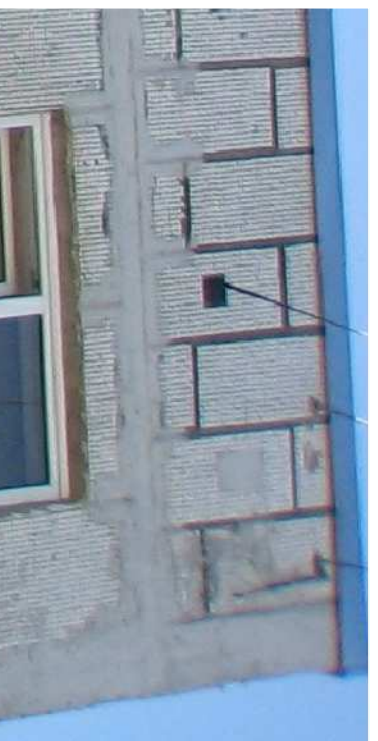
Esošie ESS gisavadi- saglabājami esošā fasādē, netraucē siltināšanai

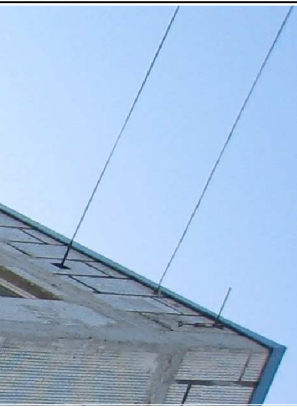
Esošie ESS gisavadi- saglabājami esošā fasādē, netraucē siltināšanai

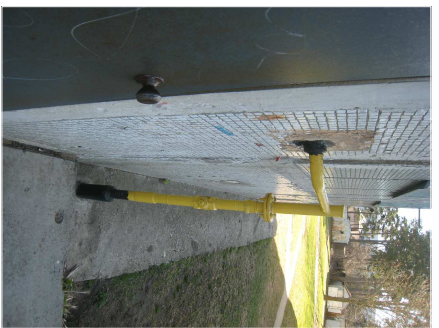
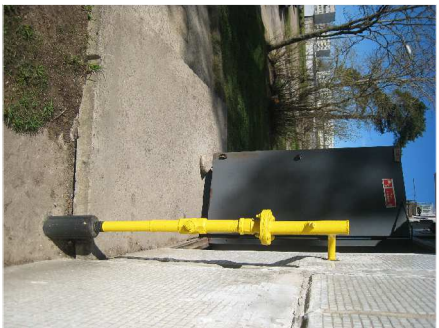
Esošie gāzes vadu levardi ēkā-īau atbūdoti no esošās fasādes, netraucē siltināšanai

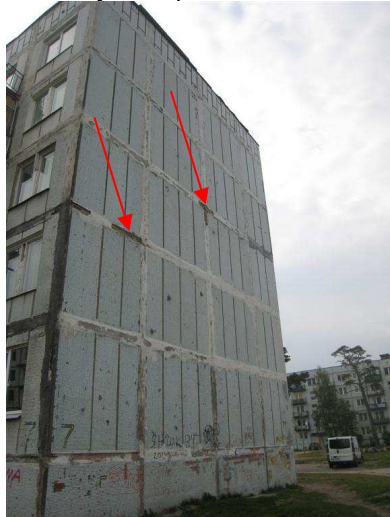
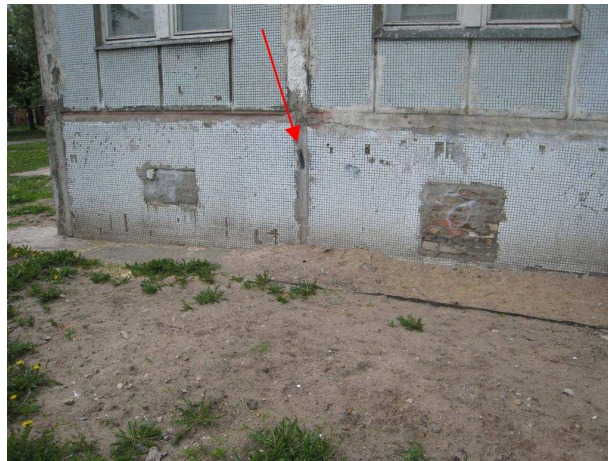
4.4.

Nesošās ārsienas no saliekamajiem betona paneļiem. Zīmīgas plaisas, kas apdraudētu konstrukciju stabilitāti, nav novērotas. Paneļu savienojumu šuvēm veikti hermetizācijas darbi, bet nekvalitatīvi – novēroti šuvju izdrupumi un nehermētiski savienojumi. Siltināšanas gadījumā veicama atkārtota šuvju hermetizācija ar elastīgu hermētiķi. Siltināšanas gadījumā hidroizolācijas atjaunošana nav nepieciešama. Kopējais stāvoklis – apmierinošs, atbilstošs siltināšanas darbu veikšanai.

Jāatzīmē, ka visu korpusu ārsienām, kā norobežojošai konstrukcijai maksimālās siltumcaurlaidības vērtības neatbilst pašlaik piemērojamajā Latvijas būvnormatīvā *LBN 002-01 „Ēku norobežojošo konstrukciju siltumtehnika”* noteiktajām prasībām. Lai iekštelpās nodrošinātu komforta apstākļus, uzlabotu ēkas energoefektivitāti un tiktu ievērota pastāvošā likumdošana, jāveic norobežojošo konstrukciju siltināšana.

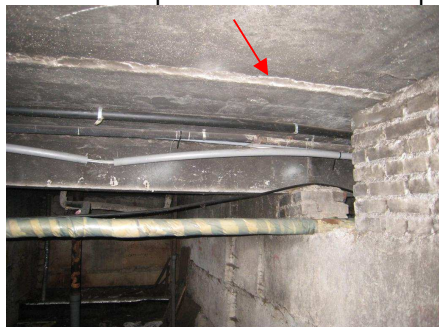
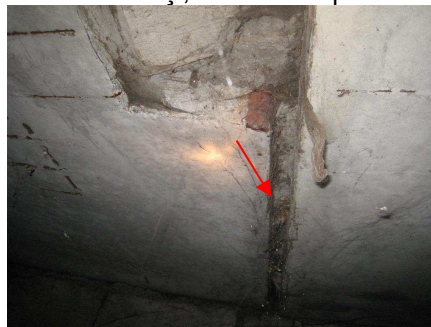
4.6.

Šuvju hermetizācija – Ārsienu savienojuma šuvēm veikta hermetizācija, tomēr darbi nav veikti kvalitatīvi un vietām novērojami izdrupumi, plaisas. Pirms siltināšanas jāveic atkārtota šuvju hermetizācija ar plastisku hermētiķi. Pagraba pārseguma dzelzsbetona paneļu savienojuma šuves lielākoties sliktā stāvoklī ar nehomogēnām savienojuma vietām (šuves nav aizpildītas), pirms siltināšanas dziļās šuves pildīt ar elastīgām celtniecības putām un virskārtu ar plastisku hermētiķi, nelielās aizpildīt tikai ar hermētiķi.

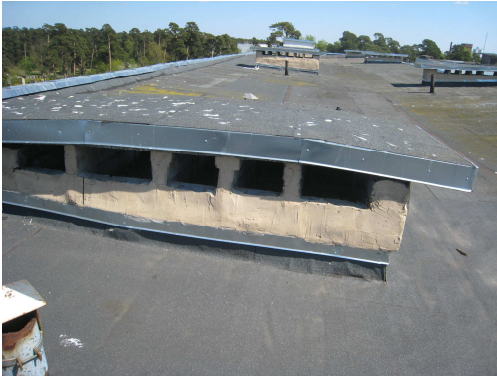
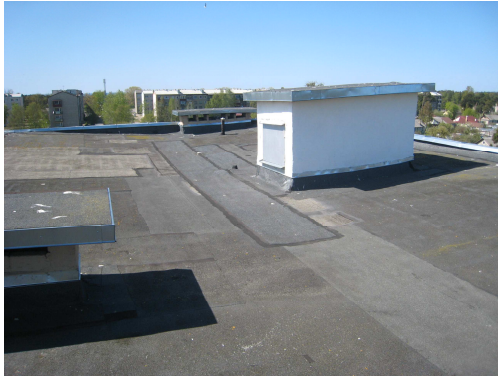
<p>4.7.</p>	<p>Pagraba, starpstāvu, bēniņu pārsegumi. Pagraba pārsegums – dobtie dz/b pārseguma paneli labā tehniskā stāvoklī, novērojams nehomogēns panelu savienojums. Starpstāvu pārsegums – dobtie dz/b pārseguma paneli labā tehniskā stāvoklī bez skaņas izolācijas. Bēniņu grīda – dobtie dz/b pārseguma paneli, tehniskais stāvoklis – labs.</p>	<p>Līdz 30</p>
<p>4.8.</p>	<p>Būves telpiskās noturības elementi. Nesošo sienu un pašnesošo ārsienu sajūgums rada pārliecību par drošu ēkas telpisko noturību.</p>	<p>Līdz 20</p>
<p>4.9.</p>	<p>Jumta elementi: nesošā konstrukcija, jumta klājs, jumta segums, lietusūdens novadsistēma. Plakanā riboto betona panelu jumta konstrukcija ar ruberoīda iesegumu un iekšējo lietusūdens novadsistēmu. Betona panelu tehniskais stāvoklis – pilnībā apmierinošs, ruberoīda – daļēji apmierinošs (vietām novērota atdalīšanās no pamatnes, nehomogēns šuvju savienojums). Skursteņi. Iekštelpu dabīgās ventilācijas skursteņu galvas no silikāta ķieģeļiem, apmetums nodrupis, ķieģeļu mūrējuma šuves vietām izdrupušas, betona jumtiņi atjaunoti, ar Zn skārda apmali un ruļveida bitumena jumta iesegumu. Nepieciešama ķieģeļu mūrējuma šuvju, apmetuma un jumta hidroizolācijas pieslēgumu atjaunošana t.sk. izejas mezgliem uz jumtu no kāpņutelpām. Lai novērstu ūdens iekļūšanu bēniņos pa ruberoīda šuvēm (siltumizolācijas bojāšanu), vēlams jumta seguma remonts vai nomaiņa. Kanalizācijas stāv vadu izvadu ventilācijas bez nosegjumtiņiem, iespējama gružu iekļūšana (ventilācijas nosprostošana).</p> <div style="display: flex; justify-content: space-around;">

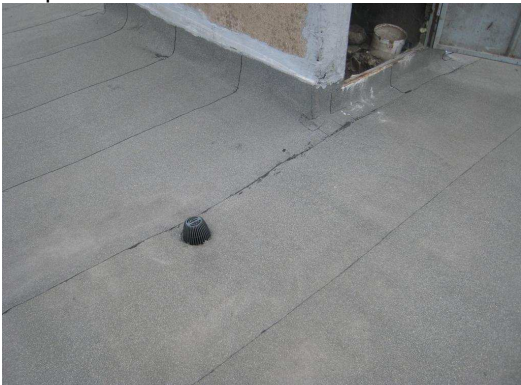
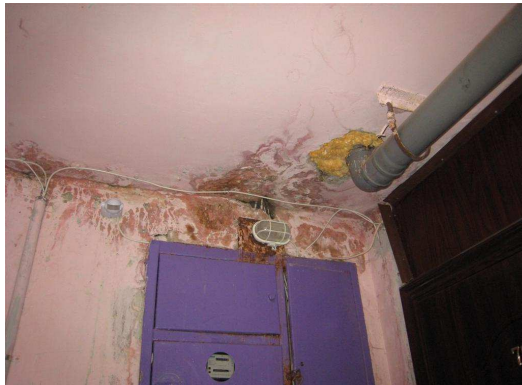
</div> <p>Lietusūdens novadsistēmas vecās čuguna caurules daļēji nomainītas uz PVC. Vietās, kur nav veikta nomaiņa, iespējama lietusūdens iekļūšana ēkā, kā rezultātā var tikt bojāts siltinājuma slānis un norobežojošās konstrukcijas. Lietusūdens sateču vietās uz jumta uzstādīti aizsargrežģi, rezultātā novērsta iespējama gružu iekļūšana un cauruļu nosprostošanās.</p> <div style="display: flex; justify-content: space-around;">

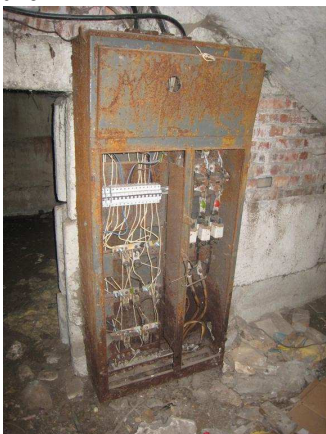
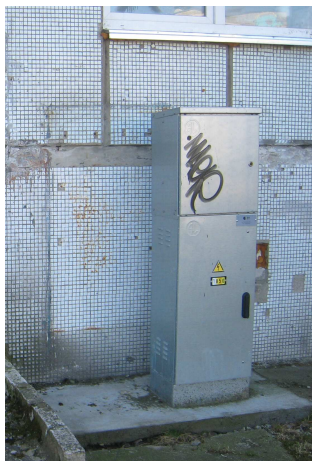
Elektroinstalācija – kāpņu telpās un pagrabā kopš ekspluatācijas sākuma veikti daži uzlabojumi, bet kopējais stāvoklis vērtējams kā neapmierinošs, daži sadales skapji nav slēdzami.

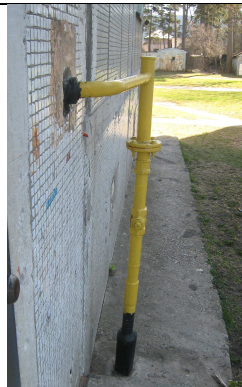
Nr.	Apsekošanas objekta vai apsekošanas priekšmeta nosaukums. Īss konstatēto bojājumu un to cēloņu apraksts, tehniskā stāvokļa novērtējums atsevišķiem būves elementiem, konstrukciju veidiem, būves daļām. Atbilstība normatīvo aktu prasībām.	Tehniskais nolietojums %
6.1.	Ūdensapgāde. Ūdensapgādes avots – no pilsētas ūdensvada.	Līdz 50
6.2.	Kanalizācija. Uz pilsētas kanalizācijas tīklu.	Līdz 50
6.3.	Drenāžas sistēmas. Esoša drenāžas sistēma apmierinošā stāvoklī.	Līdz 40
6.4.	Gāzes apgāde. Dabas gāzes pieslēgums pie A/S <Latvijas Gāze> tīkla, ievads atvirzīts no fasādes, netraucē siltināšanai..	Līdz 20
6.5.	Zibensaizsardzība un citas sistēmas. Nav.	---
