TEHNISKĀS APSEKOŠANAS ATZINUMS

1.att. Dzīvojamā ēka, kad.apz.1700 044 0113 001, M.Ķempes ielā 6, Liepājā. Ielas fasāde.

Daudzdzīvokļu dzīvojamā māja M.Ķempes ielā 6, Liepājā, kad.apz.1700 044 0113 001

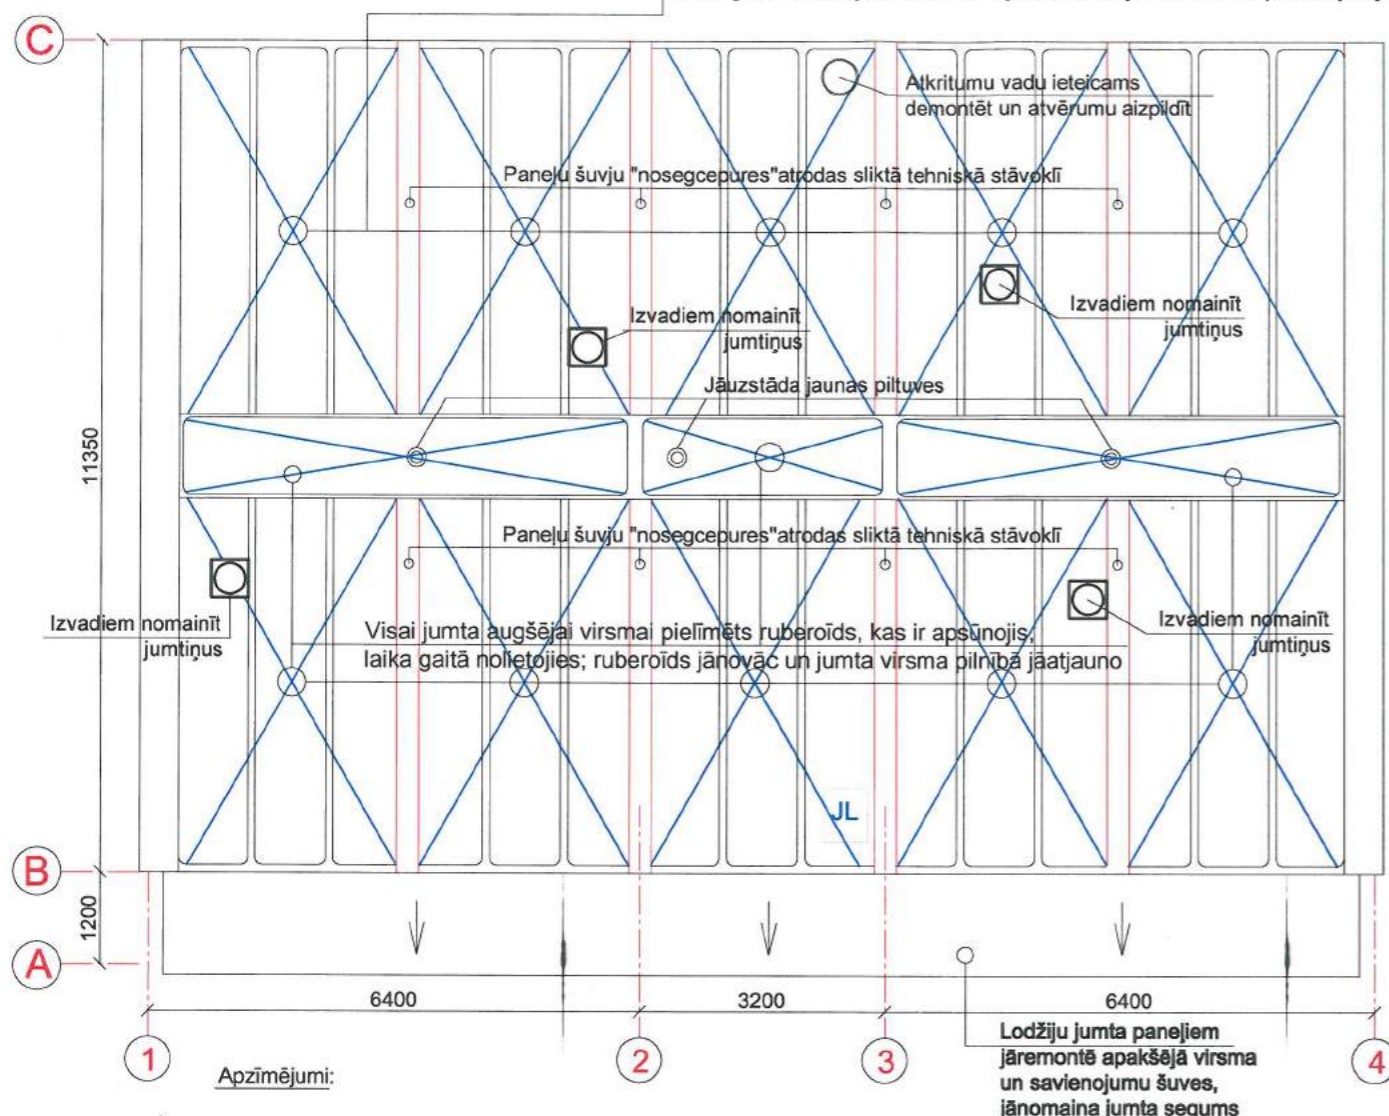
Visai jumta augšējai virsmai pielīmēts ruberoīds, kas ir apsūnojis, laika gaitā nolietojies; ruberoīds jānovāc un jumta virsma pilnībā jāatjauno

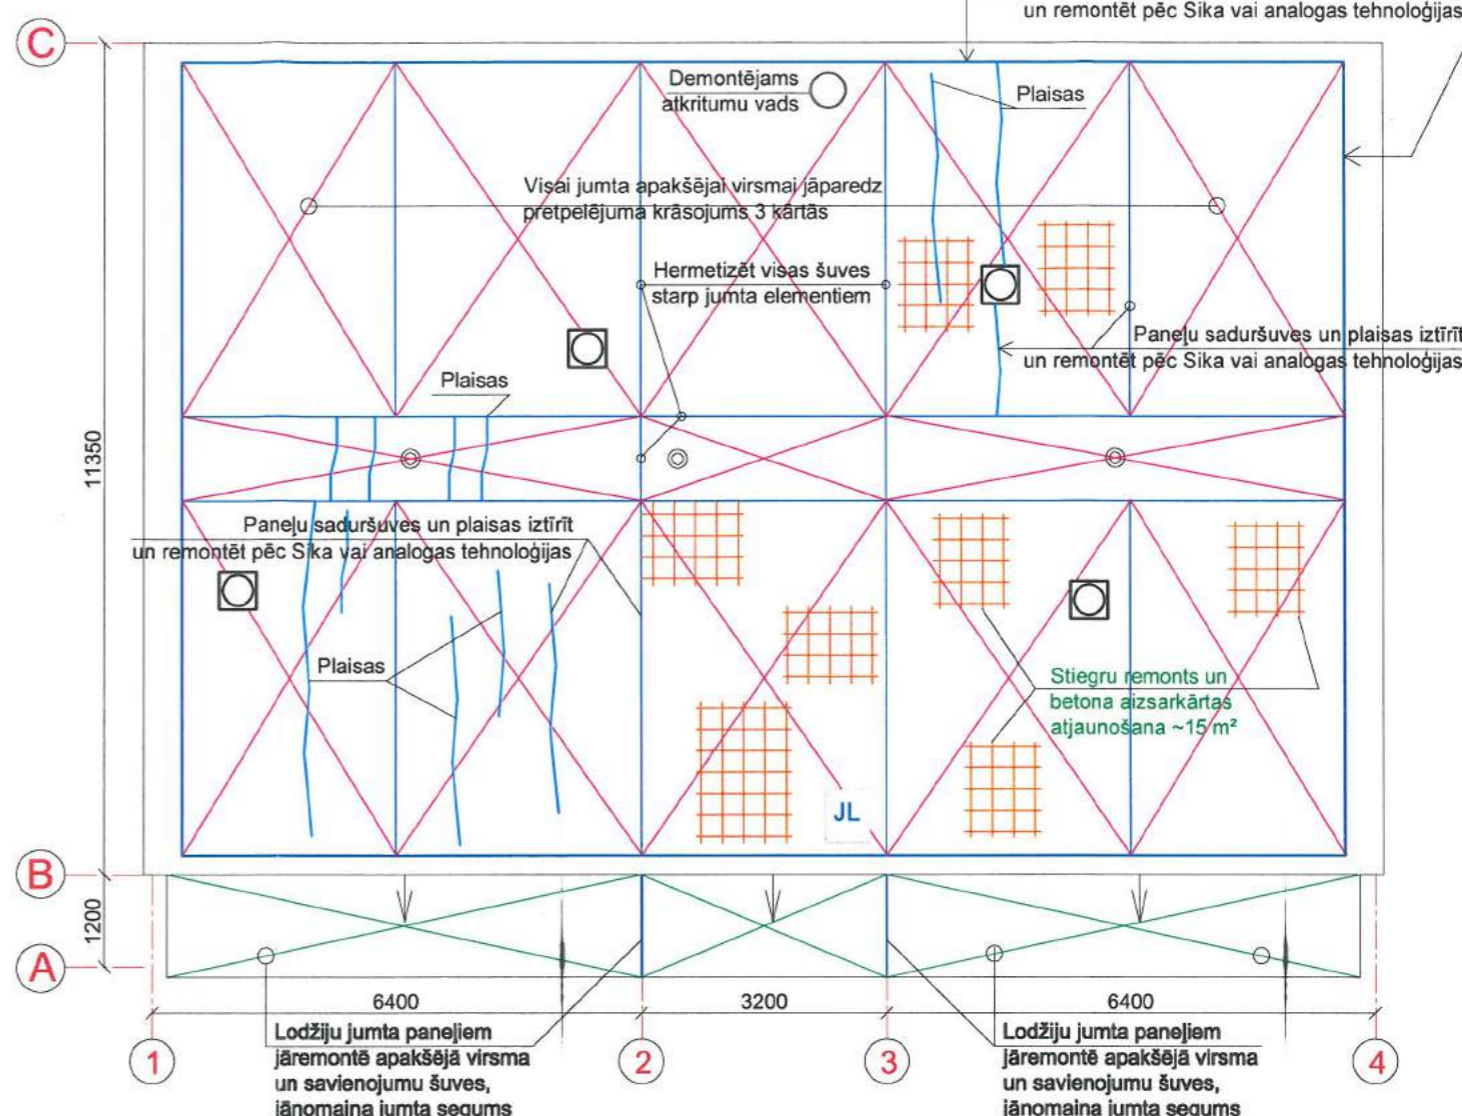
Esošās šuves pa perimetru iztīrīt no montāžas putām un remontēt pēc Sika vai analogas tehnoloģijas

1. Atsegtu stiegru attīrīšana panelu apakšējā virsmā, pretkorozijas apstrāde un apakšējās betona aizsargkārtas atjaunošana.
2. Veikt jumta elementu savienojumu šuvju un plaisu hermetizēšanu no bēniņu puses
3. Visu jumta elementu apakšas krāsošana 3 kārtās uz attīrītas virsmas.
4. Paneļiem un tekņēm noņemt ruberoīda segumu un remontēt betona virsmu, pielietojot MARISEAL tehnoloģiju. Pirms tam tekņēs iebūvēt jaunus cementa javas slīpinājumus un atjaunot piltuves, hermetizēt savienojumu šuves.
5. Jumta panelu savienojumu šuves nosegt ar jaunu konstrukciju vai kapitāli remontēt esošās betona "cepures".
6. Izbūvēt jumta margu, atjaunot parapetu apšuvumus.

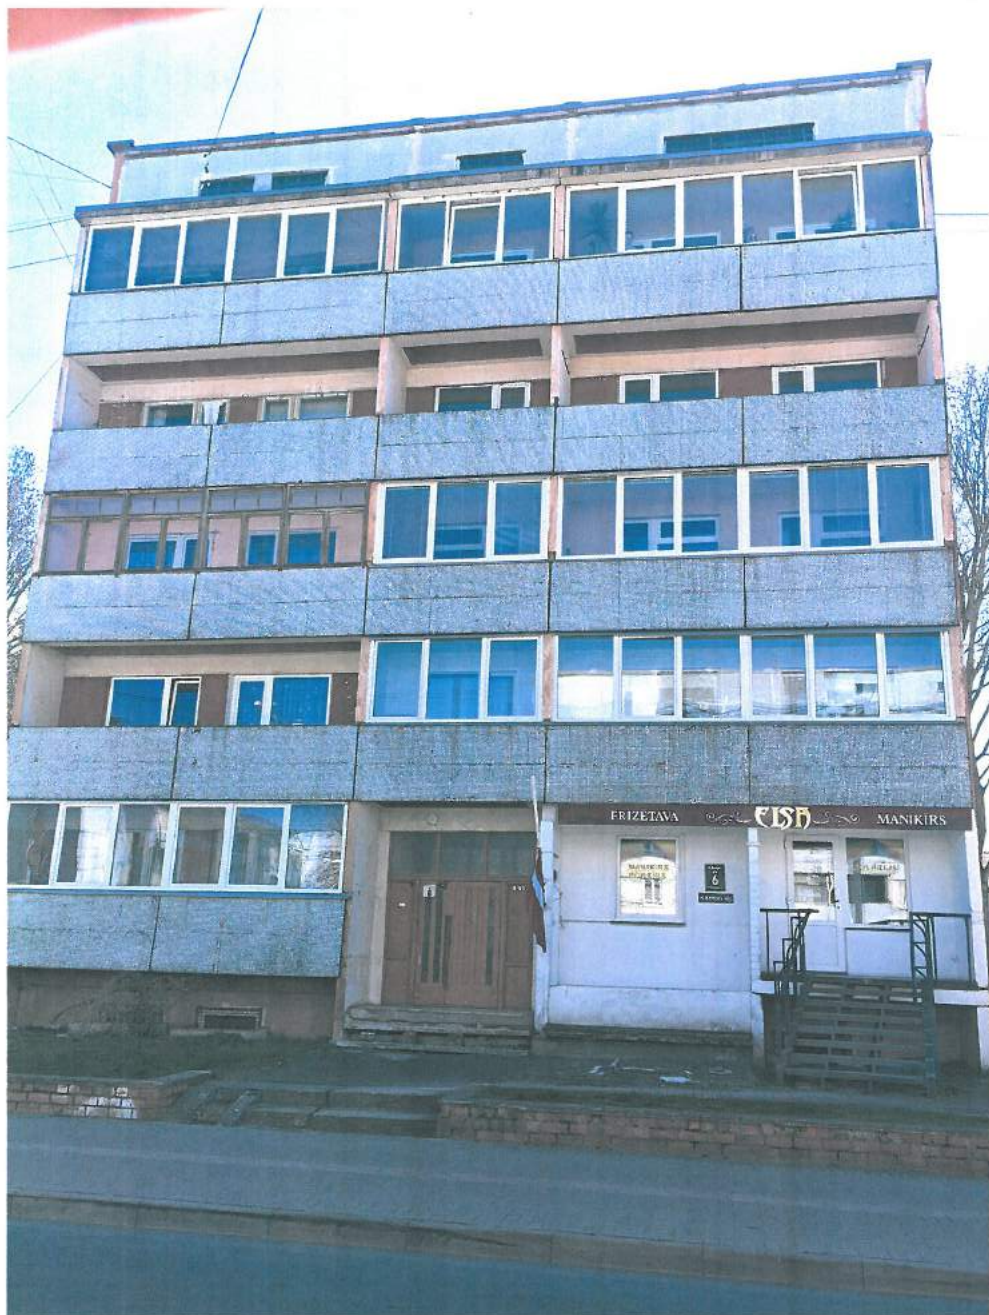
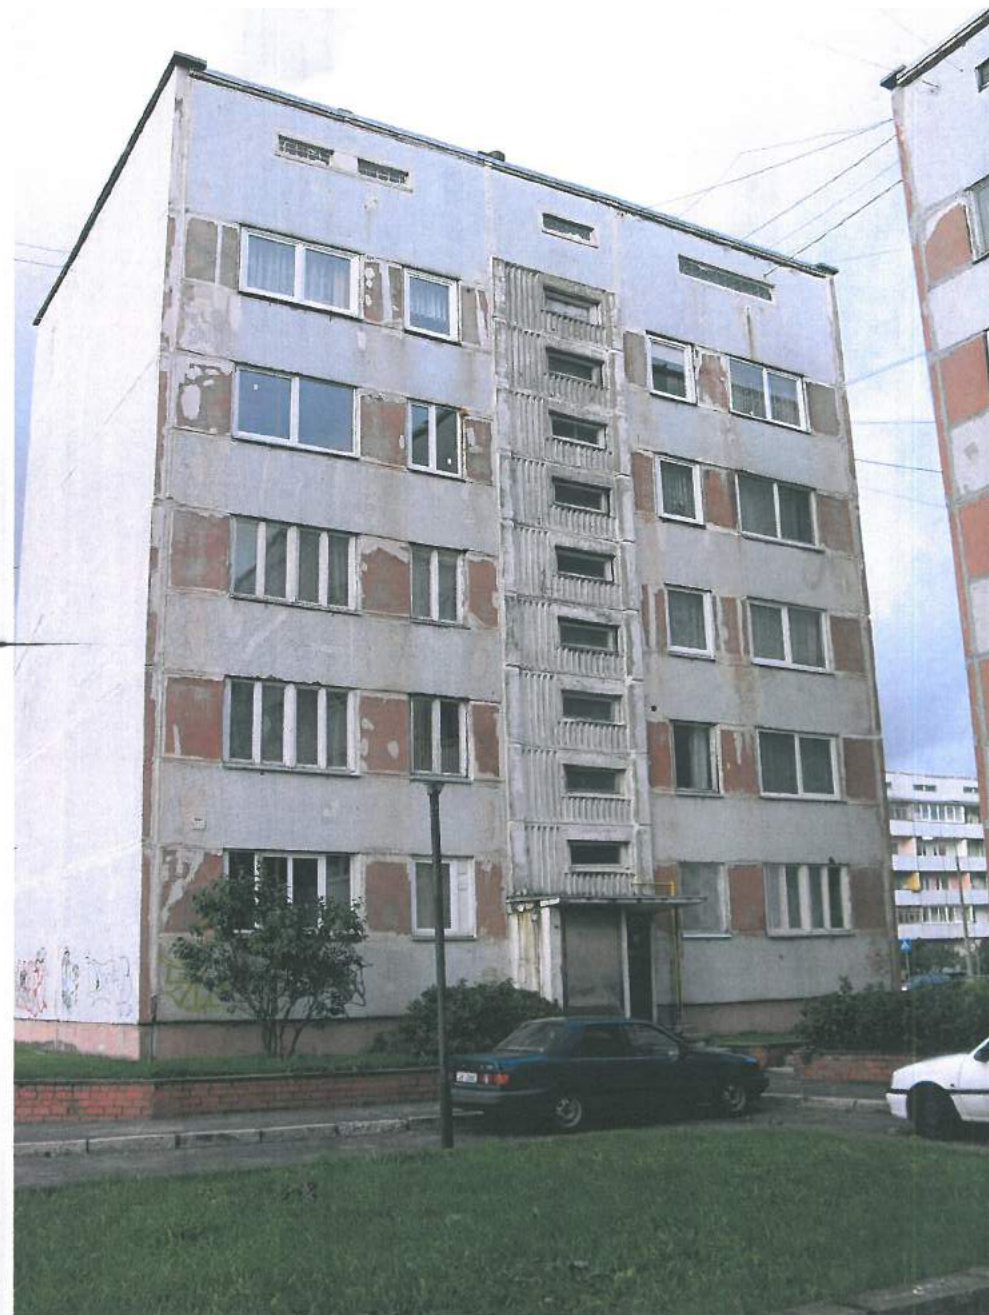
2.,3.att. Dzīvojamā ēka, kad.apz.17000440113001, M.Ķempes ielā 6, Liepājā; ielas puses un pagalma puses fasāde, kuras apdare cietusi no ārējās atmosfēras iedarbības.

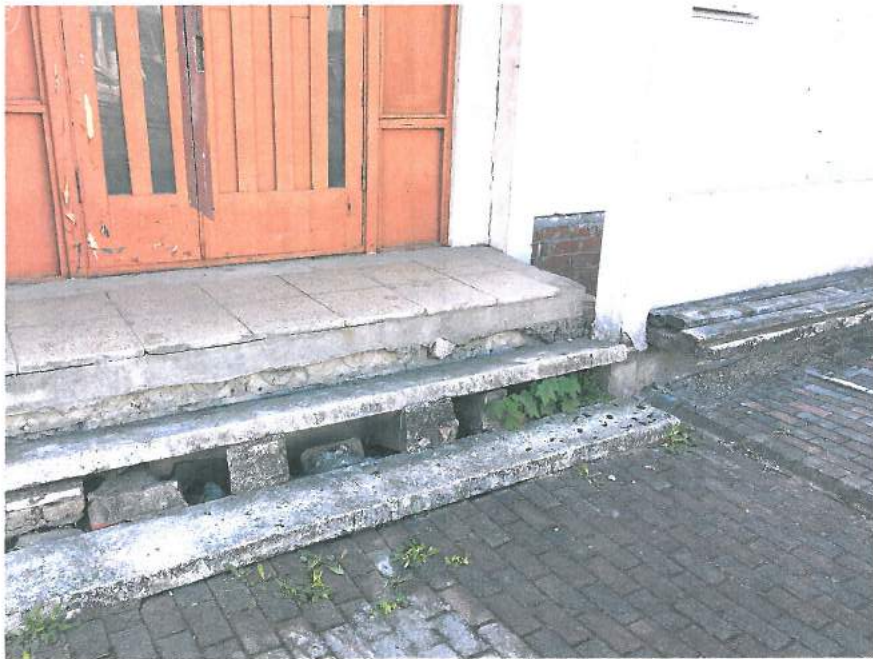
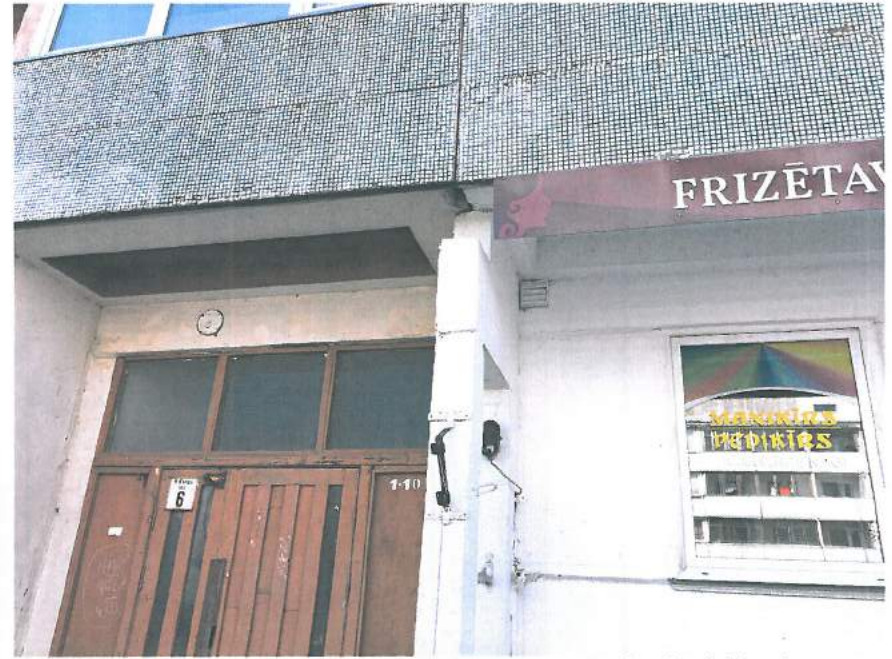
4.,5.att. Ārējā ieeja ielas pusē. Pakāpieni daļēji sabrukuši, betona lieveņi un ārdurvis nolietojušās. Redzami nepabeigti dobumu un šuvju aizpildījumi.

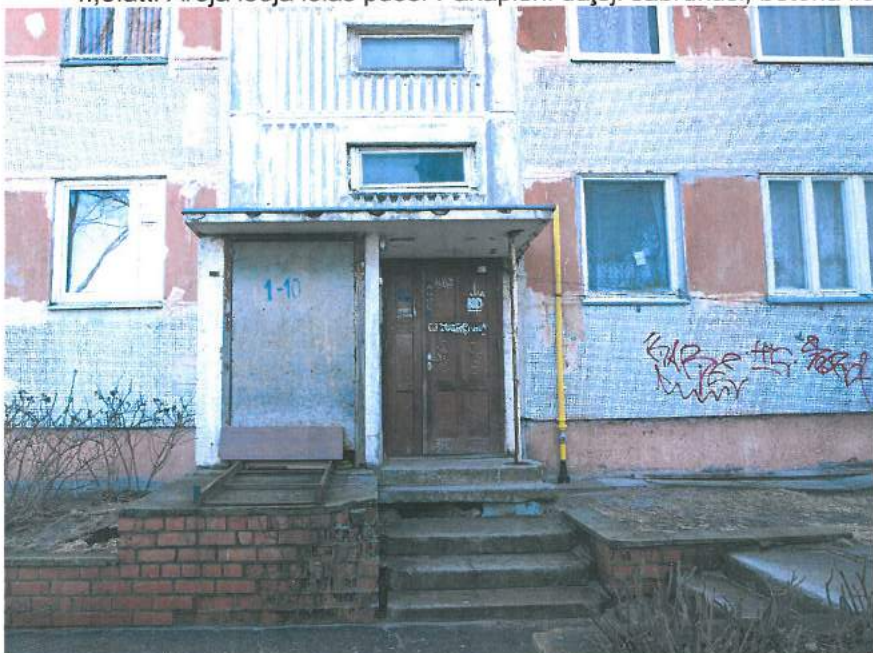
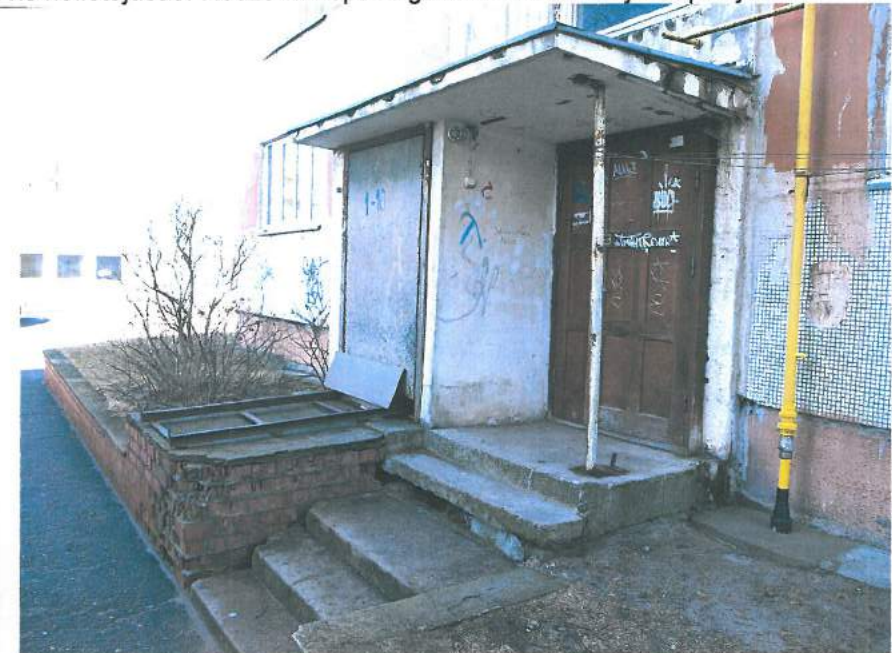
6.,7.att. Ārējā ieeja pagalma pusē. Pakāpieni daļēji nevienādi, lieveņi un ārdurvis nolietojušās; jumtīņa virsma bojāta; konteineru laukums netiek izmantots.

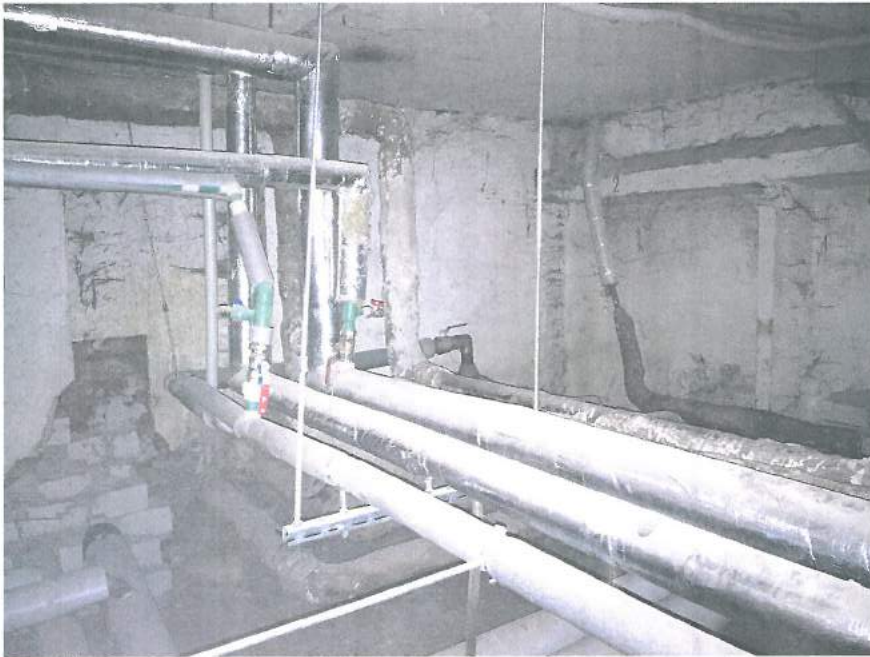
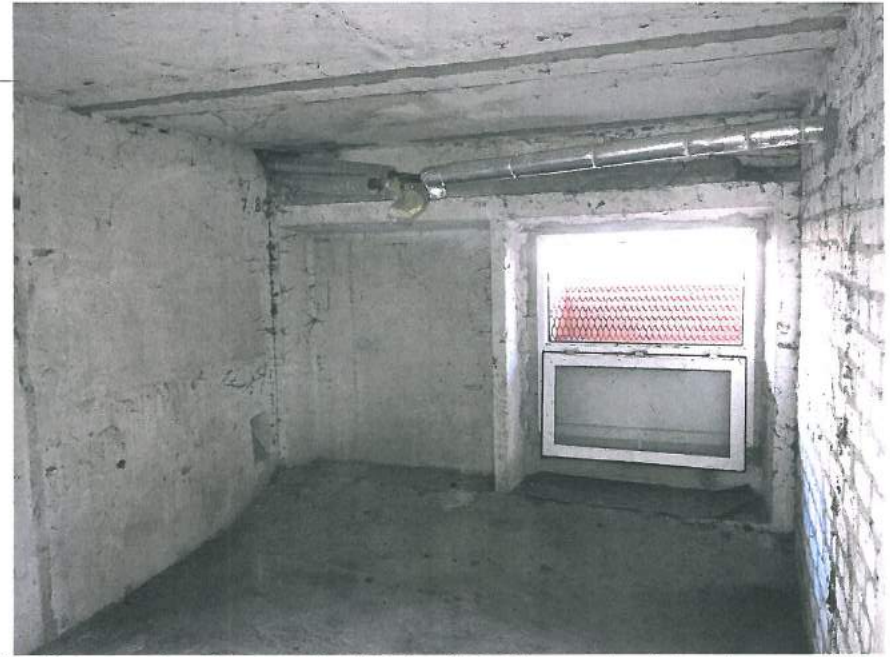
8.,9.att. Ēkas pagrabā nomainītas aukstā un karstā ūdens apgādes, kā arī sadzīves kanalizācijas caurules; demontēti visi koka šķūnīši; pagraba telpas ir sausas, tīras.

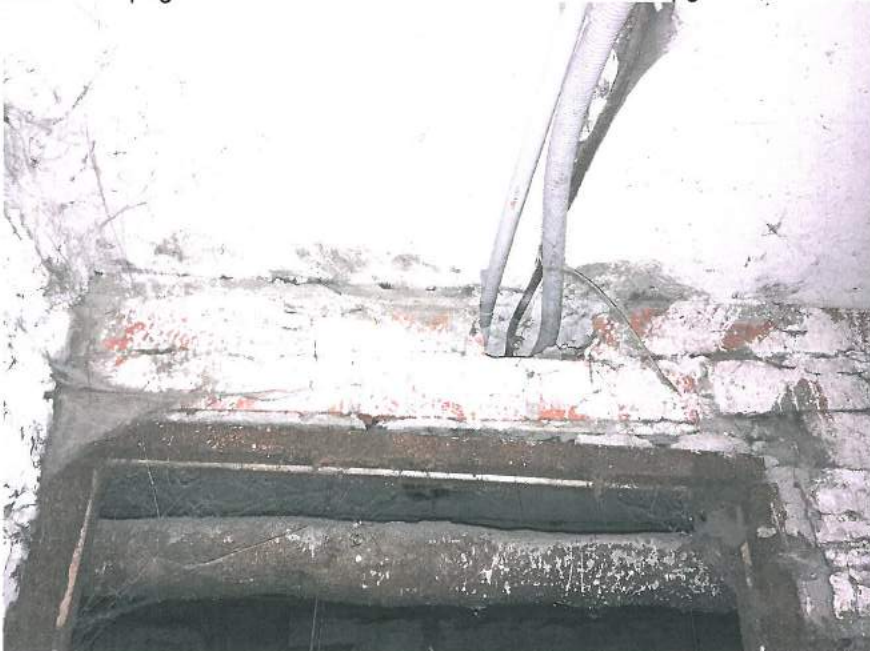
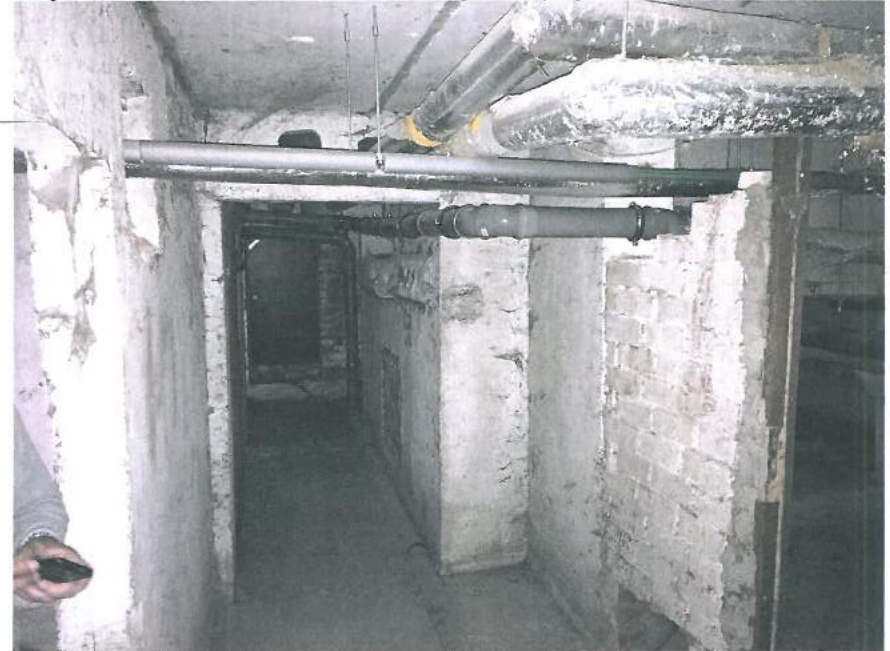
10.,11.att. Pirms pārseguma siltināšanas jāpārliet pie griestiem izvilktie kabeli; nomainītas aukstā un karstā ūdens apgādes, kā arī sadzīves kanalizācijas caurules.

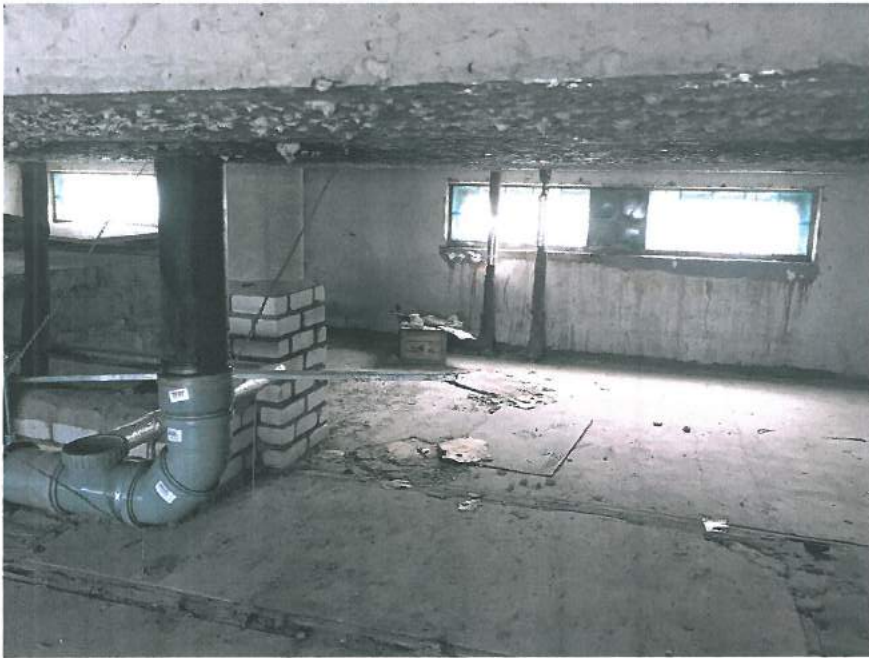
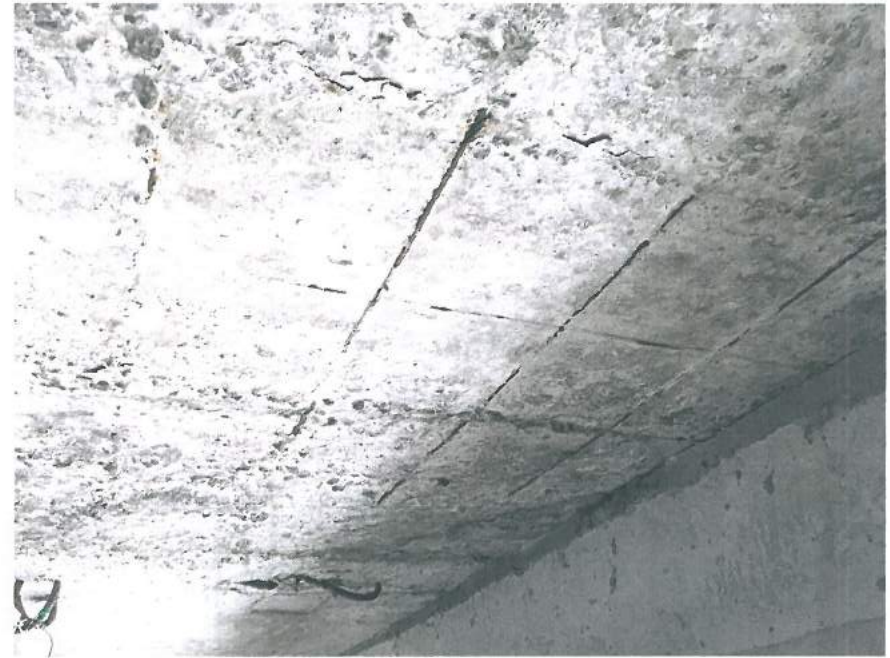
12.,13.att. Bēniņu pārsegums jāsilcina. Jumta paneļu un tekņu virsma bojāta: konstatētas plaisas, stiegru atsegumi, melna virsma kondensāta mitruma iespaidā.

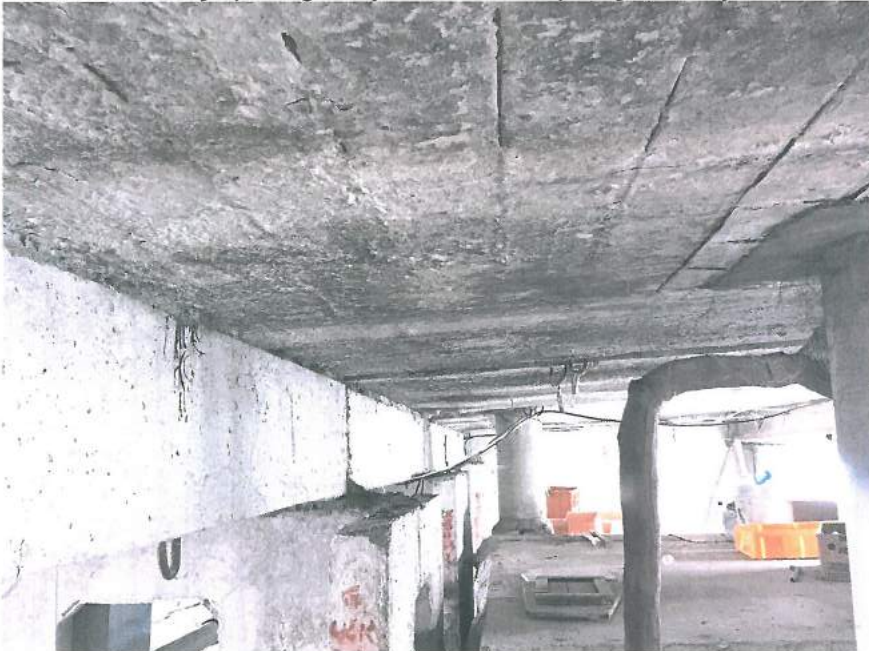
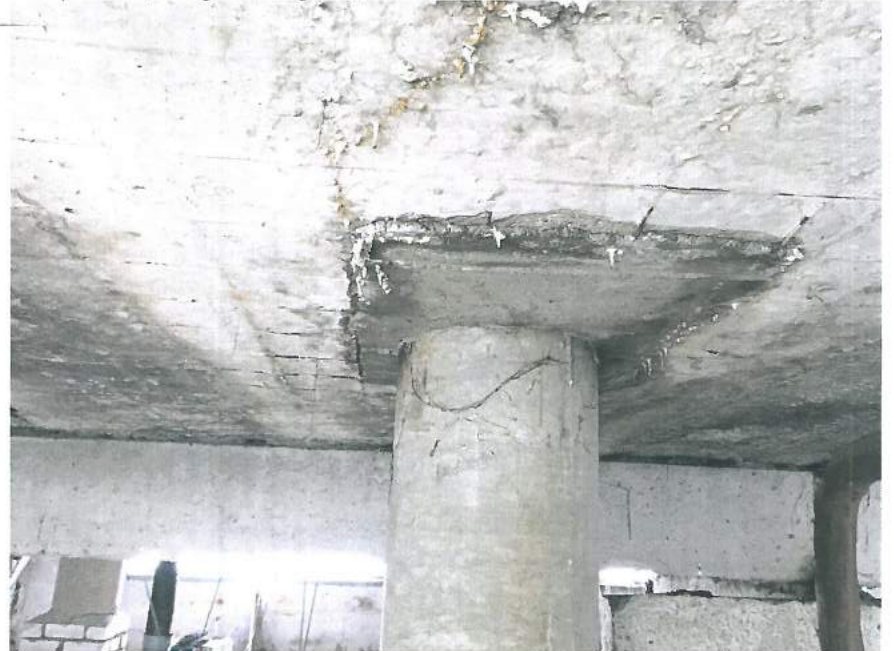
14.,15.att. Dažiem jumta paneļiem ir plaisas, atsegts stiegrojums, mitri plankumi, betona izskalojumi. Pa perimetru ir tukšas šuves, daļēji aizpildītas ar putām

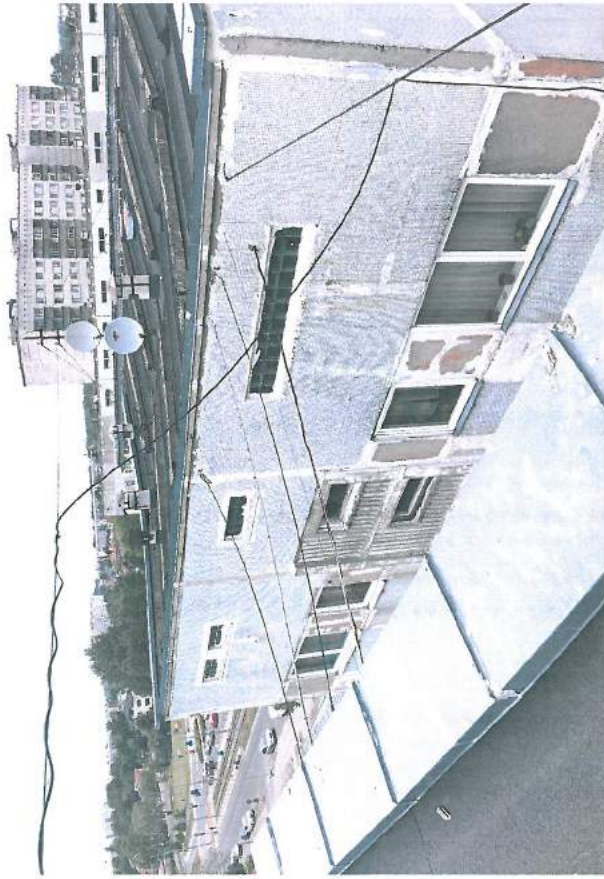
16., 17. att. Dzelzsbetona paneļu jumta kopskats: nav margu; „cepures” sliktā stāvoklī; jumta virsma klāta ar ruberoīdu, kas ir nolietojies; āršienā šķērso daudzi kabeli.

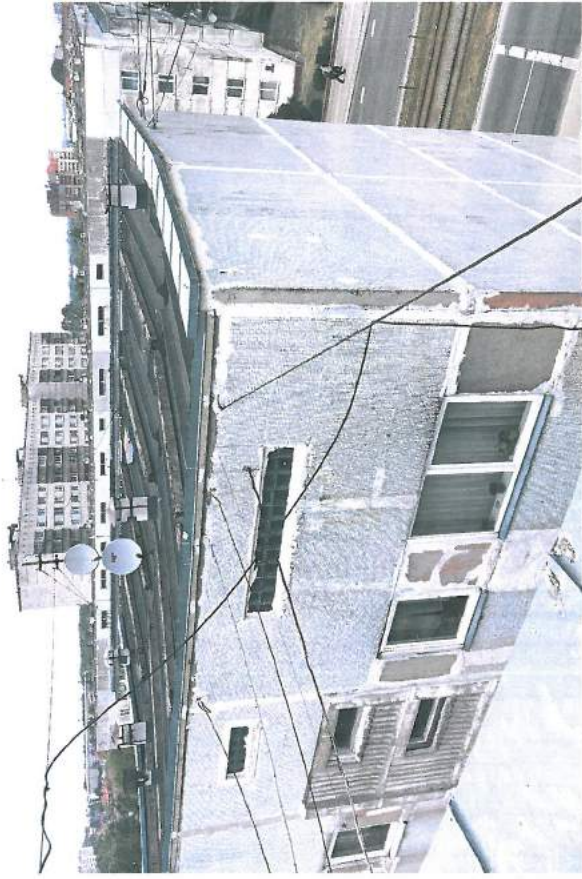
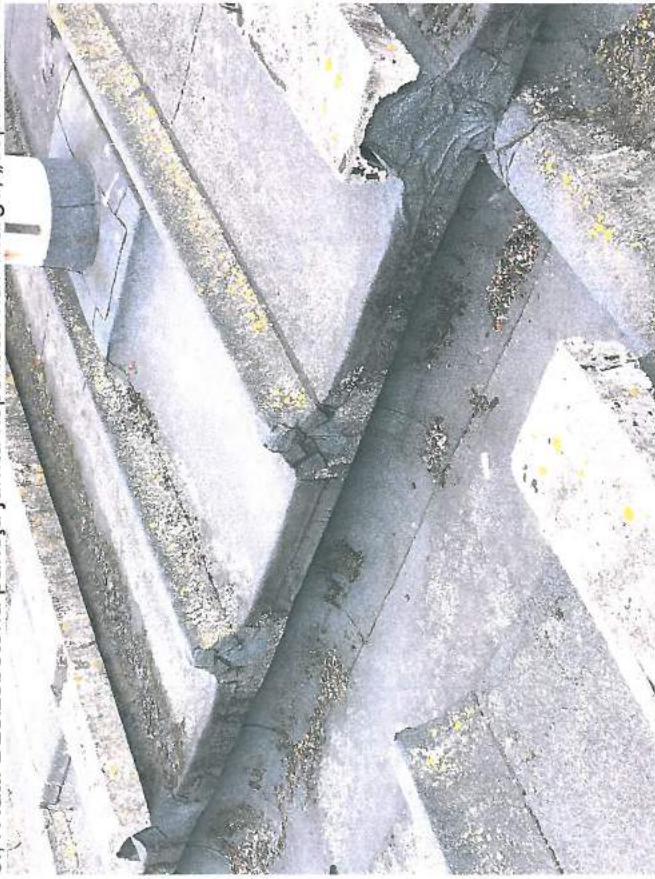
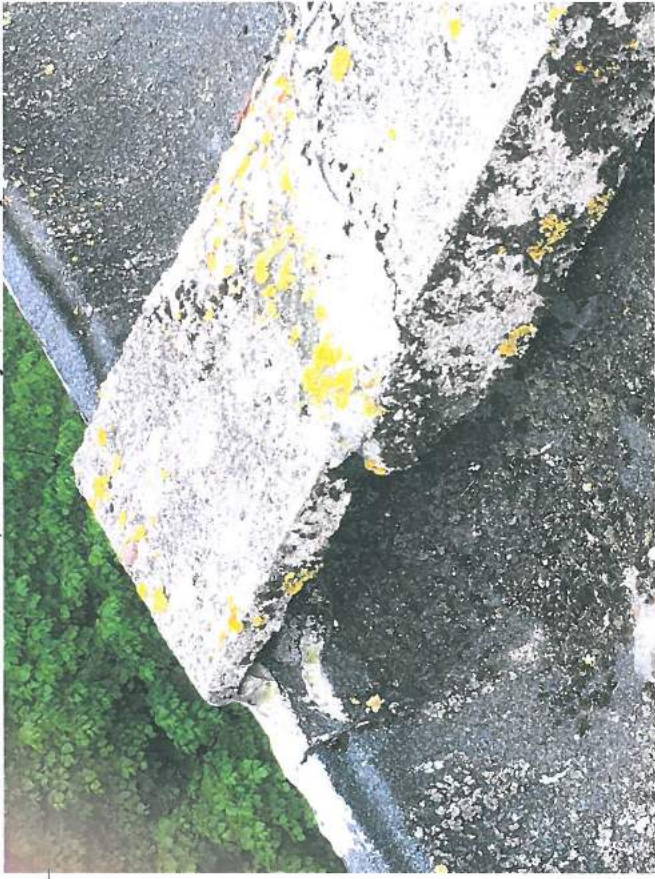
18., 19. att. Jumta elementi tuvplānā: betona „cepures” nolietojušās; ruberoīds apsūņojis, piegrūzots; jumts pilnībā neveic savu funkciju-aizsardzību pret ārējiem nokrišņiem.

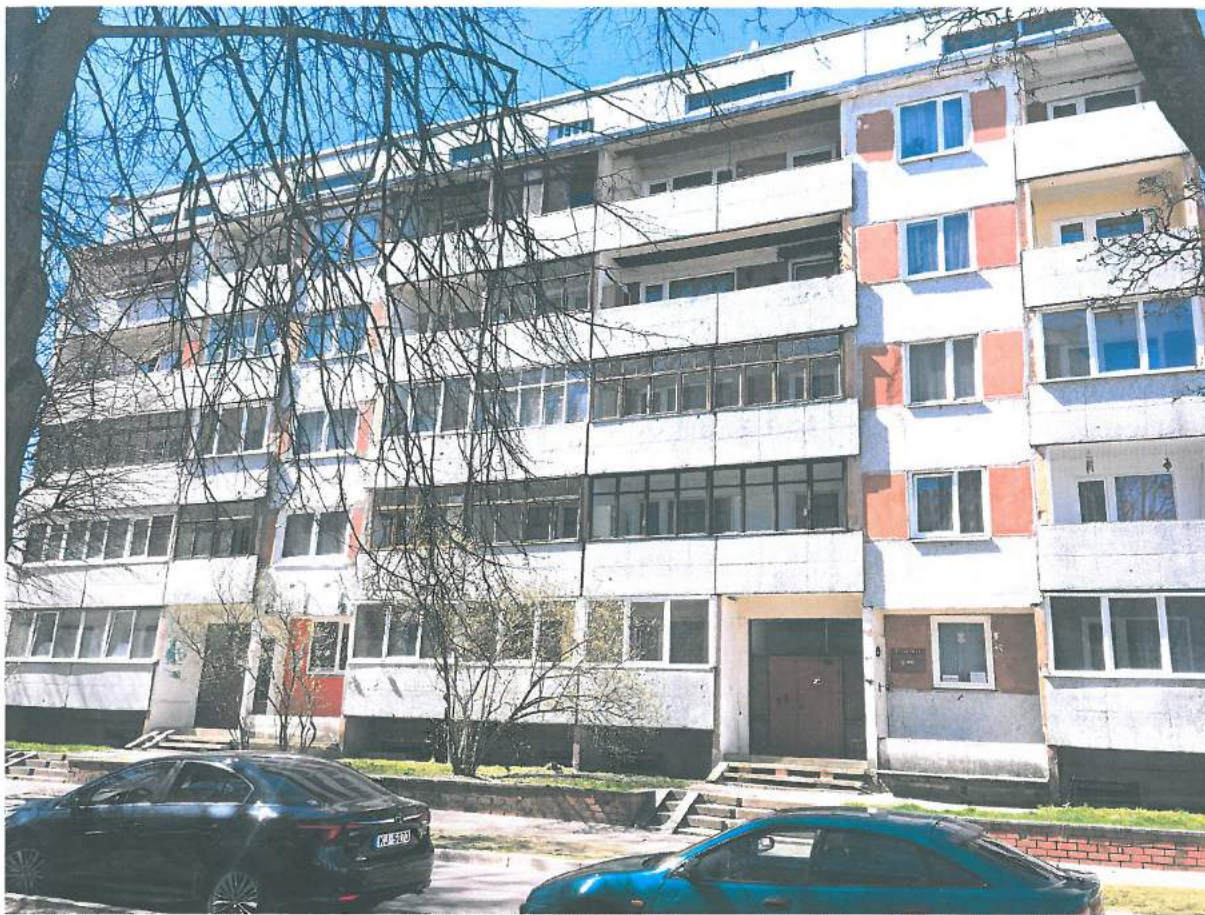
1.att. Dzīvojamā ēka, kad.apz.1700 044 0113 002, M.Ķempes ielā 6, Liepājā. Galvenā fasāde.

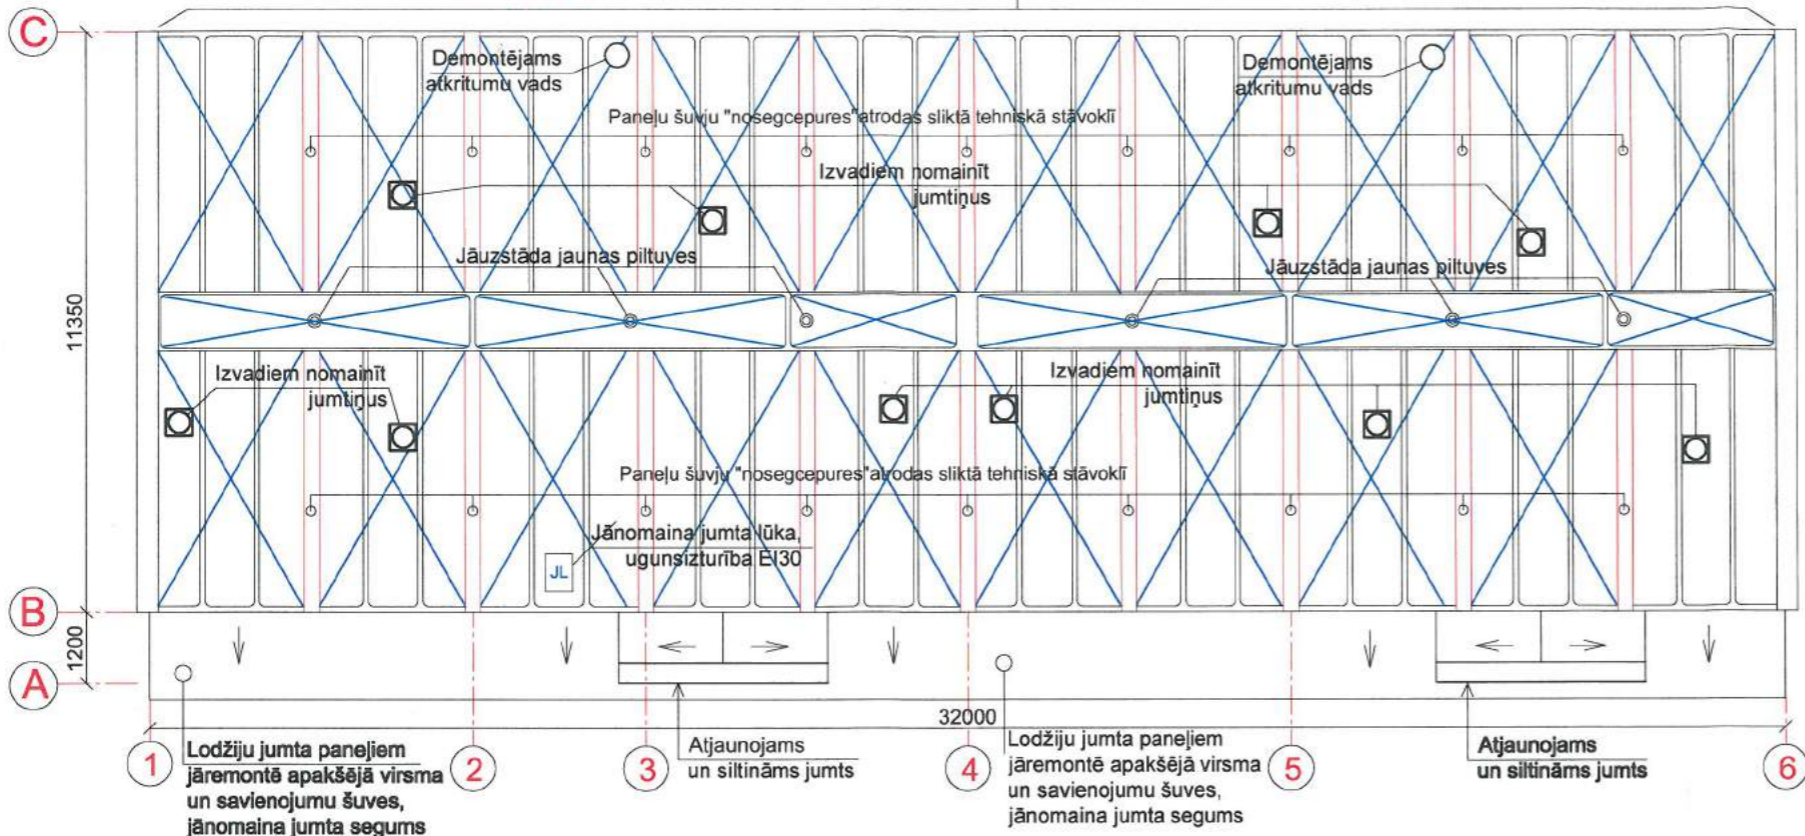
Jumta elementu plāns ar apsekojuma norādēm
M 1:150

Visai jumta augšējai virsmai pieļimēts ruberoīds, kas ir apsūņojis, laika gaitā nolietojies; ruberoīds jānovāc un pilnībā jāatjauno jumta virsma

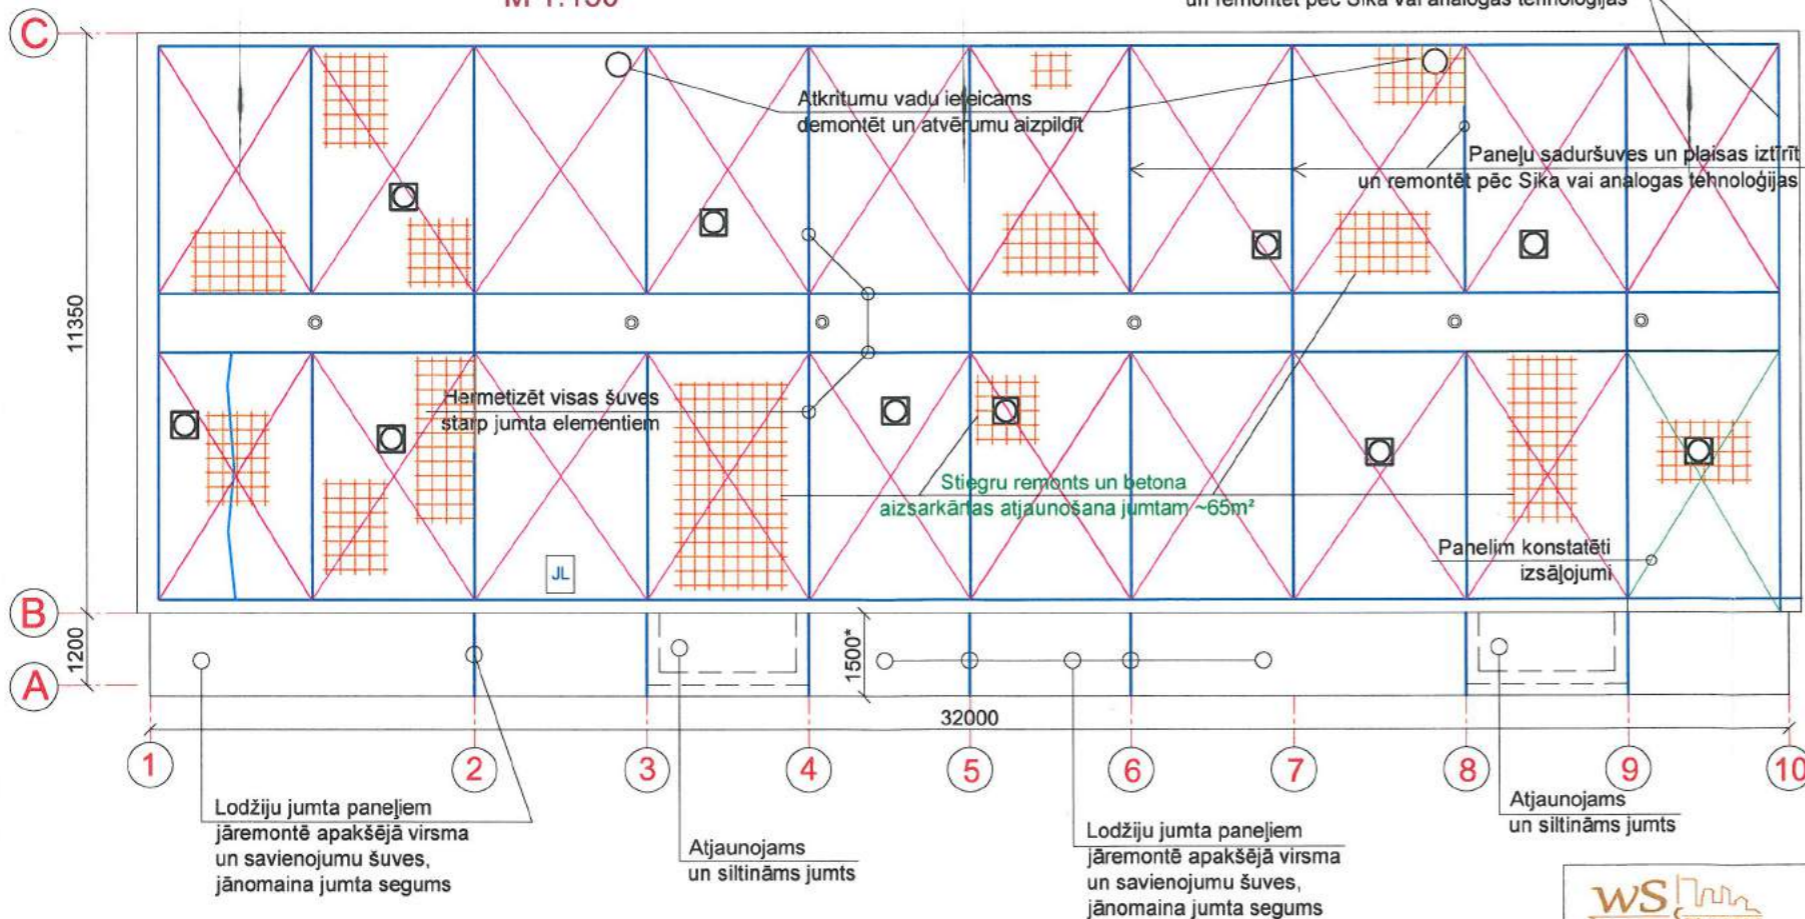
Jumta elementu plāns ar apakšējās virsmas bojājumu norādēm
M 1:150

Esošās šuves pa perimetru iztīrīt no montāžas putām un remontēt pēc Sika vai analogas tehnoloģijas

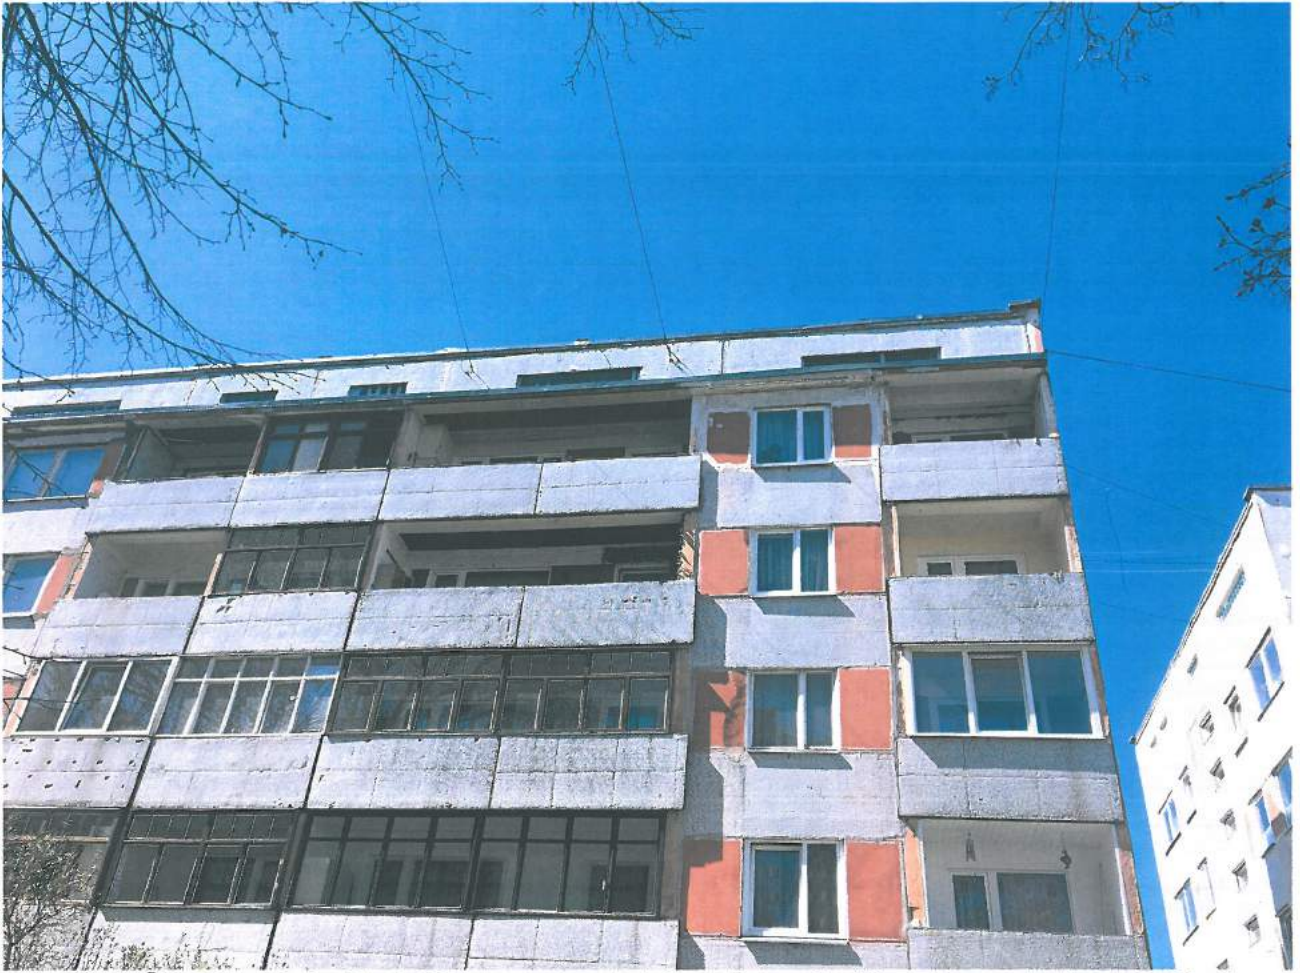
2.att. Ēkas galvenās fasādes labā puse ar sakaru kabeļiem; Redzami lodžiju margu panelu virsmas bojājumi.

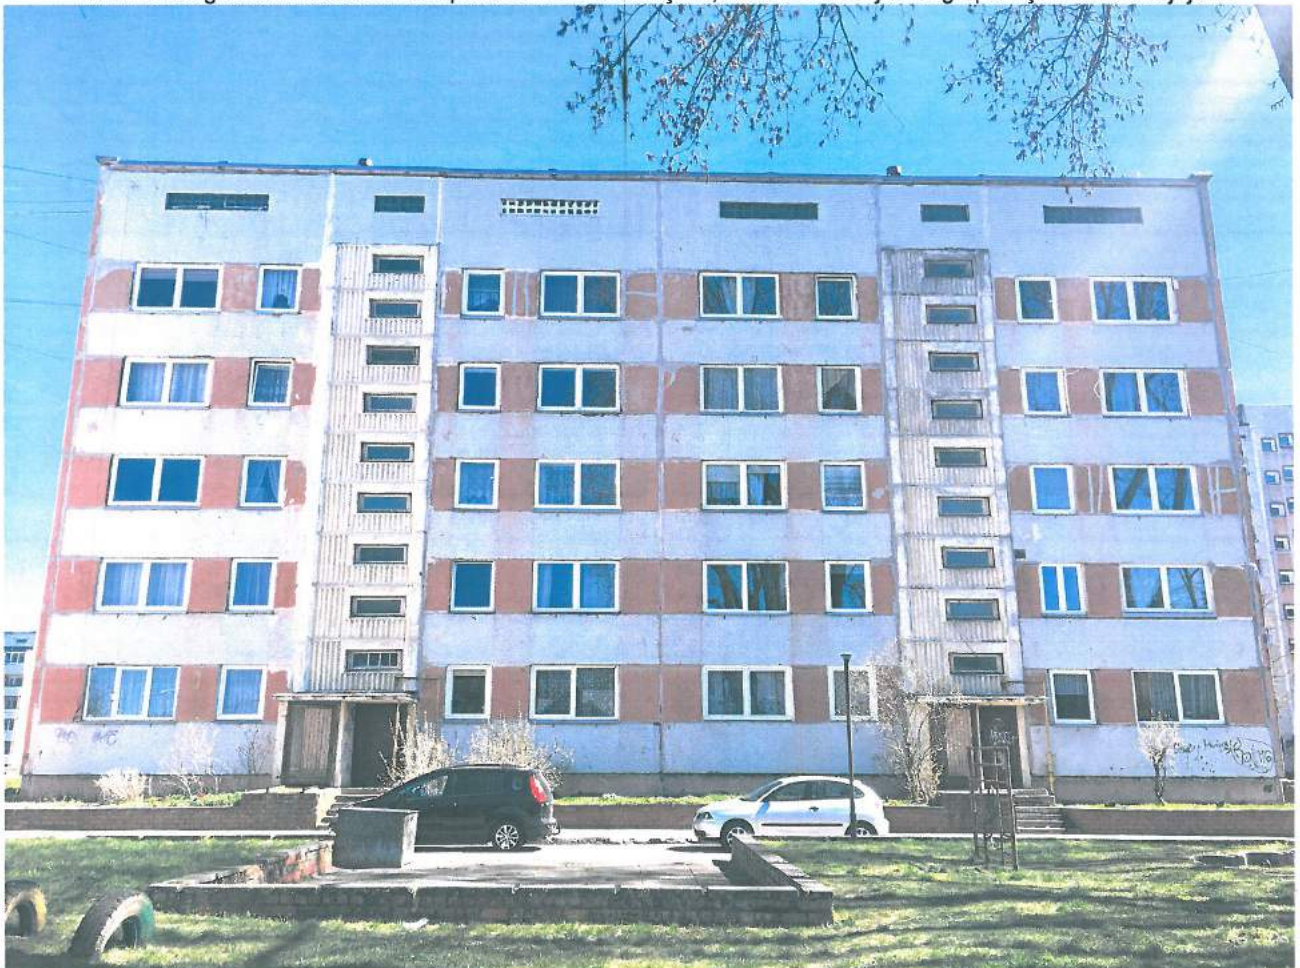
3.att. Pagalma puses fasāde. Pie ieejām redzami konteineru laukumi netiek izmantoti; fasādes apdare nolietojusies.
