TEHNISKĀS APSEKOŠANAS ATZINUMS

1.att. Dzīvojamā ēka, kad.apz.1700 044 0113 001, M.Ķempes ielā 6, Liepājā. Ielas fasāde.

Daudzdzīvokļu dzīvojamā māja M.Ķempes ielā 6, Liepājā, kad.apz.1700 044 0113 001

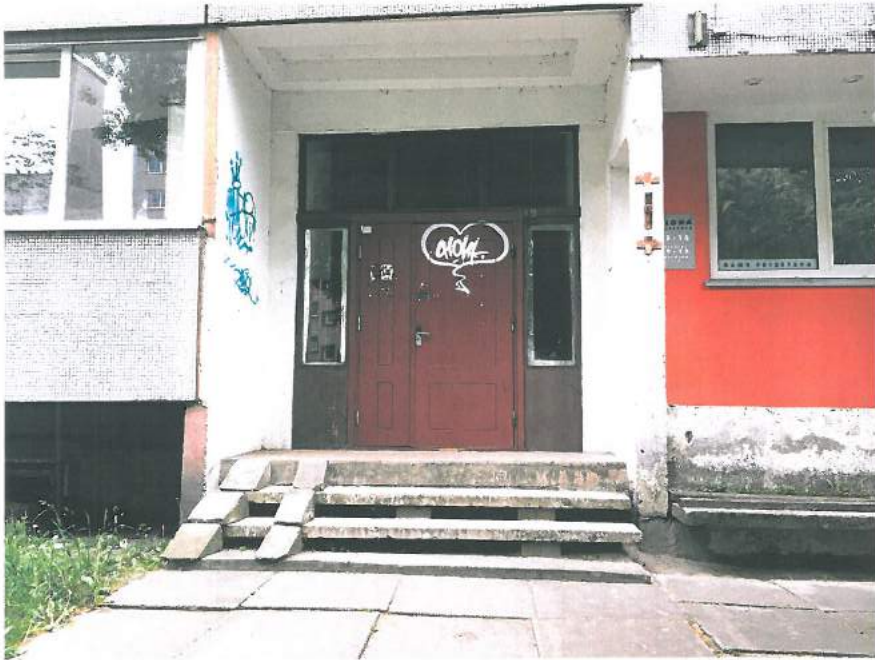
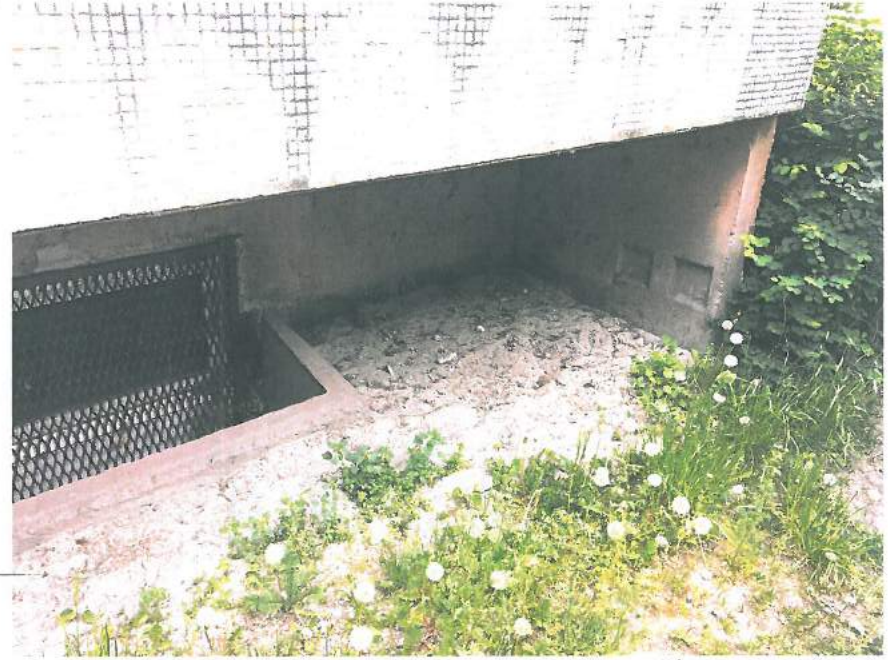
4.,5.att. Galvenā ārējā ieeja. Pakāpieni nevienādi, nolietojušies; slīpne sabrukusi, lieveņi un ārdurvis nolietojušās. Gaismas šaftas bez režģa un apmales.

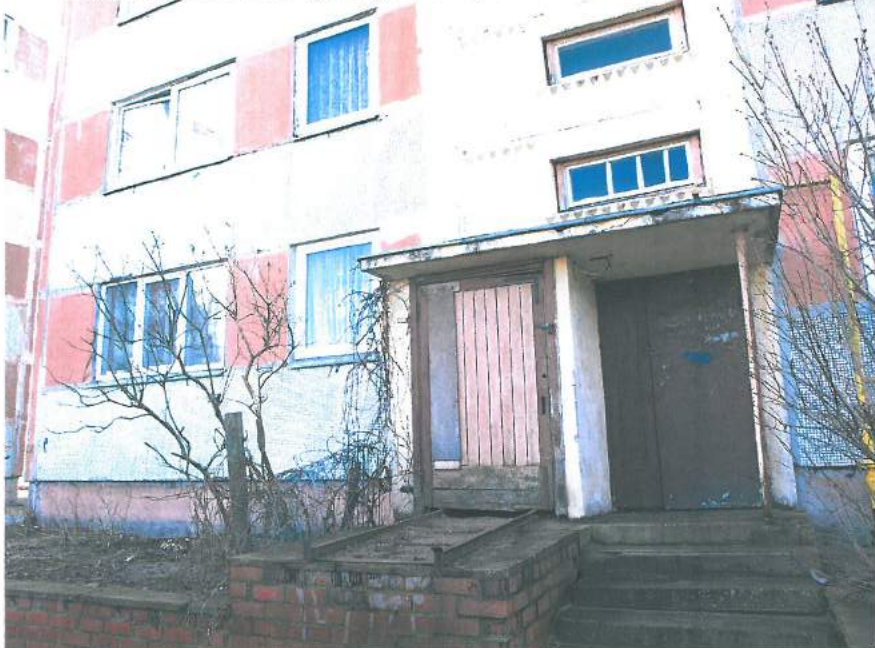
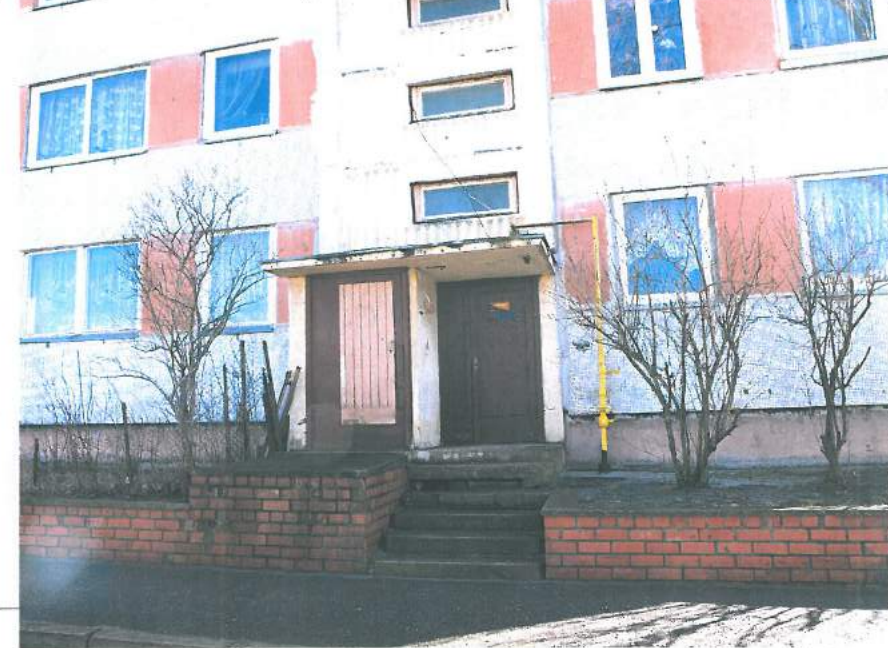
6.,7.att. Ārējā ieeja pagalma pusē. Pakāpieni daļēji nevienādi, lieveņi un ārdurvis nolietojušās; jumtīņa virsma bojāta; konteineru laukums netiek izmantots.

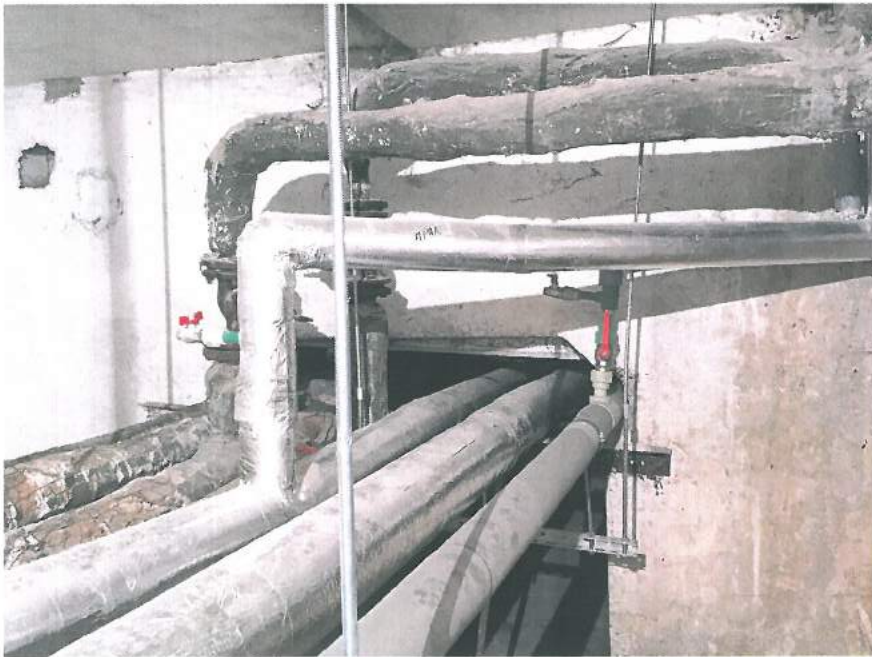
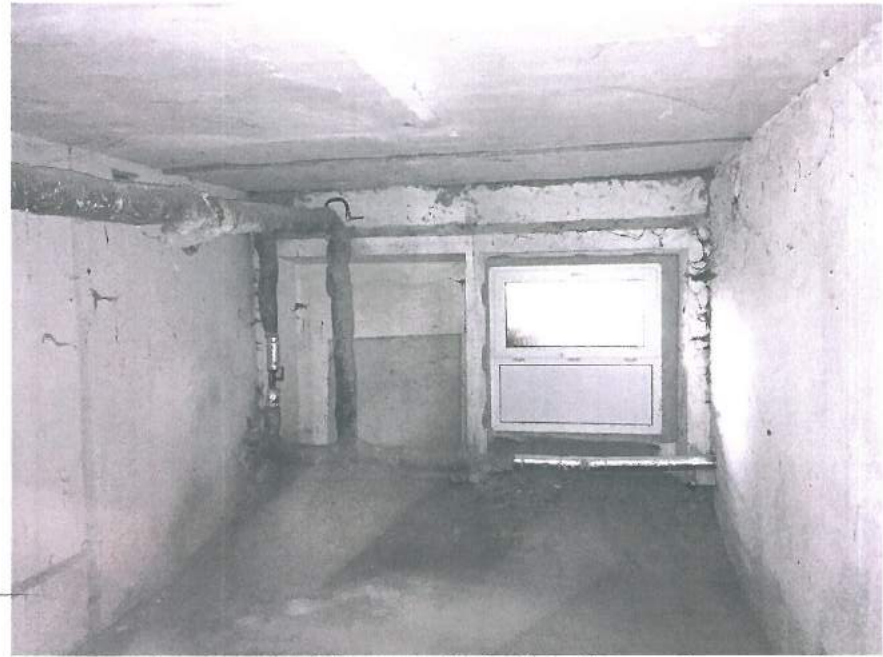
8.,9.att. Ēkas pagrabā nomainītas aukstā un karstā ūdens apgādes, kā arī sadzīves kanalizācijas caurules; daļēji demontēti koka šķūnīši; pagrabas sauss, tīrs.

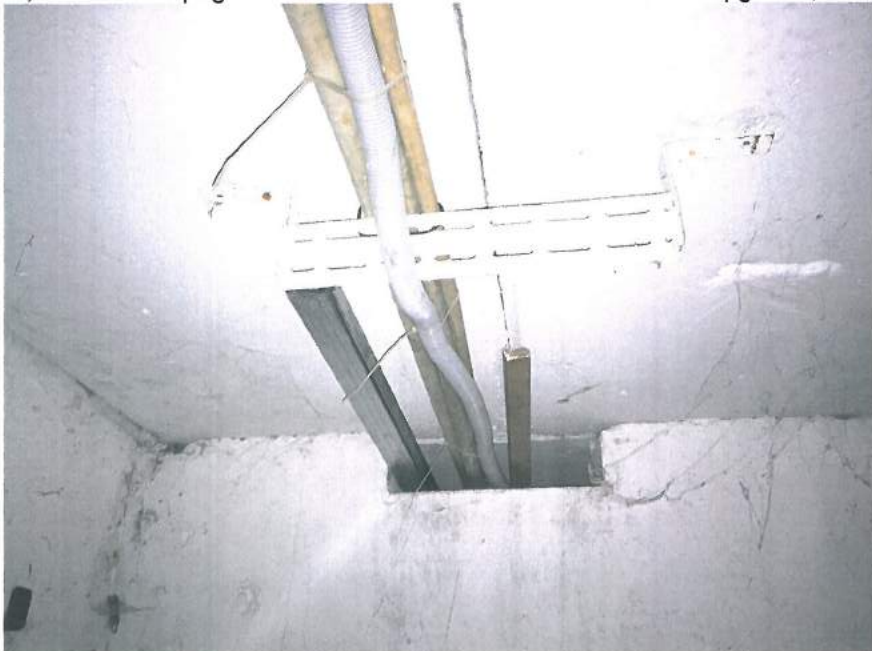
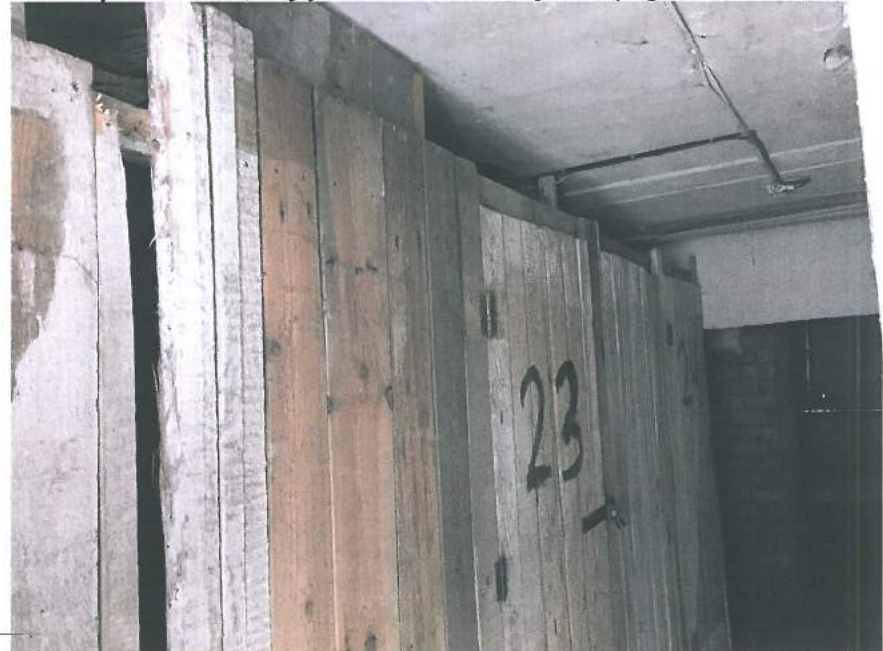
10.,11.att. Pirms pārseguma siltināšanas jāpārliet pie griestiem izvilktie kabeļi; 6 palikušiem koka šķūnīšiem jānozāgē sienu augša par 20 cm ; sienas jānostiprina..

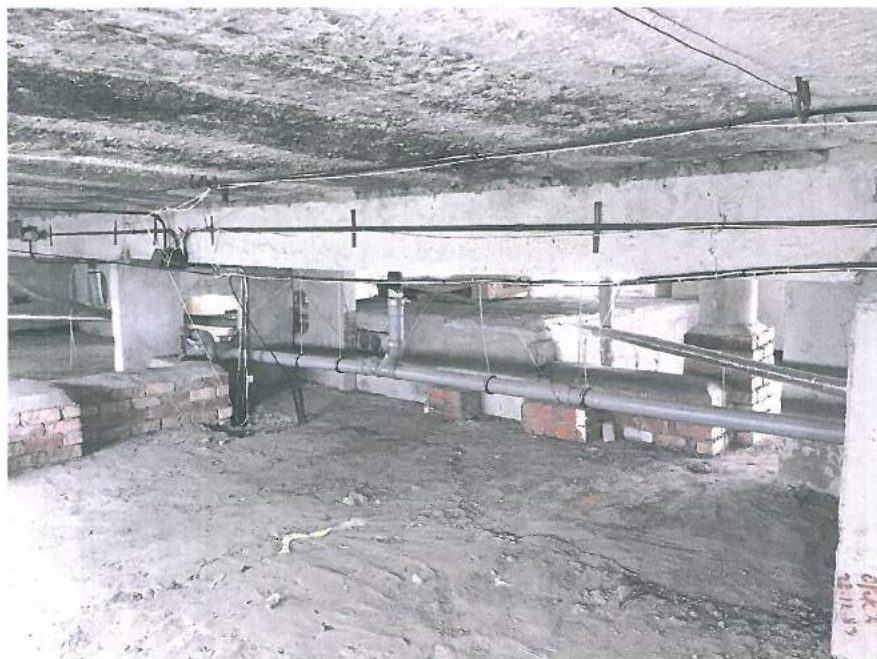
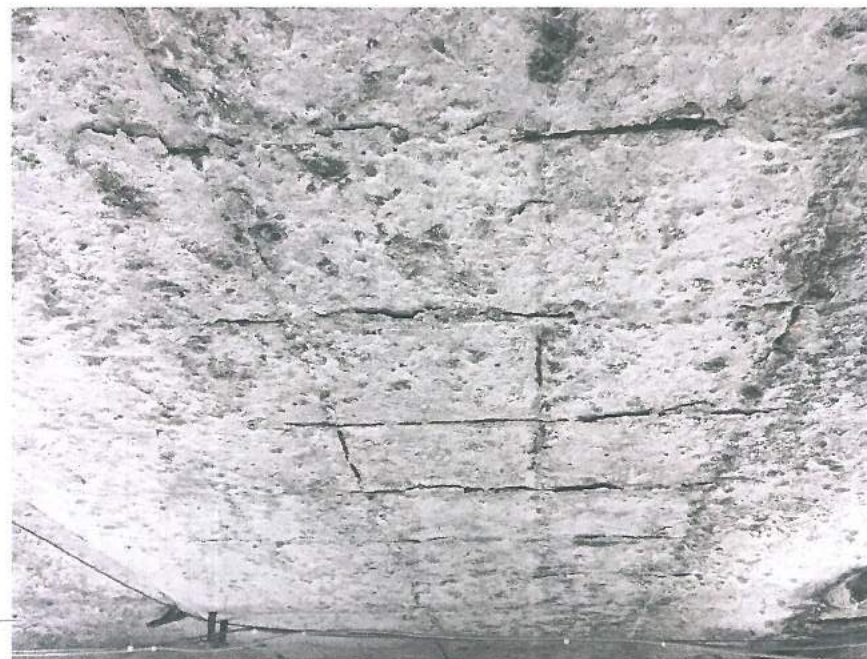
12.,13.att. Bēniņu pārsegums jāsiltina. Jumta paneļu un tekņu virsma bojāta: konstatētas plaisas, stiegru atsegumi, melna virsma kondensāta mitruma iespaidā.

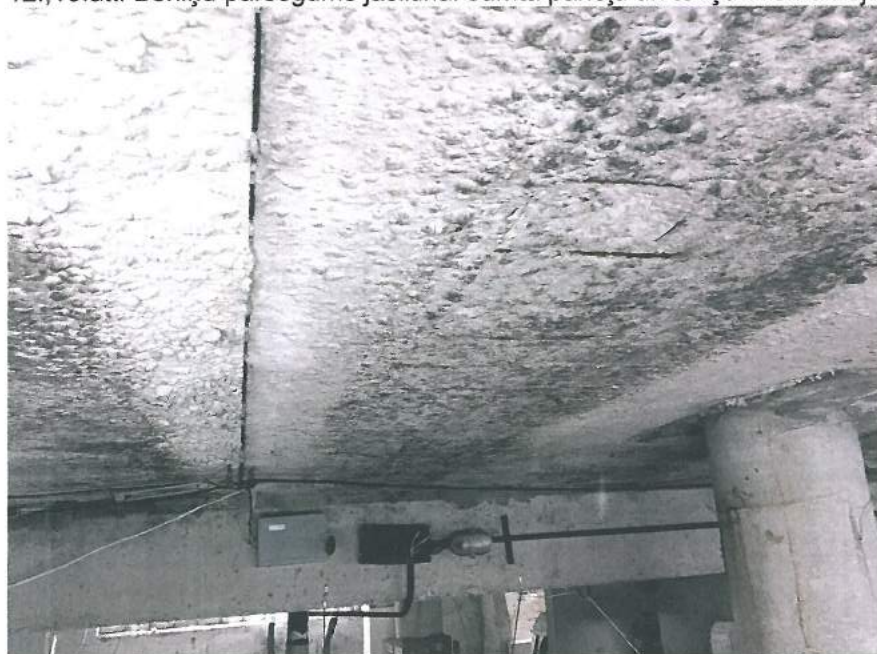
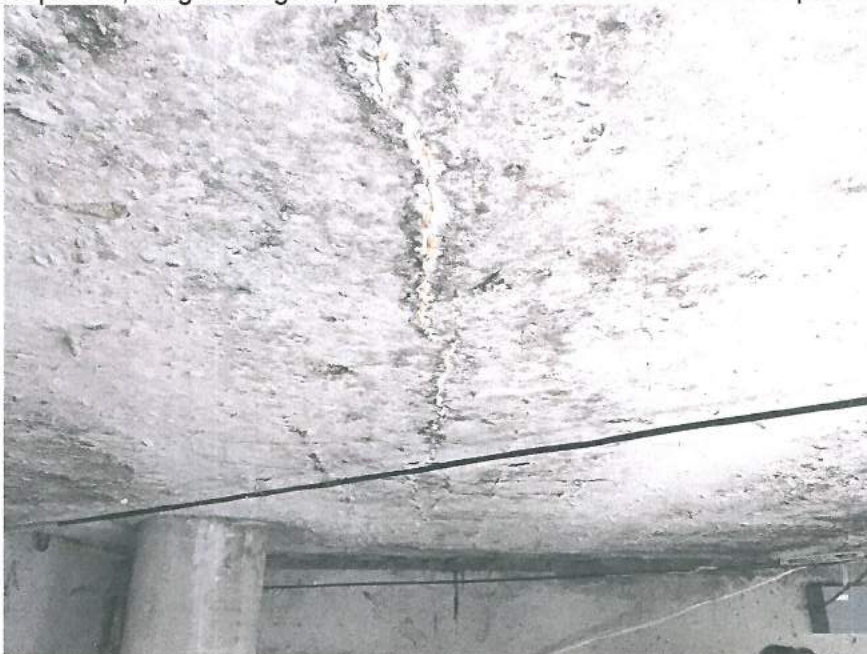
14.,15.att. Dažiem jumta paneļiem ir plaisas, atsegts stiegrojums, mitri plankumi, betona izskalojumi. Pa perimetru ir tukšas šuves; daļēji aizpildītas ar putām

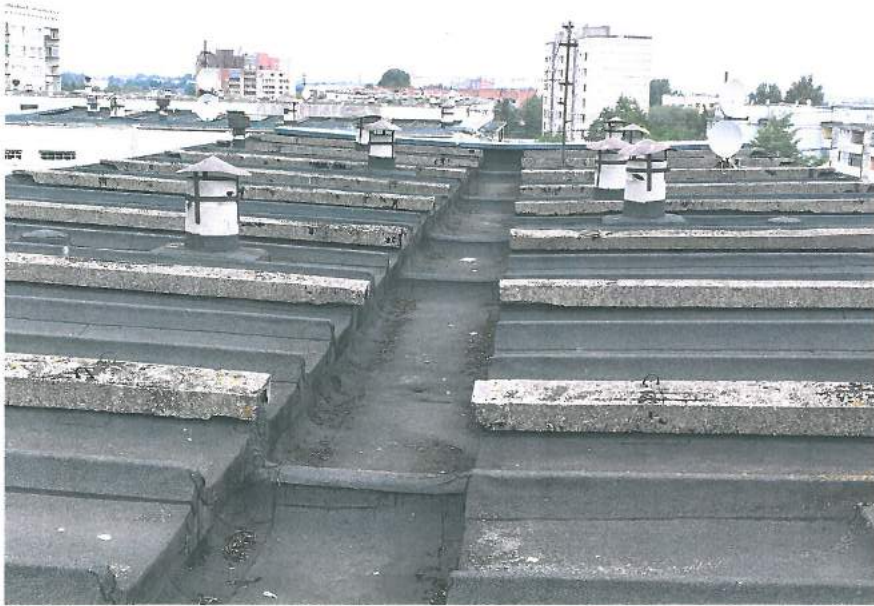
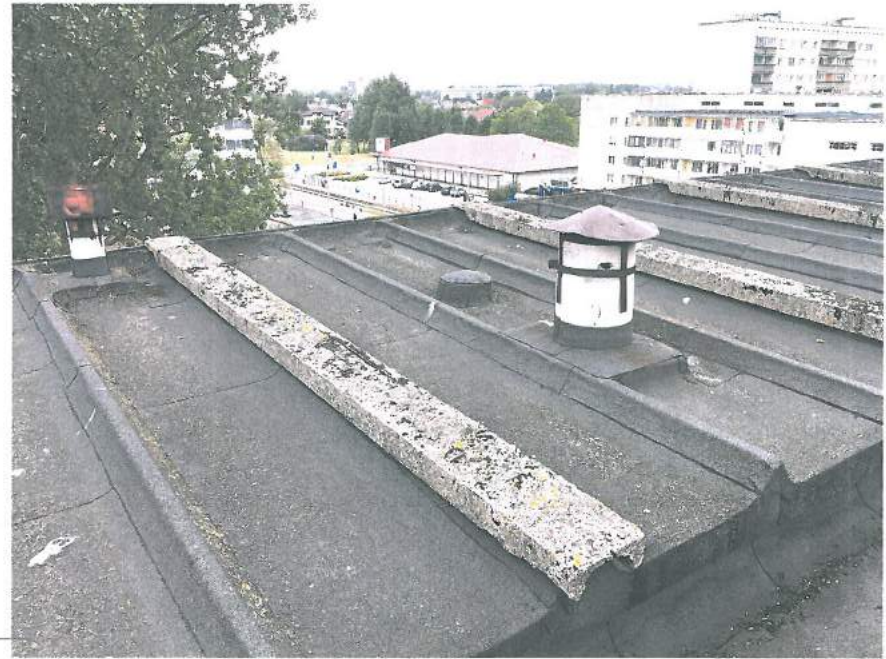
16., 17. att. Dzelzsbetona paneļu jumta kopskats: nav margu; „cepures” sliktā stāvoklī; jumta virsma klāta ar ruberoīdu, kas ir nolietojies; jumtiņi sarūsējuši.

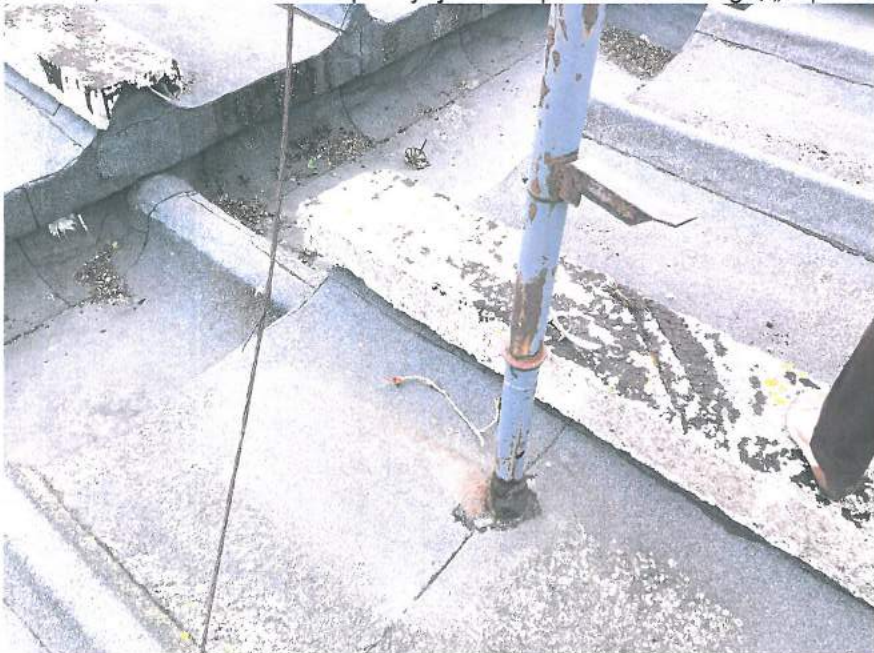
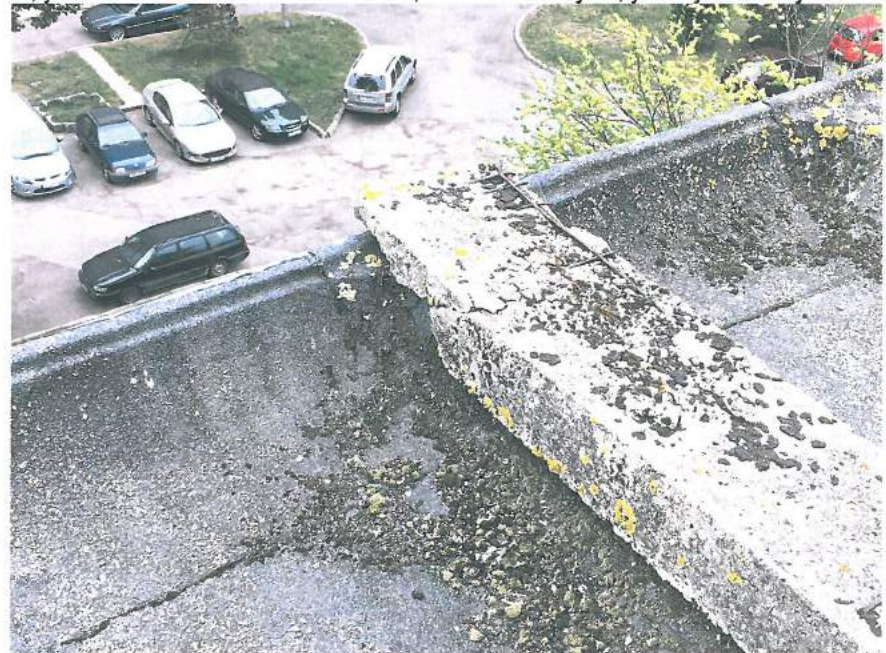
18., 19. att. Jumta elementi tuvplānā: betona „cepures” nolietojušās; ruberoīds apsūņojis, piegruzots; jumts pilnībā neveic savu funkciju-aizsardzību pret ārējiem nokrišņiem.
