ATZINUMS PAR BŪVI

Būve: Dzīvojamā māja, Siļķu ielā 18, Liepājā.

BŪVES SLĒDZIENA ATZINUMS

Novērtēt balkonu tehnisko stāvokli, pamatojoties uz būvzinieņa I. Silacērpas sniegto vizuāli tehnisko atzinumu ēkas Siļķu ielā 18, Liepājā balkoniem no 2017. gada 19. oktobra, sniegt rekomendācijas balkonu atjaunošanai un turpmākai drošai ekspluatācijai un noturībai un sagatavot slēdzienu par, novērtējot tās atbilstību normatīvo aktu prasībām.

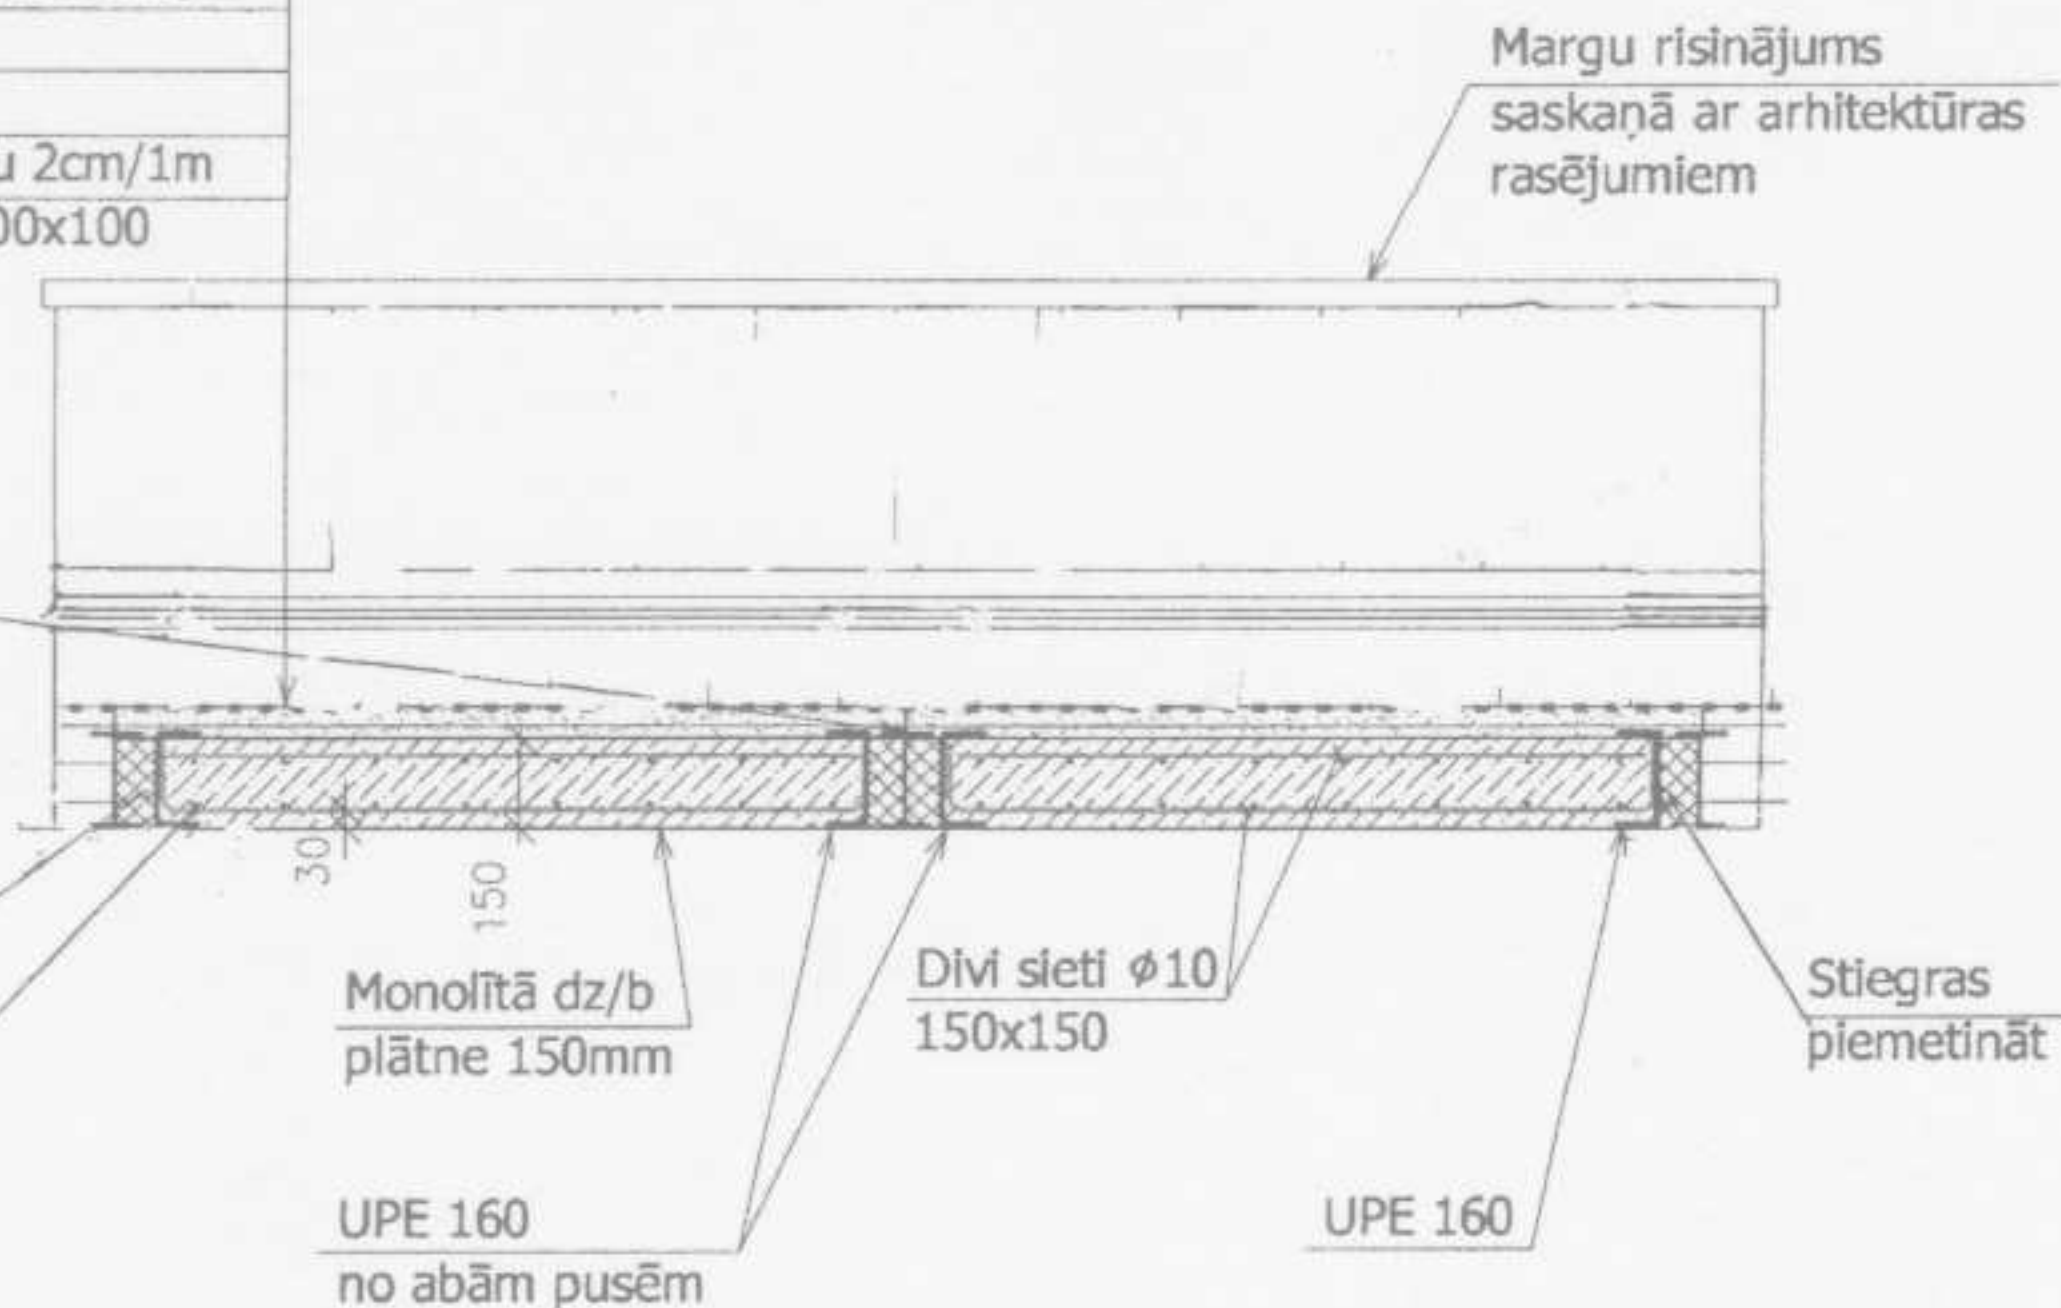
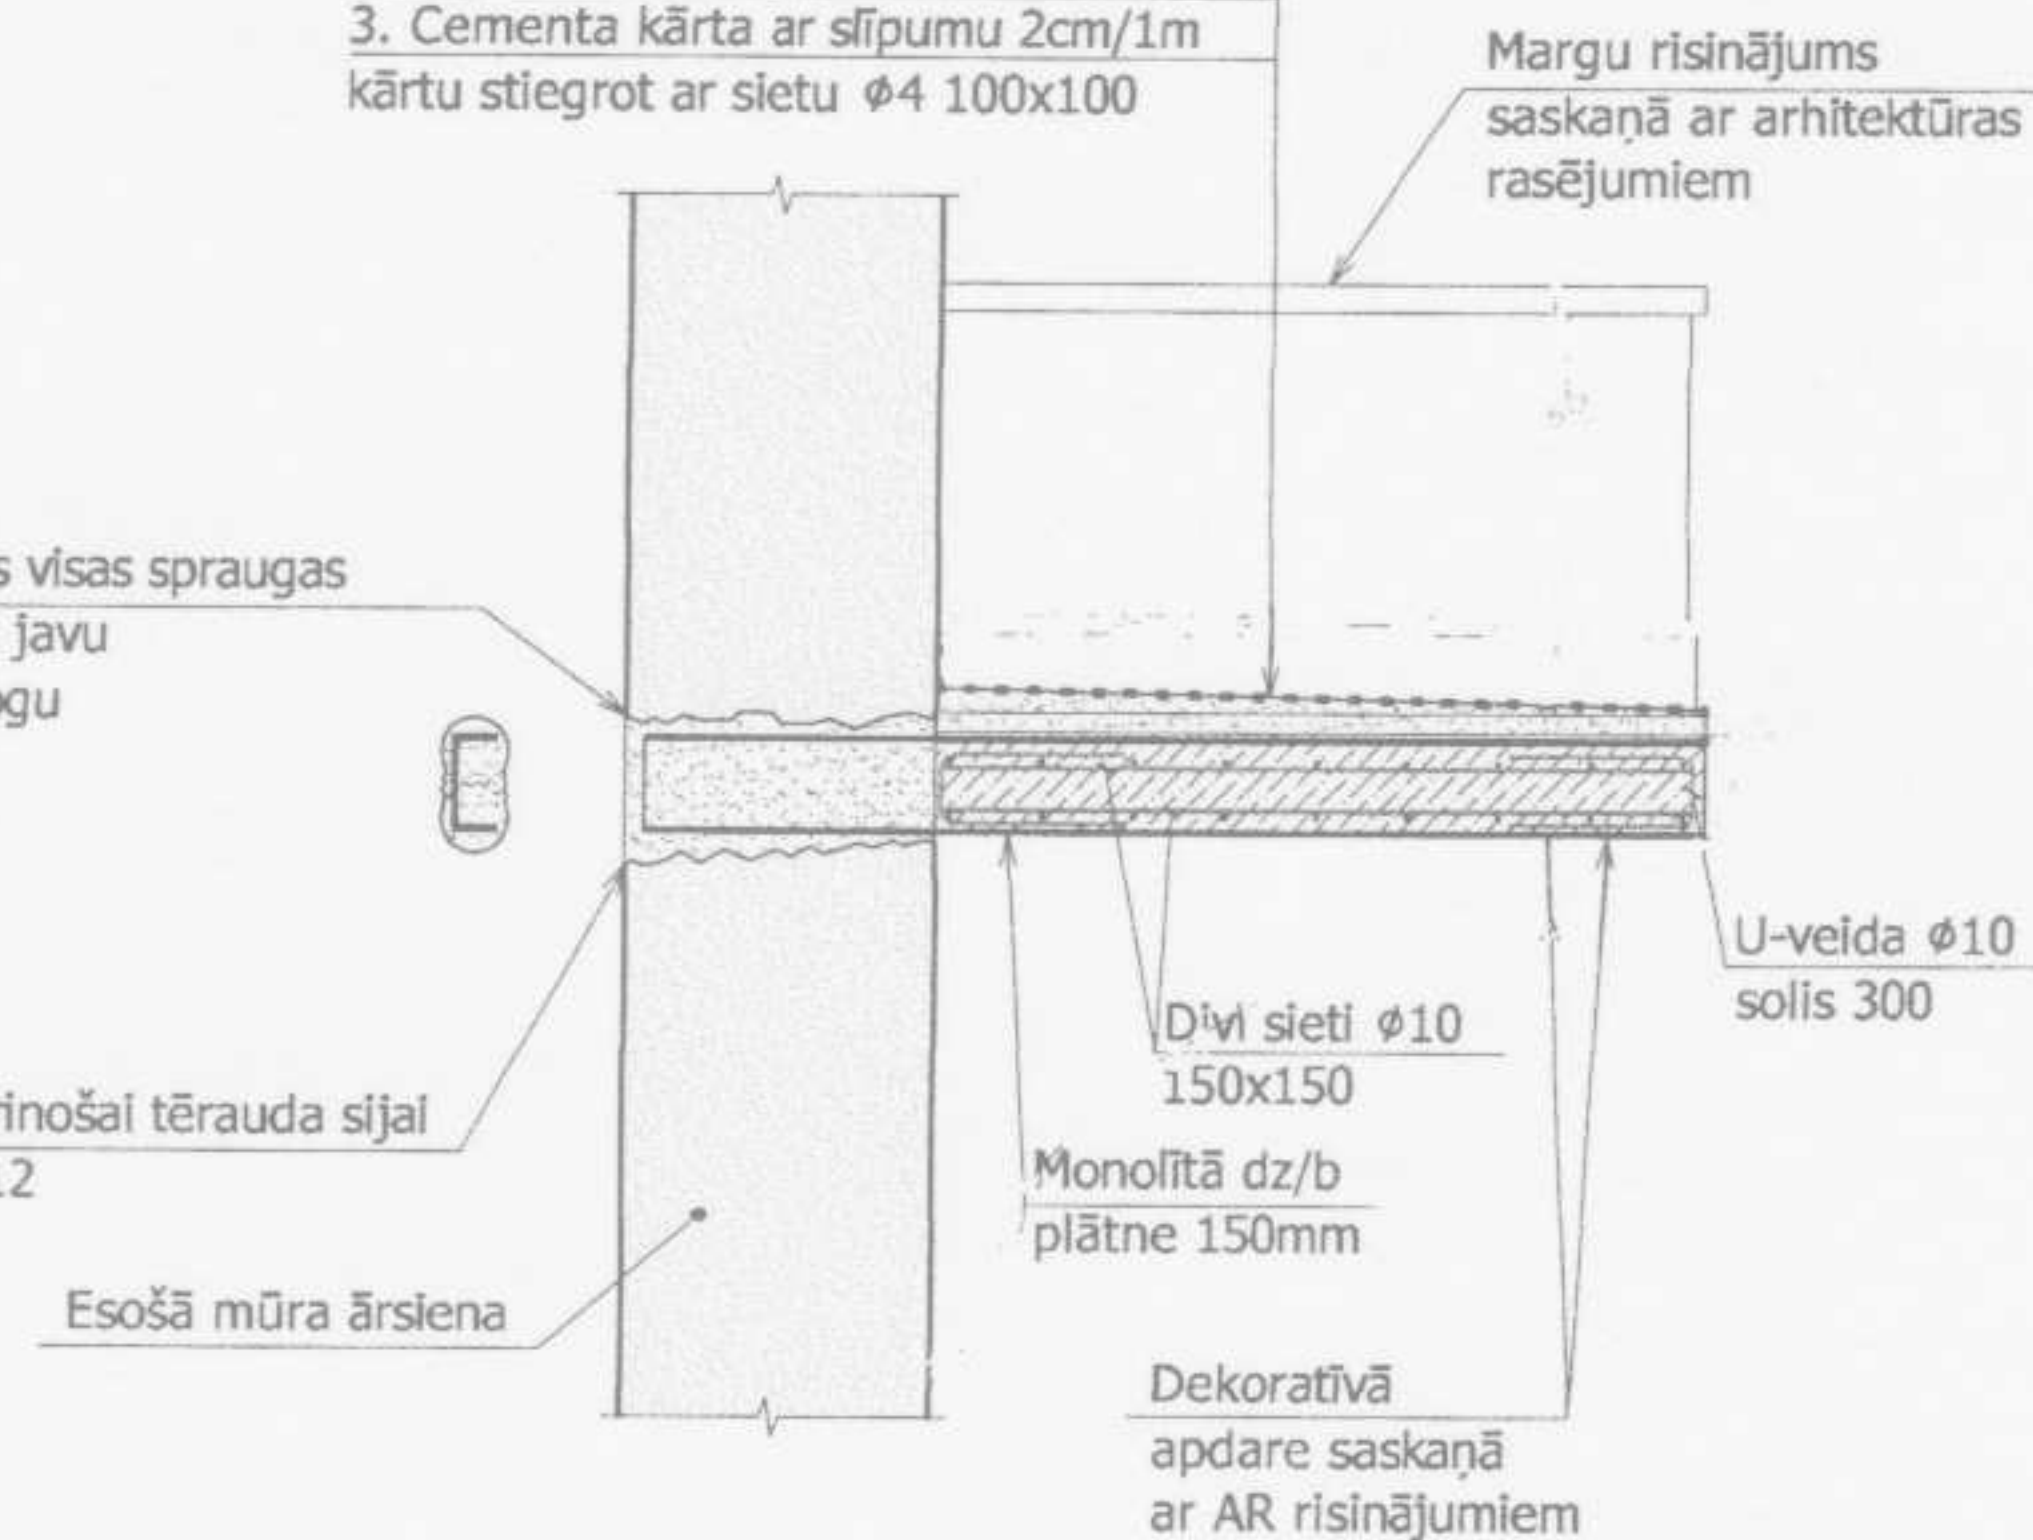
Balkona marga apdarīta ar dažādu materiālu vairogiem (plastikāta loksnes vai koka metālu vairogu), oriģinālās konstrukcijas neapmierinošā tehniskā stāvoklī, margas metāla konstrukcijas daļēji korodējušas, krāsotas vai ar zudušu apdari. Vairāki balkoni aizstikloti ar stiklotām koka konstrukcijām. Grīdas hidroizolācija un balkona saliekamā dzelzsbetona plātne ar atsevišķiem mitruma plankumiem, daļēji korodējusi metāla apmale. Balkona saliekamā dzelzsbetona plātne ar izdrupumiem, izteikti atsegtas plātnes korodējušās stiegras. Nav droši balkona margu stiprinājumi, t.sk. pie ēkas sienas.

Balkoni ar novērtējuma kategoriju D (dzīvoklis nr. 14,15,18,32,50,56,63,67) atjaunojami saskaņā ar ieteikumiem būvinženiera I. Silacērpa tehniskajā atzinumā, punkts 7.2 un AR daļas lapa AR – 14, papildus balkona saliekamai dzelzsbetona plātnei novēršot izdrupumus, apstrādājot atsegtās plātnes korodējušās stiegras ar pretkorozijas aizsardzības materiāliem.

Pēc sijas iestrādāšanas visas spraugas aizpildīt ar bez rukuma javu Ceresit CX 15 vai analogu

Ierīkot atvērumu pastiprinošai tērauda sijai izmantojot kroņurbi $\phi 112$
