**VIZUĀLĀS TEHNISKĀS APSEKOŠANAS ATZINUMS ĒKAS
BALKONIEM SIĻĶU IELA 18, LIEPĀJA.**

Liepāja, 2017.gada 19. oktobrī.

**Vizuālās tehniskās apsekošanas atzinums ēkas balkonu konstrukcijām,
daudzdzīvokļu dzīvojamā mājā, Siļķu iela 18, Liepāja**

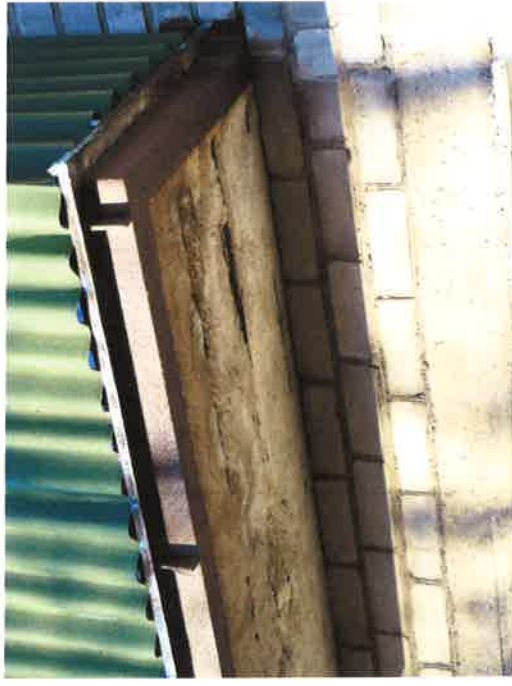
Silķu iela 18-43, Liepāja

Balkona (foto Siļķu 18-43) margas ar vairogu, daļēji korodējušas. Grīdas - nav pārlicības par hidroizolāciju. Balkona saliekamā dzelzsbetona plātne ar mitruma plankumiem, plaisas. Nav pārlicības par balkona margu stiprinājumiem, t.sk. pie ēkas sienas. 43.dzīvokļa balkona vērtējums- C.

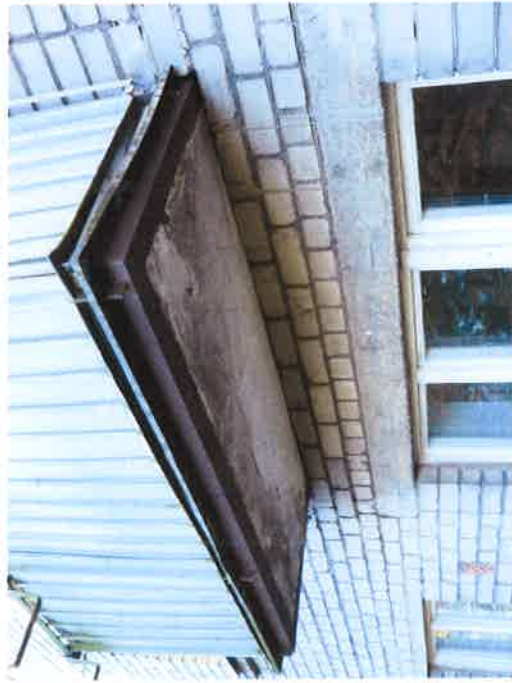
Silķu iela 18-45, Liepāja

Balkona (foto Siļķu 18-45), margas daļēji korodējušas. Grīdas - nav pārlicības par hidroizolāciju. Balkona saliekamā dzelzsbetona plātne ar mitruma plankumiem, plaisas. Nav pārlicības par balkona margu stiprinājumiem, t.sk. pie ēkas sienas. 45.dzīvokļa balkona vērtējums- C.
