### **Tehniskās apsekošanas atzinums**

Daudzdzīvokļu dzīvojamā māja  
Kadastra Nr. 17000020062009, Atmodas bulvāris 8b, Liepāja  
(būves nosaukums, zemes vienības kadastra numurs un adrese)

SIA "Liepājas namu apsaimniekotājs", 2016. g. 27.dec., līg. nr.: EA-76-16  
(pasūtītājs, līguma datums un numurs)

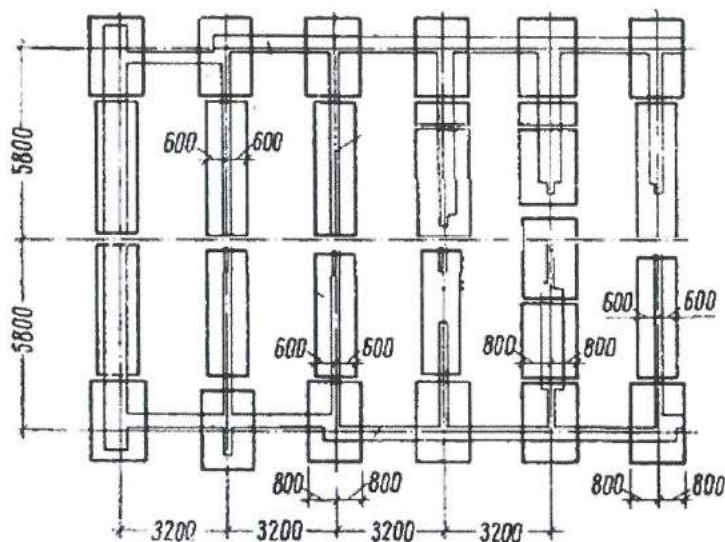
Aptuvens pamatu izbūves princips.

Pamatu konstruktīvā shēma – uz saliekamā dzelzsbetona pēdām montēti pamatu bloki līdz pagrabstāva pārseguma līmenim šķērsām ēkai. Bloki montēti ar nelielām spraugām, vai lielākās spraugas aizmūrētas ar silikāta ķieģeļiem. Pa ēkas vidējo garenasi izvietotas sijas, kas balstās uz silikāta ķieģeļu pamūrējumu.

Pēc visa spriežot pa ārējām garenasīm piekārtiem cokola paneļiem nav atsevišķu pamatu, tie nostiprināti pie šķērspamatiem.

Kopumā ēkai nav novērojamas sēšanās pazīmes, līdz ar to pamati ir labā tehniskā stāvoklī.

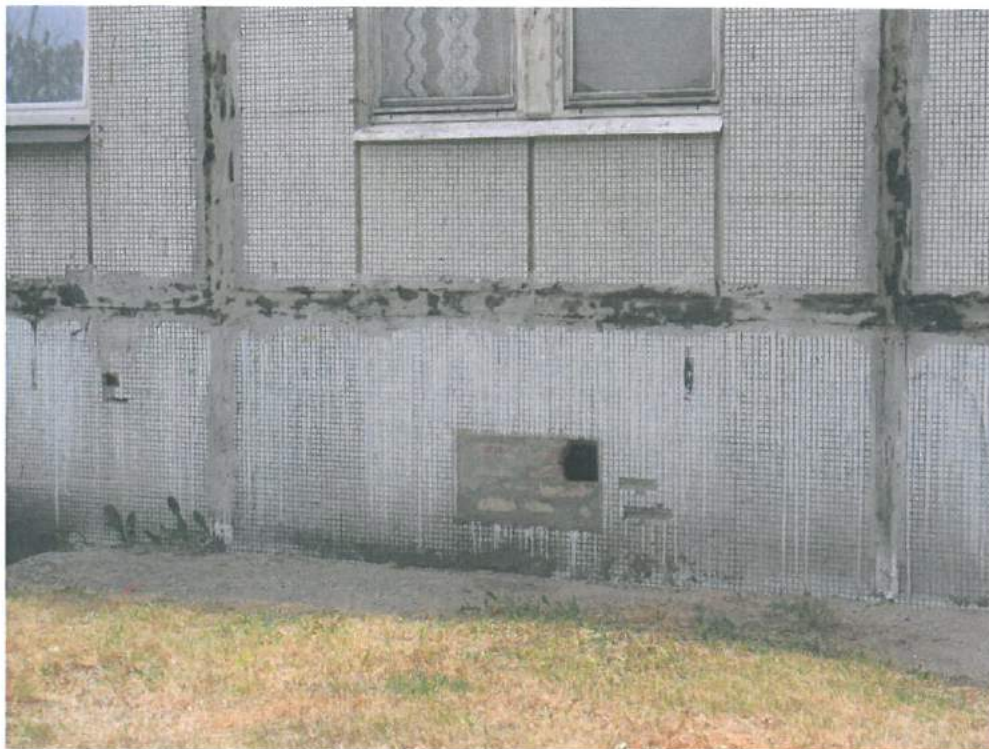
Manāmi izdrupumi un atdalījušos flīzīšu vietas, vietām flīzītes izdrupinātas ar nodomu. Plaisiņām fasādes paneļos ir vietējs raksturs un tās būtiski neietekmē sienu stiprību un noturību, bet ietekmē sienu siltuma vadāmību.

Kopumā virszemes stāvu sienas pēc sava tehniskā stāvokļa ir apmierinošā tehniskā stāvoklī.

1. Bojāto un vēl neaizdarināto ārsienu plaisiņu aizdarināšana, hermetizācija. Ārējās apdares risinājumu izstrāde.
2. Balkonu skārda apmalojumu un izlīdzinošās kārtas atjaunošanu, atsegtās armatūras pretkorozijas apstrādi un aizsargkārtas atjaunošanu. Rekomendējam betona virsmu rūpīgi attīrīt no visām abrazīvām daļiņām. Visas atsegtās armatūras apstrādāt ar rūsas pārveidotāju. Remontam izmantot *Schomburg Inducret-BIS* (vai analogs).
3. Balkona margu tērauda elementu renovācija, antikorozijs apstrāde, pastiprināšana. Enkurojumu vietu pastiprināšana, antikorozijs apstrāde. Margu esošā apšuvuma nomaiņa.
4. Koka logu un durvju nomaiņa pret paketstiklojuma logiem PVC rāmjos un siltinātām tērauda konstrukcijas durvīm. Siltumvadāmības koeficients  $U_w \geq 1,3$ .
5. Pamatu aizsargapmales ierīkošana.

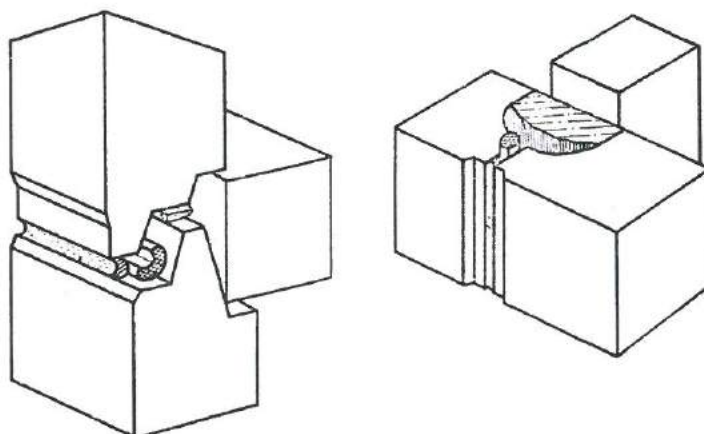
Saduršuves izbūves laikā ir hermetizētas ar stiklšķiedras lenti un hermetizācijas masas špaktelējumu pāri. Esošais hermetizējums kalpo ilgāku laiku, iespējams kopš ēkas celtniecības brīža. Vizuāli labā tehniskā stāvoklī.

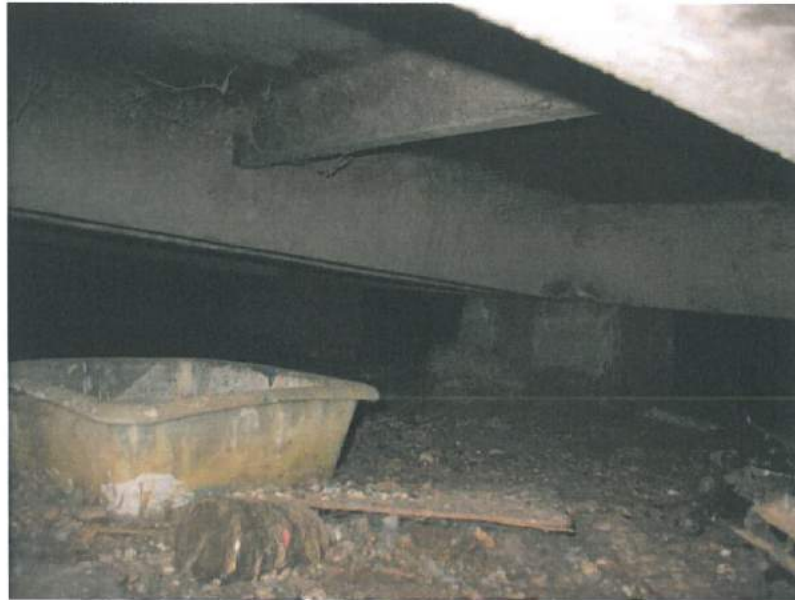
Ēkai ir tehniskie mikrobēniņi. To augstums svārstās apmēram no 350mm līdz 1100mm. Ap jumta lūkas vietu bēniņu telpā ir daudz gružu.

Pagraba un virszemes stāvu pārsegumi, vizuāli vērtējot, ir apmierinošā tehniskā stāvoklī

7.2.1.3. Pagraba pārseguma siltināšana no pagraba puses un bēniņu siltināšana- atbilstoši LBN 002-15 "Ēku norobežojošo konstrukciju siltumtehnika" prasībām.

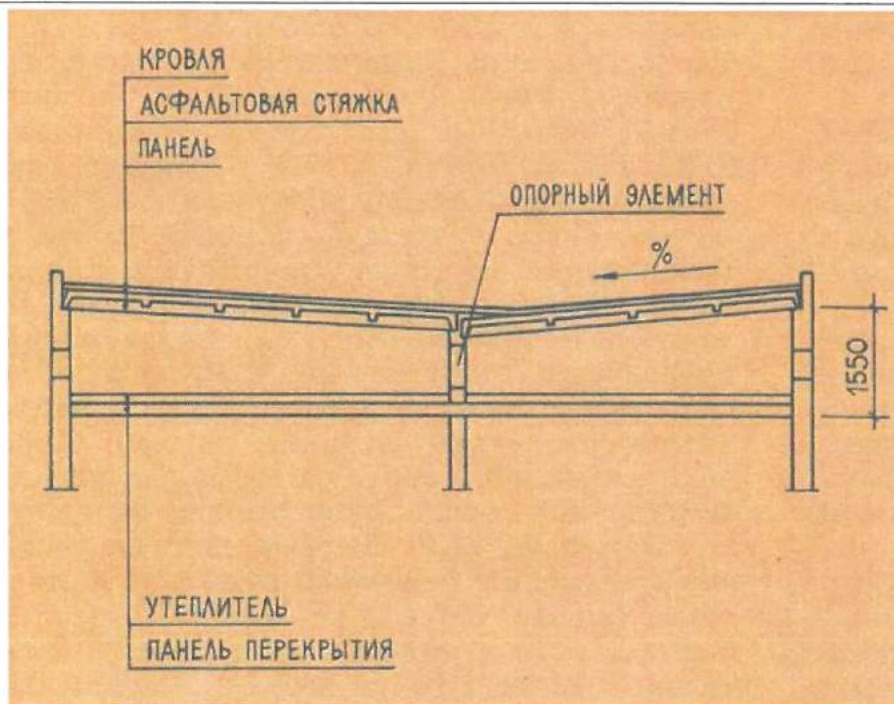
Aptuvena jumta konstrukcijas shēma.

Jumta klājs ruļļu materiāls, kas izskatās kopts un vietām atjaunots. Jumta konstrukcijas ir labā tehniskā stāvoklī. Parapeta malai iesegts skārda jumtiņš.

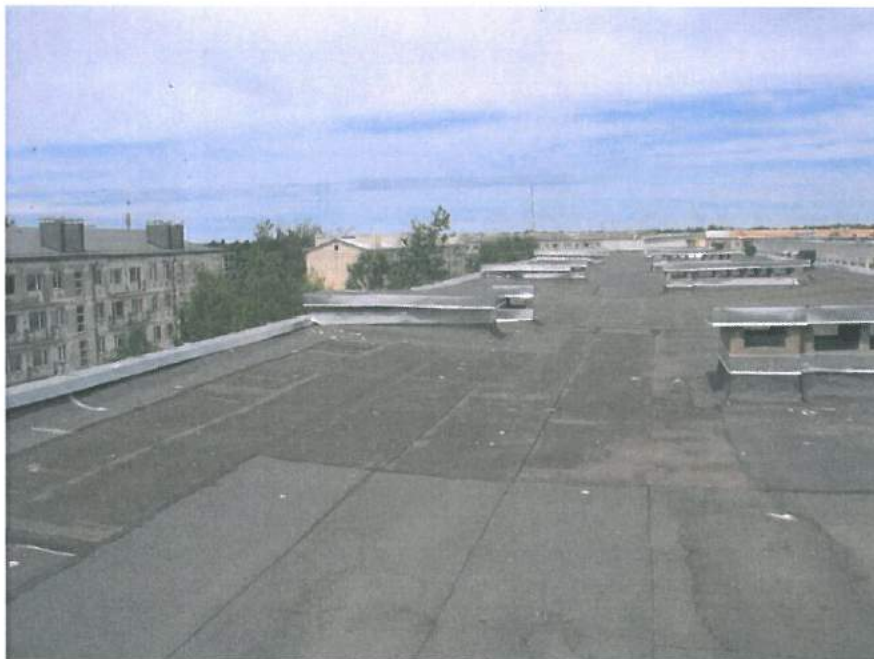
Ventilācijas izvadi remontēti un to nosedzošie jumtiņi savesti kārtībā.

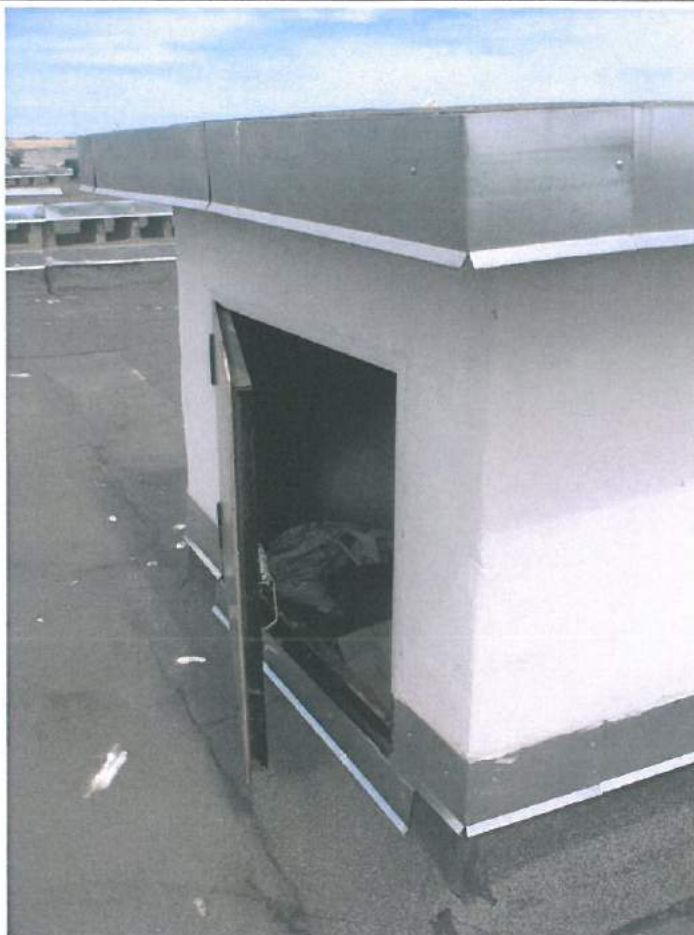
Virš jumta izejas lūkas ir mūra izbūve ar slēdzamām durtiņām. Izbūve labā tehniskā stāvoklī – ārpuse apmesta un krāsota, jumtiņam iesegts sveigs ruļļu materiāls.

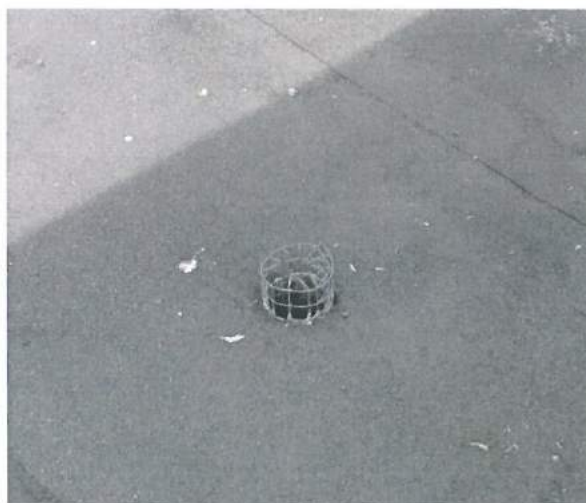
Lietus ūdens kanalizācijas uztvērējipiltuvēm aizsargrestes ir no drāšu sieta.

Jumta nesošās konstrukcijas kopumā ir apmierinošā tehniskā stāvoklī.

7.2.1.4. Jumta konstrukciju izlases remonts un seguma nomaiņa. Paredzēt bēniņu lūku risinājumus, nokļūšanu no kāpņu telpas uz jumtu.

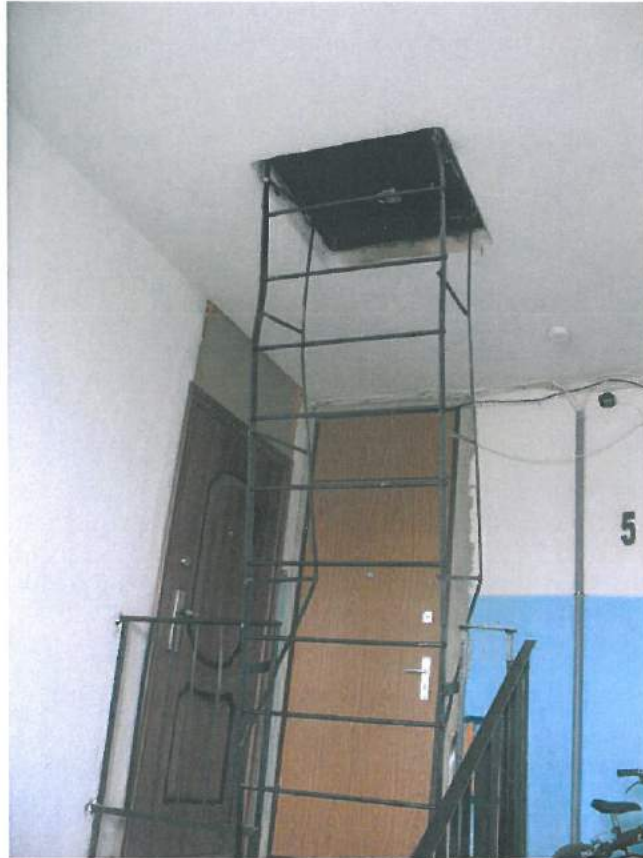
Uz jumta un mikrobēniņiem ir iespējams nokļūt divu malējo sekciju kāpņu telpu augšējā stāvā izveidotām nepārvietojamām metāla kāpnēm un slēdzamām lūkām. Kāpnes ir darinātas no salīdzinoši tieviem metāla stieņiem, kas tehniski savas funkcijas pilda, bet nerada drošumu atrodoties uz tām.

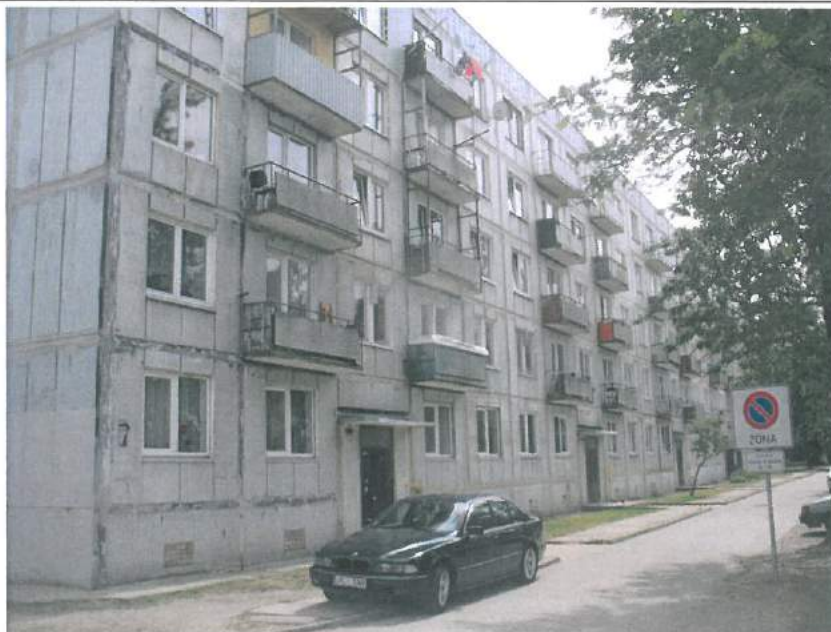
Margu tērauda konstrukcijas vietām nav koptas un korodējušas. Balkonu margas kopumā vērtējamās kā daļēji neapmierinošā tehniskā stāvoklī. Tās nepieciešams papildus nostiprināt. Stipri korodējušo margu enkurojuma savienojumus pārmetināt. Visām tērauda konstrukcijām nepieciešams veikt antikoroziijas krāsojums.

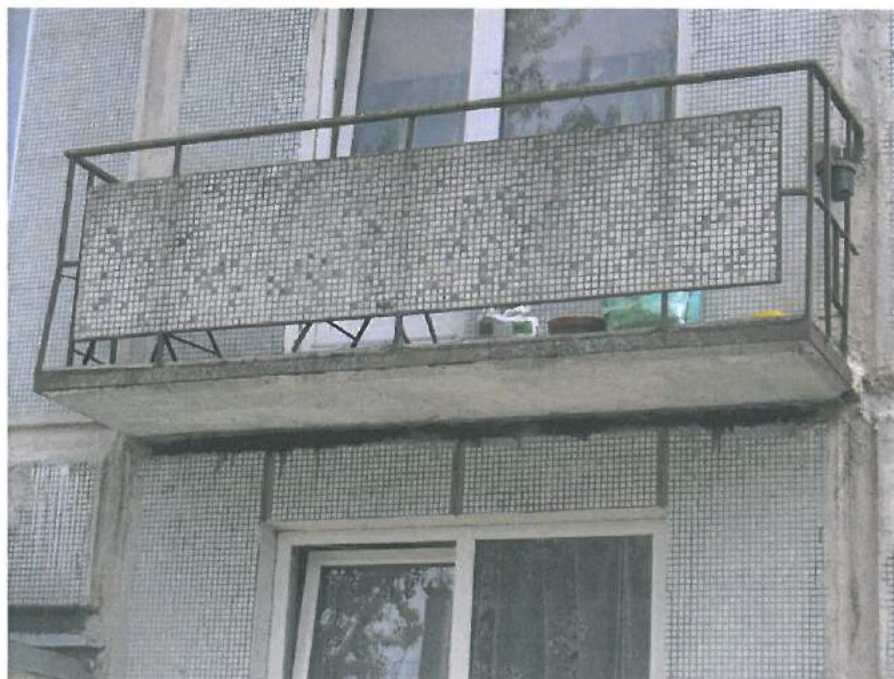
Dažiem balkoniem ir veidotas stiklojuma konstrukcijas dažādos izpildījumos un rūšu dalījumos. Izmantotie materiāli – skārda loksnes vai koka paneļi margu aizdarei, koka vai plastmasas rāmji vienkāršam stiklojumam.

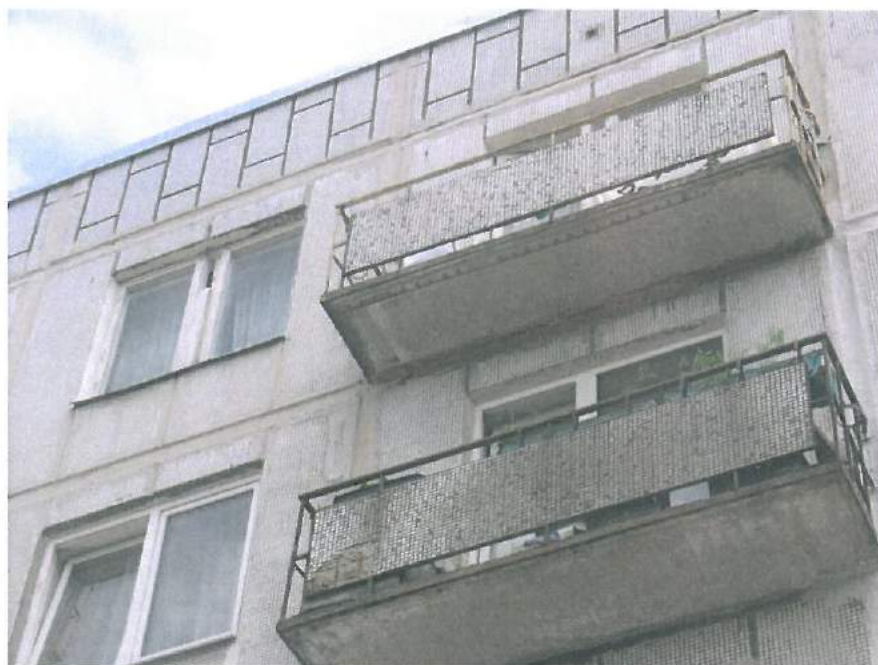
Ieejas mežgliem gan rietumu, gan austrumu fasādēs dzelzsbetona konsolveida jumtiņi. Remonta laikā jumtiņiem iesegts jauns ruļļu segums ar skārda apmalēm. Jumtiņu tehniskais stāvoklis apmierinošs.

7.2.1.2. Ieejas mezglu pārseguma jumtiņa dzelzsbetona plātnes remonts. Ieejas mezglu lieveņu remonts. Rekomendējam betona virsmu rūpīgi attīrīt no visām abrazīvām daļiņām. Visas atsegtās armatūras apstrādāt ar rūsas pārveidotāju. Remontam izmantot *Schomburg Inducret-BIS* (vai analogs). Piedāvātā sistēma nodrošina ideālu betona vecā un jaunizveidojamās betona virsmas remontu reizē ar stiegrojuma antikorozijs aizsardzību. Pēc plātnes remontu plātni uzstrādāt kausējamo ruberoīdu 2 kārtās, izveidot jumtiņam skārda apmalojumu.

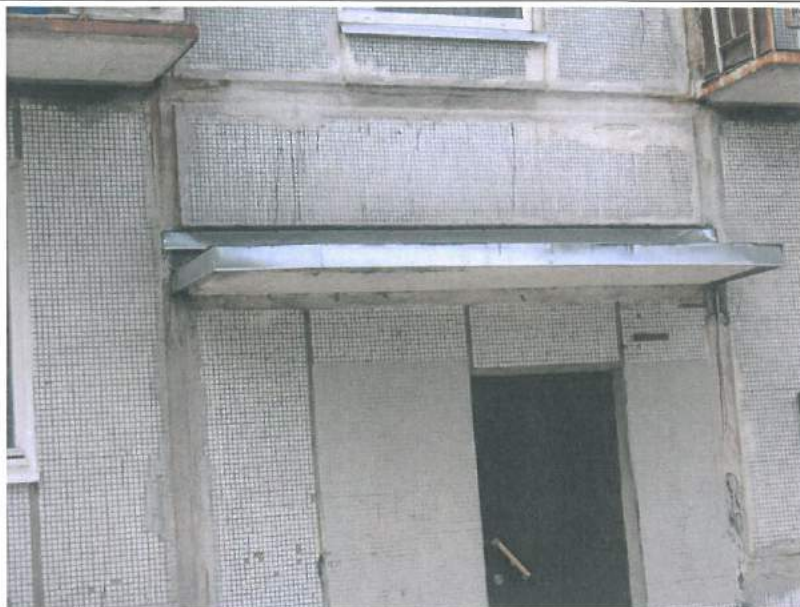
Spriežot pēc apmetuma stāvokļa dažās kāpņu telpās jumtņa līmenī, šeit pa šuvi ir sūcies kapilārais ūdens. Par cik jumtņa segums ir ieklāts nesen, iespējams šī problēma daļēji ir atrisināta.
