**Dokumenta nosaukums:** Tehniskā (vizuālā) apsekojuma atzinums

**Objekta adrese:** Mežmalas iela 5, Liepāja  
LV-3407, Latvija

2017.gada 26.maijs

**Daudzdzīvokļu dzīvojamā māja  
Mežmalas iela 5, Liepāja  
Kadastra Nr. 1700 002 0327 001**

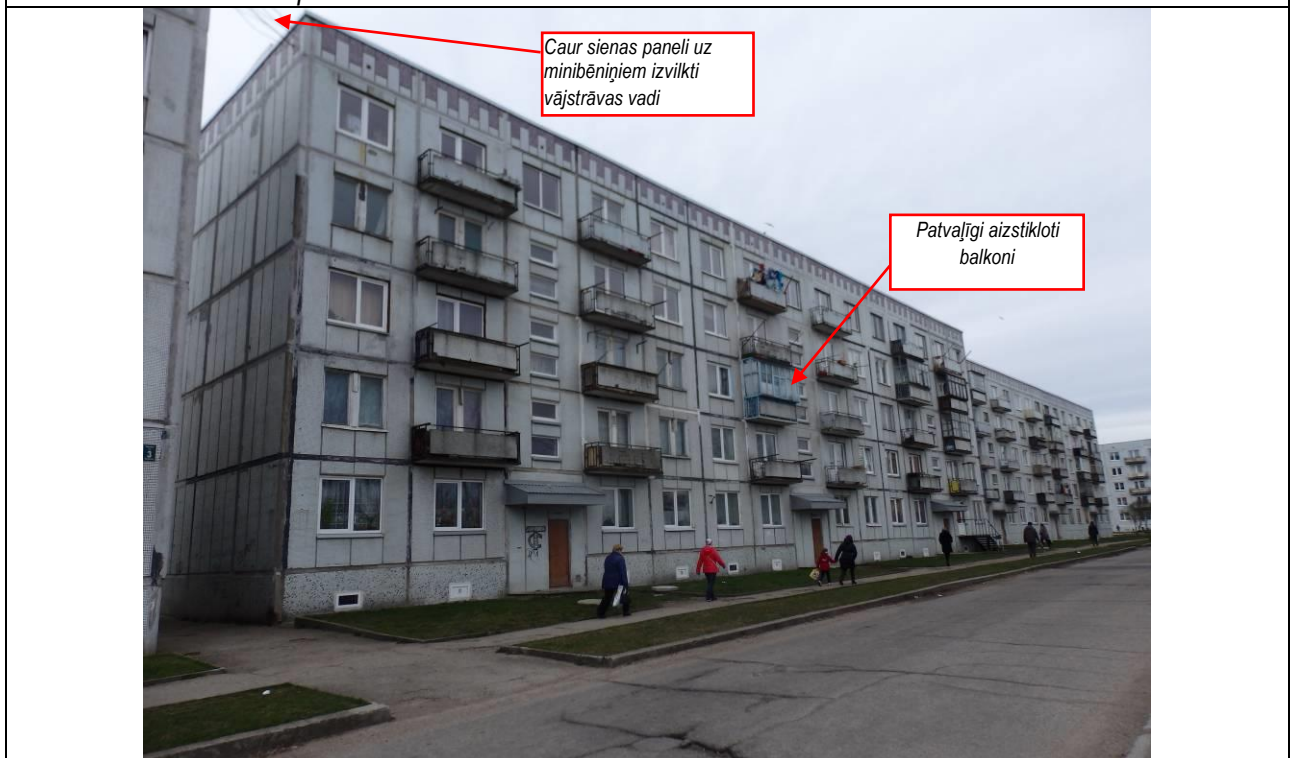
2. Austrumu fasādes fragments, savienojuma vieta

Dzīvojamā māja būvēta no saliekamiem dzelzsbetona elementiem. Dzīvojamās mājas ārējās garenvirziena sienas ir pašnesošas - piekārtie keramzītbetona paneļi 300mm biezumā, ārējā apdare - fasāžu pusēs rūpnieciski apdarinātas mazizmēra flīzītes. Paneļu apdarē redzami izdrupumi un atsegušās paneļu stiegras. Starppaneļu saduršuves vietām izdrupušas.

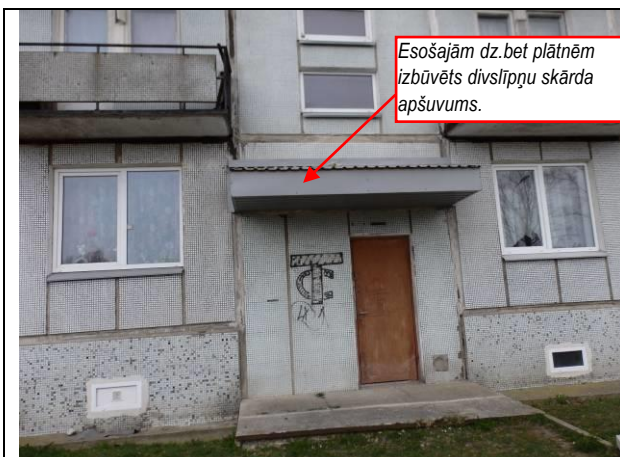
3. Austrumu fasādes fragments, atkritumu telpas durvis

Atkritumu telpām austrumu fasādē ir novecojuši koka konstrukciju durvju bloki. Atkritumu telpu durvis ikdienā netiek izmantotas.

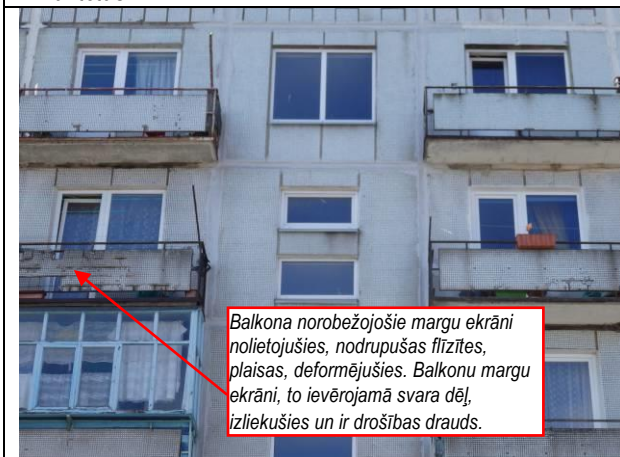
5. Austrumu fasādes fragments, kāpņu telpa

Balkona margas - metāla konstrukcijas. Balkonu margu ekrāni – rūpnieciski izgatavotas dz.bet. plātnes ar mazizmēra flīzītes.

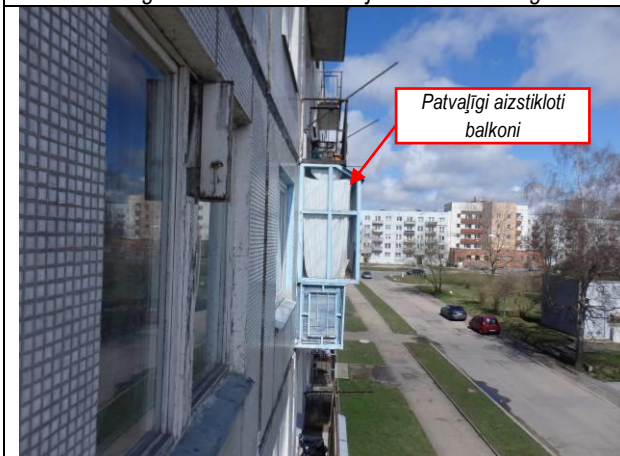
7. Austrumu fasādes fragments

Daļai dzīvokļu saglabāti vecie logi - koka konstrukcijas ar sapārotām vērtībām. Veco koka logu vērtnes nosēdušās, blīvi nepieveras, radot dzīvokļos un kāpņu telpās palielinātus siltuma zudumus. Bojātas koka logu ārējo vērtņu apakšējās daļas.

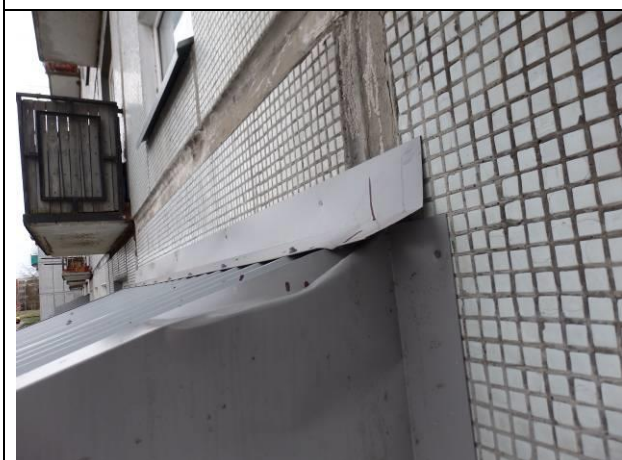
11. Austrumu fasādes fragments, ieejas jumtiņu  
pieslēgums

ieejas jumtiņu pieslēguma vietas nav hermētiskas.

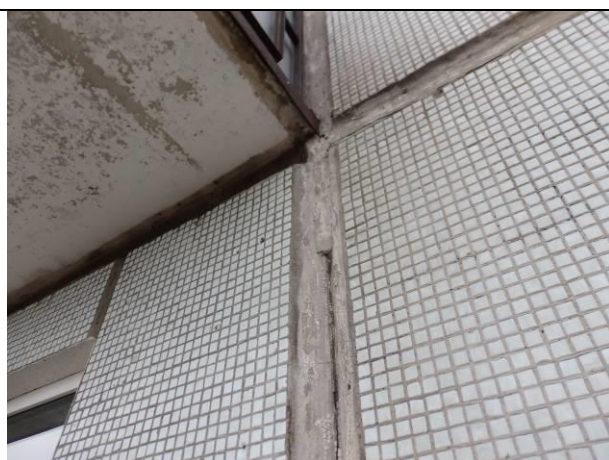
12. Austrumu fasādes fragments

Ārsienu paneļu šuvju hermetizācija vietām nedaudz  
padrupusi .

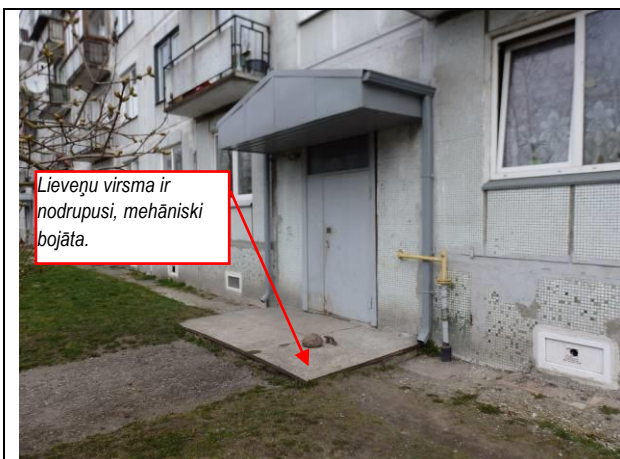
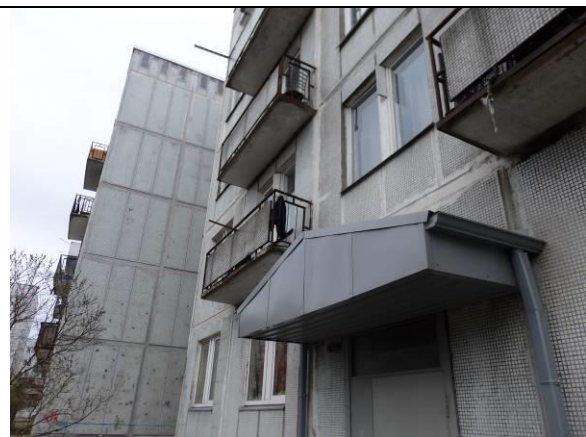
Virs ēkas Rietumu un Austrumu fasādes ieejas mezgliem ir izbūvēti dzelzsbetona konstrukcijas jumtiņi. Laika gaitā veikta ieejas jumtiņu pārbūve. Esošajām dz.bet plātnēm izbūvēts divslīpņu skārda apšuvums.

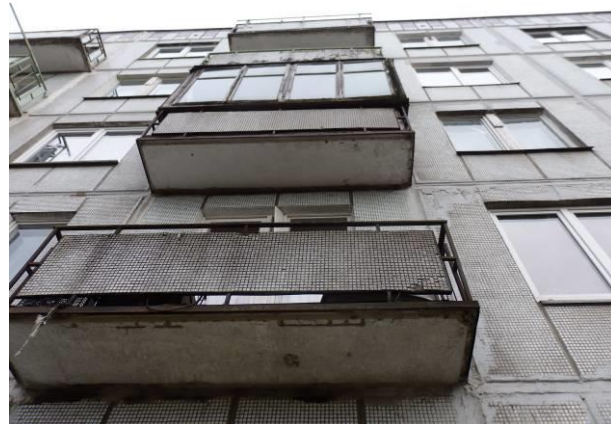
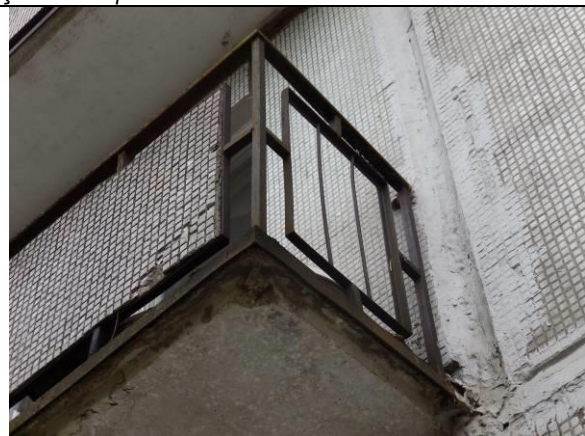
Balkona margas - metāla konstrukcijas. Metāla konstrukcijas korodējušas. Balkona norobežojošie margu ekrāni nolietojušies, nodrupušas flīzītes, plaisas, deformējušies. Balkonu margu ekrāni, to ievērojamā svara dēļ izliekušies, un ir drošības drauds.

- 7.2.2.6. Esošās balkonu margas ir sliktā tehniskā stāvoklī. Rekomendējams veikt esošo balkonu margu demontāžu un jaunu konstrukciju izbūvi. Veikt esošo balkonu betona plātņu remontu. Balkonu plātnēm jāveic remonts, jāattīra no visām abrazīvām daļiņām, jāapstrādā stiegrojums ar antikorozijas krāsojumu un jāatjauno stiegrojuma betona aizsargkārtā.

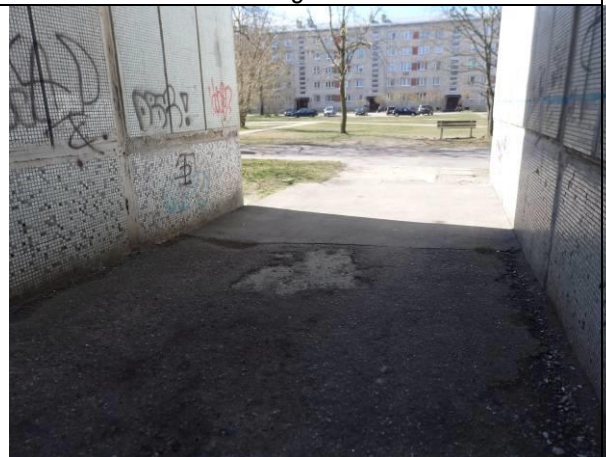
34. Ziemeļu fasādes fragments

Ārsienu paneļu šuvju pildījums, hermetizācija vietām izdrupusi. Vietām veikts šuvju aizpildījuma remonts ar elastīgiem hidroizolācijas tipa materiāliem un remonta javu. Šuvju izdrupšana turpinās.  
Ārējās fasādes paneļiem redzamas dažviet atsegtas stiegras  
Ārējās apdares kopskats sabojāts ar grafiti zīmējumiem.

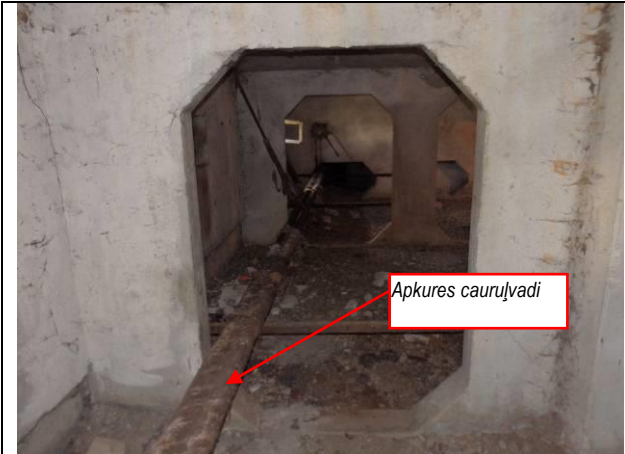
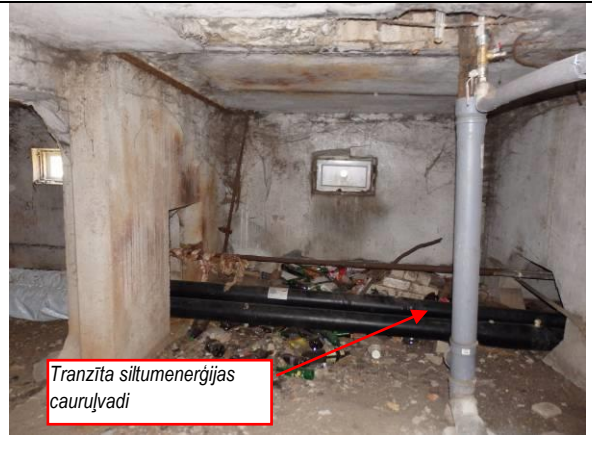
<p><b>35. Pagrabs</b></p>	<p><b>36. Pagrabs</b> Lielākā daļa sadzīves kanalizācijas cauruļvadi pagrabā nomainīti uz PVC caurulēm, saglabātie metāla cauruļvadi attālumā no griestiem 20 – 40 cm . Nenomainītie cauruļvadu posmi ir korodējuši.</p>

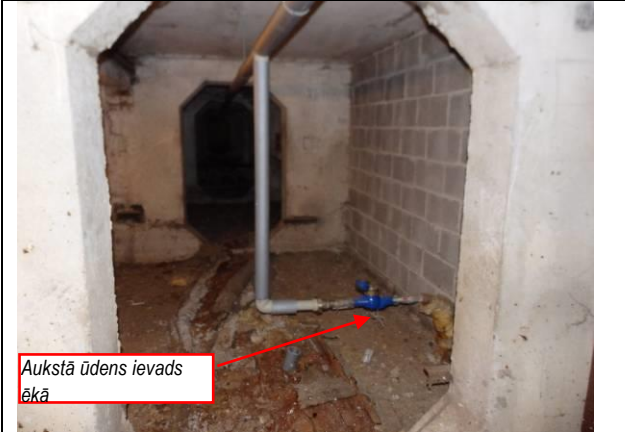
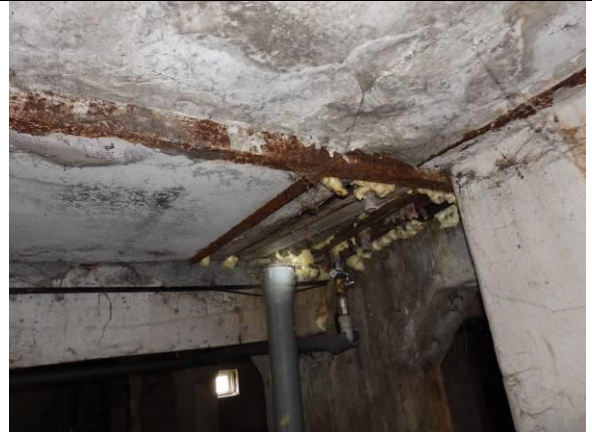
<p><b>37. Pagrabs</b> Aukstā ūdens sistēmas caurules pagraba telpās nomainītas pret PVC caurulēm. Aukstā ūdens caurulēm uzstādīta aukstā ūdens cauruļvadu kondensāta izolācija, bet ziemā aukstos laika apstākļos iespējama aukstā ūdens sistēmas aizsalšana.</p>	<p><b>38. Pagrabs</b> Pagrabā tērauda ieliekamās detaļas paneļu balstīšanai pie ventilācijas šahtām stipri korodējušas.</p>

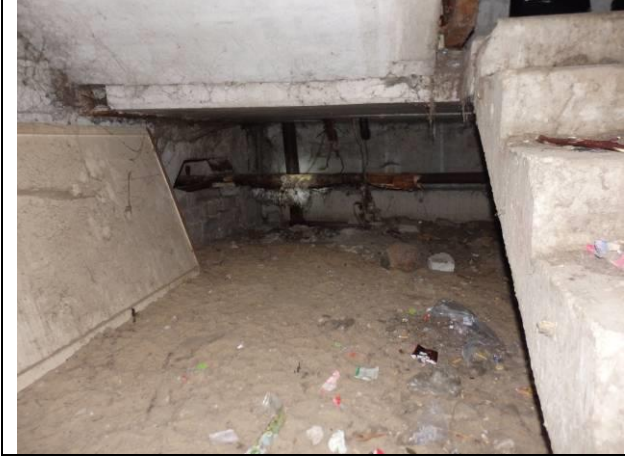
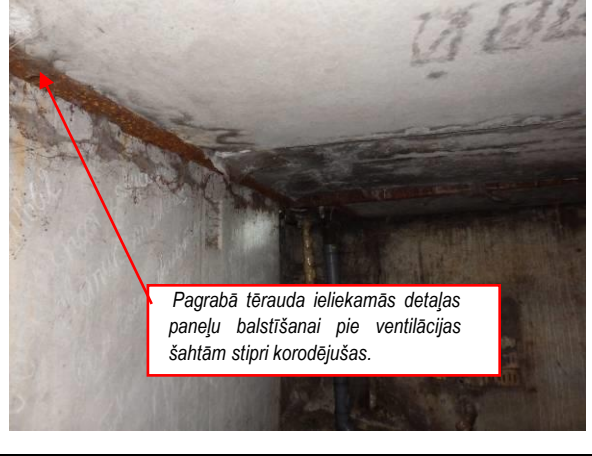
<p><b>39. Pagrabs</b> Pagraba nesošās šķērssienu- no saliekamā dzelzsbetona rāmveida sienu elementiem ar biezumu ~200mm Inženierkomunikāciju cauruļvadi nolietotojušies, korodējuši un vietām cauri. Sākotnējā cauruļvadu siltumizolācija neatbilst LBN 002-15 „Ēku norobežojošo konstrukciju siltumtehnika prasībām”.</p>	<p><b>40. Pagrabs</b></p>

- 7.2.2.3. Pagraba pārseguma siltināšana no pagraba puses - atbilstoši LBN 002 – 15 „Ēku norobežojošo konstrukciju siltuma tehnika” prasībām. Pagraba elektroinstalācijas atjaunošana. Pirms pagraba pārseguma siltināšanas veikt pārseguma paneļu bojāto vietu lokālu remontu. Stiegrojumam veikt antikorozijas apstrādi un izveidot stiegrojuma betona aizsargslāni.

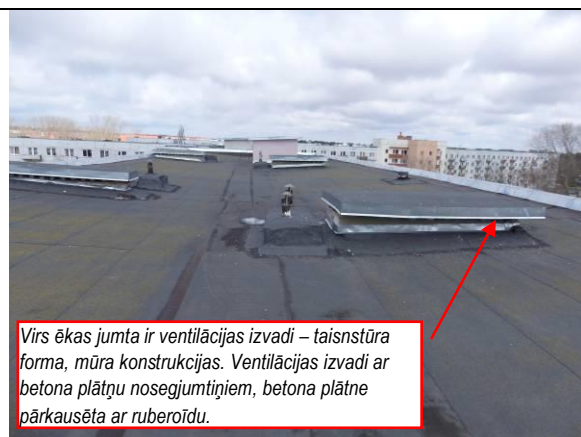
42. Jumta fragments

Virs ēkas jumta ir ventilācijas izvadi – taisnstūra forma, mūra konstrukcijas. Ventilācijas izvadi ar betona plātņu noseģumtiņiem, betona plātne pārkausēta ar ruberoīdu.

Jumta iesegums – bitumena ruļļu materiāls – ruberoīds. Jumta segums apaudzis ar aļģēm, vietām uzburbis. Šobrīd netika konstatēti jumta seguma bojājumi, kā rezultātā ēkā iekļūtu nokrišņi. Jumta parapetam nesēn (pēdējo 2 gadu periodā) atjaunots noseģskārds.

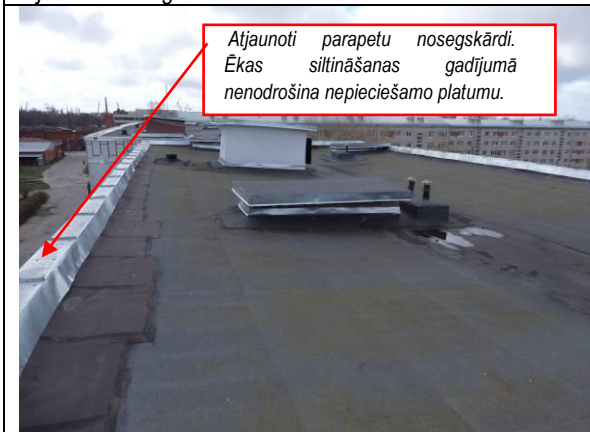
43. Jumta fragments

Atjaunoti parapetu noseģskārdi. Ēkas siltināšanas gadījumā nenodrošina nepieciešamo platumu.

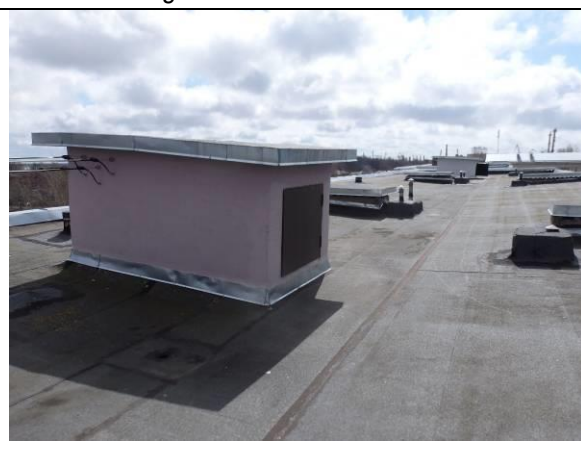
46. Jumta fragments, izeja uz jumtu

Ēkai ir divdaļīgs četrslīpņu jumts ar iekšējo ūdens novadīšanu. Jumts veidots no ribotajiem dzelzsbetona paneliņiem.

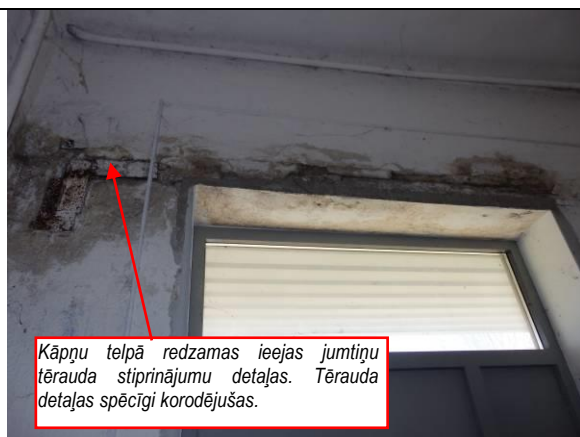
48. Kāpņu telpas

Kāpņu telpā redzamas ieejas jumtiņu tērauda stiprinājumu detaļas. Tērauda detaļas spēcīgi korodējušas.

7.2.2.15. Visu metāla detaļu (ieliekamās detaļas pagrabā, bēniņos, fasādē) antikorozijas apstrāde, lai aizsargātu no mitruma un novērstu to tālāku bojāšanos. Pirms tērauda elementu krāsošanas no virsmas jānotīra vecais pārklājums, korozijas produkti un virsma jāattauko. Pēc rūpīgas virsmas attīrīšanas klāj metāla gruntējuma krāsu. Tikai pēc tam krāso ar speciālu krāsu, ko uzklāj ar otu vai rullīti. Krāsu klāj divos slāņos, otro - kad pirmais jau nožūvis. Ar modernām tehnoloģijām iespējams izmantot arī metāla krāsas, kas klājamas tieši uz sarūsējušas metāla virsmas. Šīm krāsām ir īpašs sastāvs, kas ietver gan gruntējuma krāsu, gan pamatkrāsu, gan virskārtu.

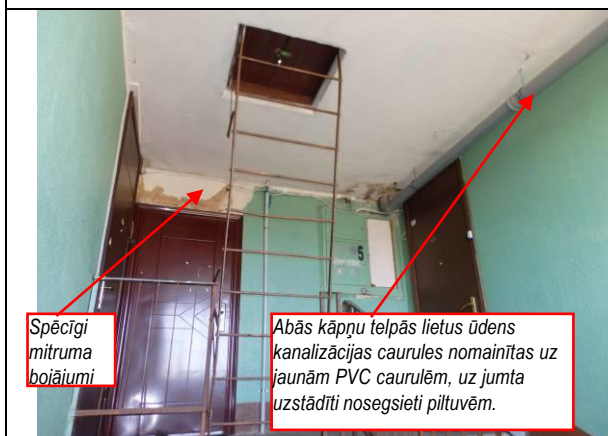
49. Kāpņu telpas

Kāpņu telpā redzamas ieejas jumtiņu tērauda stiprinājumu detaļas. Tērauda detaļas spēcīgi korodējušas.

Spēcīgi mitruma bojājumi

Abās kāpņu telpās lietus ūdens kanalizācijas caurules nomainītas uz jaunām PVC caurulēm, uz jumta uzstādīti nosegsietī piltuvēm.

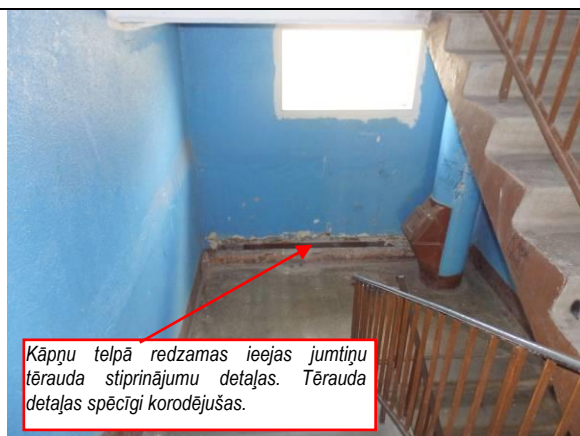
50. Kāpņu telpas

Kāpņu telpā redzamas ieejas jumtiņu tērauda stiprinājumu detaļas. Tērauda detaļas spēcīgi korodējušas.

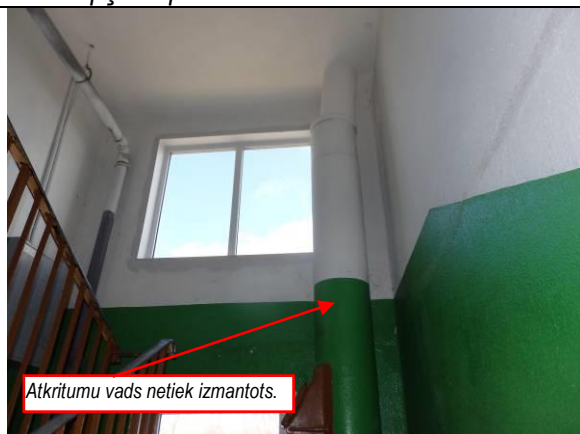
52. Kāpņu telpas

Atkritumu vads netiek izmantots.

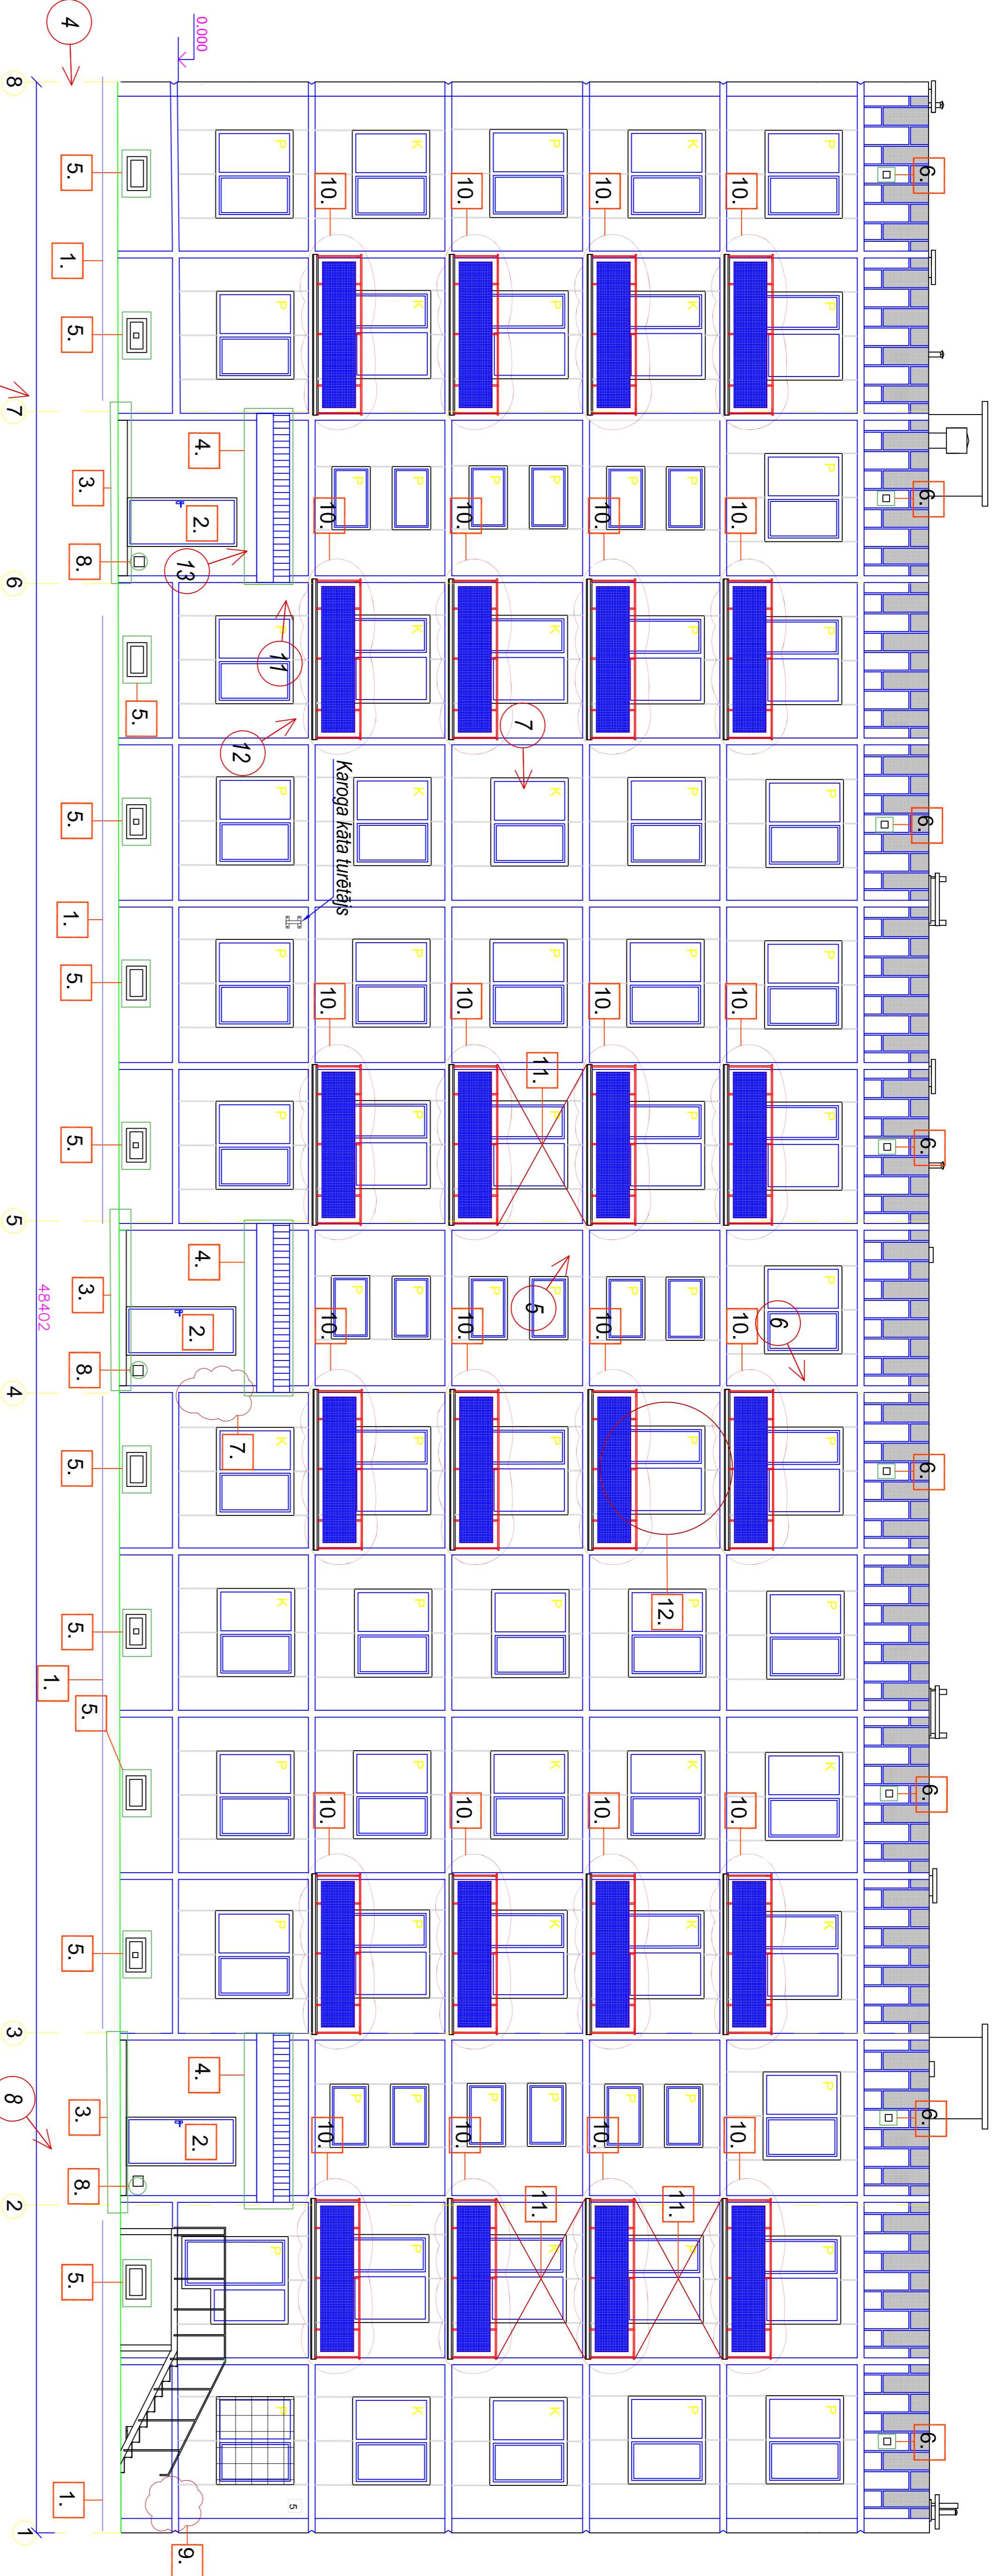
1. Ēkai pa perimetru dzelzsbetona pamatu aizsargapmaie daudzviet deformējies, saplaisājusī, daudzviet sadrupusi.
2. Ar durvis ir koka konstrukcijās, bīvī nepilnveidas. Rezultātā caur durvīm samērā lieli siltuma zudumi.

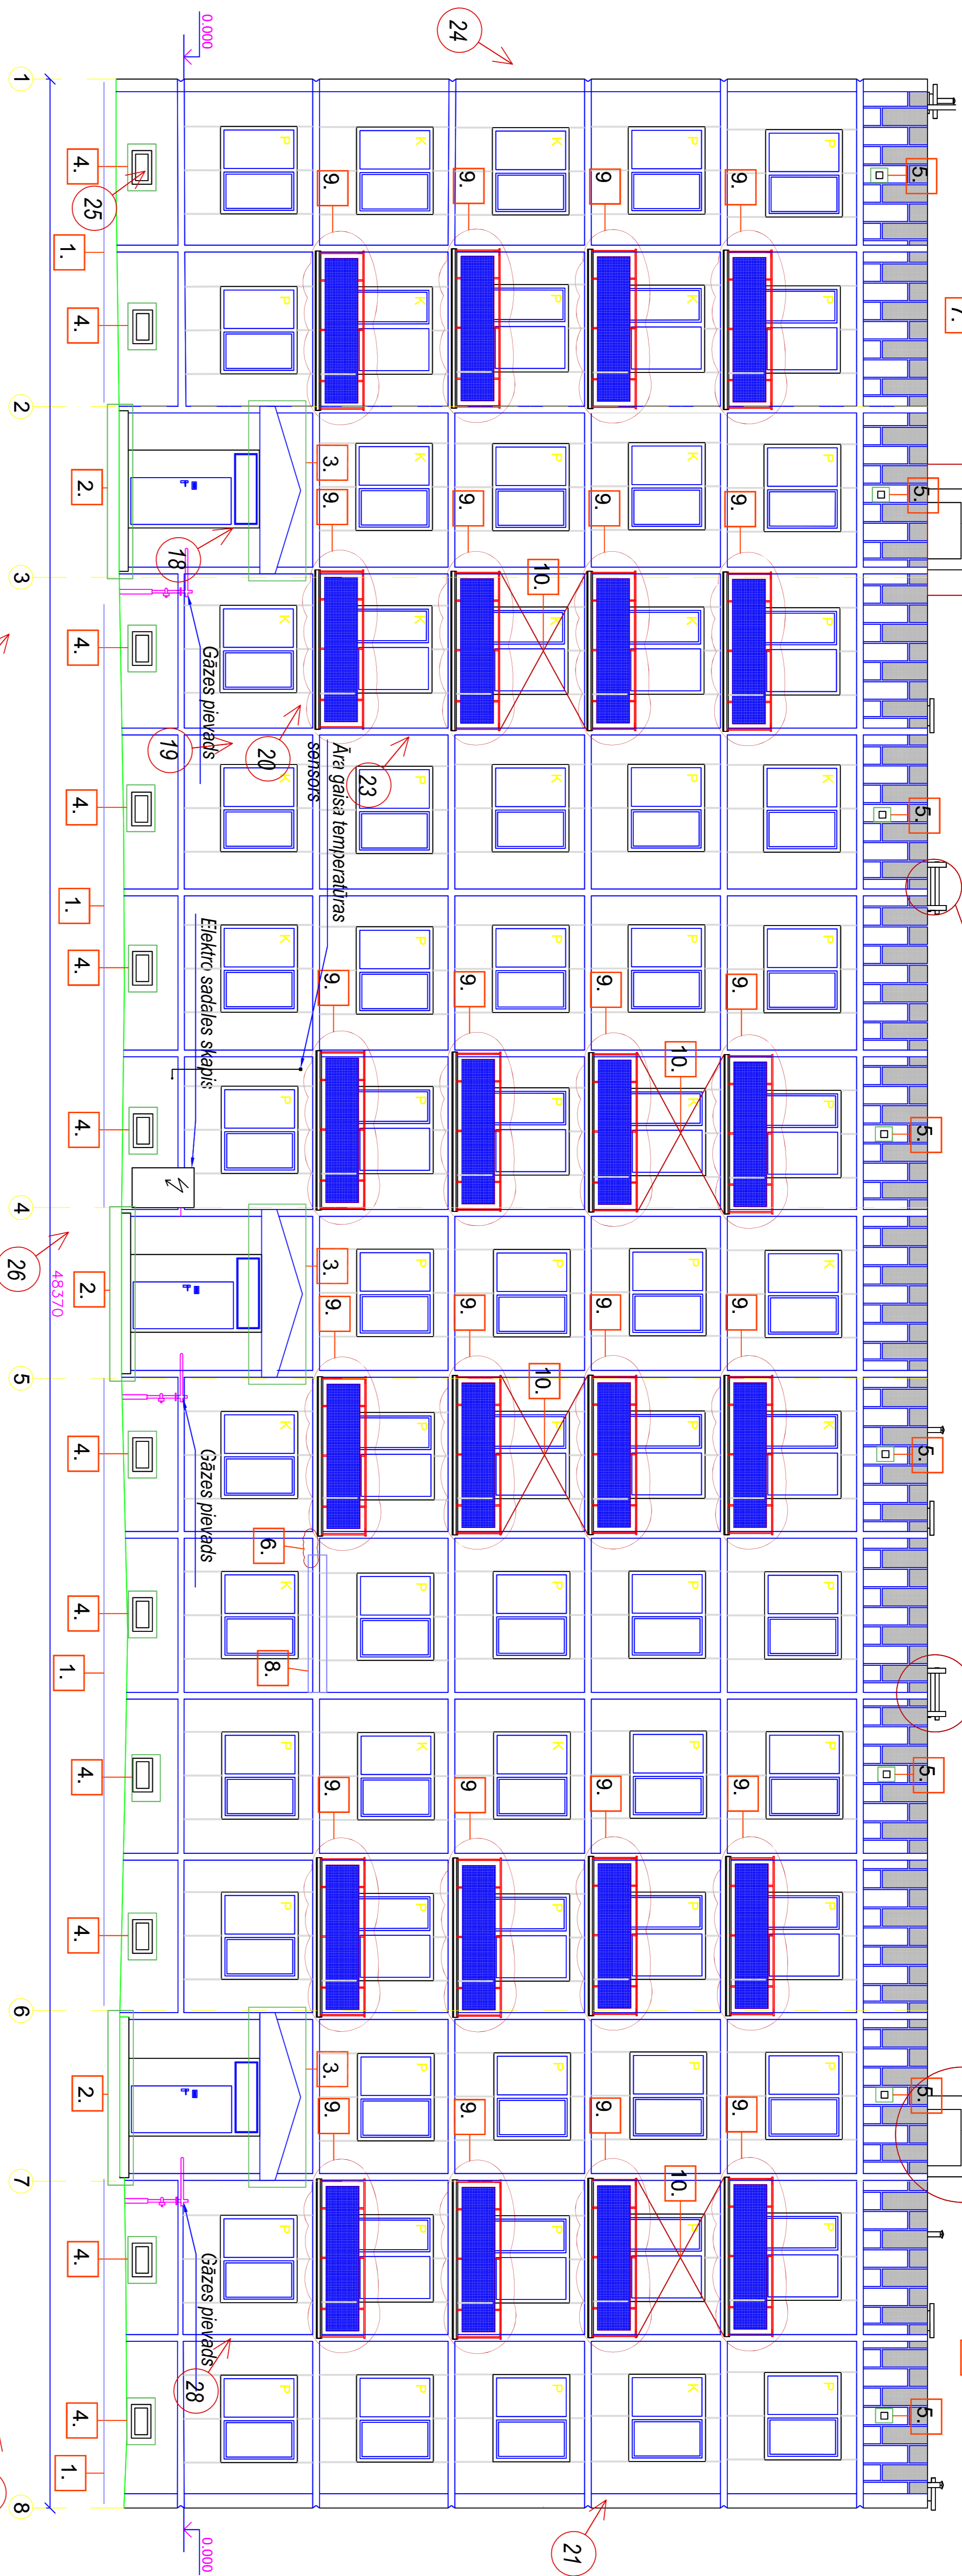
Rietumu fasāde ar tehniskā  
apsekojuma atzīmēm

1. Ēkai pa perimetru dzelzsbetona pamatu aizsarggarni daudzviet deformējies, saplaisājusi daudzviet sadrupusi.
2. Ieejas mezgla dzelzsbetona līvenis lokāli saplaisājis, izdrupis.

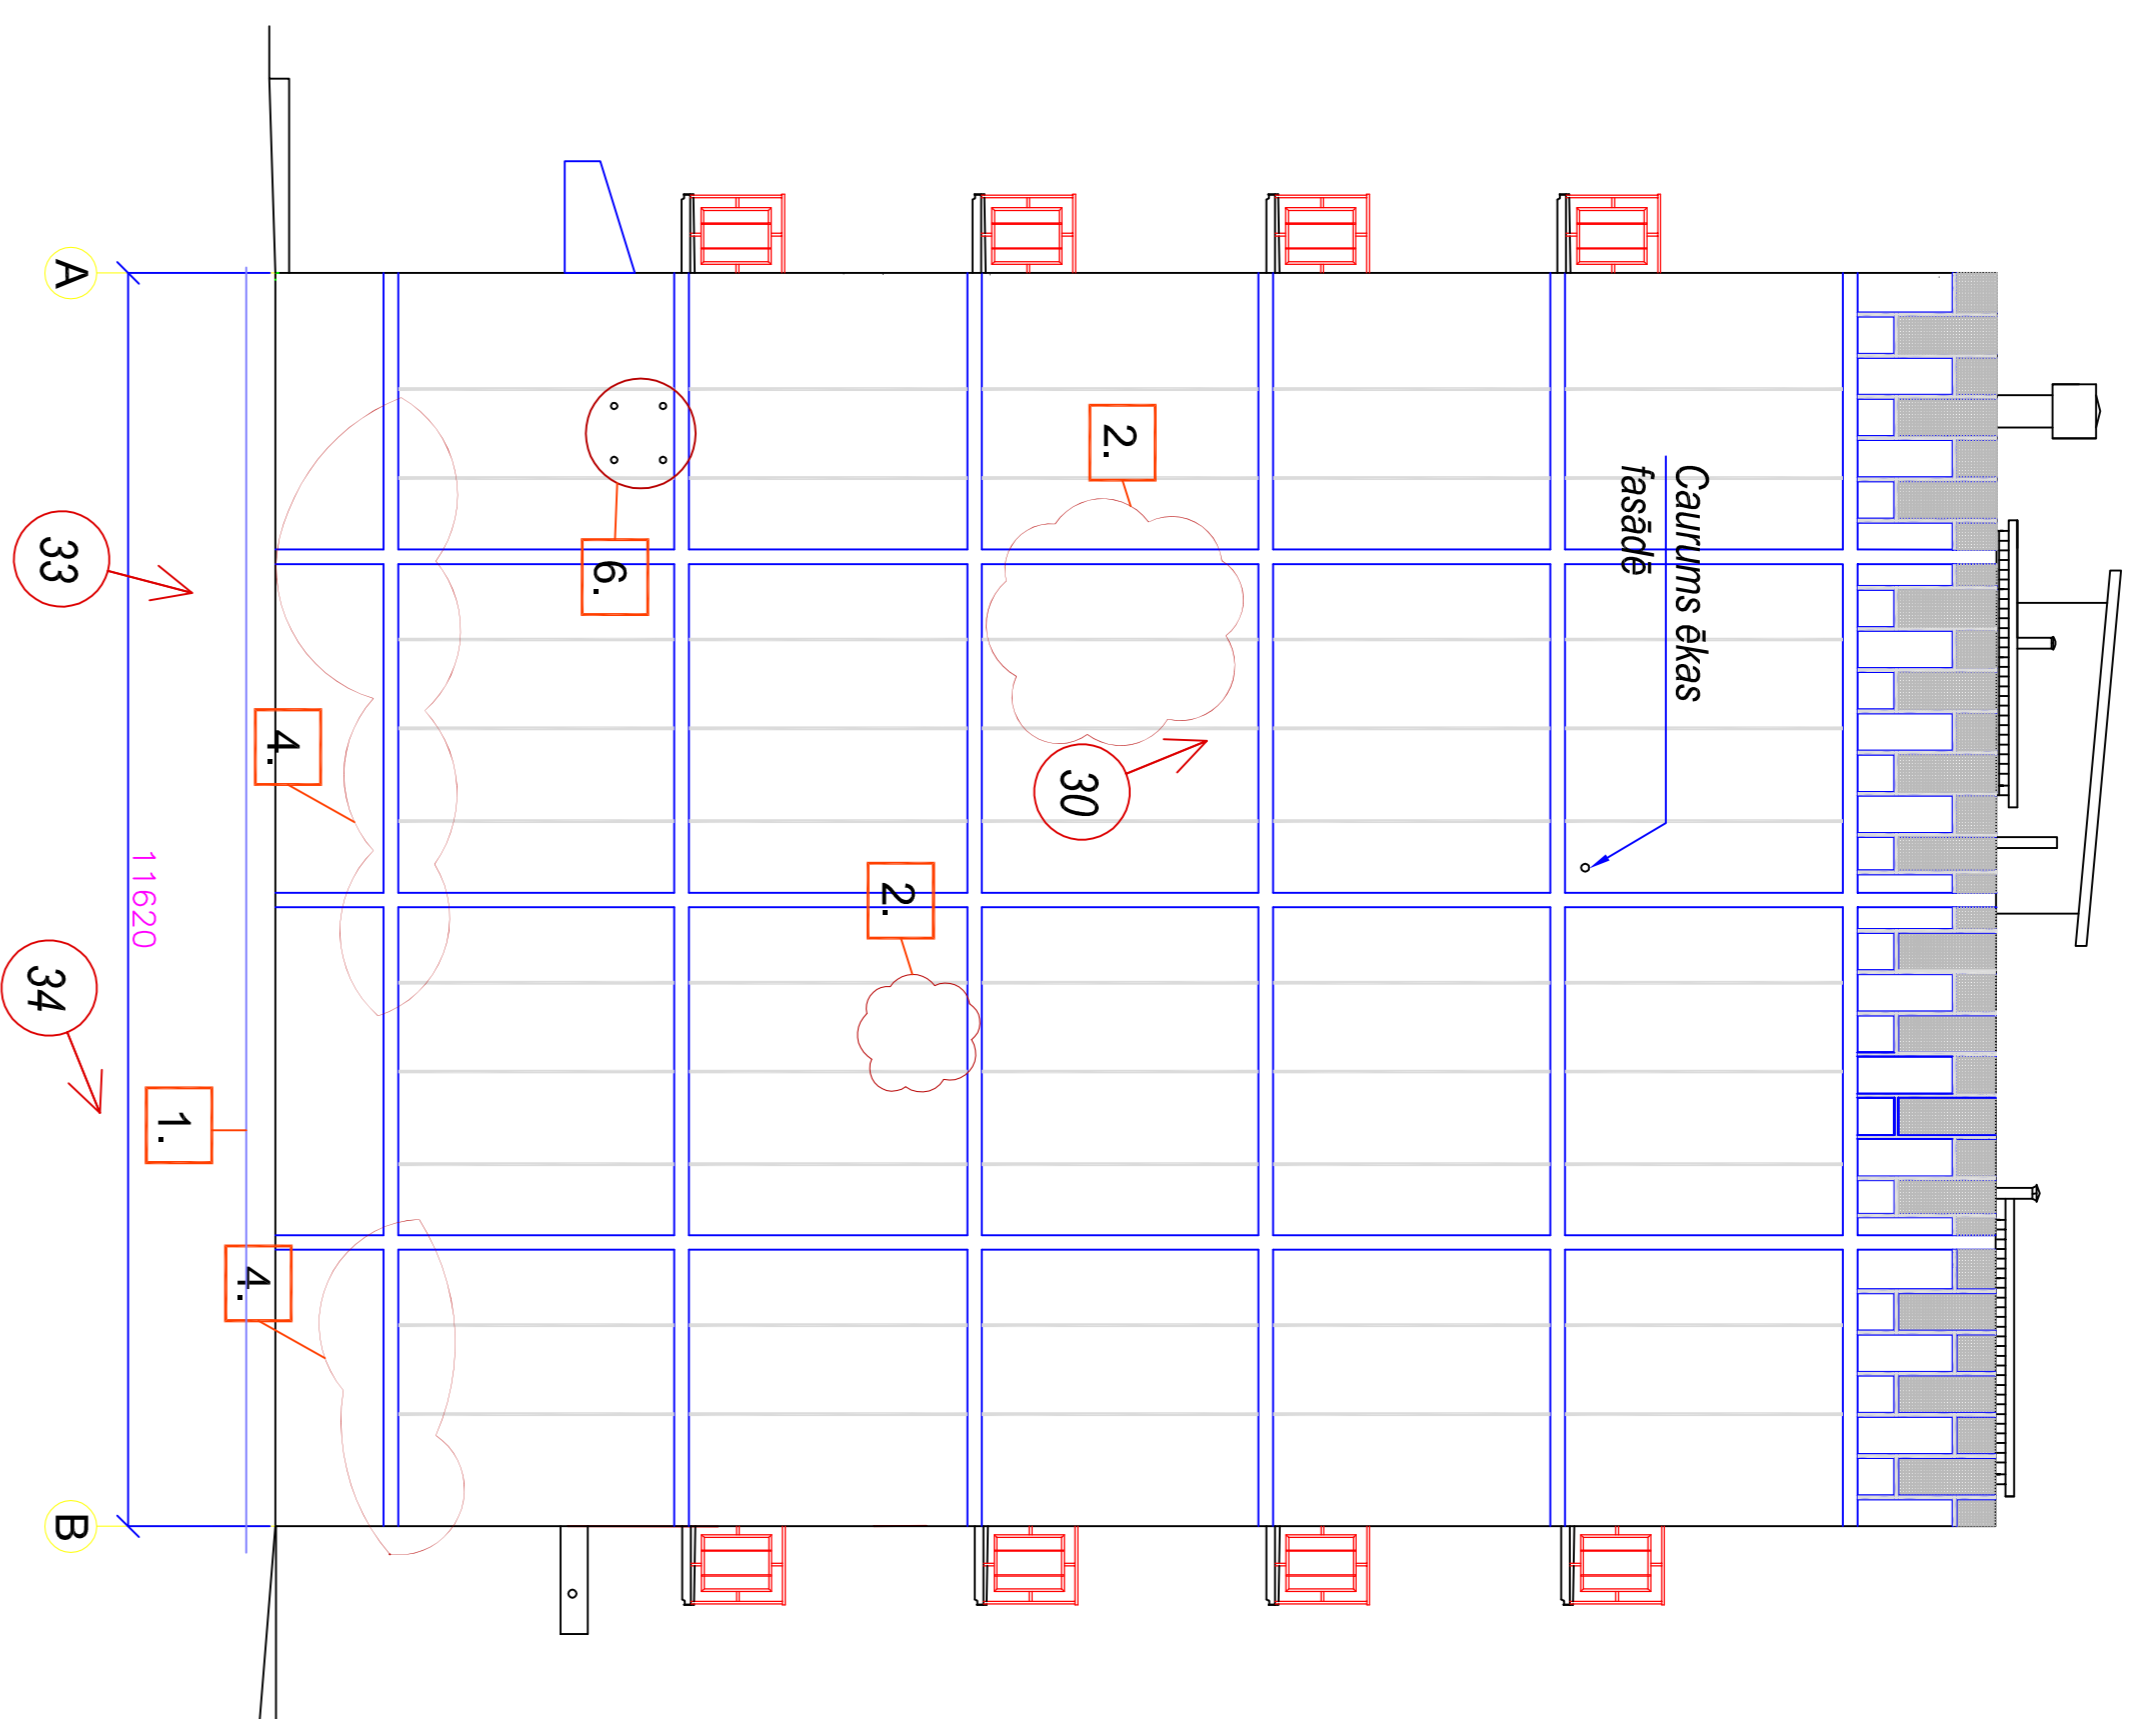
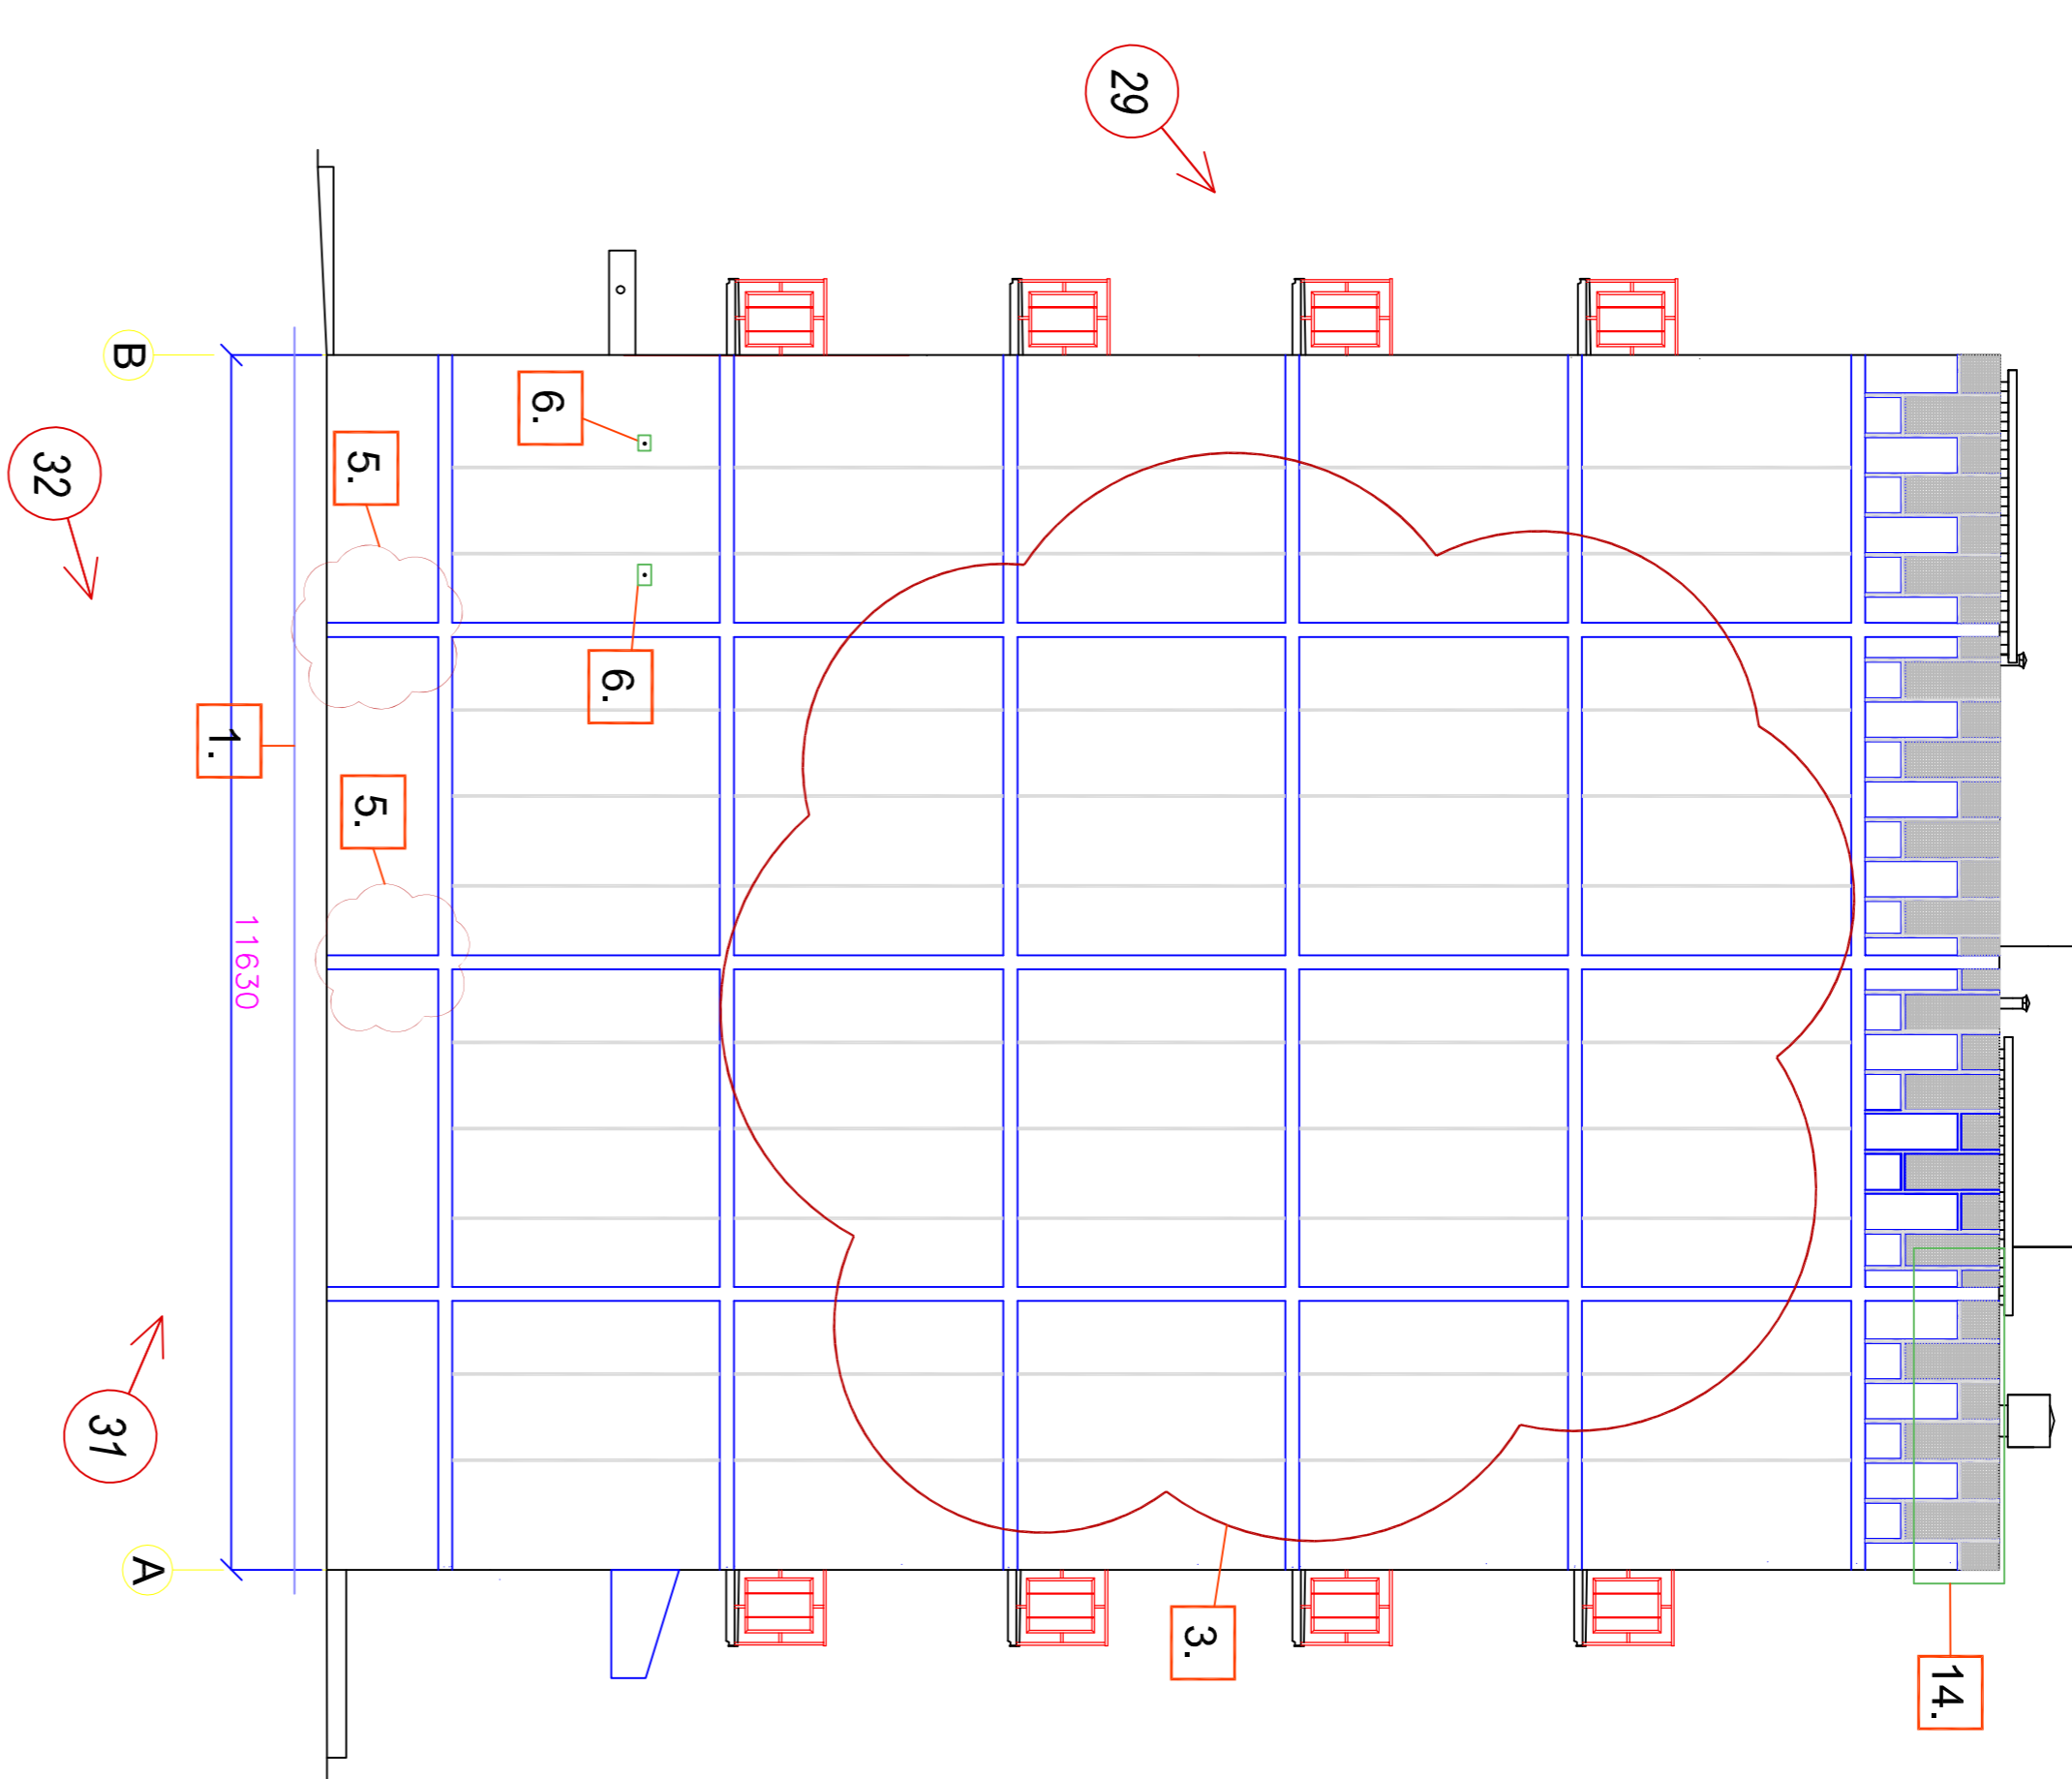
Ziemeļu fasāde ar tehniskā  
apsekojuma atzīmēm

1. Ēkas Z un D pusē lietus aizsargapmales veidoja no asfālitāta seguma.
2. Atsegušās paneļim stiegras, tās korodējušās.
3. Dažviet atsegušās stiegras tās korodējušās nelielos izmēros, redzams ka ir labodas atšķīlušās paneļa mazizmēra filtrēs.
4. Paneļu saduršuvju aizpildījums izdrūpis, plaisas paneļu saduršuvju vietās.
5. Izdrūpis saduršuvju aizpildījums, tās aizpūstas ar ceļniecības puļņiem, kuras UV starojuma iedarbībā sadurūpušās.
6. Paneļos caurumi ar Ø30, kuri ar koka tapu aiztaisīti ciet.
