**Dokumenta nosaukums:** Tehniskā (vizuālā) apsekojuma atzinums

**Objekta adrese:** Mežmalas iela 5, Liepāja  
LV-3407, Latvija

2017.gada 26.maijs

**Daudzdzīvokļu dzīvojamā māja  
Mežmalas iela 5, Liepāja  
Kadastra Nr. 1700 002 0327 001**

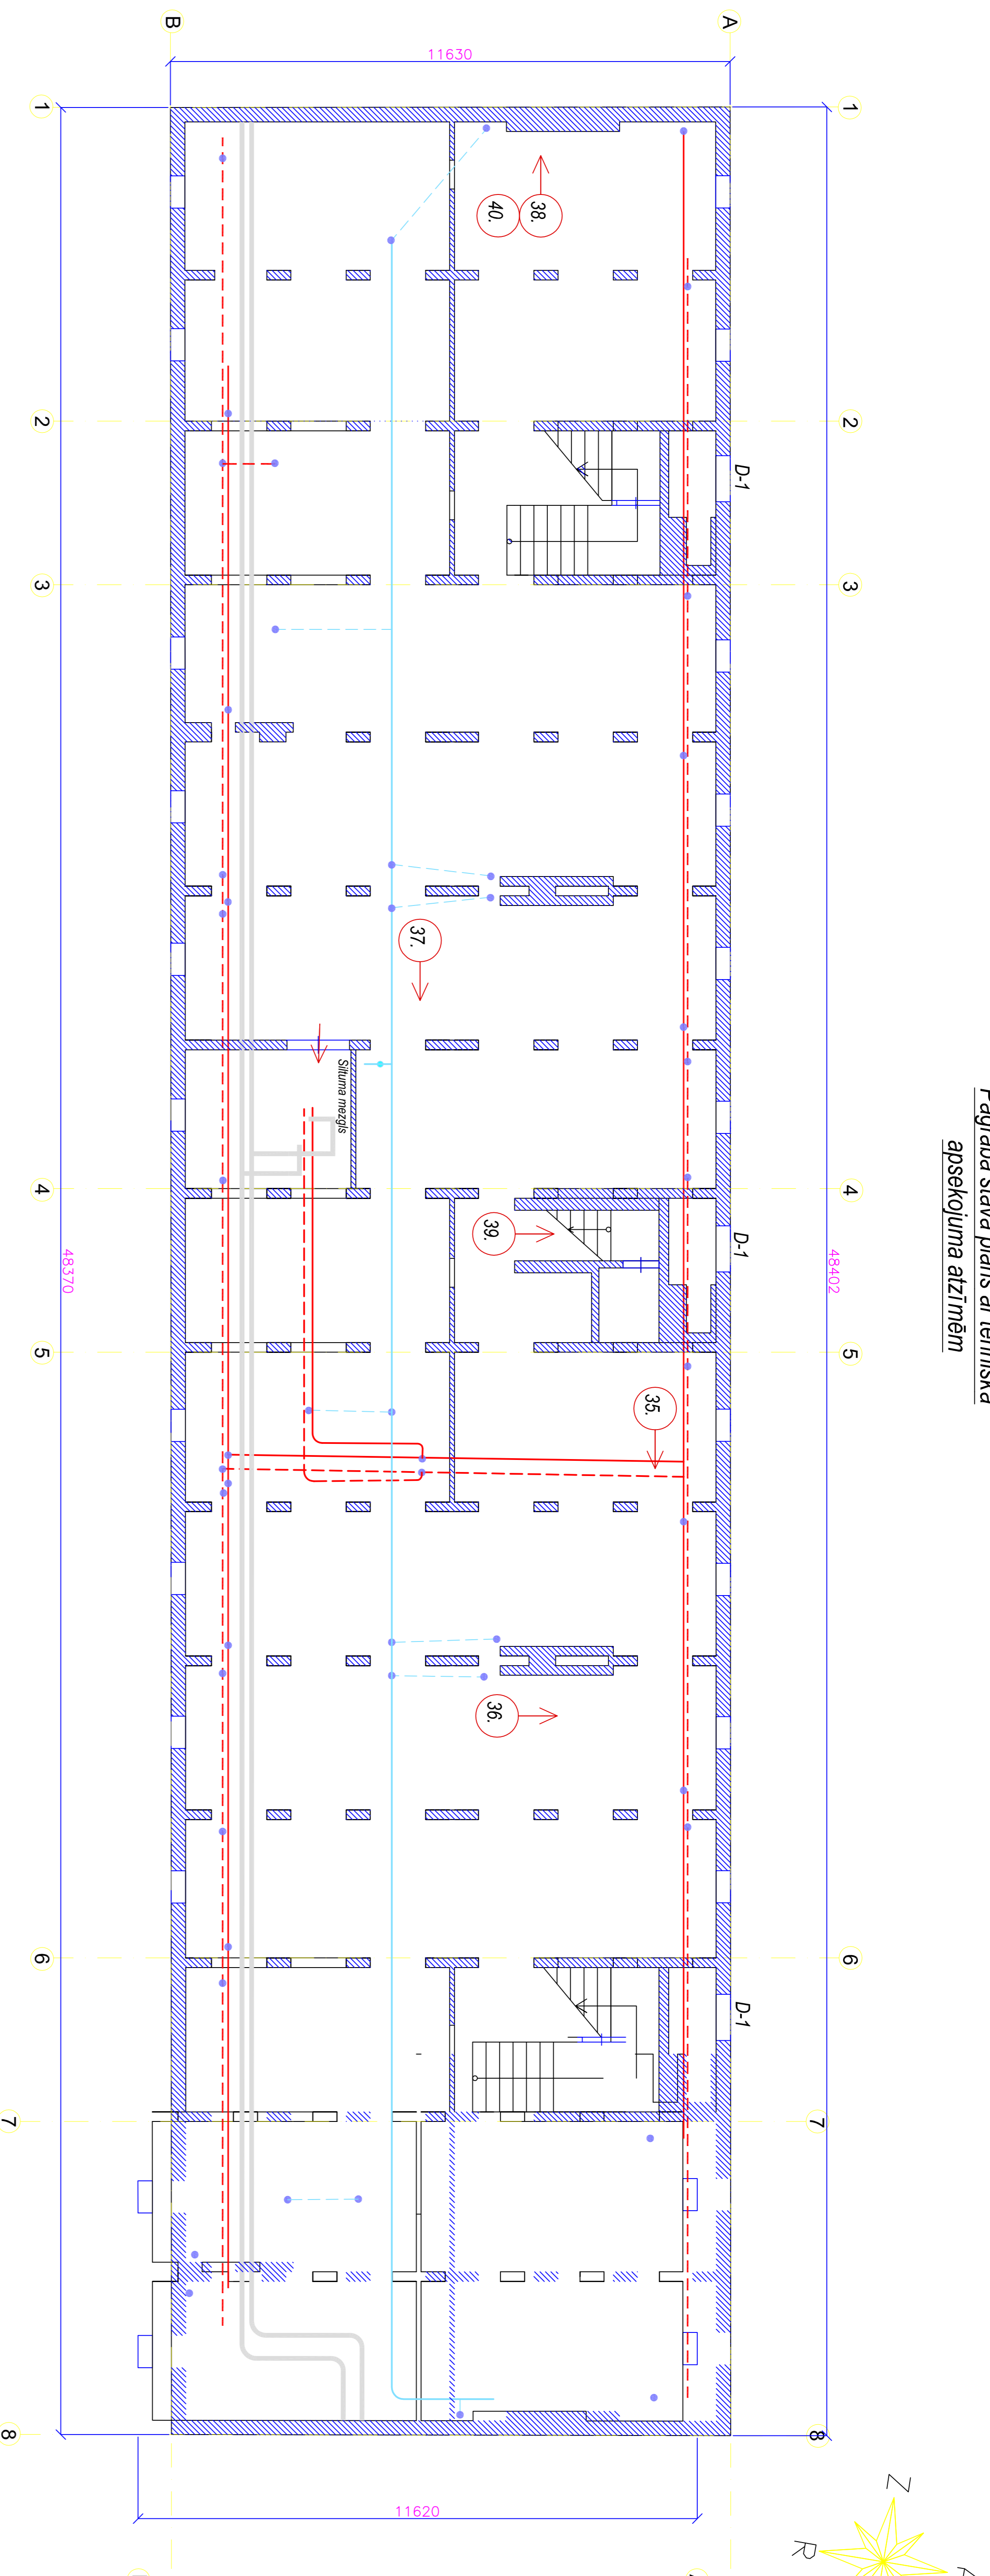
Pagraba stāva plāns ar tehniskā  
apsekojuma atzīmēm

1. Apkures sistēma ar apakšējo sadelī - nolietojusies. Caurulvadu siltumizolācija neapmierinoša.
2. Apkures sistēmai pagrabā telpā izbūvēts automātiskais siltuma mezgls ar neatkarīgu pieslēgumu. Apkures sistēmas caurulīdī nolietojusies, korodējuši, caurulīdīdem nav siltumizolācijas.
3. Ēkā esošās kanalizācijas sistēmas caurulīdī daļēji pagrabstāvā mainīti.
4. Aukstās ūdens sistēmas caurulīdī nolietojusies pagrabā nomainīti uz jauniem PVC tipa caurulīdīdem.
5. Uz pagrabu var nokļūt caur kāpņu telpu, atdalošās dūrvīs no metāla, kas ir neapmierinošā stāvoklī, jo ir lieli siltuma zudumi.
6. Durvis D-1 uz atkritumu telpu ir koka konstrukcijas, bojātas, kuras nerodrosina pietiekamu siltumnoturību.

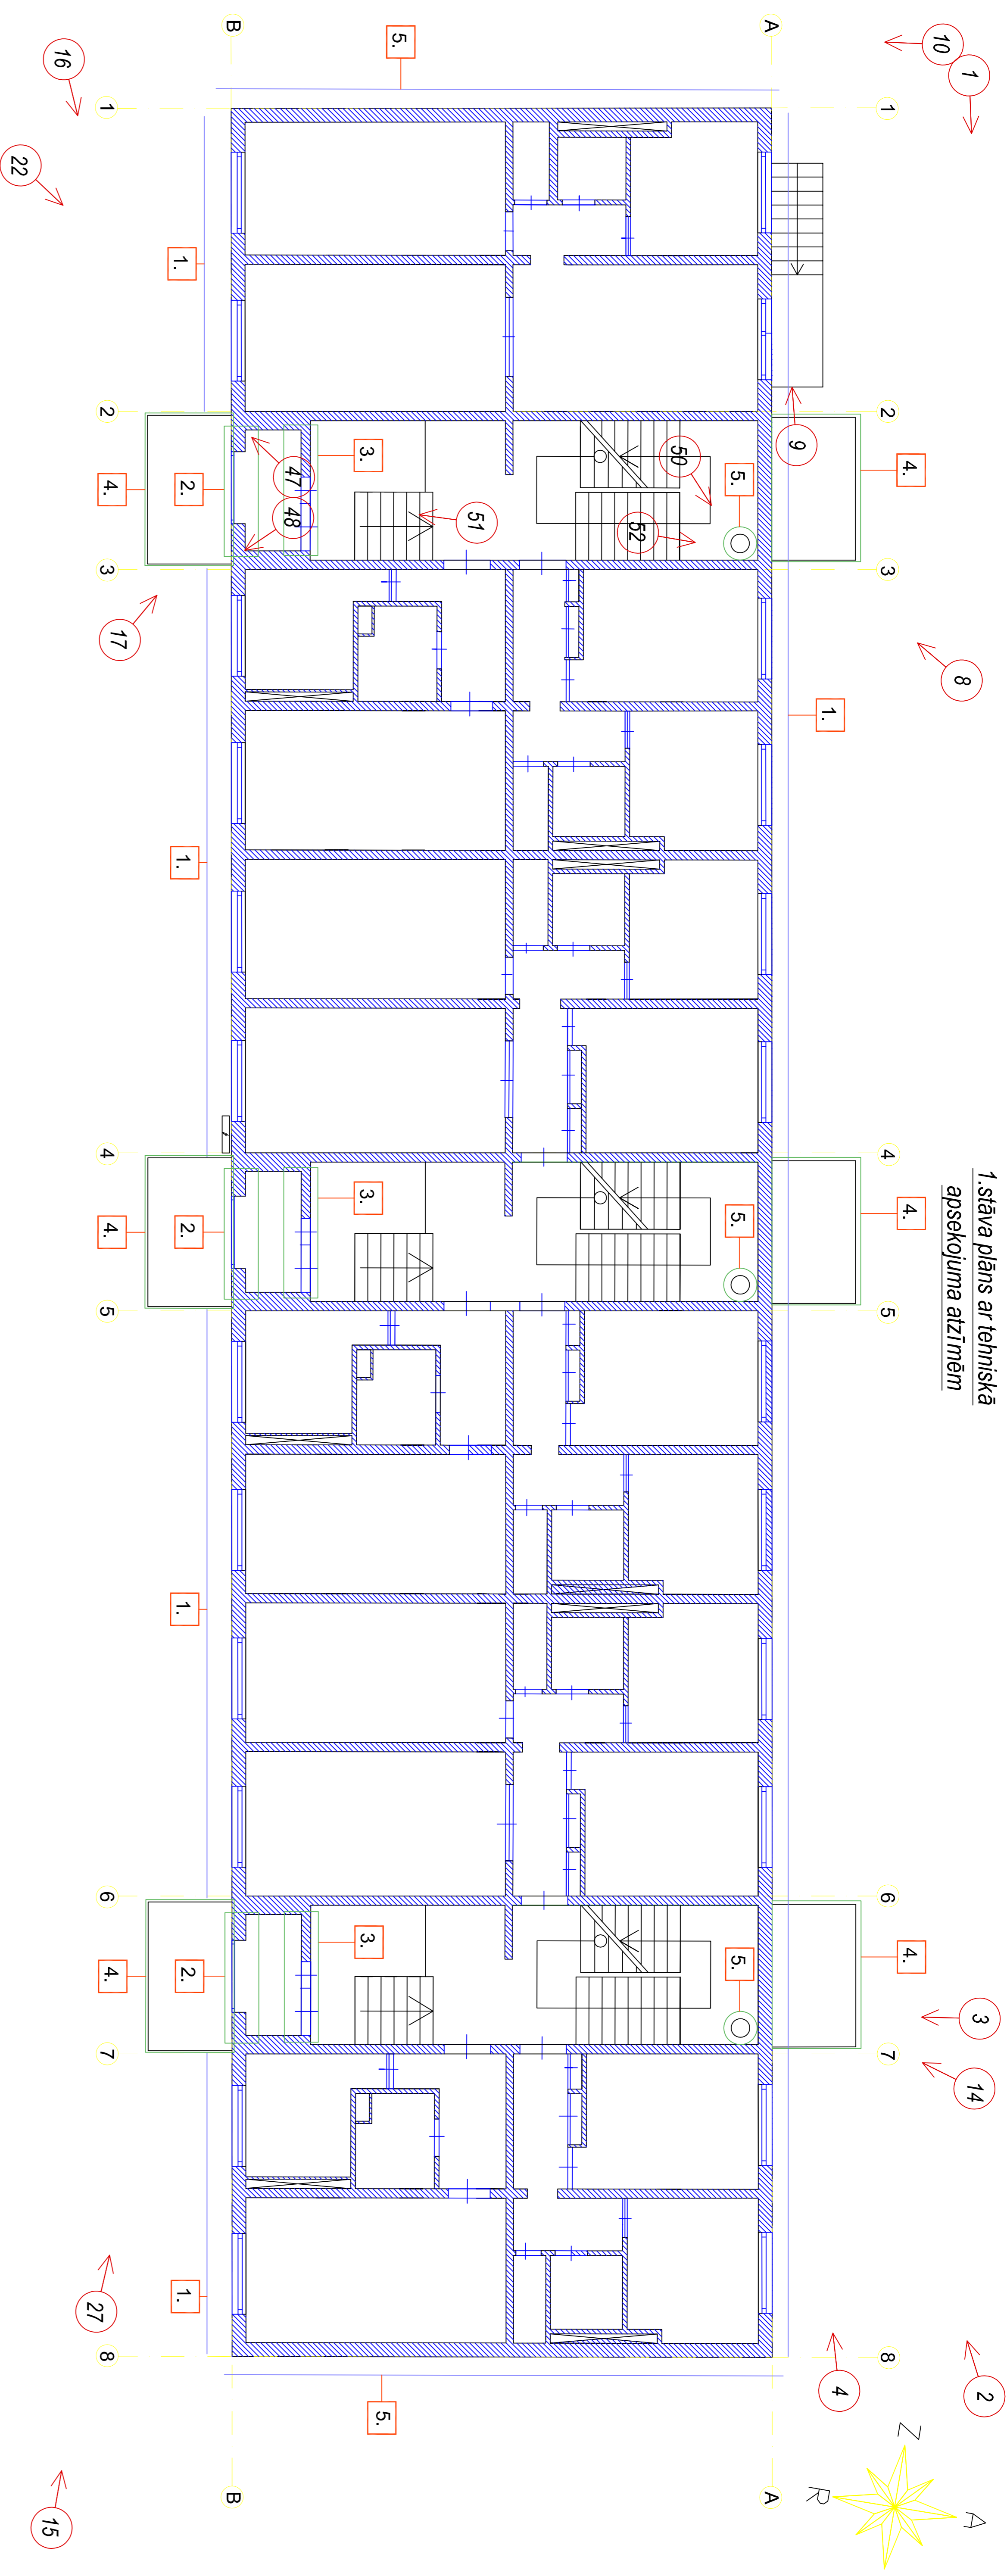
1. stāva plāns ar tehniskā  
apsekojuma atzīmēm

1. Pamatu betona aizsargapmales deformējusies, saplaisājusī, mitruma bojāta. Vietām iztrūkst aizsargapmales, rekomendējams demontēt aizsargapmales, uzstādot jaunu.
2. Vējvēra telpā mitruma bojājumi un plaisas.
3. Rītasdes kāpņu telpas vējvēra durvis, nolietotas, ar nepietiekamu energoefektivitāti.
4. Ieļļas lieveņņi nolietojusies, redzami izdrupumi, nepieciešams lokāls remonts.
5. Atkritumu vads - neīstiek izmantots.

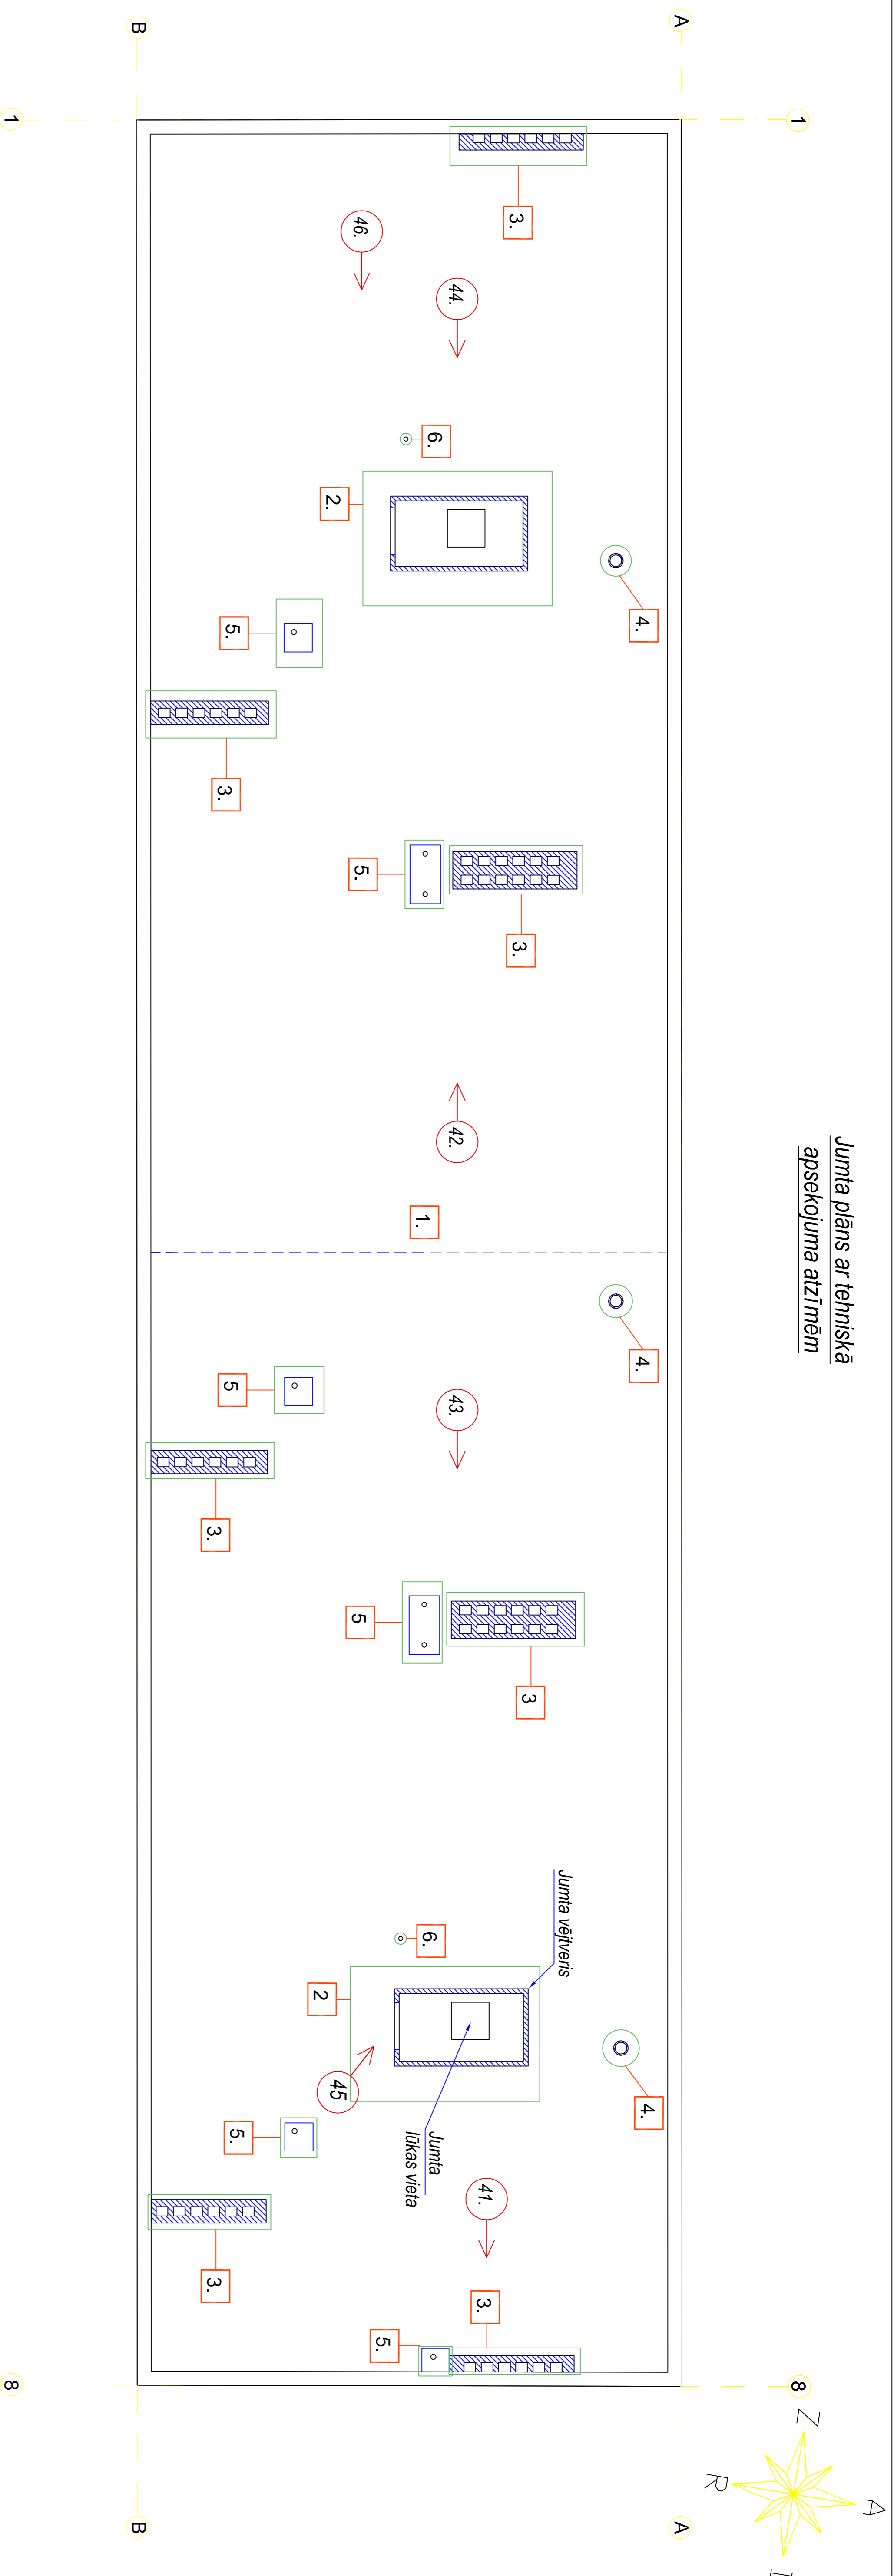
Jumta plāns ar tehniskā  
apsekojuma atzīmēm

1. Dzzelzbetona ribotie jumta pārsēguma paneli. Jumta iesēguma stāvoklis ir neapmierinošs. No bēniņu puses pārsēgumā vērojamas sīkas plaisiņas un peļējums.
2. Izeja uz jumta no vēlvēra, vējvērin nodrupis apmetums, jumtiņa noseģskārds bojāts un korodējis.
3. Ventilācijas kanāla izvadī mūra konstrukcijās. Liešā kā daļa ventilācijas kanālu izvadī saplatsējuši, nodrupuši. Ventilācijas izvadū jumtiņš no betona, kas pārklāts ar ruberoīdu, daudzviet bojāts, vai atļipis no betona plāksnes.
4. Atkritumu vada ventilācijas izvads, trūkst noseģjuntīņu, nepieciešams demontēt.
5. Kanalizācijas ventilācijas cauruļvadiem nav noseģjuntīņu, caurules korodējušas, bojātas dažas nomainītas uz PVC.
6. Lietus ūdens uzlīveres piltuves.
