TEHNISKĀS APSEKOŠANAS ATZINUMS

**Daudzdzīvokļu ēka
17000150042
Aisteres iela 7, Liepāja**

**SIA "LIEPĀJAS NAMU APSAIMNIEKOTĀJS"
42103004583
Tukuma iela 1A, Liepāja, LV-3416**

Jumtu konstrukciju tehniskā apsekošana
05.06.2019.

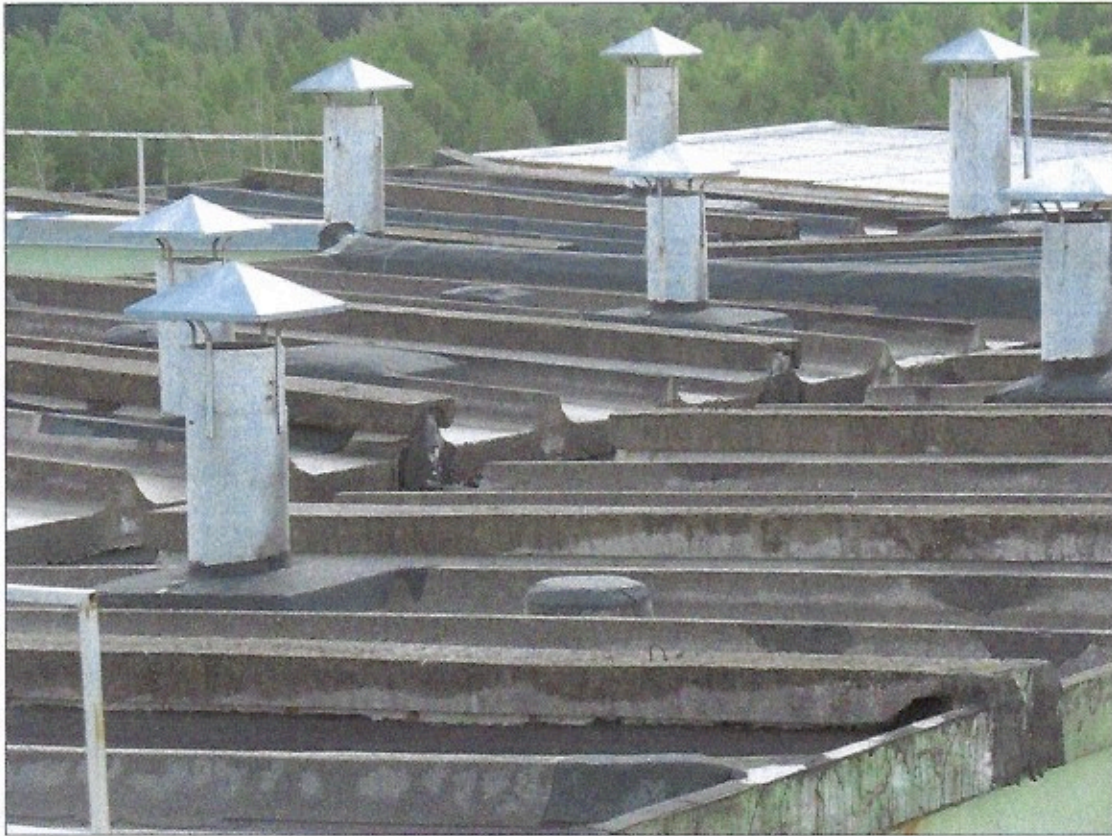
1. fotoattēls. Jumts.

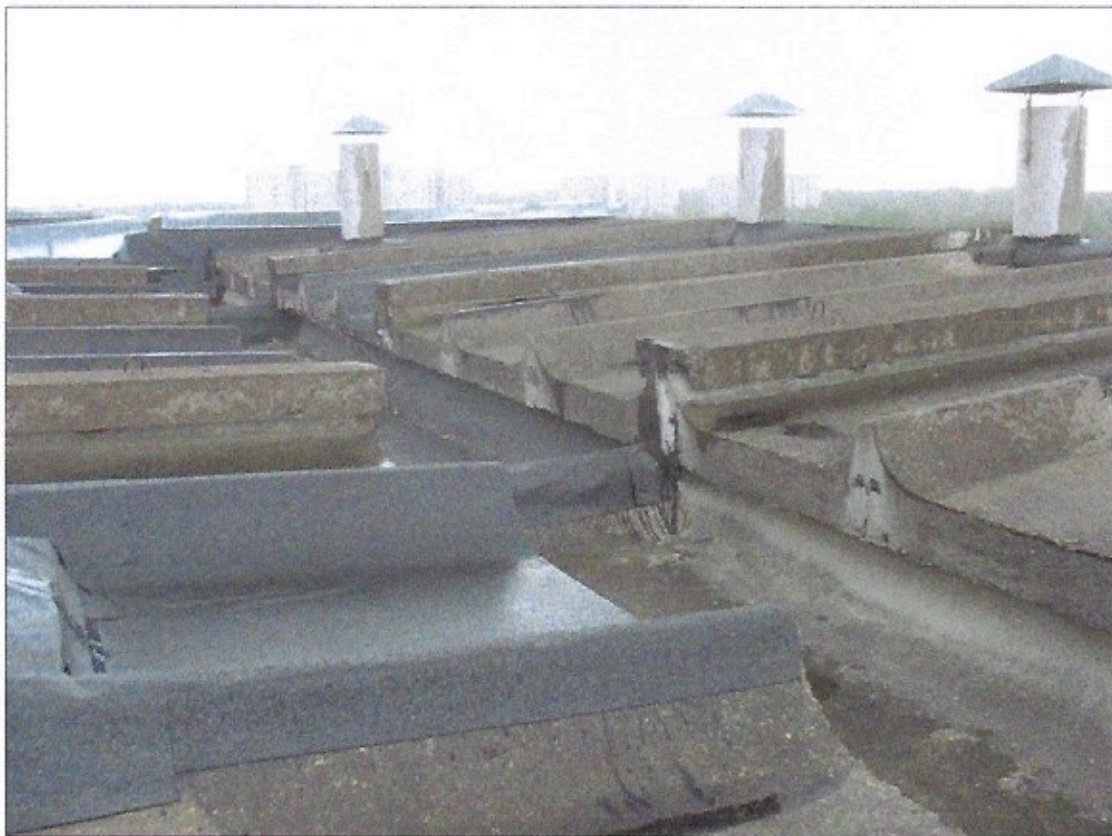
2. fotoattēls. Jumts.

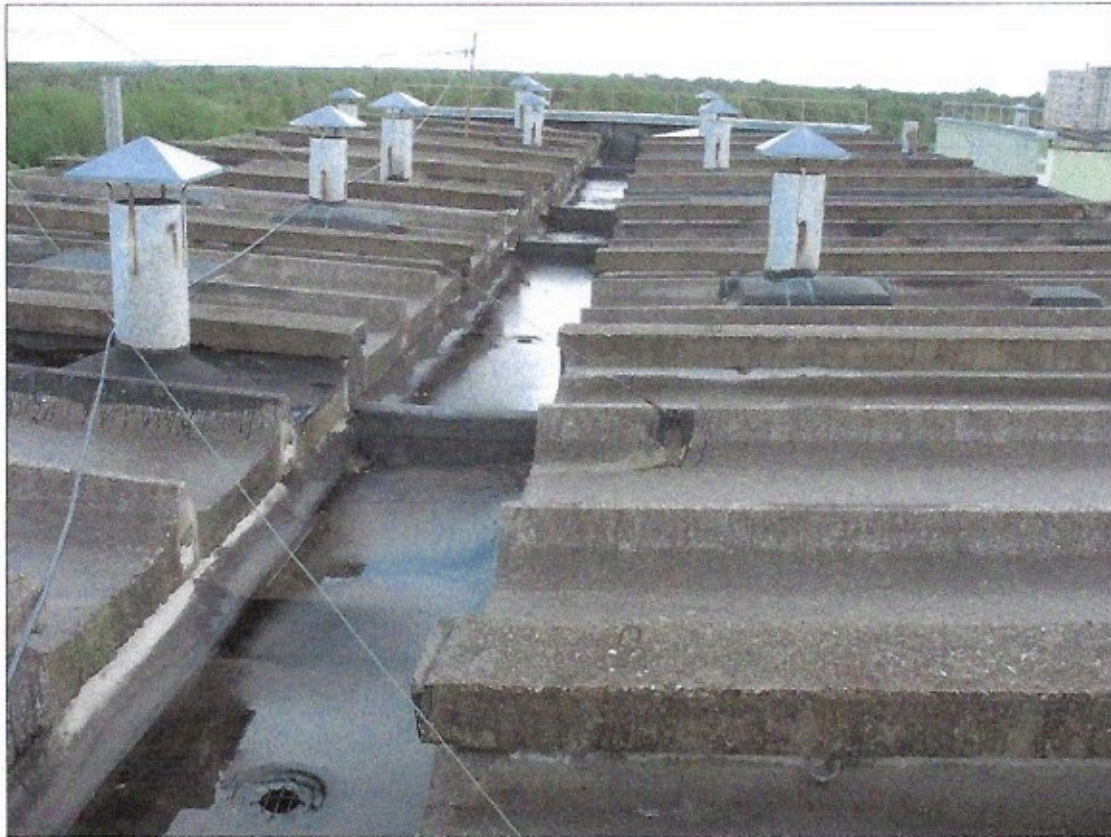
3. fotoattēls. Jumts.

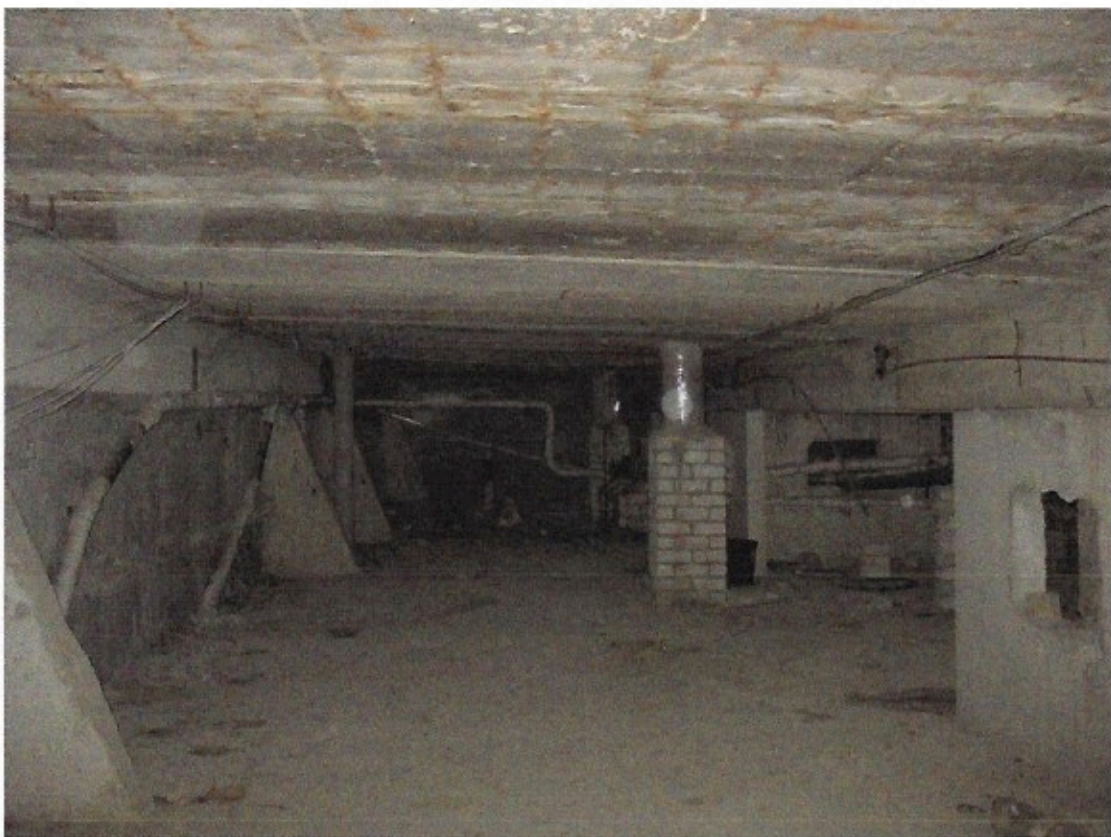
4. fotoattēls. Jumta konstrukcijas bēniņos.

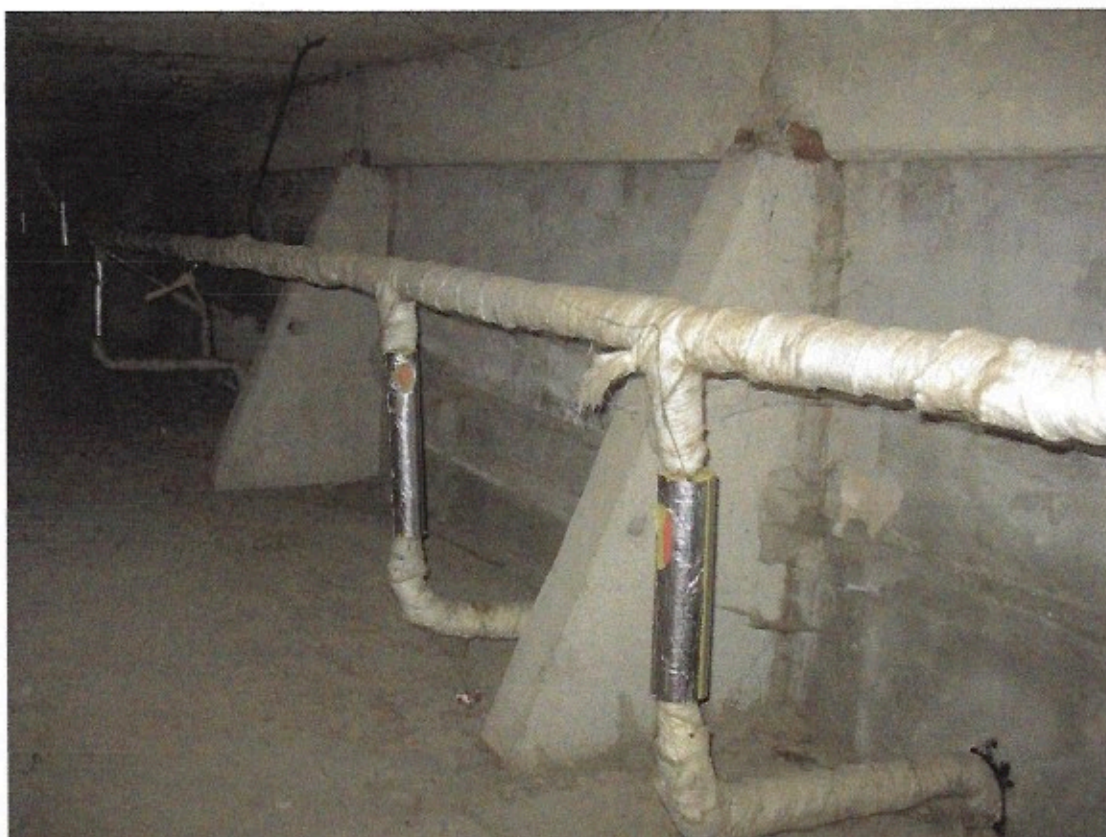
5. fotoattēls. Jumta konstrukcijas siju balstījums bēniņos.

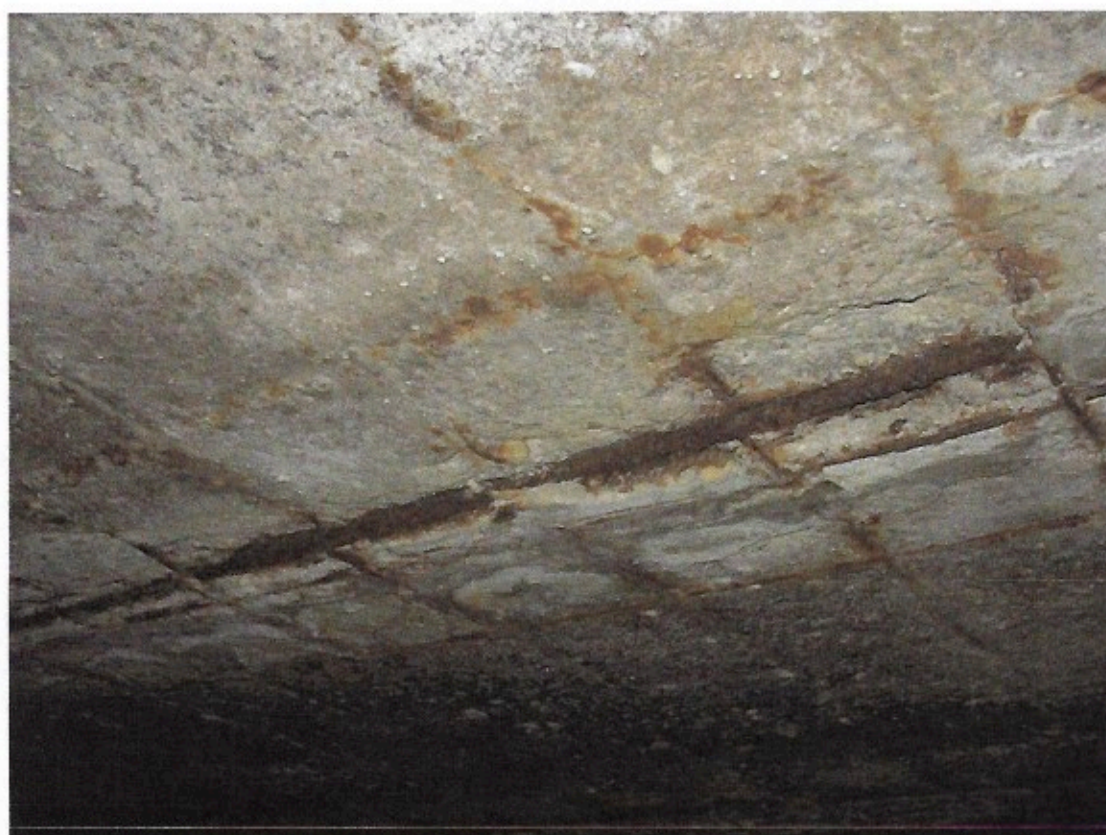
6. fotoattēls. Paneļa betona nošķēlumi, stiegru atkailināšanās un to korozija.

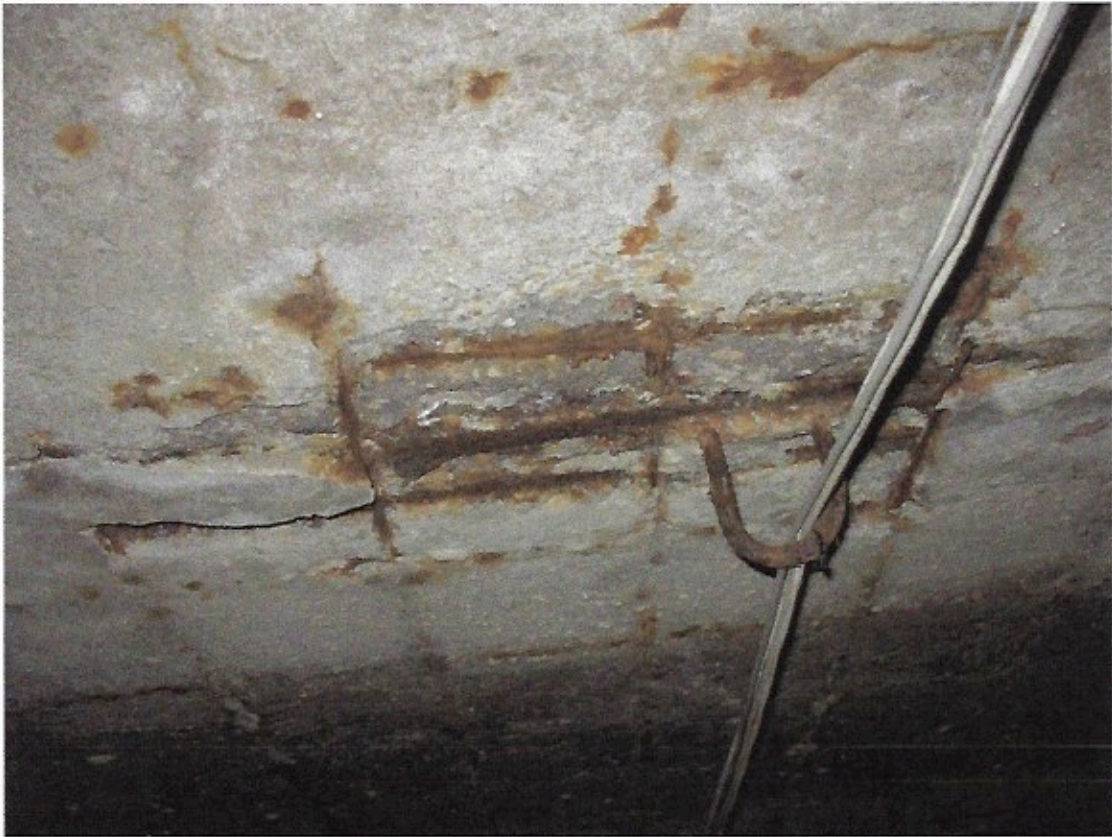
7. fotoattēls. Paneļa betona nošķēlumi, stiegru atkailināšanās un to korozija.

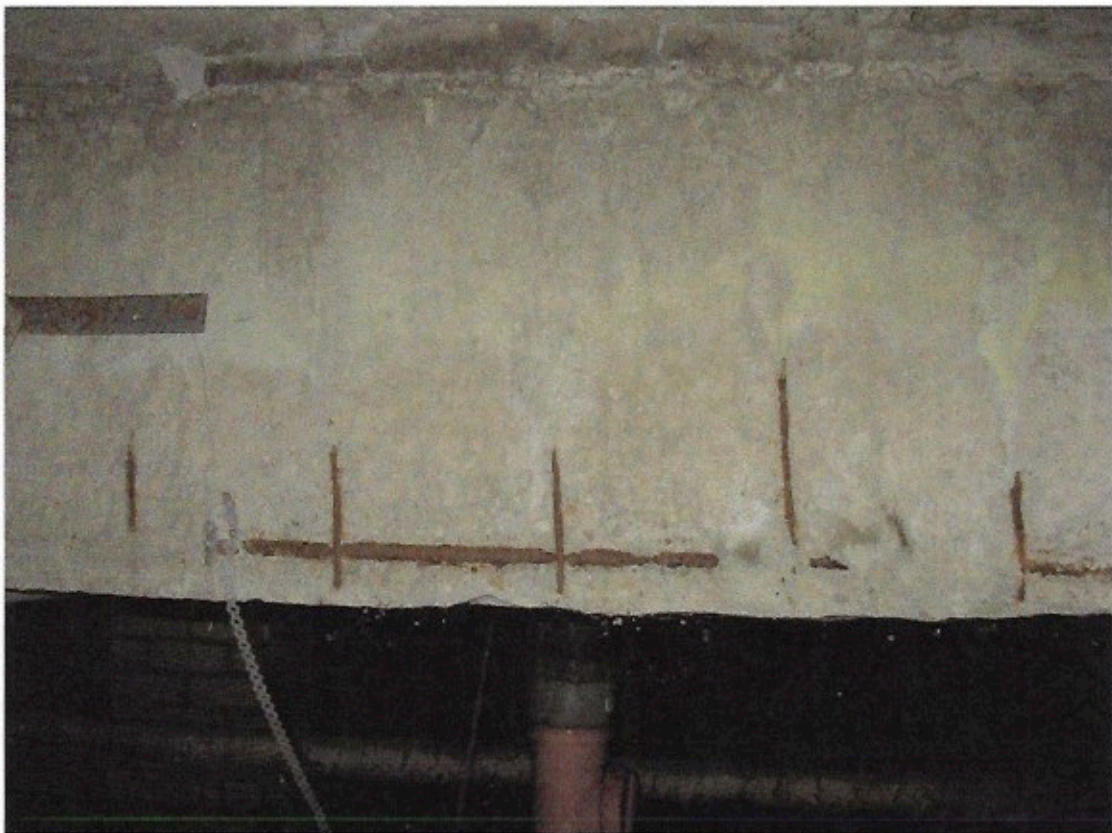
8. fotoattēls. Silesveida teknes stiegru atkailināšanās un to korozija.

- atsevišķu tekņu remonts;
- elementu ar nedrošu balstījumu balstmezglu pastiprināšana;
- ruļļmateriālu ieseguma hidroizolācijas paklāja ieklāšana uz visiem jumtu dzelzsbetona elementiem.

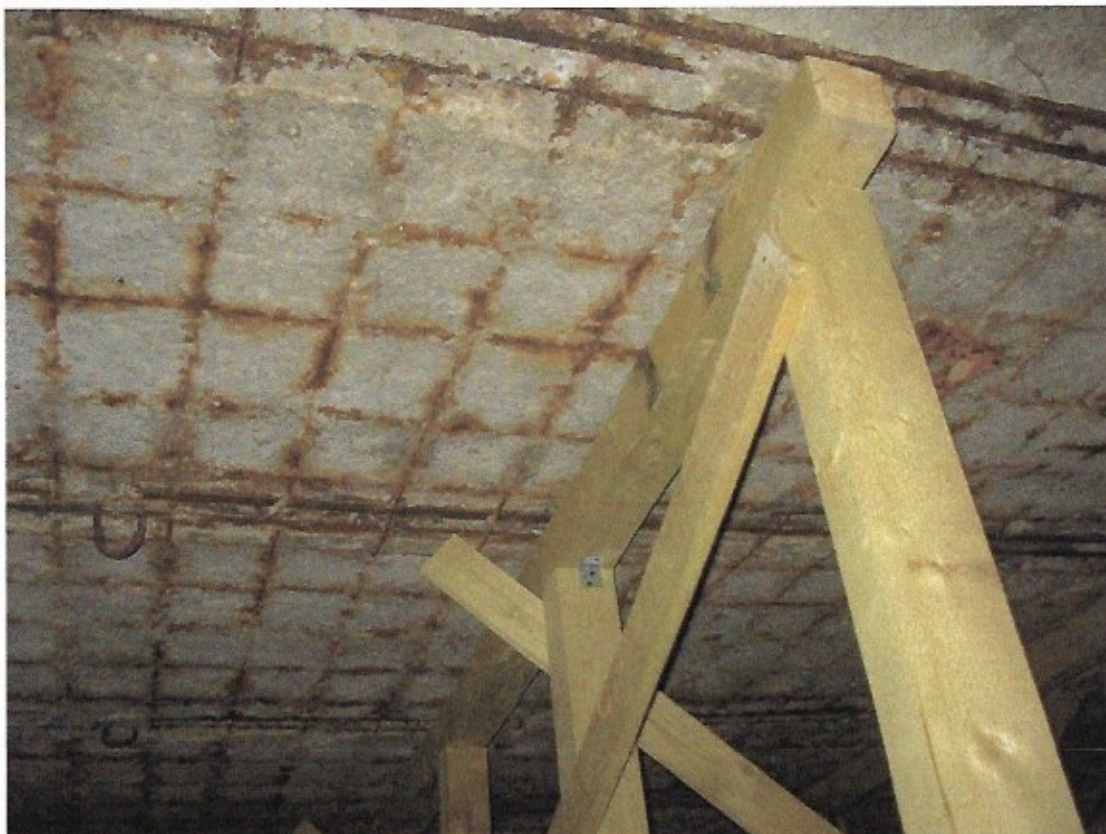
9. fotoattēls. Paneļa stiegru atkailināšanās un to korozija. Zem paneļa piebūvētā pagaidu nostiprinājuma konstrukcija.

Ar mērķi novērst paneļu iespējamo pēkšņu neprognozējamo sabrukumu, iespējami tuvākajā laikā zem visiem sliktā un pirmsavārijas tehniskā stāvoklī esošajiem paneļiem (skat. kartogrammā lapā TIS-1) nepieciešams piebūvēt pagaidu nostiprinājuma konstrukcijas no koka statņiem un sijām. Tāpat ir nepieciešams novākt uz atsevišķiem paneļiem saliktos no jumtu demontētās zonas pārvietotos dzelzsbetona nosegelementus, kas papildus noslogo paneļu jumtu pārsegumus.

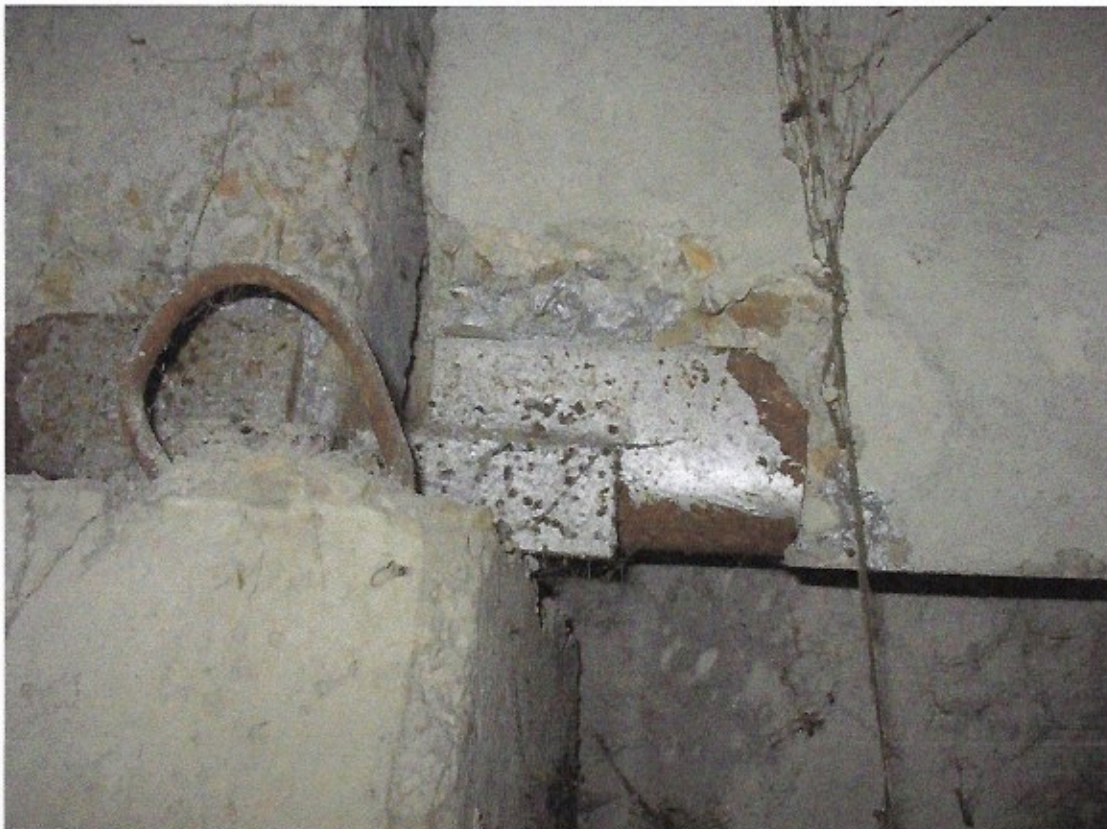
Konstrukciju nekvalitatīvas montāžas rezultātā, vairākām silesveida teknēm un sijām ir konstatēts nepietiekamais balstījuma dziļums (minimālais sastāda ~4 cm; skat. fotoattēlu Nr.11), kas ir būtiski mazāks par sērijas albūmos paredzēto, kas ir vienāds ar 7 cm. Dažu siju balstījums ir izveidots neatbilstoši tipveida risinājumiem, un nav drošs (skat. fotoattēlu Nr.12).

11. fotoattēls. Sija ar nepietiekamo balstījuma dziļumu.

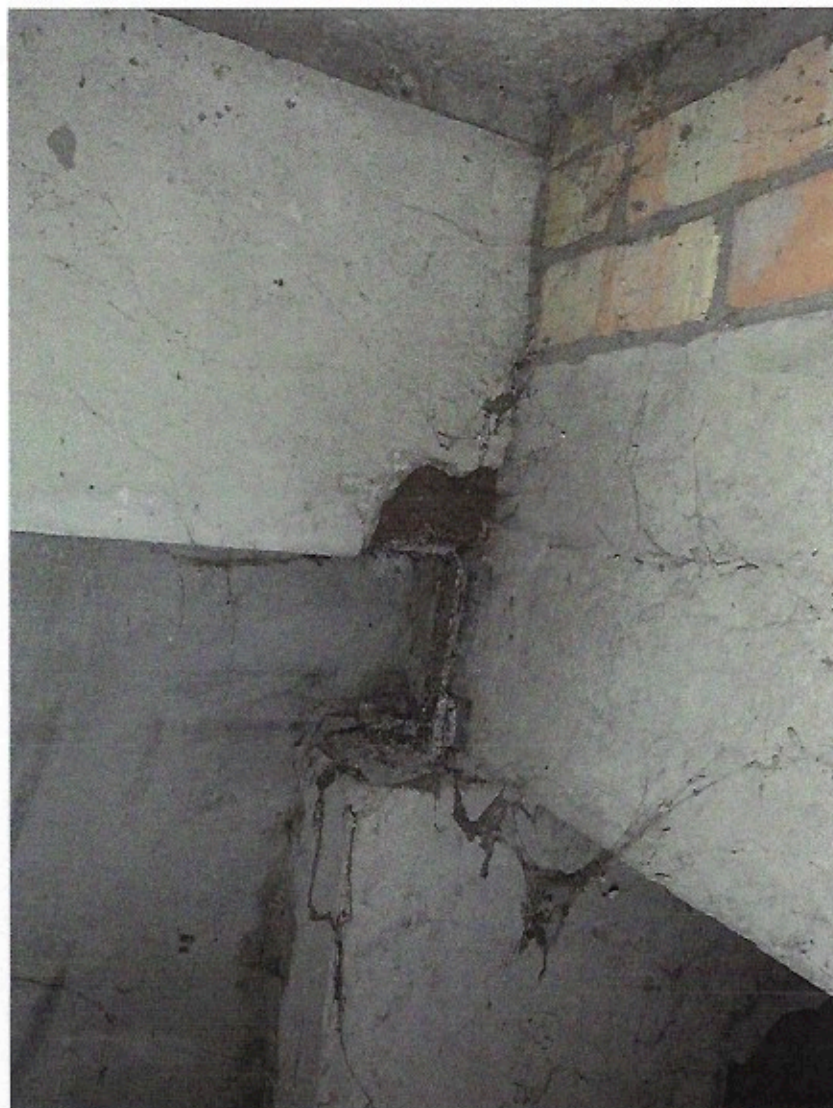
12. fotoattēls. Nedrošs sijas balstījums.

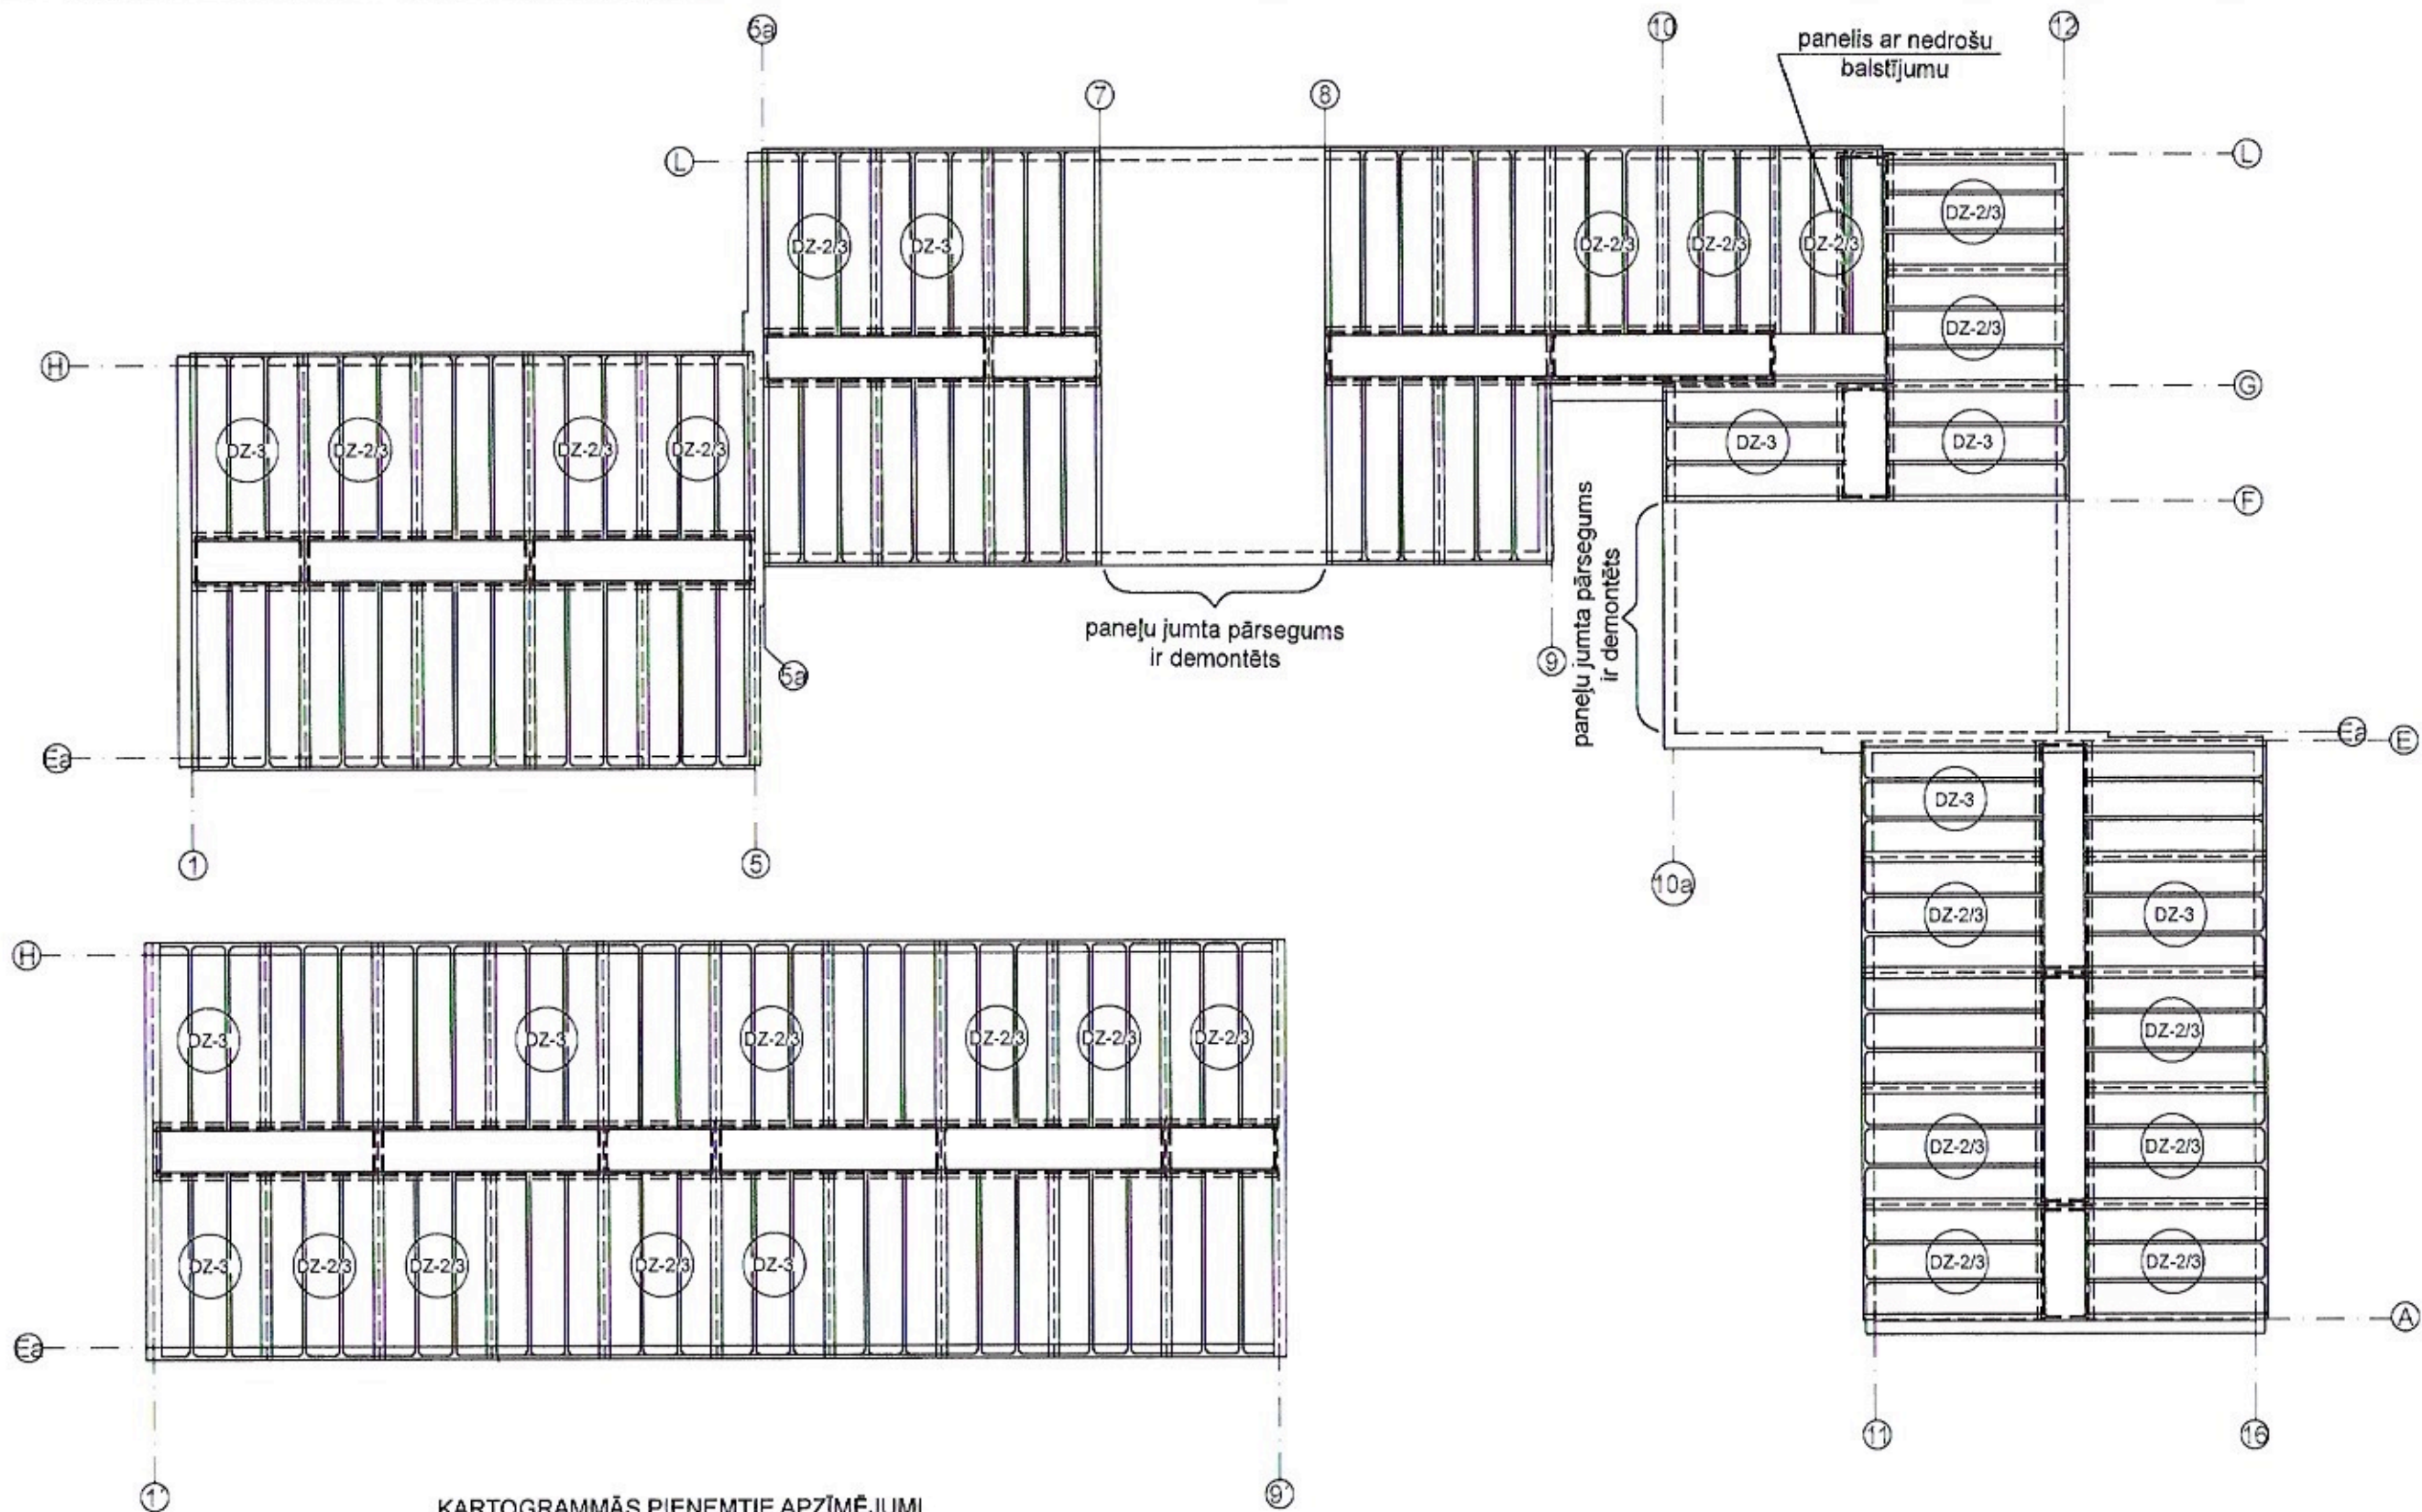
plaisas, ka arī stieģrojuma betona aizsargslāņa trūkums. Viens panelis ir ar nepietiekošo - nedrošu balstījumu (skat. kartogrammā lapā TIS-1).

Paneli, kas atrodas neapmierinošā, sliktā un pirmsavārijas tehniskā stāvoklī ir norādīti kartogrammā lapā TIS-1.

- paneļu, kas atrodas sliktā un pirmsavārijas tehniskā stāvoklī (skat. kartogrammā lapā TIS-1), demontāža, un to vietā jaunu konstrukciju (piem. koka siju konstrukcijas) izbūvēšana;
- paneļu, kas atrodas neapmierinošā tehniskā stāvoklī (skat. kartogrammā lapā TIS-1), pastiprināšana un remonts, ar papildus stiegrojuma sieta piemetināšanu no paneļu apakšas un to apbetonēšanu ar torkretēšanas metodi;
