# TEHNISKĀS APSEKOŠANAS ATZINUMS

Dzīvojamā māja Aisteres ielā 7, Liepājā.

**Tehniskās apsekošanas atzinums**

**Dzīvojamās ēkas pārbūve Aisteres ielā 7, Liepājā,  
kad.apz. 1700 015 0042 001**

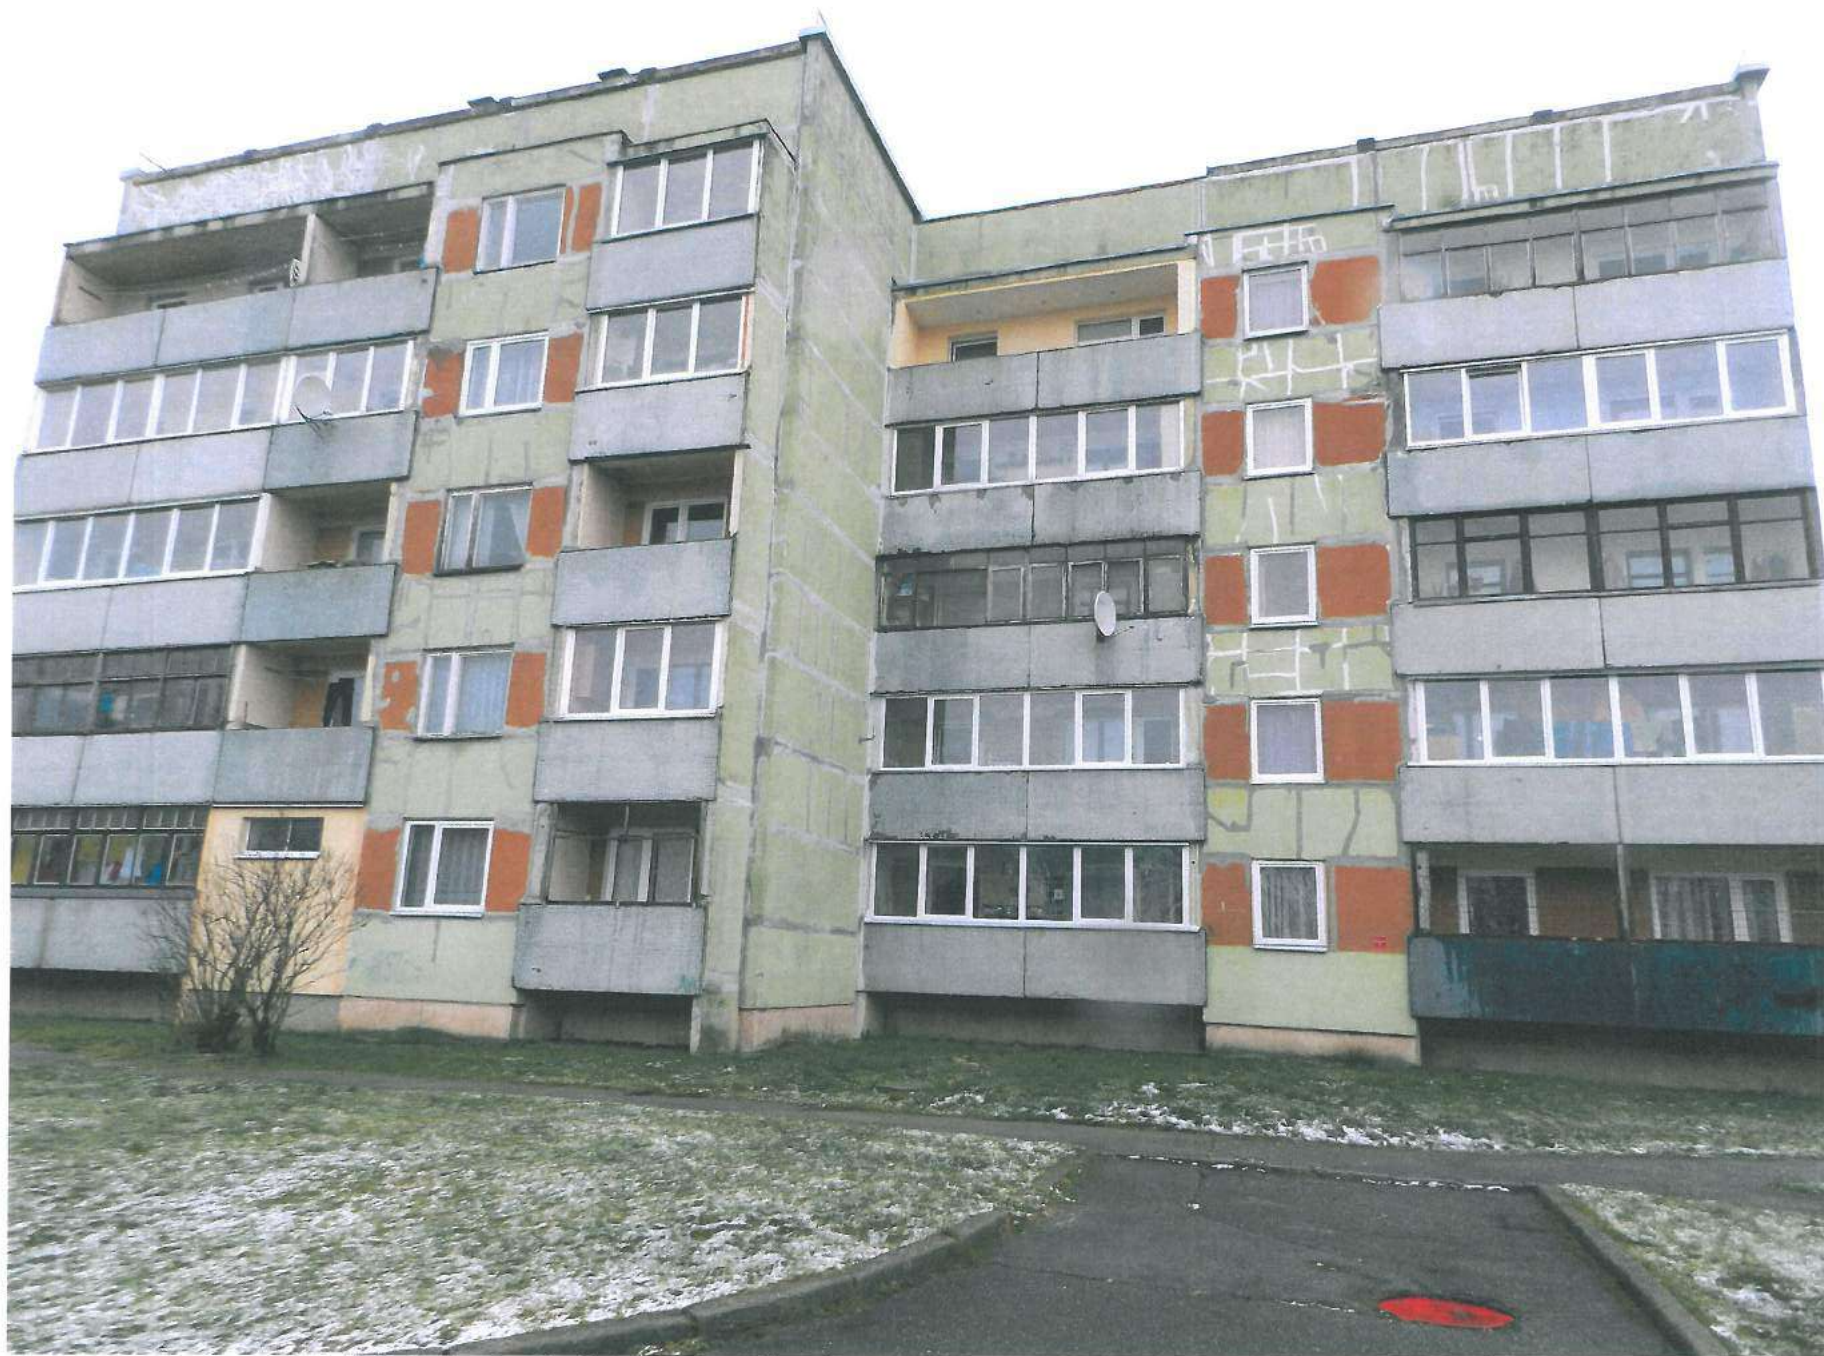
4.att. Dzīvojamā māja Aisteres ielā 7, Liepājā; pagalma puses garenfasāde; ieejas ēkā no šīs puses aizdarinātas.

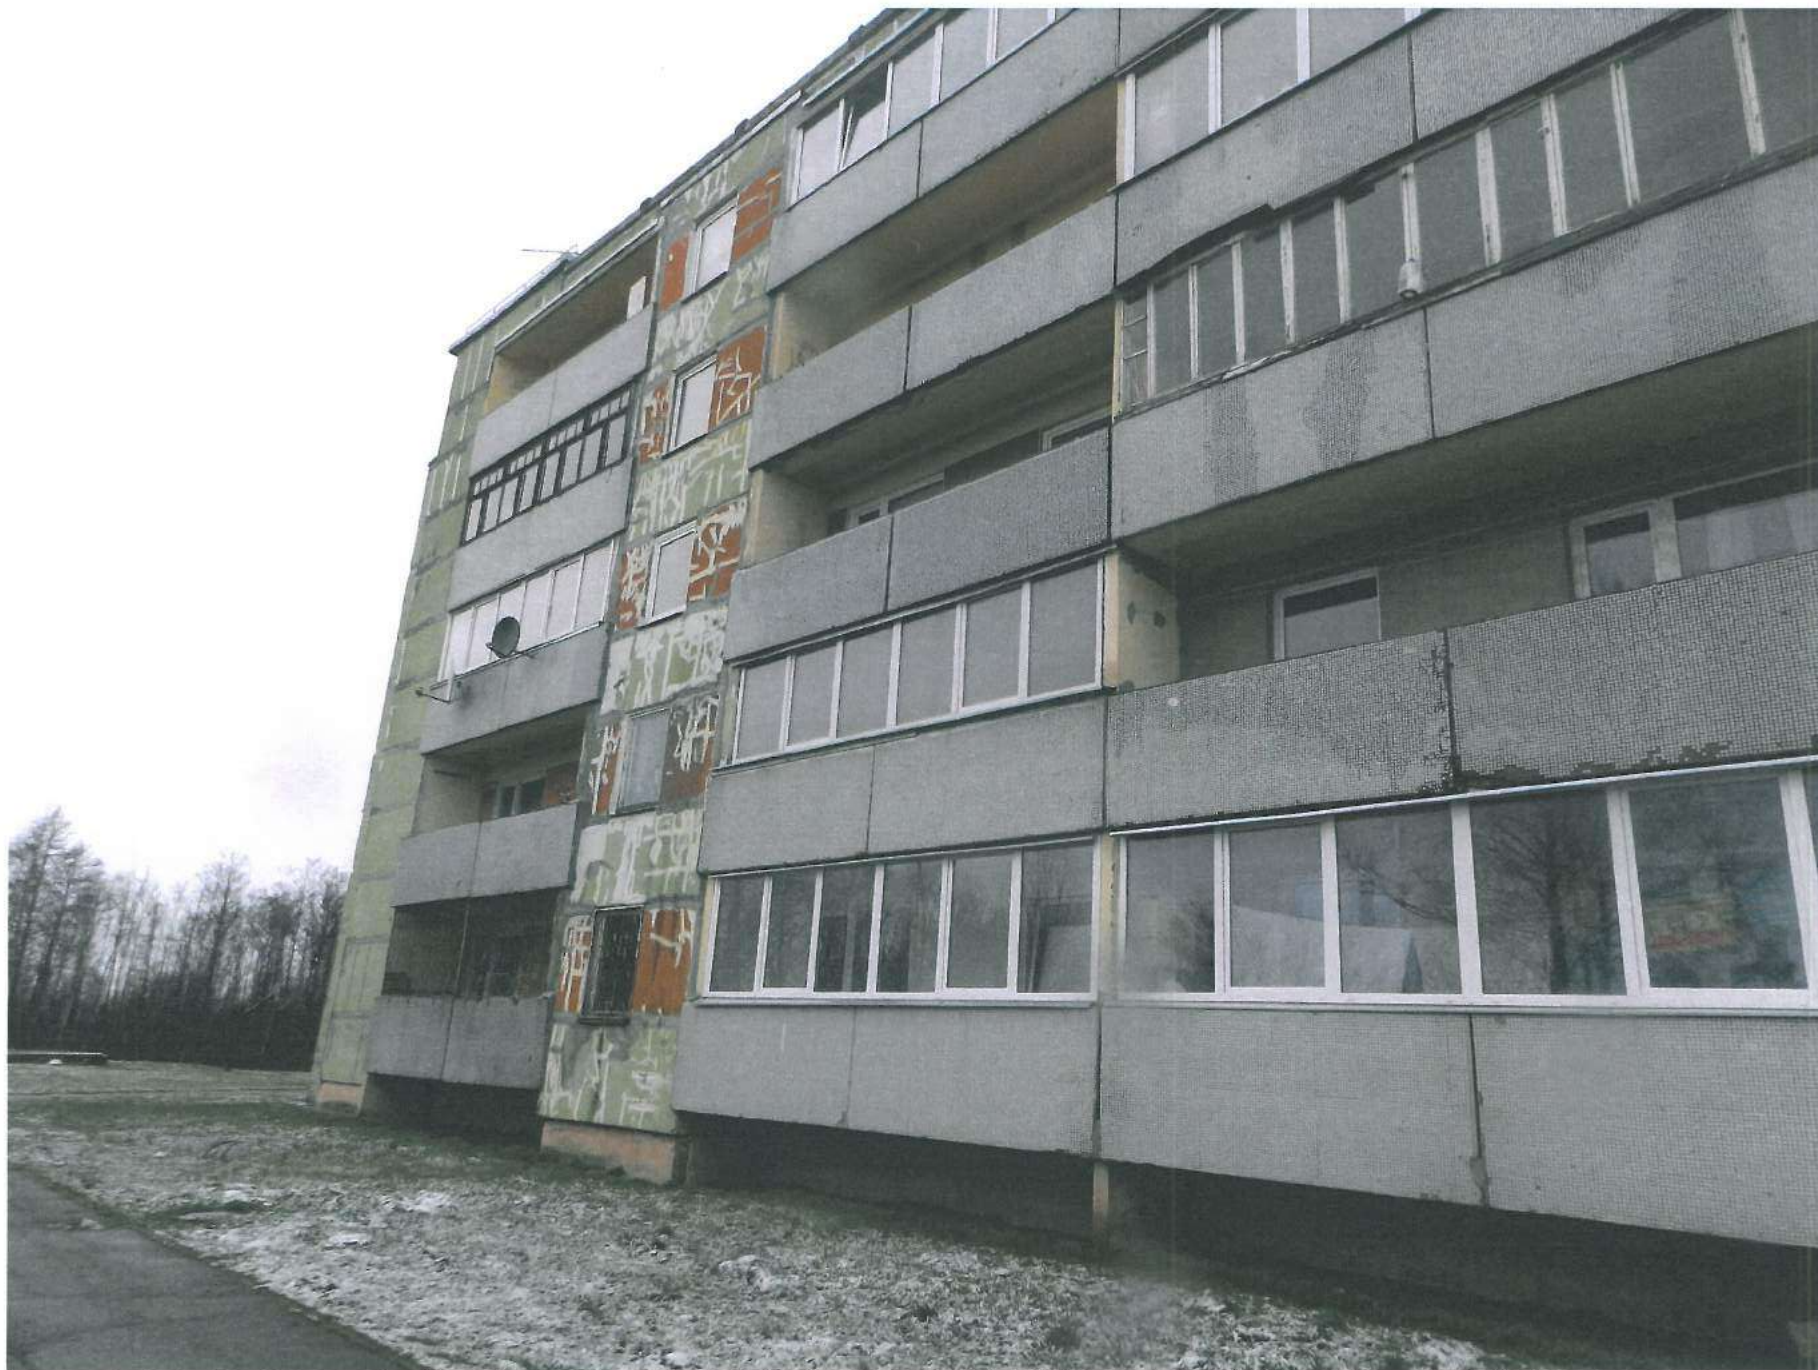
5.att. Dzīvojamā mājas dienvidu puses fasāde lodžijām, kurām paredzēts stiklojums ar „Sendvič” paneļu apakšējo joslu.

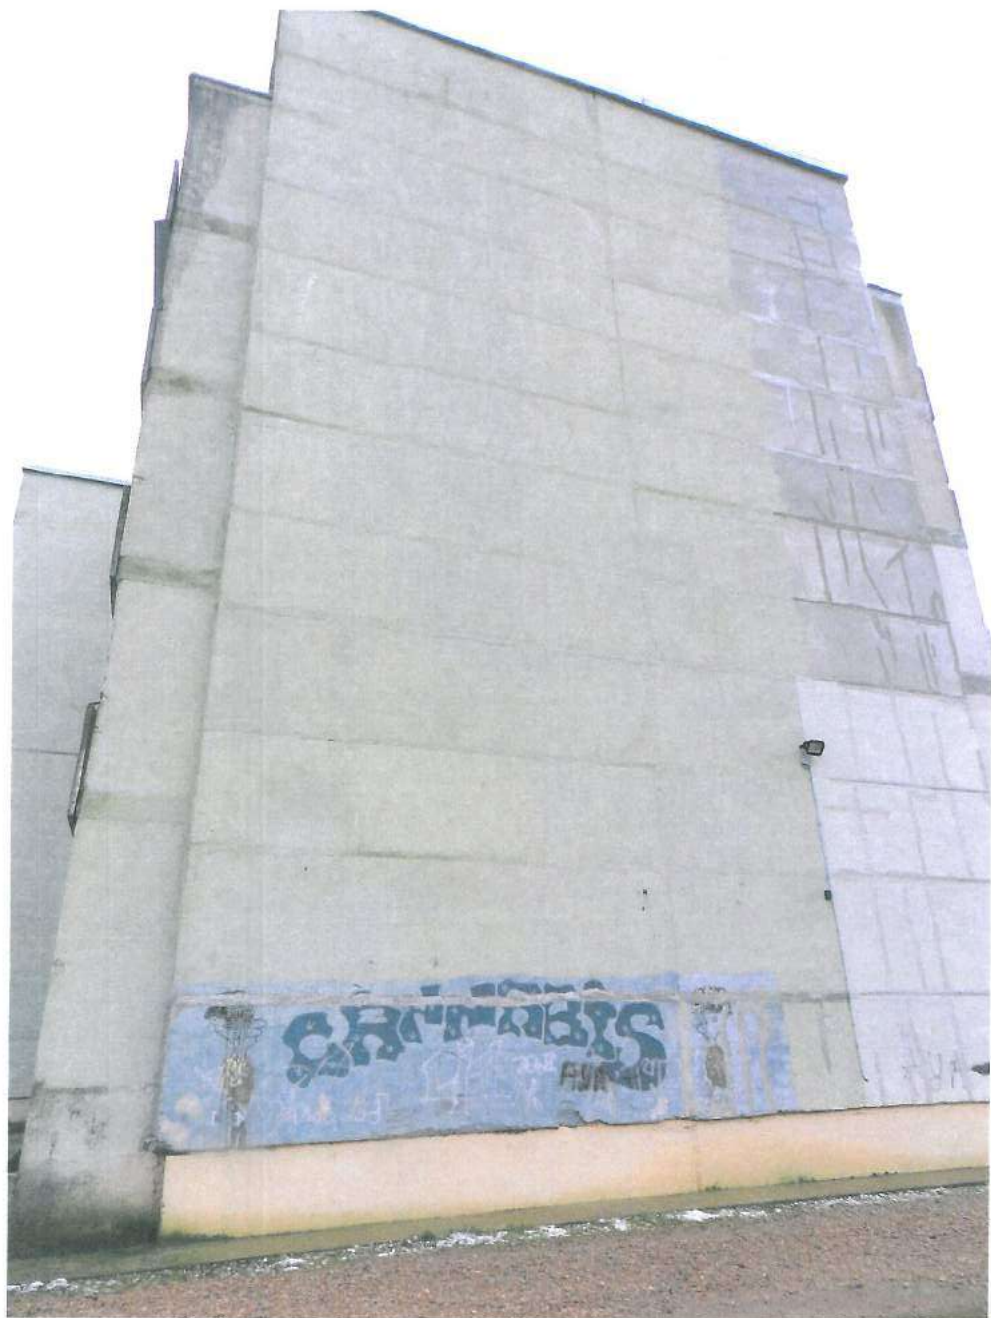
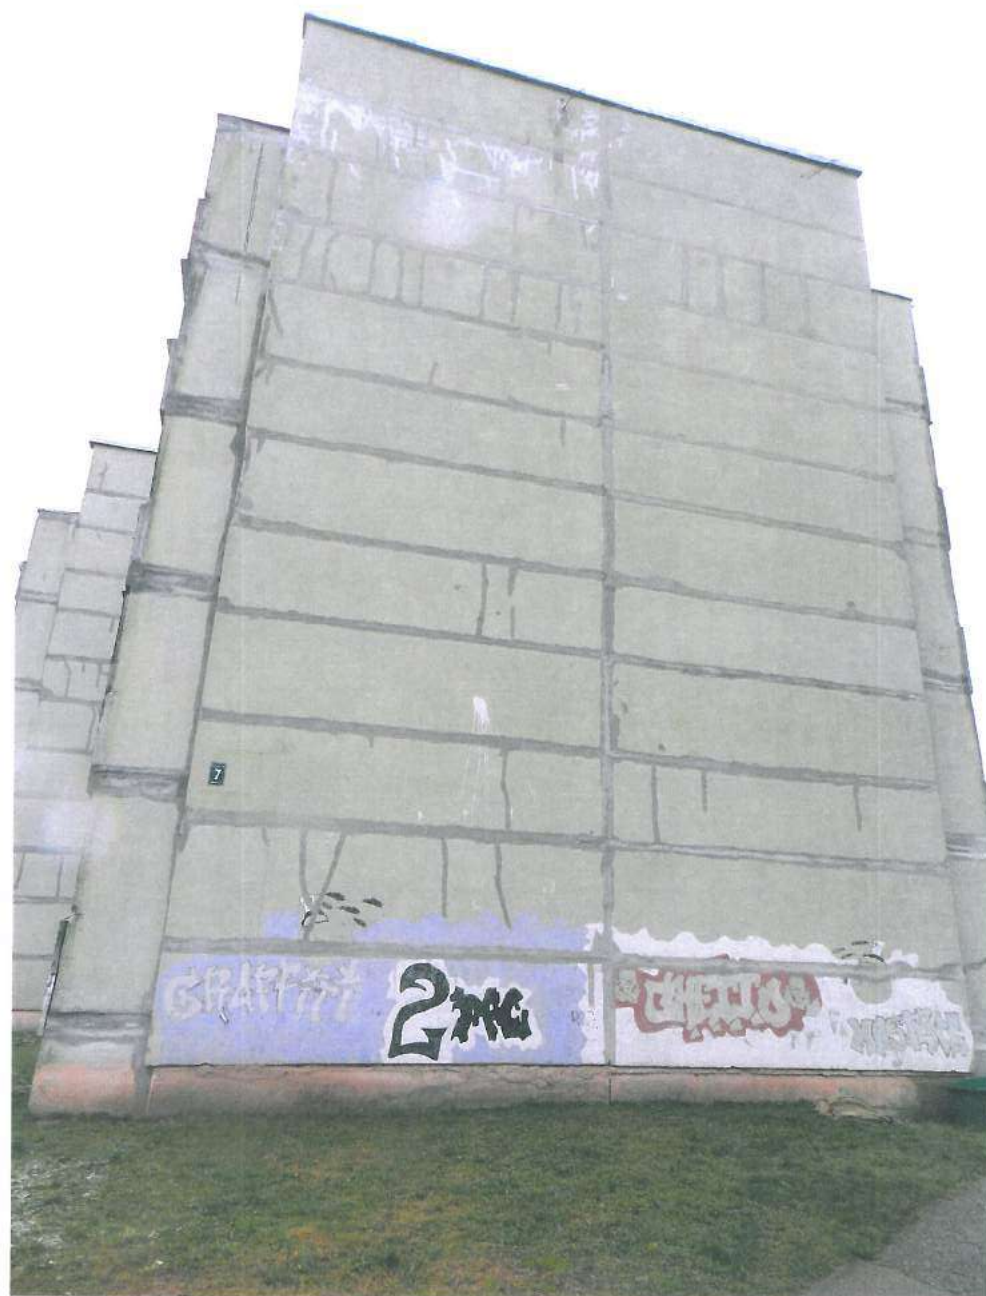
7.,8.att. Ē kas gala sienas. Redzami paneļu ārējās virsmas bojājumi.

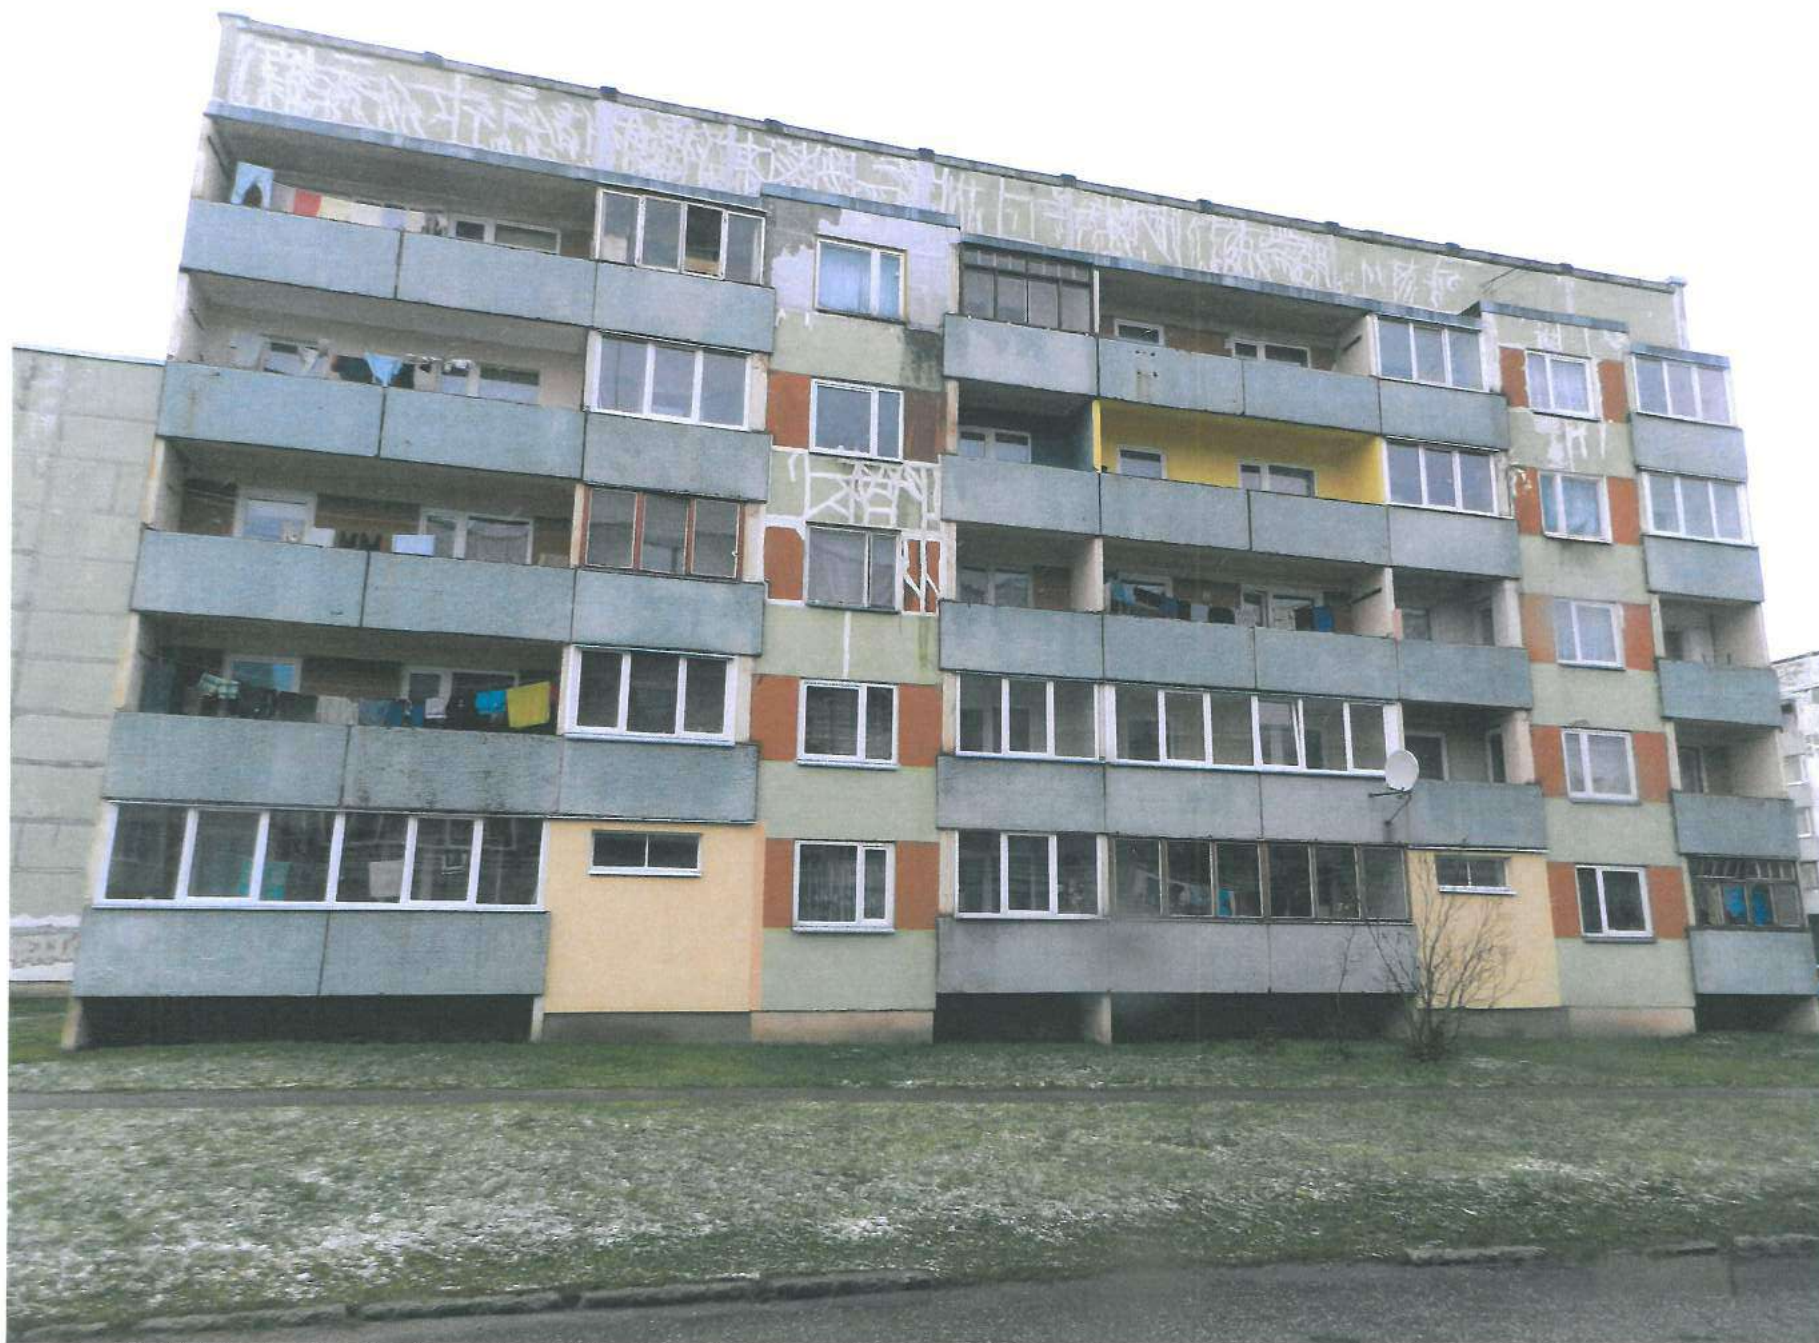
10.att. Dzīvojamā māja Aisteres ielā 7, Liepājā; redzama atsevišķa 2-sekciju ēkas daļas pagalma fasāde; ieejas no šīs puses aizdarinātas.

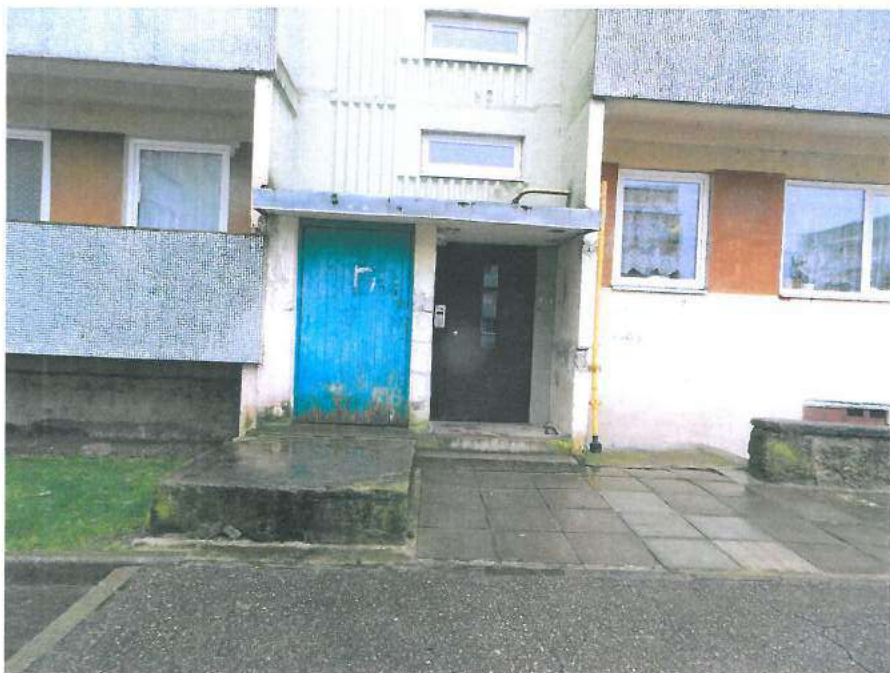
11.att. Galveno ieeju ārējās kāpnes; ārdurvis nomainītas.

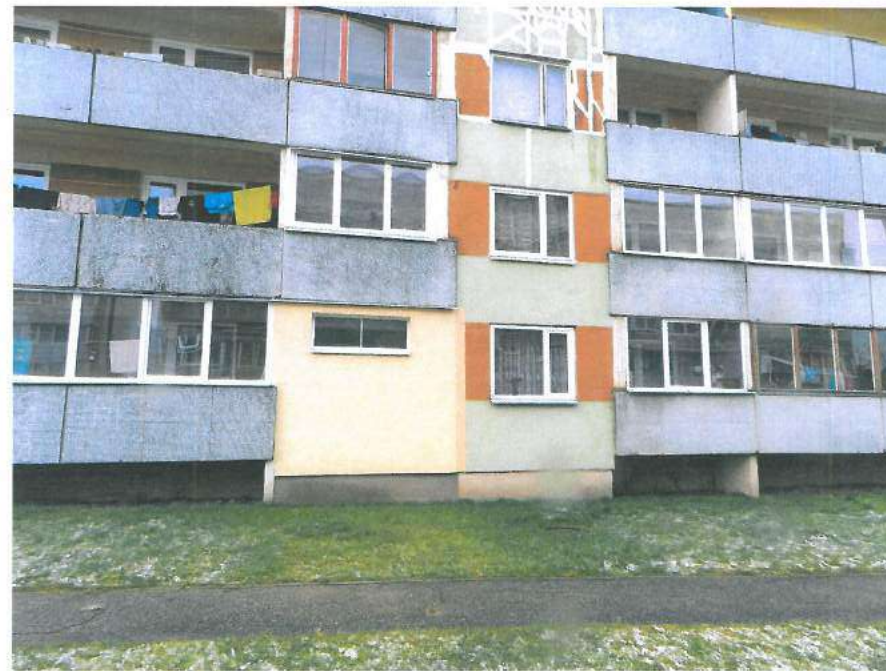
12.att. Pagalma puses ieejas aizdarinātas.

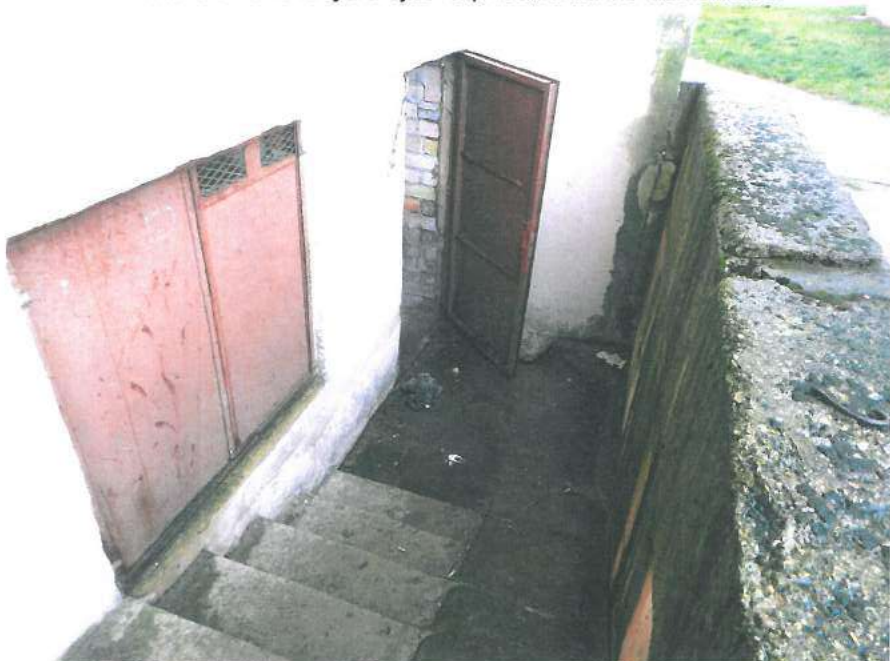
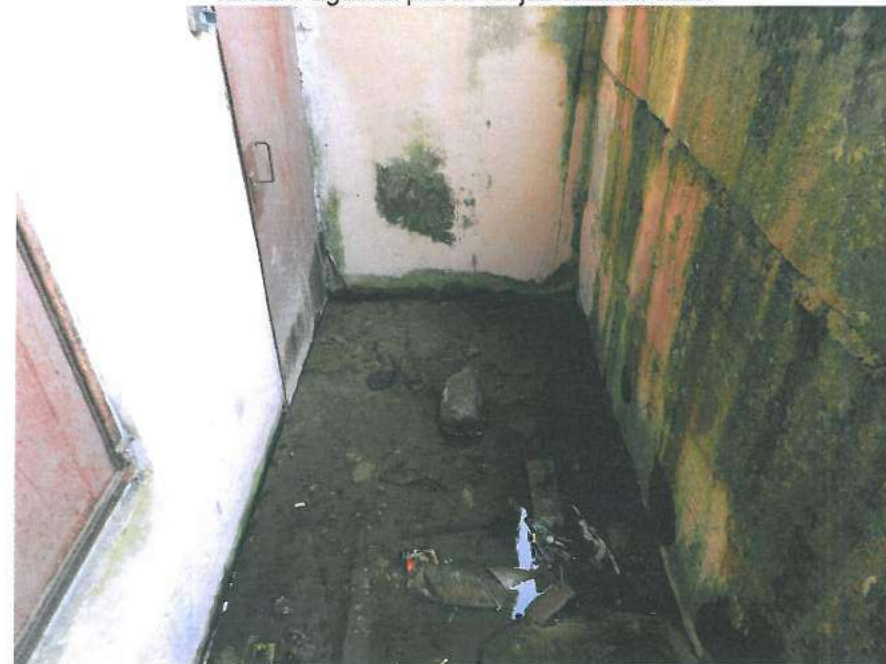
Apsekojuma laikā pie pagraba ieejām un pagrabā gandrīz visās sekcijās uz grīdas bija ūdens, vietām ap 10 cm dziļš; betona bloku atbalsatsienas gar pagraba kāpnēm piesūkušās ar ūdeni, apsūņojušas. Visi vēdināšanas atvērumi un logi bija aizdarināti, gaisa apmaiņa telpās nenotika, pagraba gaiss mitrs. Palielināts mitrums pagrabā bija konstatēts arī pirms 8 gadiem veiktajā apsekojumā, pēc kura sagatavotajā atzinumā bija ieteikta drenāžas sistēmas izbūve. Pēc apsaimniekotāju liecības šajā ziņā nekas nav mainījies, jo 2010.gadā paredzētā ēkas atjaunošana netika realizēta.

13., 14.att. Redzamas ieejas ēkas pagrabā; pie pagraba durvīm krājas lietuūdens; betona bloku atbalstsienas piesūkušās ar mitrumu.

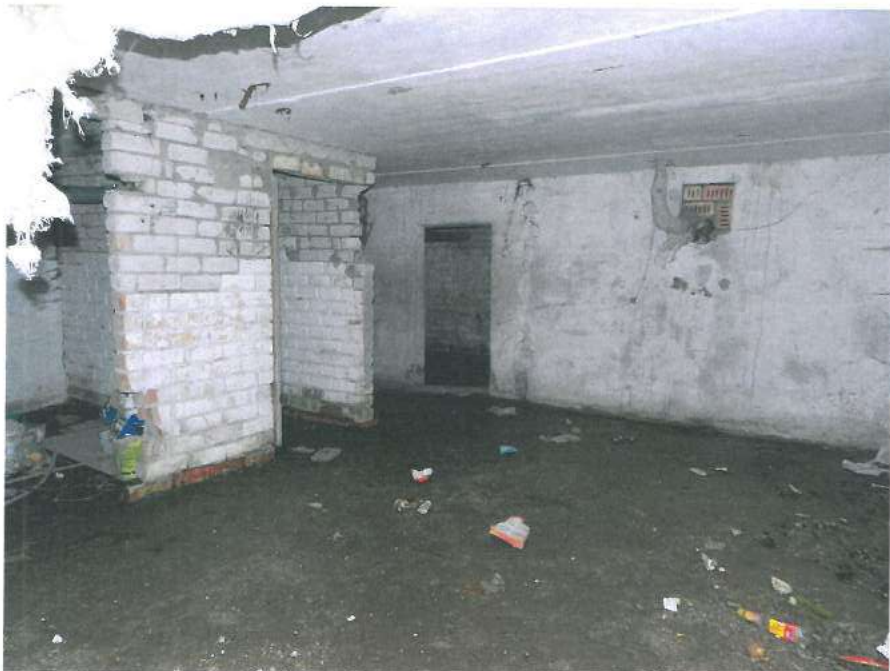
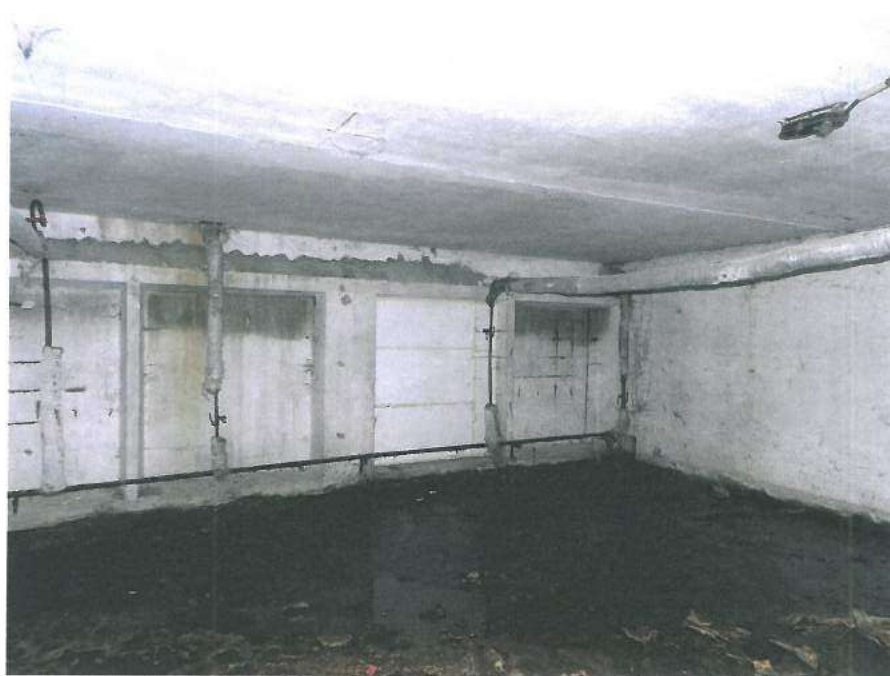
15.,16.att. Veicama pagraba pārseguma siltināšana no apakšas un inženiertīklu nomaiņa. Pagraba logi aizpildīti; grīda pludo – tās ir ūdens ~10 cm dziļi.

- pagrabā pārsegums jāsilina no apakšas, pirms tam veicot inženiertīklu nomaiņu un ligzdu aizpildīšanu inženierkomunikāciju tīklu un pārseguma šķērsošanās vietās; pie griestiem nostiprinātie inženiertīkli un kabeļi ir jāpārliet zemāk atbilstoši paredzētajam siltinājuma biezumam.  
Jāremontē citi redzamie pārseguma paneļu defekti – plaisas, izdrupumi, tukšumi u.c.  
Līdz pārseguma siltināšanai jānomaina pagrabā esošie apkures tīkli. Uz apsekojuma brīdī pagrabā bija daļēji nomainītas sadzīves kanalizācijas caurules; aukstā un karstā ūdens apgādes caurules nav mainītas; dažās sekcijās saglabājušies koka saimniecības šķūņi, kurus paredzēts demontēt.

**Ūdens ieplūšanu pagrabā jānovērš ar drenāžas sistēmas izbūvi; pretējā gadījumā nav jēgas siltināt pagrabā pārsegumu, ja netiks novērsta paaugstināta mitruma cēloņi. Jābūt atrisinātai pagrabā telpu vēdināšanai, pagrabā garsienās iebūvējot gaisa pieplūdes vārstus.**

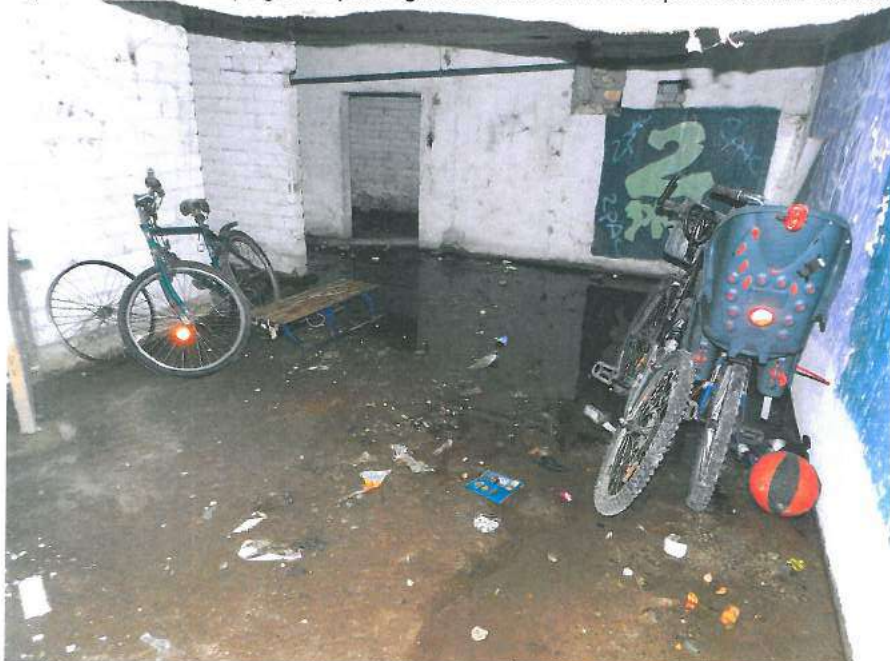
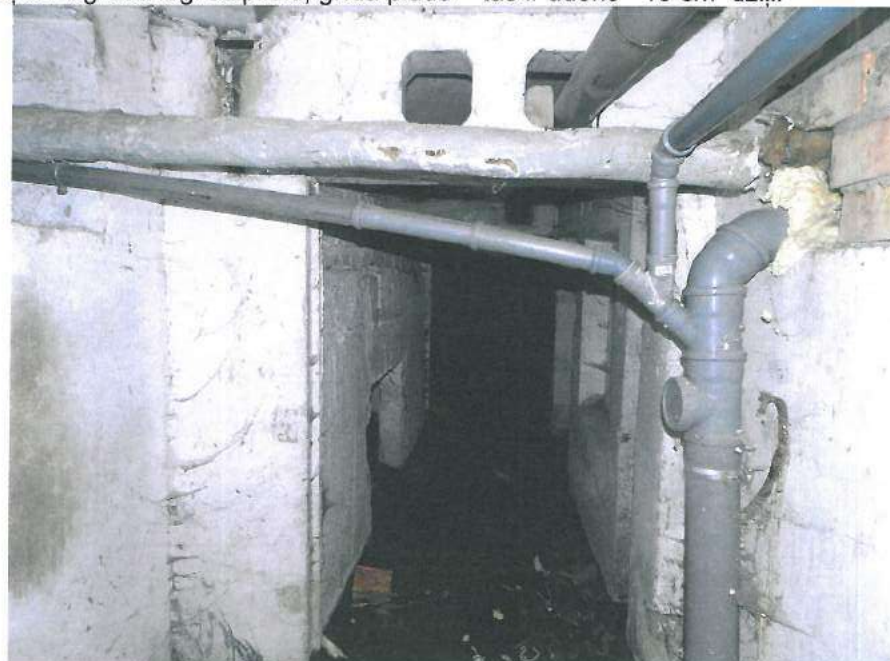
17.,18.att. Pagrabā jāveic inženiertīklu nomaiņa; sadzīves kanalizācija daļēji nomainīta. Uz grīdas ir ūdens ~10 cm dziļi; tas novērojams ilgstoša lietus laikā.

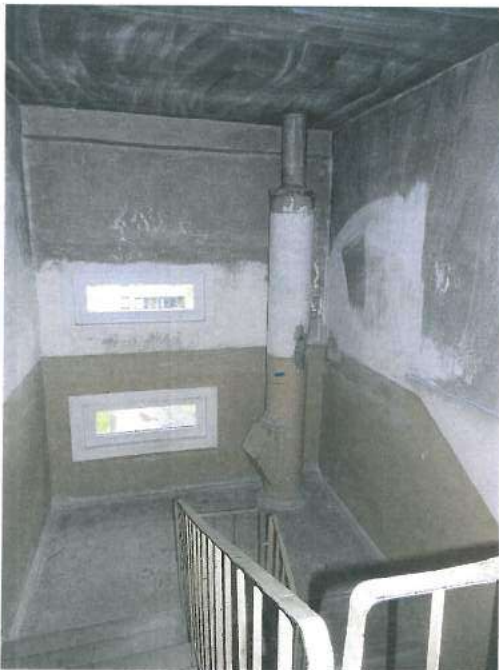
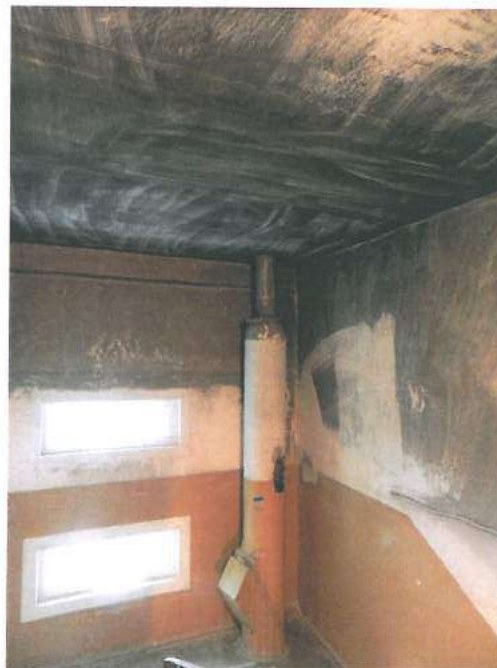
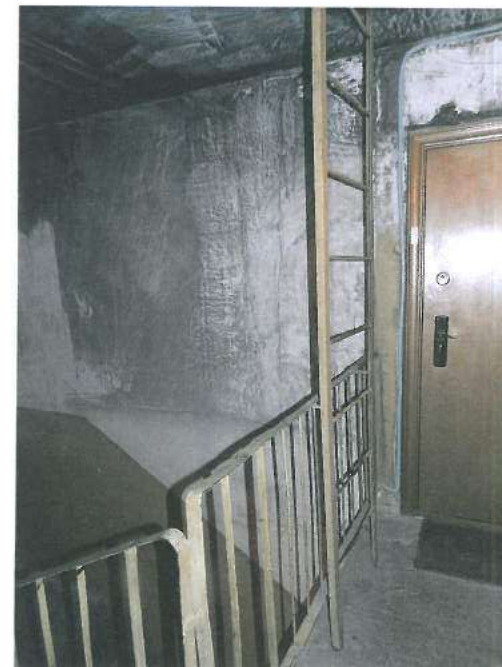
Apsekojumā konstatēts, ka caur siltumnenoturīgo bēniņu pārsegumu izplūstošais siltums uz bēniņu griestiem 26 gadu laikā daudzas reizes veidojis kondensāta mitrumu un radījis jumta paneļu apakšējās virsmas bojājumus gandrīz visā pārseguma platībā: bēniņu griesti ir nomelnējuši, betona ārējā kārtā kļuvusi irdena, daudzviet atsegta korodējušas paneļu stiegras, nobirstot betona aizsargkārtai (vairāk skatīt pie jumta apraksta).

Lielā mērā paneļu bojājumus veicinājis pilnīgs gaisa apmaiņas trūkums bēniņu telpā, kas radušos mitrumu būtu daļēji izžāvējis un tādējādi kavējis graujošo mitruma iedarbību.

19.+21.att. Bēniņu pārsegumam nomelnējuši griesti kondensāta mitruma iespaidā, kura cēlonis - nepietiekams siltinājums; bēniņu telpa – bez gaisa apmaiņas.

- bēniņu pārsegumam pēc tipveida projekta risinājuma ierīkotā siltumizolācija, parasti ~15 cm biezumā, ir nepietiekama un neatbilst pašreizējo būvnormatīvu prasībām, tāpēc jāparedz papildus siltinājums uz esošas attīrītas pārseguma virsmas; siltinājuma biezums - pēc energoaudita norādījumiem. Jābūt atrisinātai bēniņu vēdināšanai vienlaikus ar slīpo jumtu izbūvi. Bēniņu lūkām jābūt ar ugunsizturību EI30.

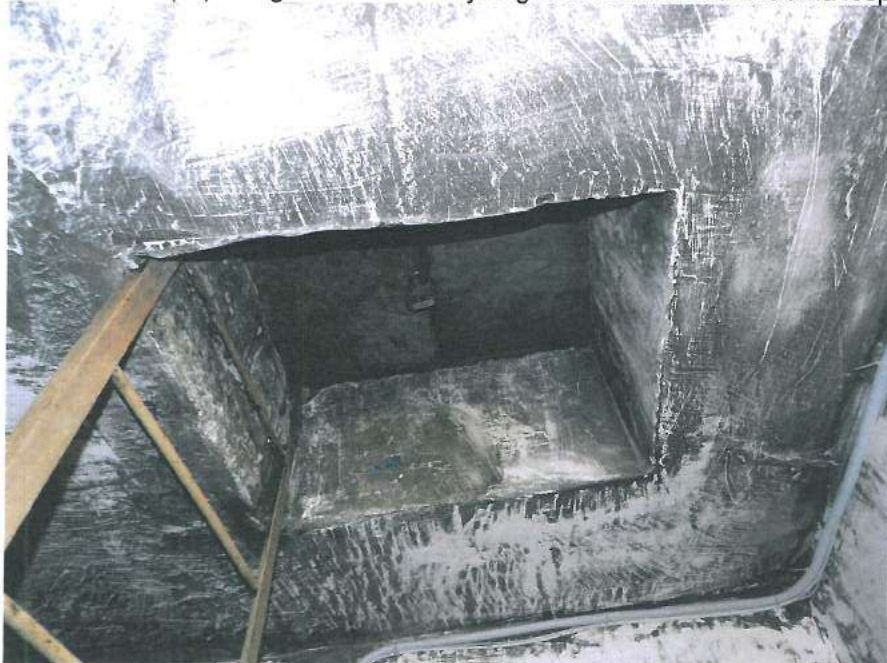
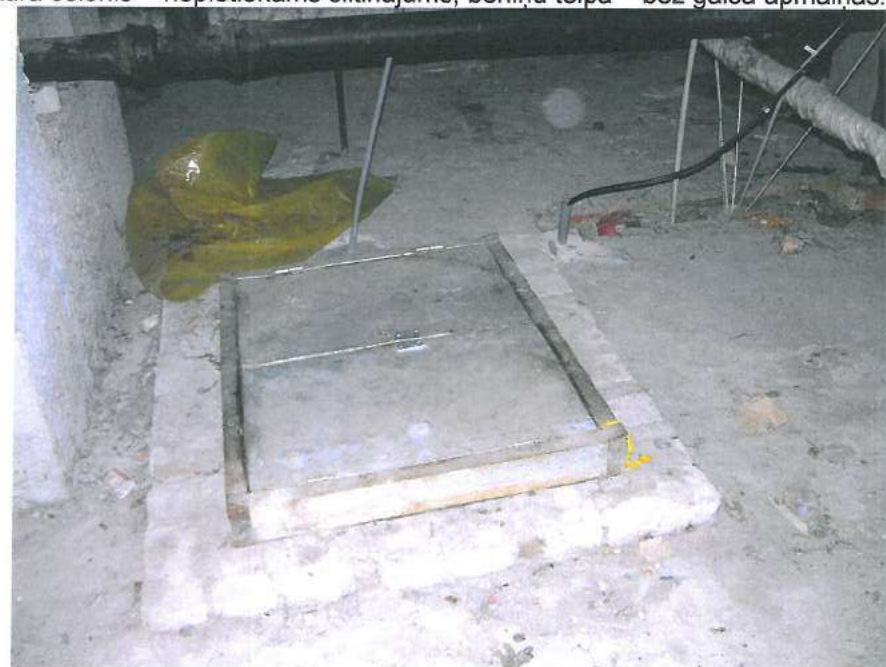
22.,23.att. Lūka uz bēniņiem neatbilst ugunsdrošības prasībām un ir jānomaina. Bēniņu pārsegums jāsilina pēc jauna jumta ierīkošanas.

**Bēniņu lūkām jābūt ar ugunsizturības robežu EI30. Jumta lūkas tiks risinātas pie slīpā jumta izbūves.**

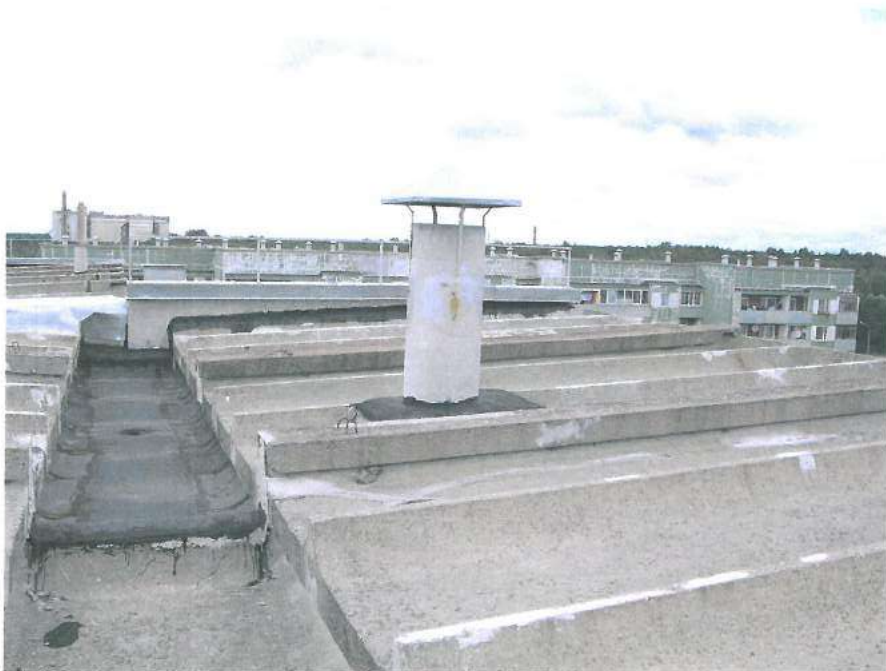
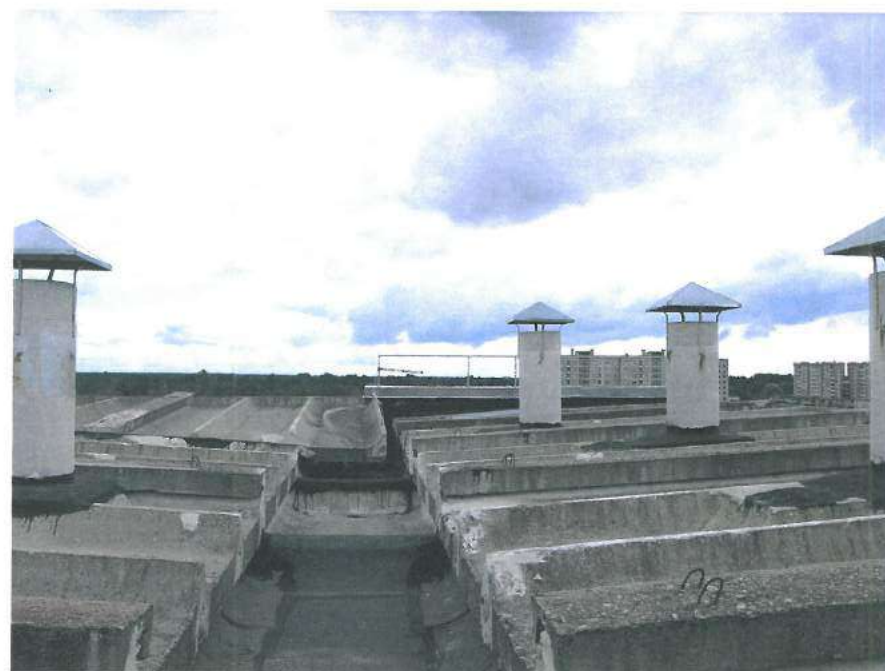
23., 24.att. Dzelzsbetona paneļu jumta kopskats; nav margu; jumtiņu un betona paneļu virsma nolietojusies, vietām saplaisājusi, izdrupusi. Teknēs u.c. ieklāts ruberoīds.

Saskaņā ar LBN 201-15 „Būvju ugunsdrošība” 81.2. punkta prasībām jumtam drošības nolūkā jābūt aprīkotam ar margām vai parapetiem 0.6 m augstumā virs jumta plaknes; tas jāņem vērā pie jumta risinājumiem.

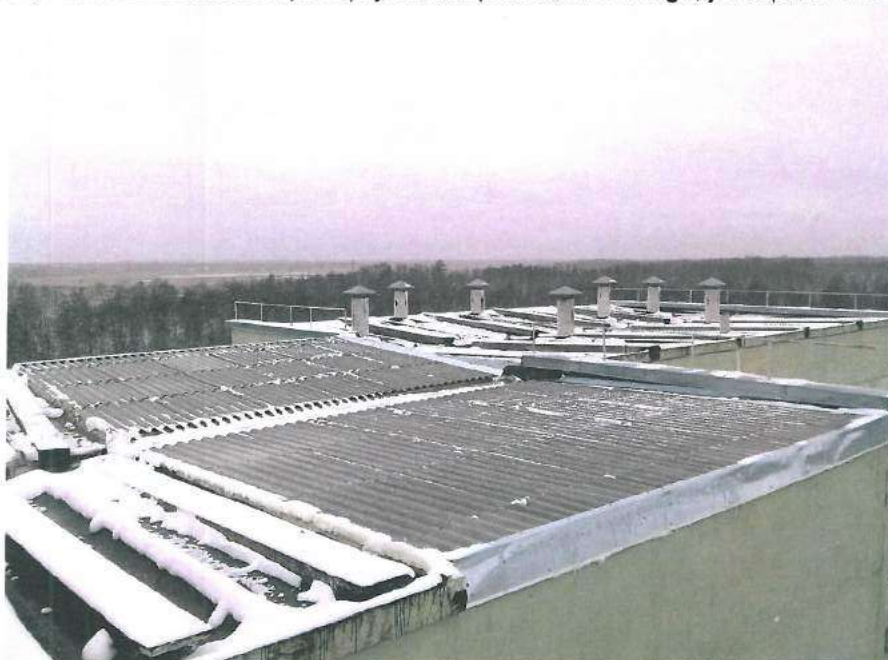
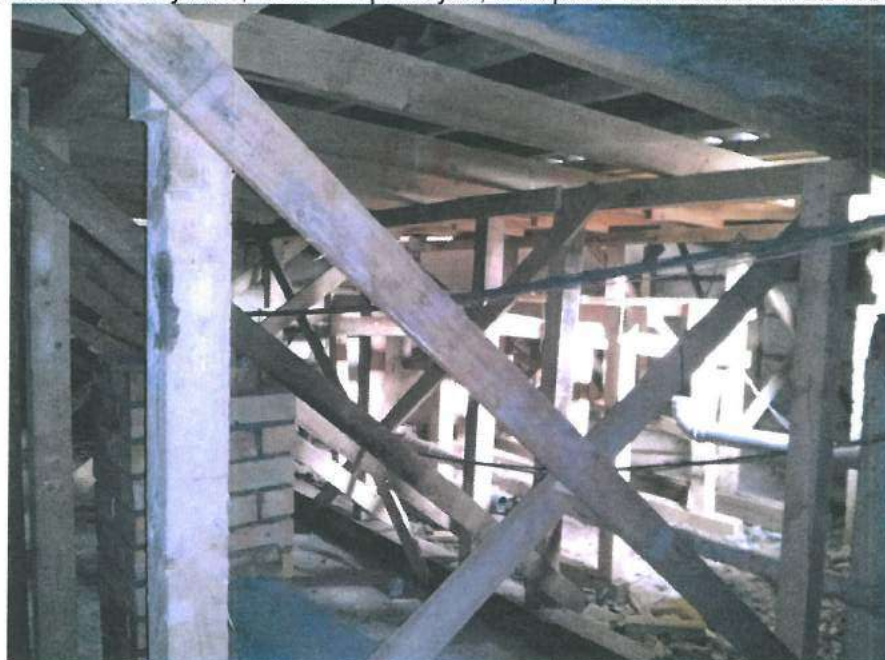
Jumta iegruvums vienā ēkas laidumā notika 2017.gada pavasarī; avārijas situācija tika novērsta ar pagaidu jumta izbūvi un bīstamāko vietu pagaidu atbalstiem no bēniņu puses. Tuvākā laikā ēkai paredzēta jumta paneļu pilnīga demontāža un jauna slīpā jumta izbūve.

25., 26.att. Jumta paneļi dažās zonās demontēti kritiskā tehniskā stāvokļa dēļ – te ierīkots pagaidu jumts, kas balstās uz bēniņos izbūvēta koka karkasa.

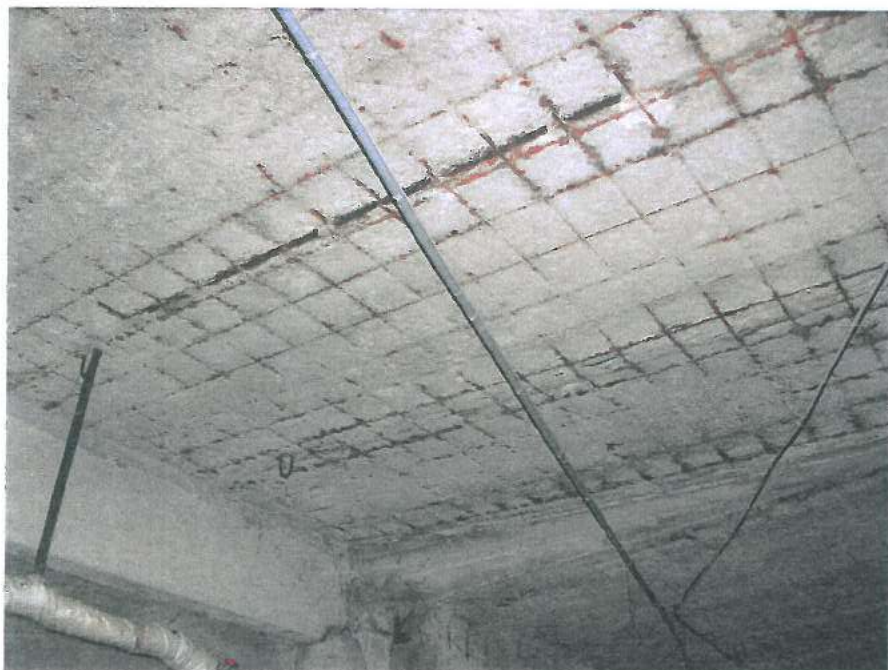
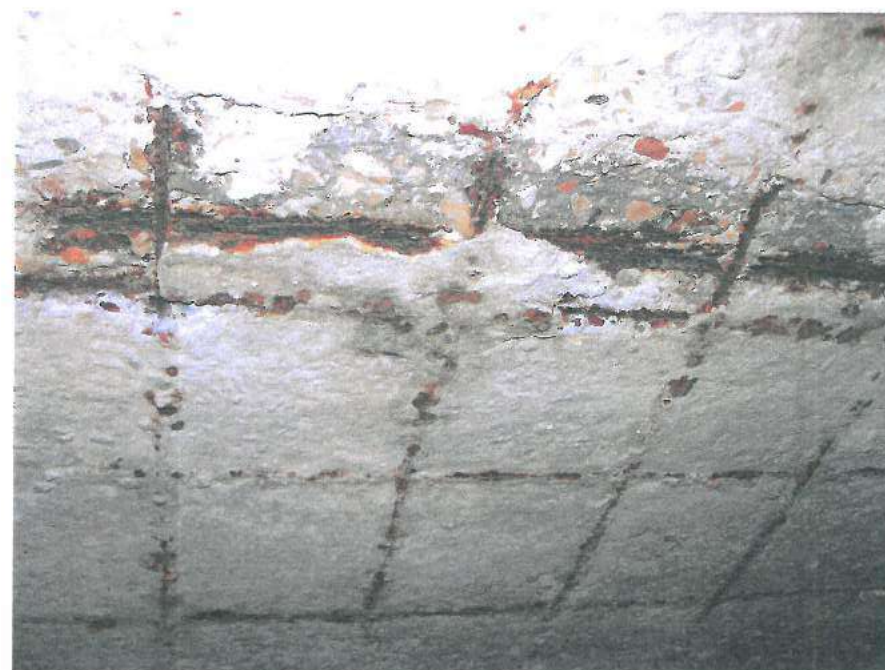
Aprakstīto situāciju bez iepriekš minētā veicināja vairāki cēloņi: ēkas bēniņu pārseguma siltumizolācija jau sākotnēji bija nepietiekami efektīva, tāpēc 26 ekspluatācijas gados caurplūstošā siltuma dēļ uz jumta paneļu apakšējās virsmas veidojās kondensāts un radīja ilgstošu mitruma iedarbību uz betonu. Ar laiku sāka rūsēt stiegrojums, atspiežot betona aizsargkārtu un tādējādi veicinot stiegru tālāku koroziju, līdz pienāca kritiskais brīdis – paneļu stiprības zudums. Bez tam bēniņu telpā vispār nebija risināta vēdināšana, kas būtu vismaz daļēji žāvējusi radušos kondensāta mitrumu.

**Konkrētajā būvē ir summējušies visi iespējamie nelabvēlīgie faktori: ēkas sākotnējā projekta nepilnības, sliktā būvkonstrukciju kvalitāte, pavirši veikti būvdarbi un savlaicīgi neveikti remontdarbi.**

27.,28.att. Jumta konstrukciju tehniskais stāvoklis ir kritisks: paneļos un tekņēs konstatētas plaisas, stiegru atsegumi gan apakšējā, gan augšējā virsmā.
