# TEHNISKĀS APSEKOŠANAS ATZINUMS

Dzīvojamā māja Aisteres ielā 7, Liepājā.

**Tehniskās apsekošanas atzinums**

**Dzīvojamās ēkas pārbūve Aisteres ielā 7, Liepājā,  
kad.apz. 1700 015 0042 001**

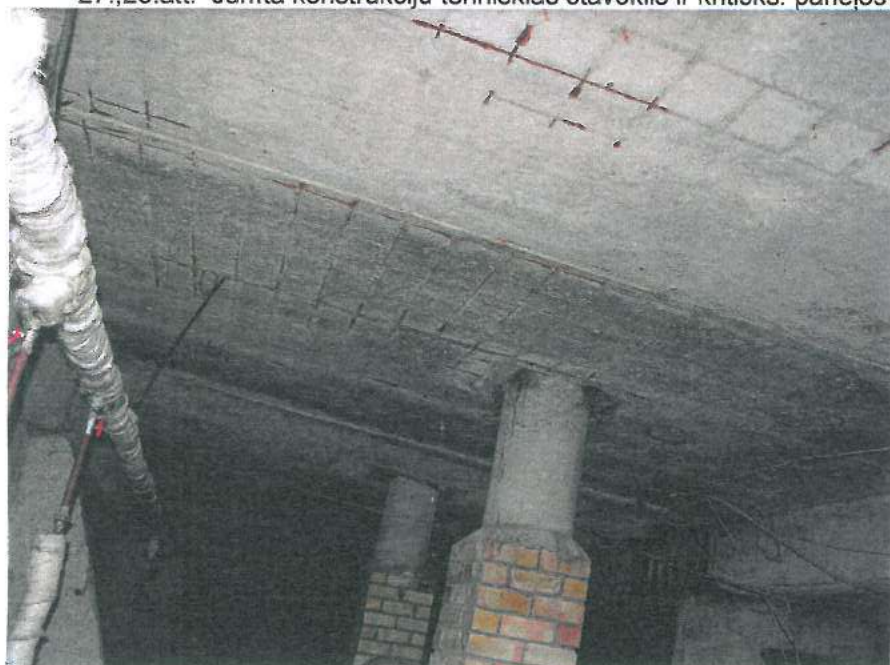
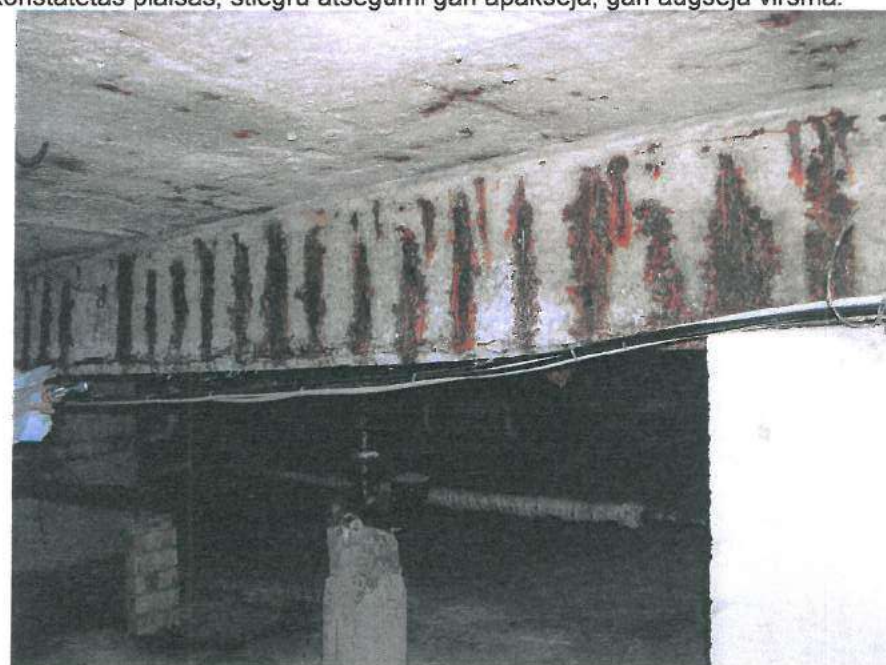
29.,30.att. Daudziem jumta paneļiem ir plaisas, atsegts stiegrojums, mitri plankumi. Teknēs ir plaisas, izskalojumi. Nokrišņu ūdens notekas mainītas.
