TEHNISKĀS APSEKOŠANAS ATZINUMS

Ēka (kad.nr. 17000310108) Stendera ielā 5, Liepājā

SIA „Liepājas namu apsaimniekotājs”

Atzinums izsniegts 2018 .gada 20.novembrī

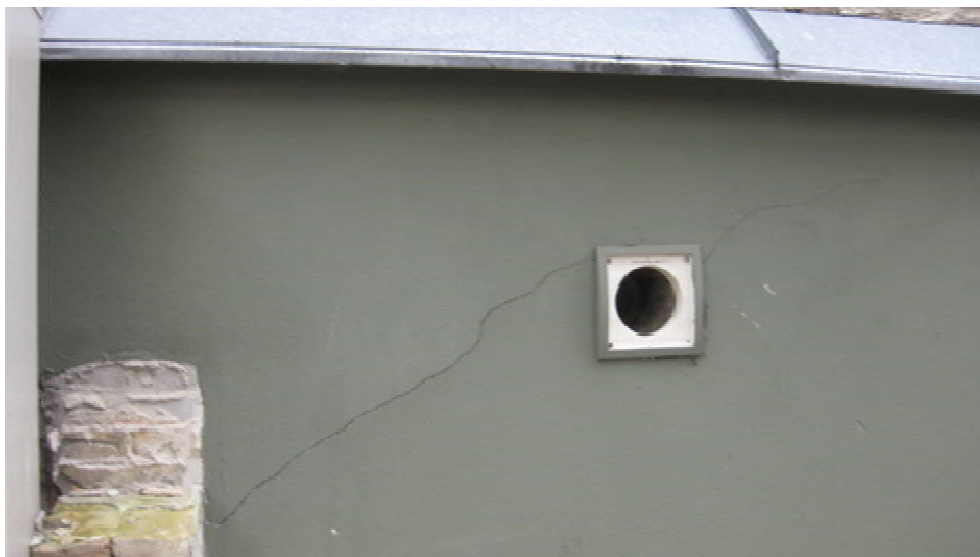
Foto Nr1

Mūrim dienvidu fasādē apmetumā konstatētas plaisas (skat foto 1;2). Plaisu platums 1mm.

Ēkas pamatu virszemes daļa dienvidu fasādē – plaisa

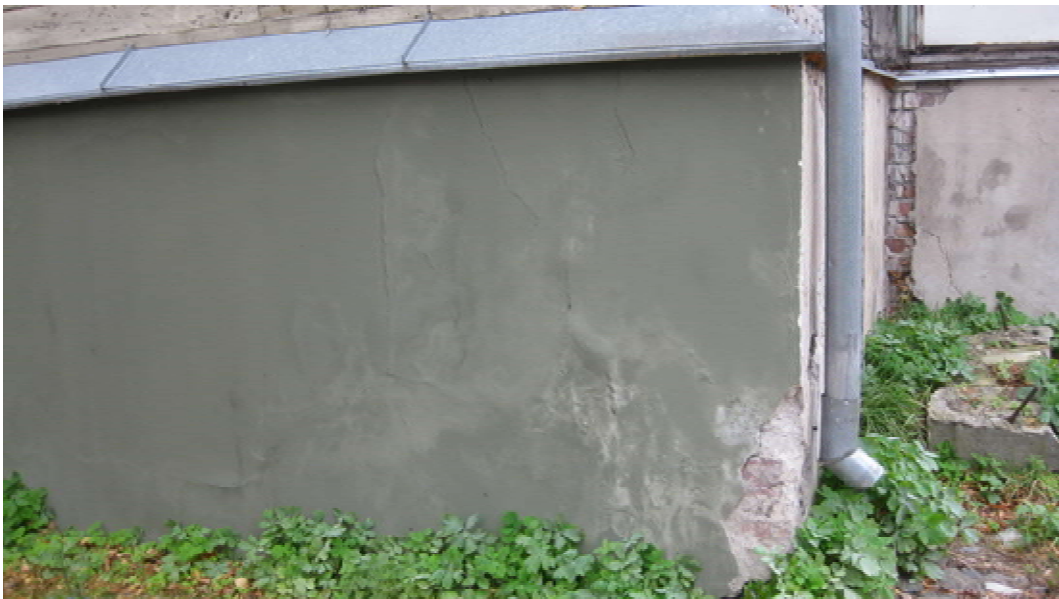
Foto Nr2
Ēkas pamatu virszemes daļa dienvidu fasāde –atdalījies apmetums , plaisas

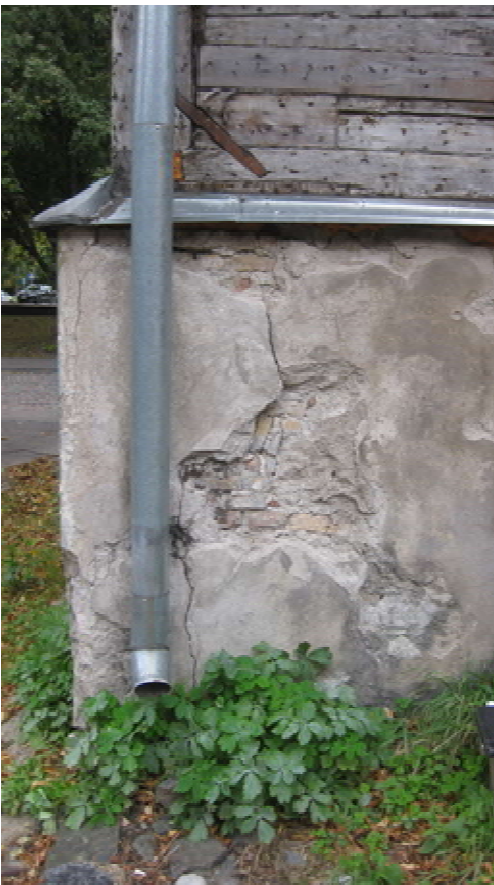
Foto Nr3
Ēkas pamatu virszemes daļa -plaisas mūrī

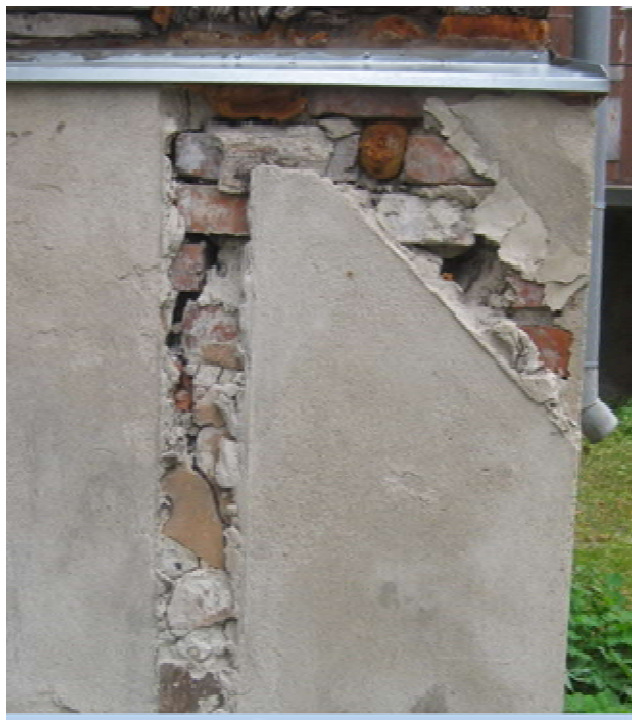
Austrumu fasādē (pagalma daļā) būtiski bojājumi konstatēti pamatiem izbūvēm pie 2.ass (foto 4;5) un 1. ass (foto 6-10). Izbūvē pie 2. ass, daļa mūra pie durvju ailas sāk atdalīties no pārējā pamata (foto 4), pamata mūris pie B ass ir daļēji sabrucis (foto 5). Izbūvē pie 1. pamata stūris sāk atdalīties no pārējā mūra (foto 6,7), daļa mūra pie durvju ailas ir sabrukusi (foto 8;9), daļa mūra sienas uz ass B (uz šīs sienas nobalstīts pārsegums) ir sabrukusi (foto 10).

Foto Nr4
Ēkas pamatu virszemes daļa -plaisas mūrī, augšējā pamata daļa atdalījusies no mūra

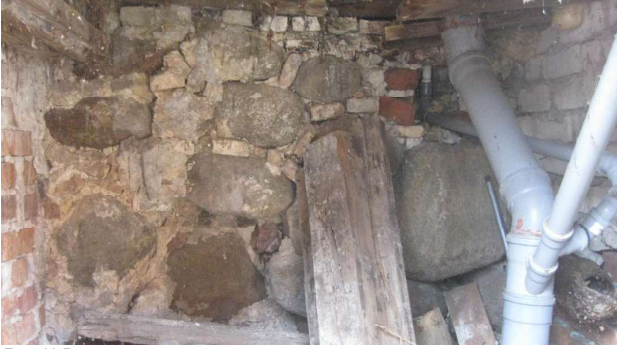
Foto Nr5
Pamata sienas mūris

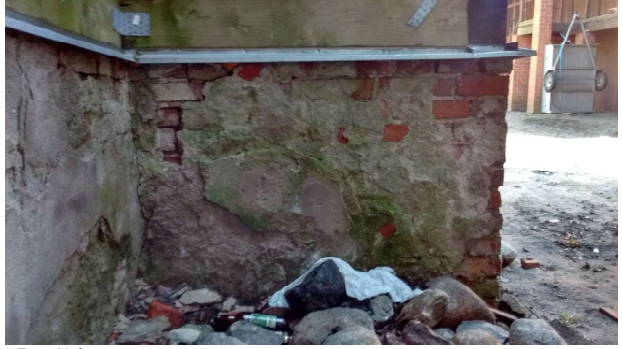
Foto Nr6
Ēkas pamatu virszemes daļa -plaisas mūrī

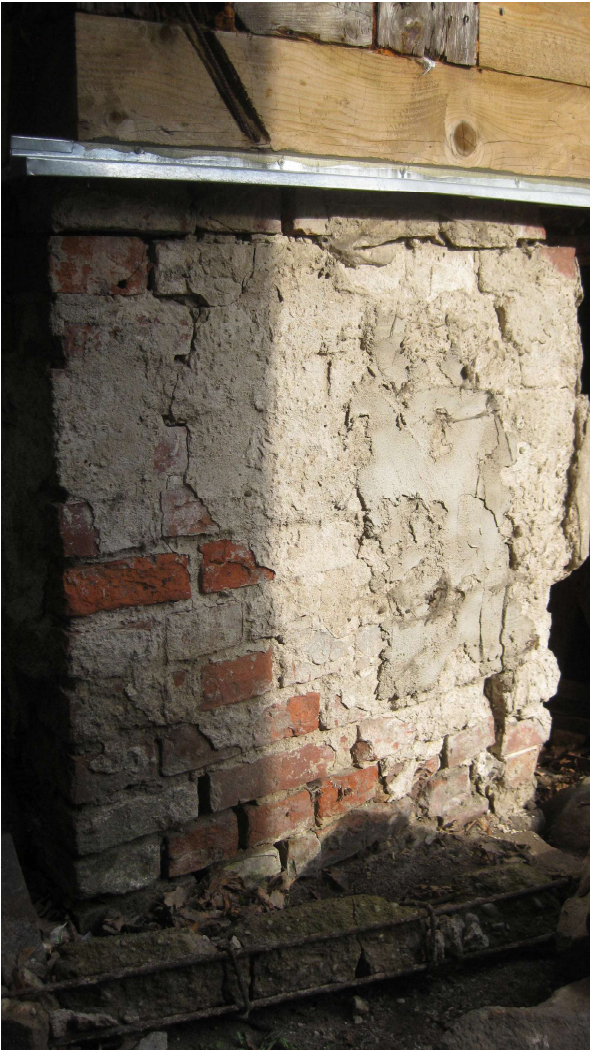
Foto Nr7
Ēkas pamatu virszemes daļa -plaisas mūrī

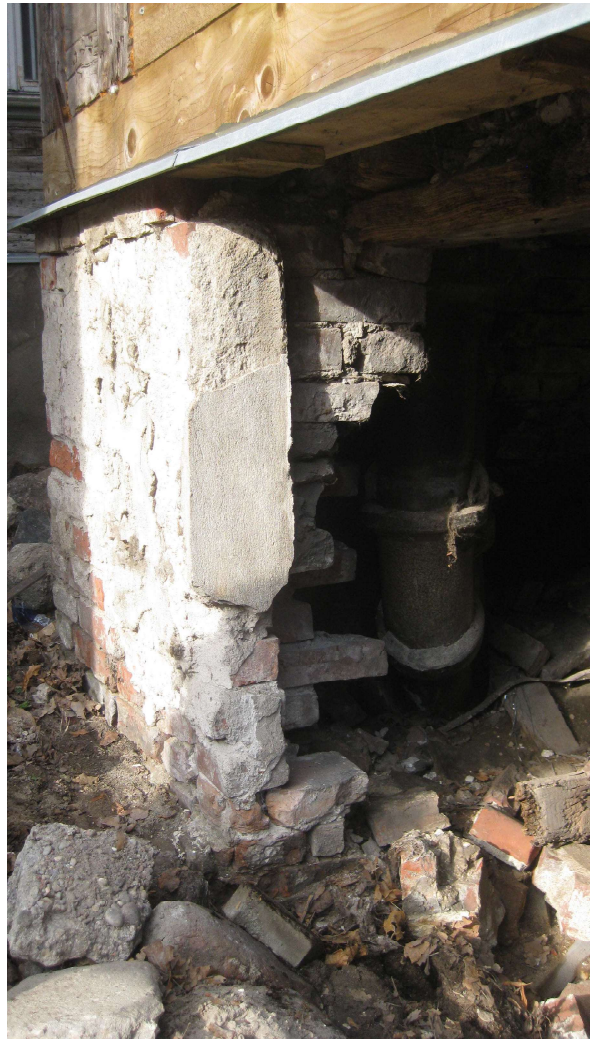
Foto Nr8
Ēkas pamatu virszemes daļa- mūris daļēji sabrucis

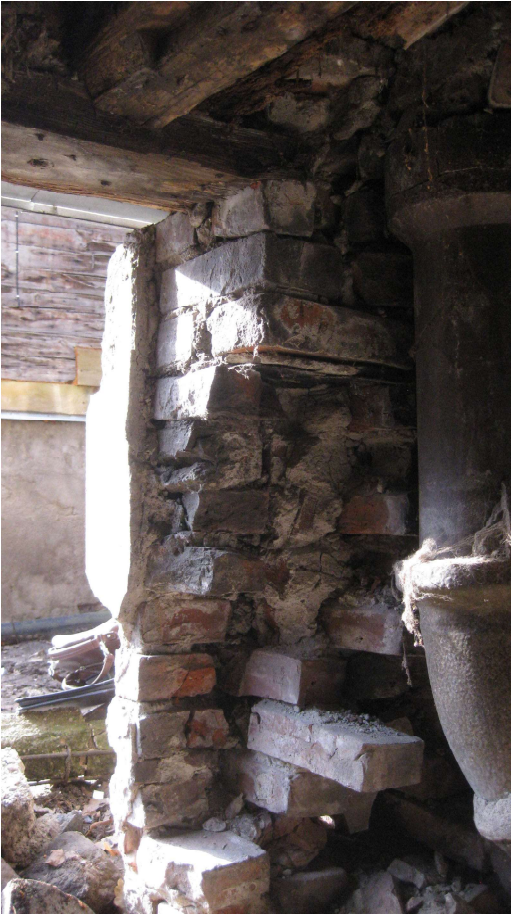
Foto Nr9
Ēkas pamatu virszemes daļa- mūris daļēji sabrucis

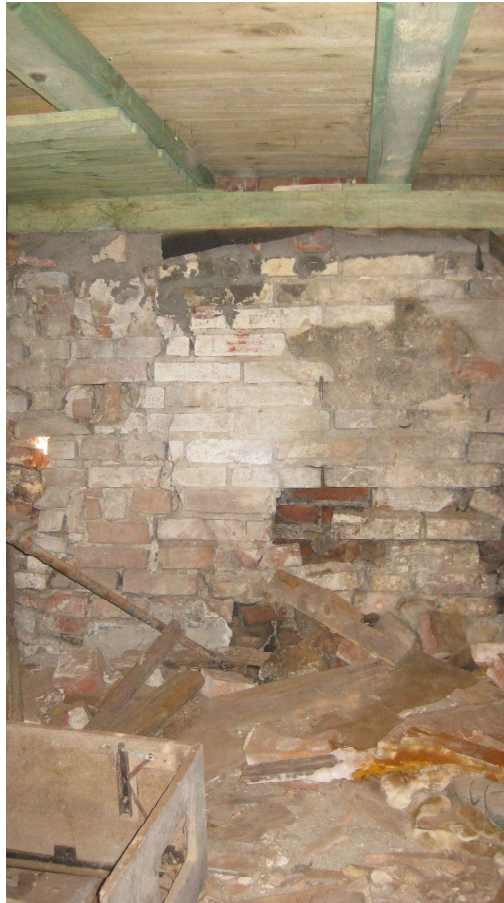
Foto Nr10
Ēkas cokolstāva mūris daļēji sabrucis

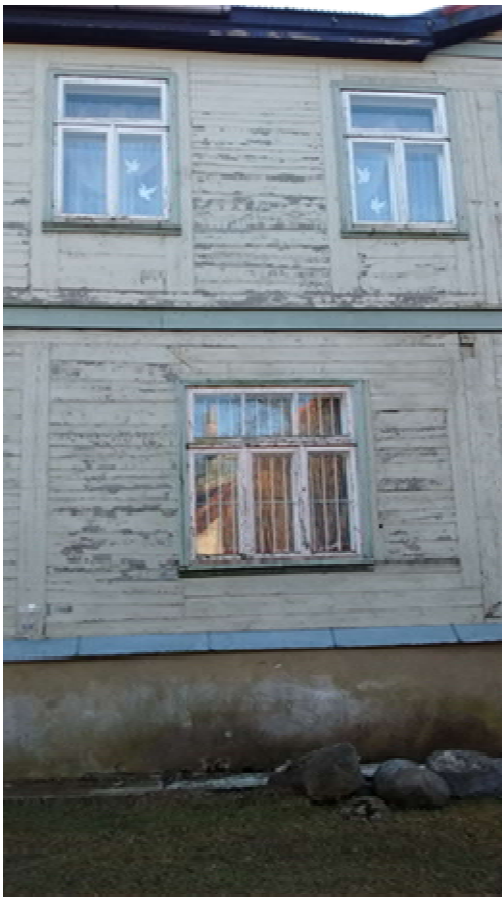
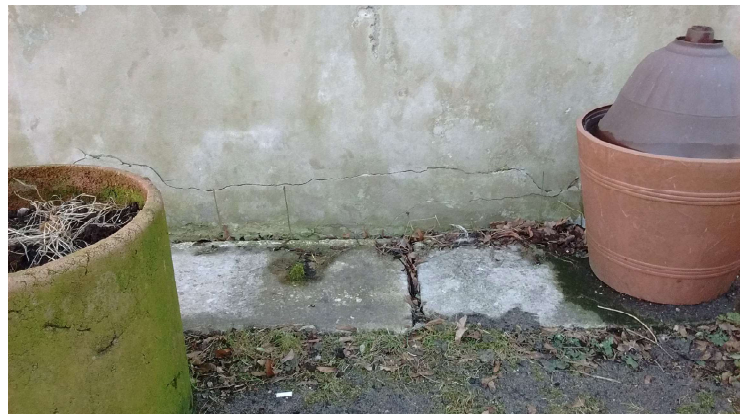
Foto Nr11

Rietumu un dienvidu puses fasādēs konstatēti vēl sekojoši bojājumi- atdalījies apmetums, apmetuma bojājumi pie lietusūdens notekām un zem bojātām tehnēm (foto Nr11).

Ēkas pamatu virszemes daļa ziemeļu fasāde –bojājumi apmetumā zem iztrūkstošās teknes

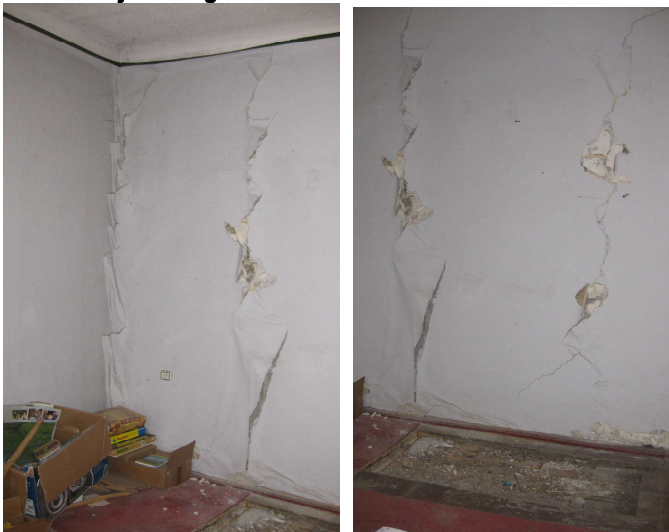
Foto Nr11.1, 11.2

1.stāva telpu grupā 006, kur ēkas vidusdaļas (ēkas garenvirzienā) starpsienu ir būtiski nosēdusies un saplaisājusi (skat. foto 11.1, 11.2). Iespējams tāpēc, ka notikusi būtiska pamatu sēšanās vai vainagsija ir neatgriezeniski bojāta. Precīzāku sienas bojājumu iemeslu varēs noteikt pēc pārseguma un sienas konstrukciju atsegšanas.

Ēkas vainagsija uz cokola ir satrupējusi

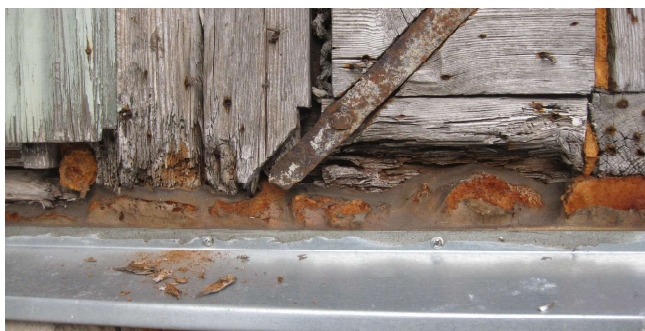
Foto Nr12

Austrumu (pagalma) fasādēs atsevišķās vietās ār sienu vainagsija uz cokola un statņi ir satrupējuši (foto 12;13). Ēkas ziemeļu daļā vainagsija, staņi un guļšķautņi ir remontēti- nomainīti vai protezēti (foto 14;15). Remontētais statnis ir stiprināts pie guļšķautņiem ar metāla savienotājplāksnēm. Ņemot vērā guļšķautņu bojājumus, kā arī pamata stāvokli (skat 4.1) zem nomainītās vainagsijas, šīs konstrukcijas stabilitāti var uzskatīt par apšaubāmu. Daļa ār sienu pildījuma baļķi- (guļšķautņi) no ārpuses ir satrupējuši. Šie bojājumi izteiktāki vietās pie jumta konstrukcijas. Bojājumus veicinājusi nesakārtotā lietus ūdens novadsistēma. Daļa ēkas pagalma fasādes koka baļķu stāvoklis vērtējams kā neapmierinošs- nepieciešams to remonts vai nomaiņa.

Ēkas vainagsija uz cokola ir satrupējusi

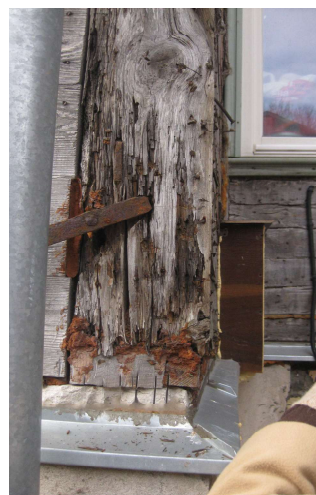
Foto Nr13

Stūra statņi satrupējuši

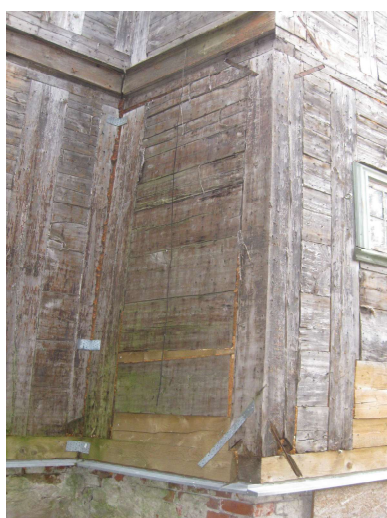
Foto Nr14

Remontētā vainagsija

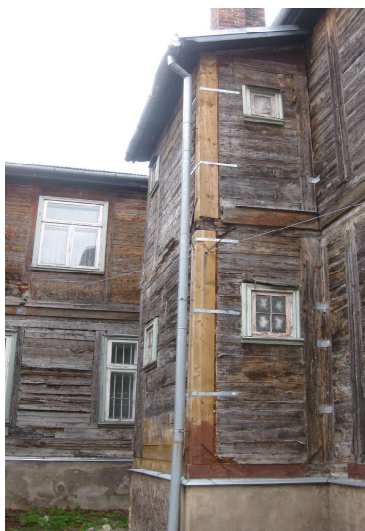
Foto Nr15

Remontētā vainagsija un statņi

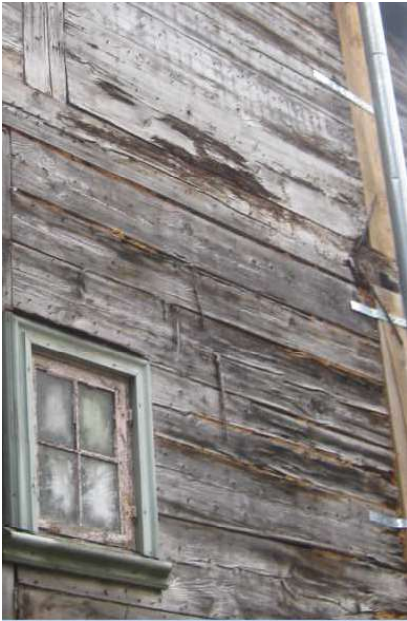
Foto Nr16
Pildījuma baļķu (guļšķautņu) bojājumi

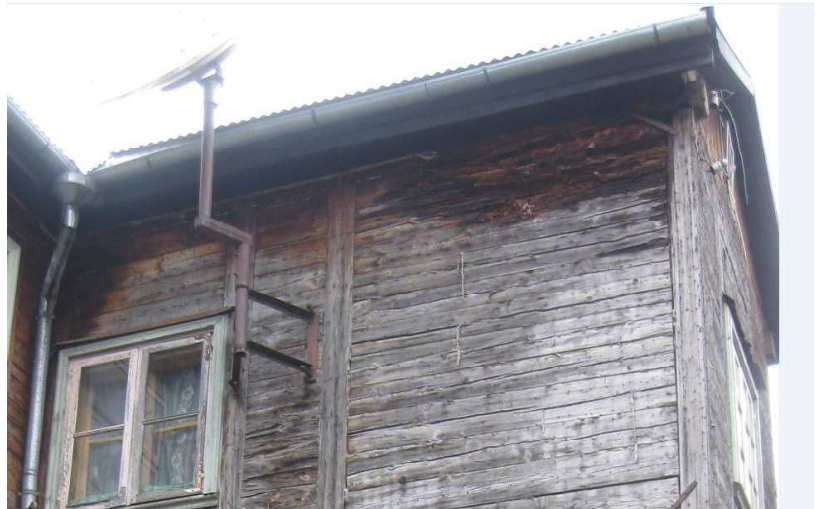
Foto Nr17
Pildījuma baļķu (guļšķautņu) bojājumi

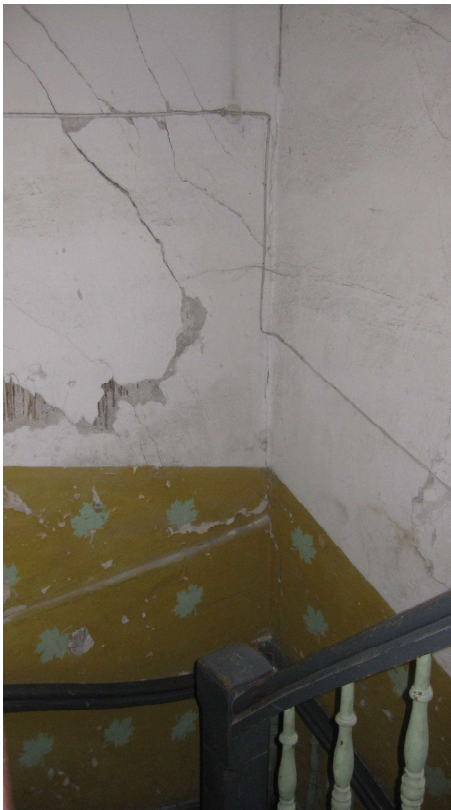
Foto Nr18
Nesošā siena kāpņu telpā- bojāts apmetums

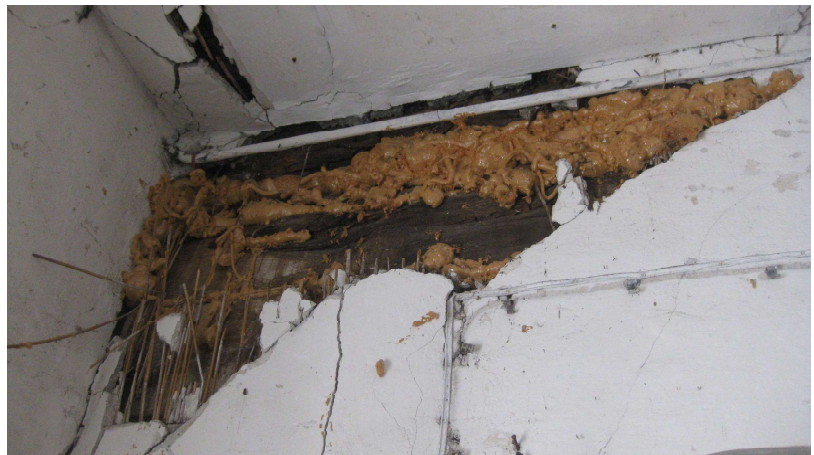
Foto Nr19
Nesošā siena kāpņu telpā- trupes bojāti guļšķautņi

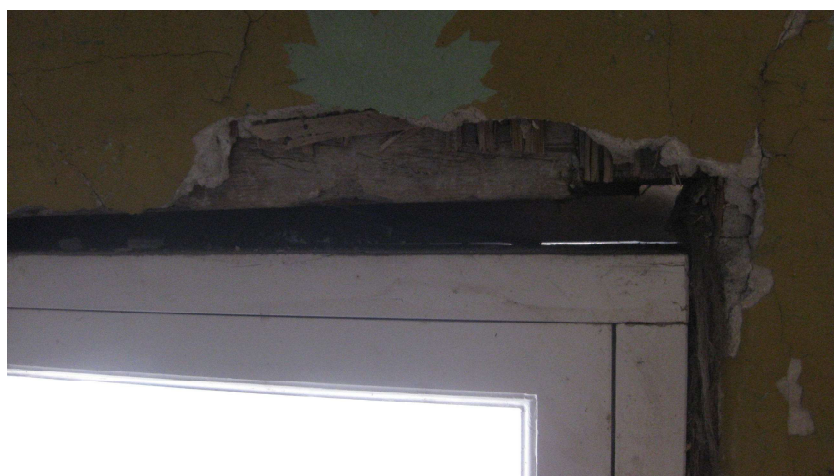
Foto Nr21
Loga konstrukcija ailā.

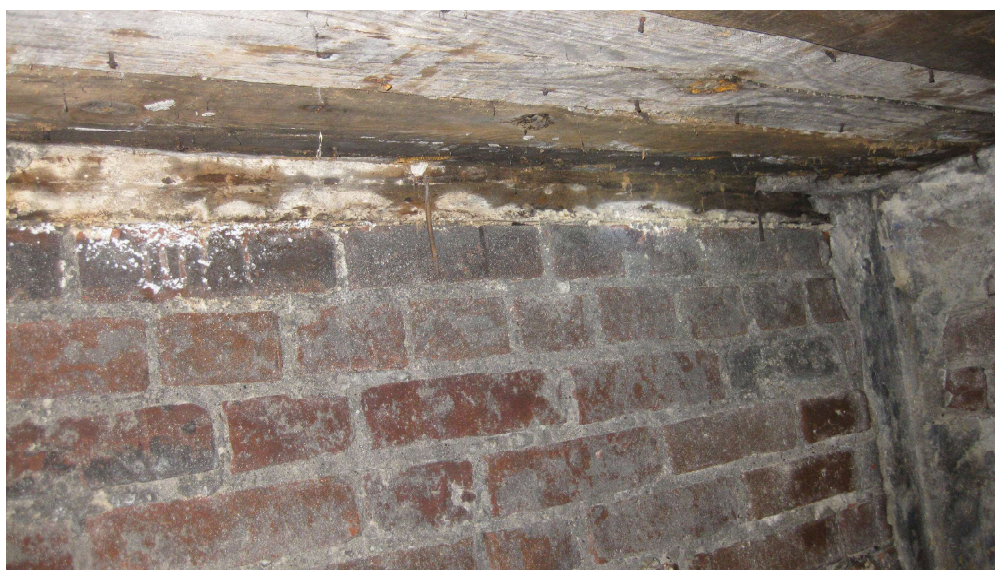
Pamatu vertikālā hidroizolācija netika konstatēta, horizontālā izolācija tika konstatēta atsevišķās lokālās vietās. Spriežot pēc vainagsijas un sienu stāvokļa pagalma puses cokolstāva telpās, horizontālā un vertikālā izolācija ir bojāta, vai nav izbūvēta. Daļā telpu ir veikta ārsienu siltumizolācija no iekšpuses.

Foto Nr22
Koka konstrukcija virs mūra bojāta mitruma ietekmē
