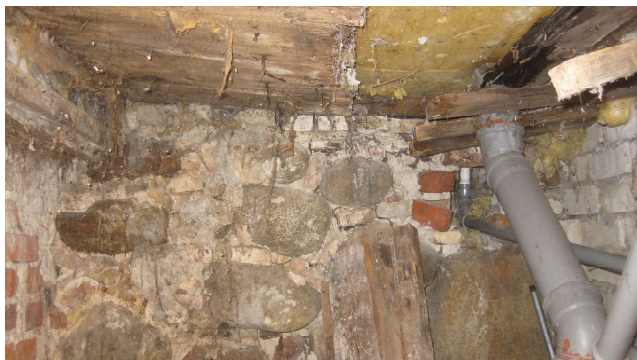
Tā kā cokolstāva telpās pārseguma konstrukcijas sedz griestu apšuvums, tās apsekot nebija iespējams. Austrumu puses mazākajā piebūvē pārseguma konstrukcija kritiskā stāvoklī- grīda ir iegruvusi (foto Nr23).

Foto Nr23
Cokolstāva pārsegums- iegruvusi grīda

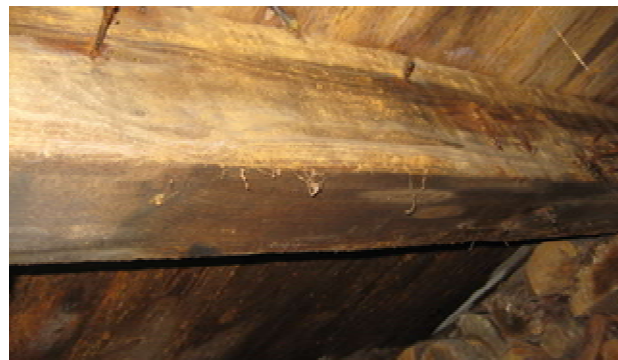
Vidējā piebūvē (patreiz izmantojama kā malkas glabātava) par pārseguma nesošo konstrukciju kalpo koka sijas ar šķērs grieumu 20*15(h)cm, solis 1.1...1.3m. Sijas ir mitrums, puves un ķirngraužu bojātas (foto Nr24). Gan siju gan dēļu klāja stāvoklis apsekotajā telpā neapmierinošs.

Foto Nr24
Cokolstāva pārseguma sijas un dēļu klājs

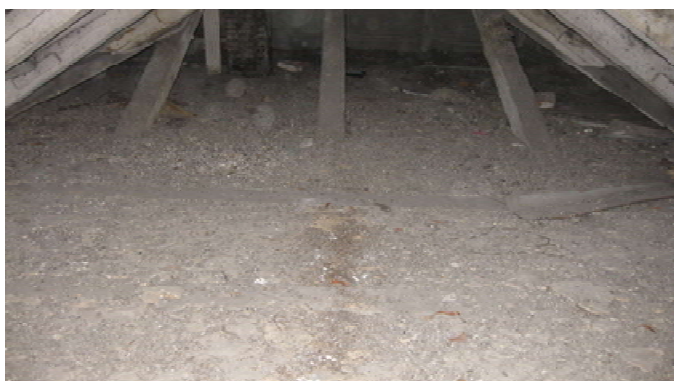
Foto Nr25

Jumta stāva pārsegumu veido 15*22cm šķērs griezuma koka sijas ar soli 1.3m, melno griestu izbūvi un izdedžu - smilts pildījumu. Apsekojot bojājumi netika konstatēti. Bēniņu pārseguma tehniskais stāvoklis ir apmierinošs.

Jumta stāva pārsegums

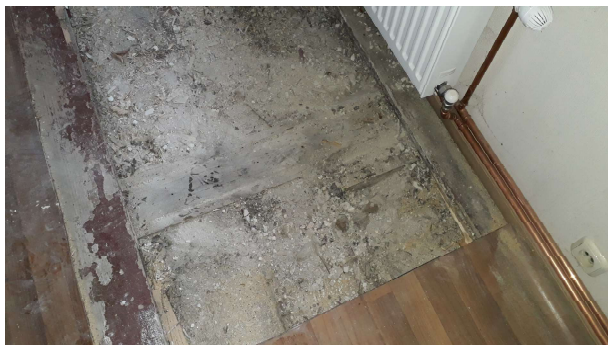
1.stāva telpu grupā 006 grīdas pārsegumam veikti konstrukciju atsegumi, zonās kur pārseguma sijas balstās uz ārējām un iekšējām nesošām sienām. Tika noņemts lamināta grīdas segums un grīdas dēļu klājs (skat. foto 25.1, 25.2) Pārseguma aizpildījums – smilts izdedžu maisījums. Apsekojot atklātās pārseguma konstrukcijas (cik nu bija iespējams), konstatēts, ka telpu grupas 006 Stendera ielas pusē pārseguma koka sijas ir kopumā apmierinošā tehniskā stāvoklī. Telpu grupas 006 sētas pusē daļa pārseguma ir metāla sijas ar daļēji tukšu pagrīdi. Metāla sijas ir apmierinošā tehniskā stāvoklī. Kopumā pārsegums ir nedaudz slīps, tomēr pietiekoši stingrs (nedeformējas), tomēr precīzāku viedokli par siju un citu pārseguma konstrukciju elementu tehnisko stāvokli varēs izteikt tikai pēc pilnas pārseguma konstrukcijas atsegšanas. Telpu grupai 005 zem istabām 2, 3 apsekojot pārseguma konstrukcijas no pagraba puses, secināts, ka pārseguma sijas un citi pārseguma elementi ir būtiski bojāti. Nepieciešams veikt pilnu pārseguma konstrukciju atsegšanu un nepieciešamības gadījumā veikt pārseguma bojāto elementu remontu vai nomainītu uz līdzvērtīgu dimensiju nesošiem un apdares elementiem.

Foto Nr25.1
Pārseguma konstrukcijas atsegums 1.stāva dzīvoklī ielas pusē

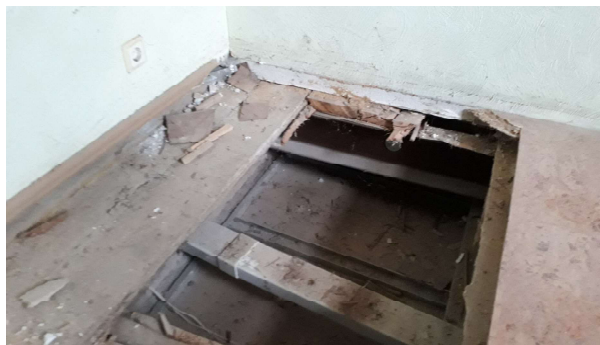
Foto Nr25.2
Pārseguma konstrukcijas atsegums 1.stāva dzīvoklī sētas pusē, metāla sijas

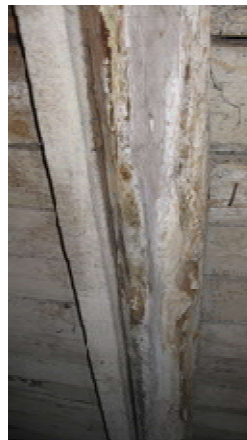
Jumta nesošā konstrukcija izbūvēta no koka. Spāres ēkas garenvirzienā ar šķērsriezumu 15*15cm, citur 8*16(h) cm, solis attiecīgi 1.3 un 1.1m. Rietumu puses daļā jumta slīpums ~45, austrumu pusē~ 20 grādu. Daļa spāru ir pastiprinātas no vienas puses (foto Nr27). Jumta spāres, savilces un atgāžņi kopumā ir apmierinošā stāvoklī. 1 pasijai jumtu sateknes zonā ir daļēji satrupējusi- tās stāvoklis vērtējams kā neapmierinošs (foto Nr28).

Foto Nr27
Pastiprinātas sijas

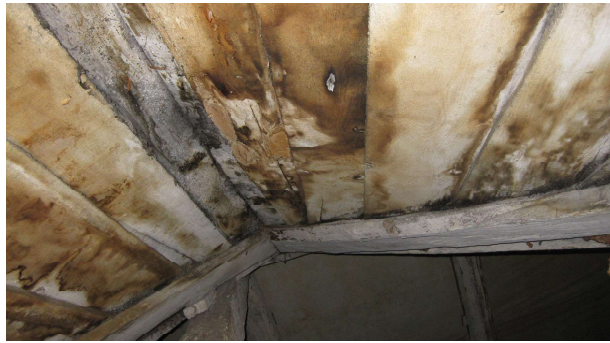
Foto Nr29

Jumta seguma bojājumi- ūdens ietekmes pazīmes uz vecā dēļu zemseguma

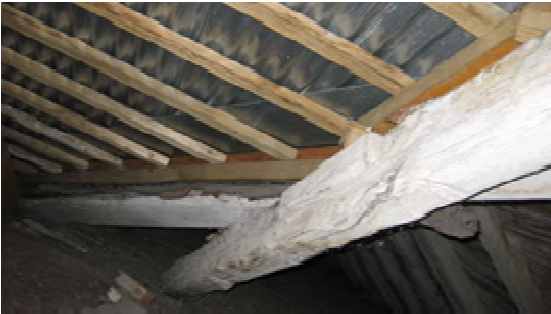
Foto Nr30

Jumtam salīdzinoši nesen ir veikta seguma un lietusūdens novadsistēmas nomaiņa. Rietumu fasādes daļā jumta segums ir māla dakstiņi. Zem dakstiņu seguma latojuma ir iebūvēta pretkondensāta izolācija. Austrumu pusē – profilēta skārda loksnes uz koka latojuma. Šis latojums ir izbūvēts uz vecā jumta seguma-skārda uz dēļu klāja. Uz dēļu klāja redzamas ūdens izraisīta bojājuma pazīmes- dēļu klājs vietām satrupējis (foto Nr29). Zem jaunā seguma nav pretkondensāta izolācijas- līdz ar to kondensāts nokļūst uz vecā jumta seguma kura ūdens necaurlaidība apšaubāma vai, vietās kur vecais klājs demontēts- uz jumta vai bēniņu pārseguma konstrukcijām (foto 30;31).

Zem jumta seguma nav pretkondensāta izolācijas

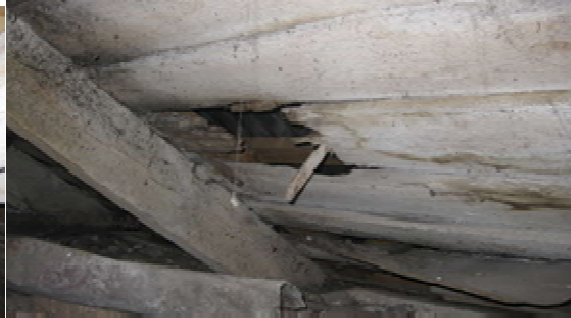
Foto Nr31

Zem jumta seguma nav pretkondensāta izolācijas

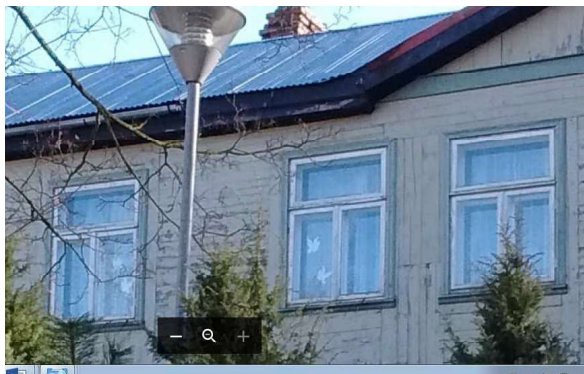
Skārda nosegdetaļas un lietusūdens novadsistēma ir nesen nomainīta. Ziemeļu fasādes pusē viens teknes posms ir nolauzts- līdz ar to tiek bojāta fasāde un un cokola siena (foto 32). Pagalma fasādēs vairākas teknes sniega ietekmē deformētas. Teknes- notekas savienojumā ūdens tiek novadīts notekā tikai daļēji- tiek bojātas fasādes sienas (foto 35;35).

Foto Nr32
Nolauzta tekne ziemeļu fasādē

Kopumā jumta nesošās konstrukcijās tehniskais stāvoklis vērtējams kā apmierinošs, izņemot vienu pasiju kurai jāveic pastiprināšana vai protezēšana. Jumta segums labā stāvoklī. Lietusūdens novadsistēma daļēji neapmierinošā stāvoklī- jānodrošina tekņu aizsardzība no sniega izraisītiem bojājumiem kā arī ūdens novadīšana no teknēm notekās.

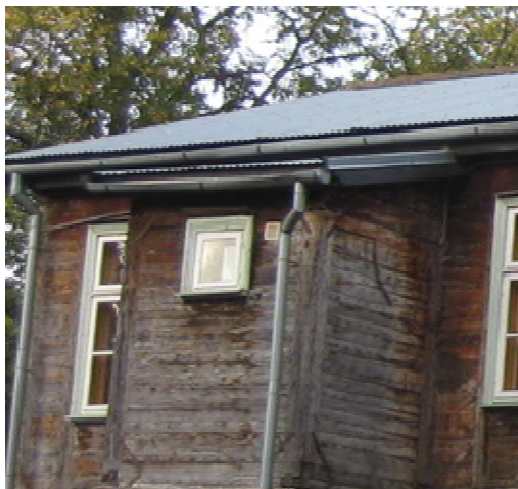
Foto Nr33
Lietus ūdens teknes deformētas.

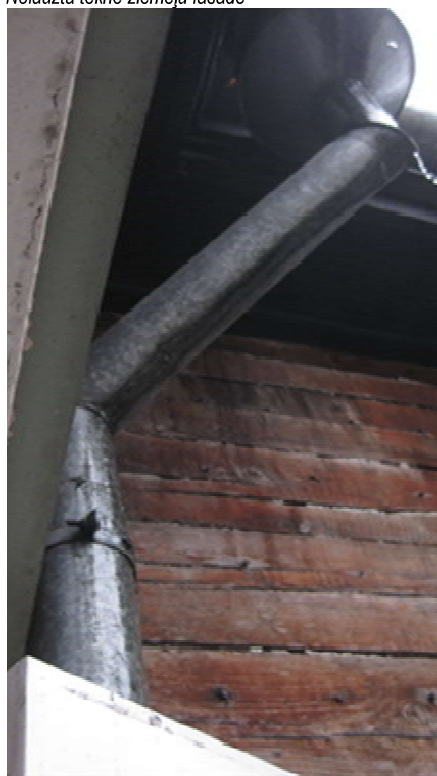
Foto Nr34
No teknes ūdens netiek pilnībā novadīts notekā

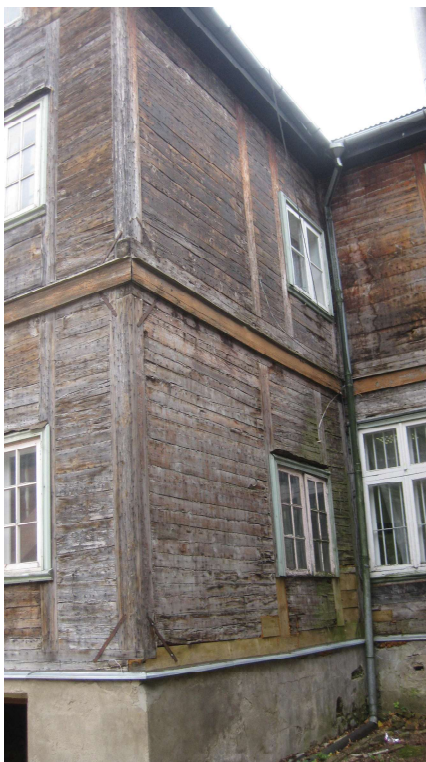
Foto Nr35
Fasādes sienas bojājumi lietusūdens ietekmē

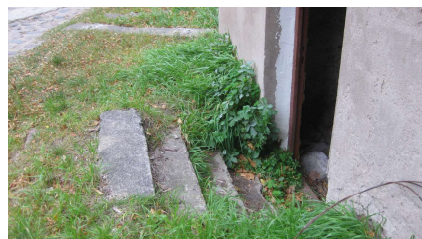
Nokļūšanai cokolstāvā pagalma pusē izbūvētās kāpnes sastāv no betona pakāpieniem. Pakāpieni nodauzīti. Tehniskais stāvoklis daļēji neapmierinošs.

Foto Nr41
Pagalma puses pakāpieni uz cokolstāvu.

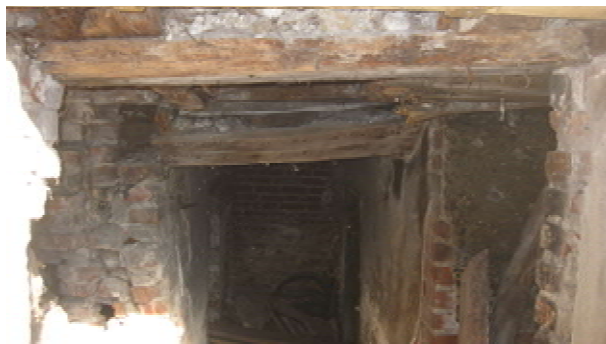
Daļā ēkas izbūvētas starpsienas no koka guļškautņņu krāvēju statņos ar koka dēļu apšuvumu vai kaļķa apmetumu. Apmetums vietām saplaisājis. Daļā ēkas izbūvētas karkasa starpsienas ar ģipškartona apšuvumu. Cokolstāvā izbūvētas ķieģeļu mūra starpsienas. Starpsienu tehniskais stāvoklis kopumā vērtējams kā apmierinošs, tomēr cokolstāvā ziemeļu izbūvē starpsienas ir neapmierinošā stāvoklī.

*Foto Nr42**Mūra starpsienas cokolstāva ziemeļu izbūvē.*

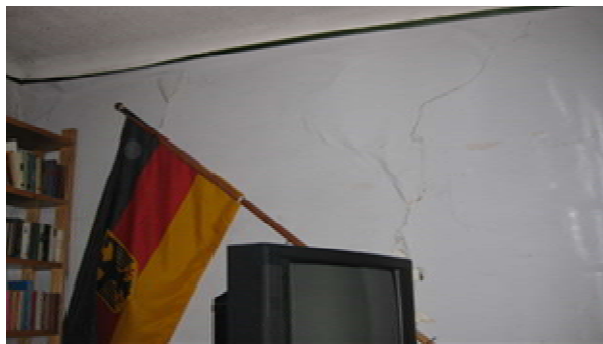
*Foto Nr43**Plaisājis apmetums starpsienā***4.12.****grīdas****Līdz 70**

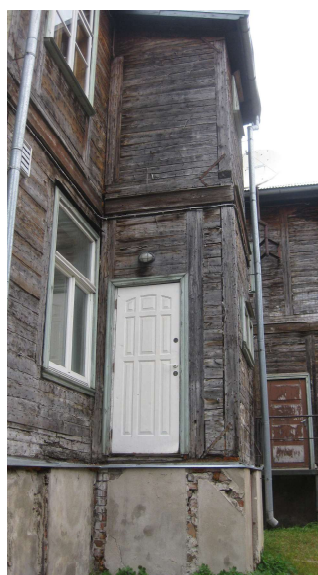
Pagalma (austrumu) fasādē ir koka un metāla konstrukcijas durvis. Šo durvju stāvoklis vērtējams kā daļēji neapmierinošs. Durvju aila uz cokolstāva piebūvi bez durvīm- aila aiznaglots ar OCB plāksni.

Foto Nr47
Durvis pagalma piebūvē

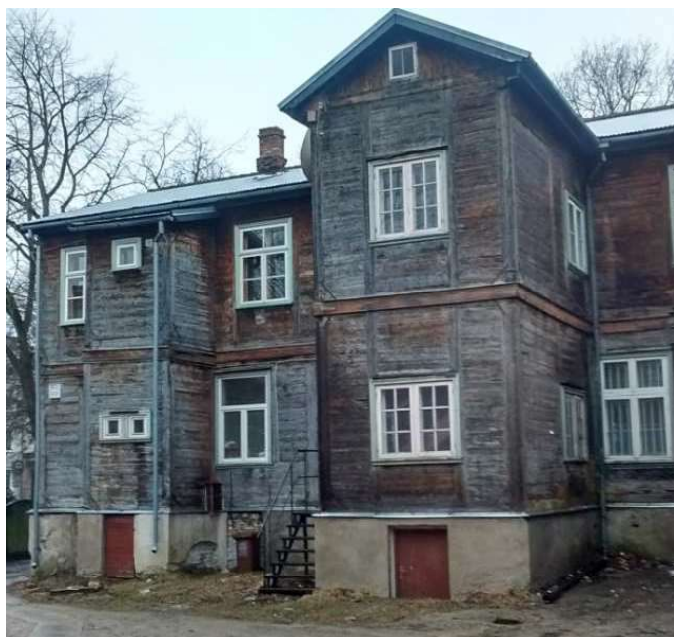
Pagalma un ziemeļu fasādēs vairums logu ir koka, daži PVC konstrukcijas. Koka logiem daudzviet redzamas bojājumu pazīmes- nolobījusies krāsa, trupējušas un / vai deformētas vērtnes. Dažiem logiem nav aizpildītas spraugas starp loga rāmi un ailu. Šo logu stāvoklis vērtējams kā daļēji neapmierinošs.

Foto Nr48
Durvis un logi pagalma fasādē

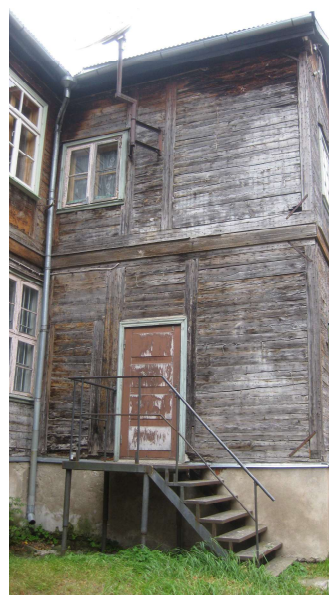
Foto Nr49
Durvis un logi pagalma fasādē

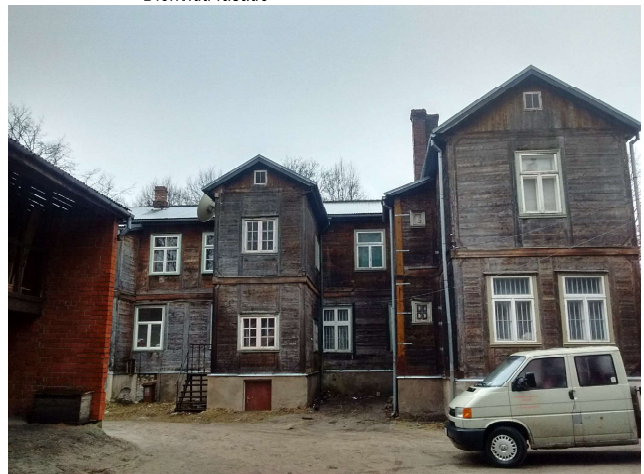
Pagalma fasādes apdare cokolstāvā- apmetums. Apmetumam daudz bojājumu. Koka fasāde- bez apdares. Tehniskais stāvoklis neapmierinošs.

Foto Nr53
Pagalma (austrumu) fasāde
