**VIZUĀLĀS TEHNISKĀS APSEKOŠANAS AKTS**

**DZĪVOJAMĀS ĒKAS JUMTAM,**

**KURŠU IELĀ 21, LIEPĀJĀ.**

**Vizuālās tehniskās apsekošanas atzinums ēkas jumtam,  
daudzdzīvokļu dzīvojamā ēkā, 17000360289(001), Kuršu ielā 21, Liepājā**

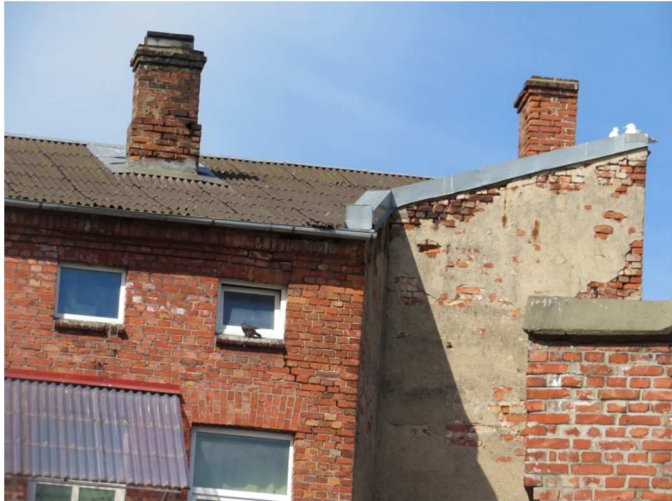
4.2.	<p><b>Ēkas ārsienas un iekšsienas, starpsienas- ķieģeļu mūris. Ārsienu biezums 510-630 mm. Starpsienas 120mm. Ēkas A pusē 4.stāvā pie loga diagonāla plaisa no loga palodzes:</b></p>

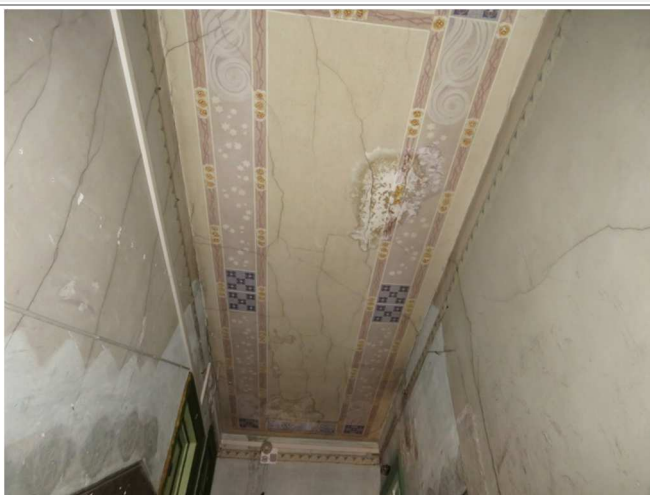
4.3.	<p>karkasa elementi: kolonnas, rīģeļi un sijas- <b>ēkā nav kolonnas un rīģeļi. Pārseguma sijas koka. Centrālajā kāpņu telpā (no Kuršu ielas puses) griestu/ sienu apmetums izteikti saplaisājis ar mitruma plankumiem, kas nepārprotami liecina par jumta nehermētiskumu un mitruma (ūdens) nokļūšanu ne tikai uz jumta nesošajām konstrukcijām (spārēm), bet arī kāpņu telpas pārseguma sijām:</b></p>	Netiek vērtēti

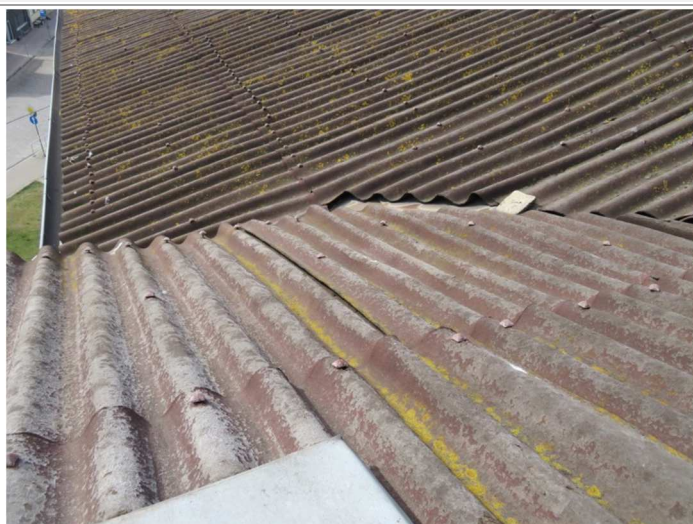
4.7.	būves telpiskās noturības elementi- <b>būves telpiskā noturība uz apsekošanas brīdi nerada šaubas par tās telpisko noturību.</b>	Netiek vērtēti
4.8.	jumta elementi: nesošā konstrukcija, jumta klājs, jumta segums, lietūsūdens novadsistēma- <b>ēkas jumta konfigurācija tiek vērtēta kā sarežģīta. Kā jau iepriekš teikts, visticamāk ēkas ekspluatācijas laikā izbūvēts ēkas mansards, kura iespaidā 4.stāvā jumta nesošā konstrukcija (spāres) vienlaicīgi 4.stāva pārsegums. Jumta spāres ~ 80x180mm, solis ~ 900mm. Izbūvēm spāru solis ~ 600mm. Jumta segums gan viļņotās azbestcements šifera loksnes, gan Onduline loksnes:</b>	Netiek vērtēti

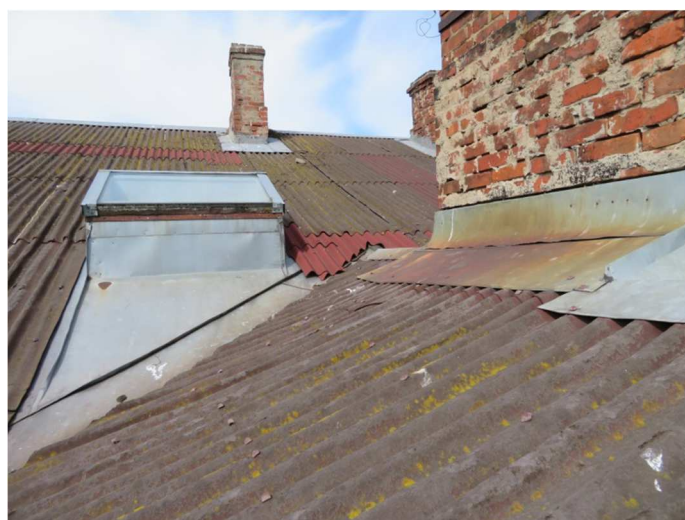
**Pieļauju, ka 4.stāva dzīvokļu īpašnieki jūmtā izbūvējuši „virsgaismas”, kuru pieslēgumi pie jumta seguma acīmredzami nehermētiski:**

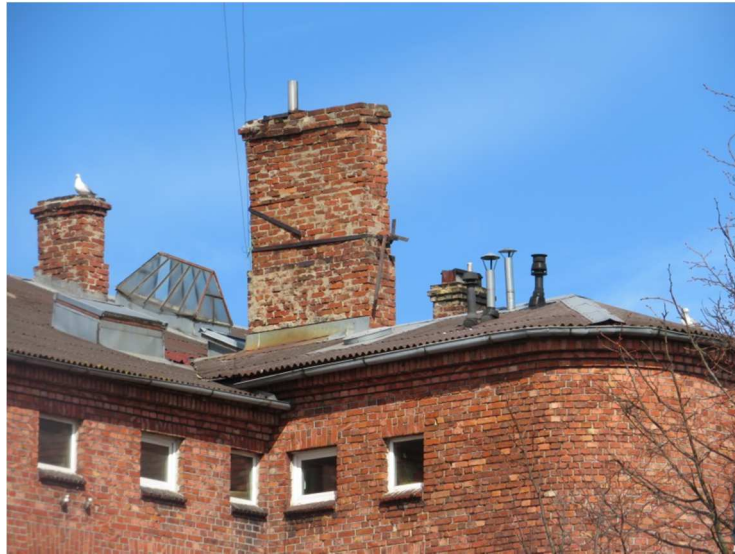
**Virsgaismas dažādu konstruktīvo elementu un stila:**

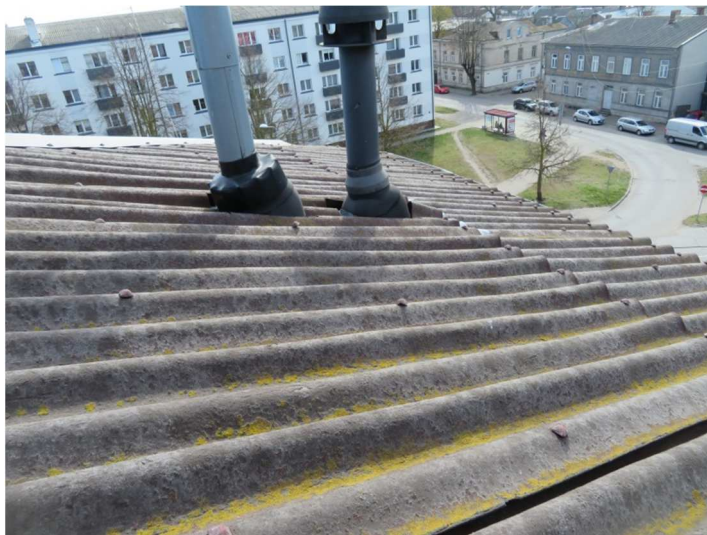
**Jumta segumā daudz vēdināšanas un gāzes apkures  
dūmvadi, kas nepārlicina par to hermētiskumu:**

- **Ar pietiekami lielu pārliecību varu teikt, ka virs kāpņu telpas (no Kuršu ielas puses) mitruma bojātas ne tikai jumta spāres, bet daļēji arī kāpņu telpas pārseguma sijas;**
- **Jumta lielajā plaknē daļēji bojātas jumta nesošās konstrukcijas- spāres, pēc provizoriskiem aprēķiniem, pieņemu, ka daļēji bojātas ~ 25% jumta spāres, tas nozīmē, ka tāds daudzums jāparedz spāru protezēšana;**
- **Vienlaicīgi ar iespējamo jumta seguma nomiņu, vēlams veikt visas jumta plaknes (t.sk. virs erkeriem, kāpņu telpām) siltināšanu;**
- **Noteikti jāpārmūrē no vertikālās plaknes „novirzījies” dūmvads, kā arī daļēji jāatjauno pārējie;**
- **Būtu jāveic virs jumta izbūvēto vēdināšanas kanālu papildus apsekošana un jāizvērtē to nepieciešamību.**

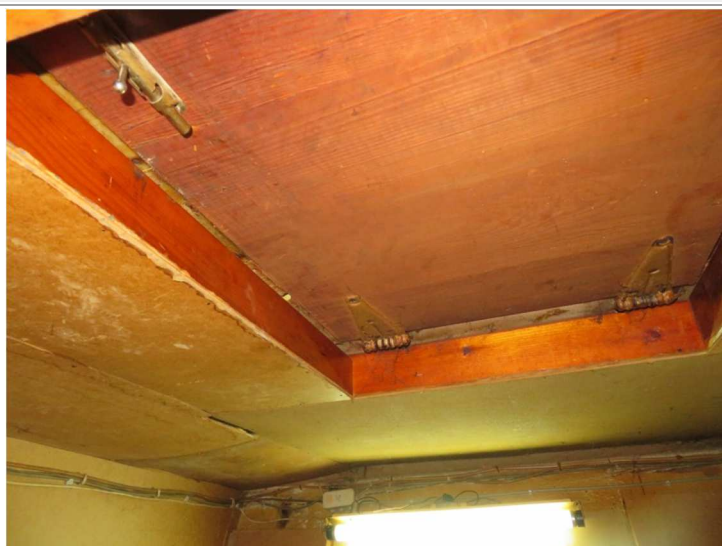
**Vienīgā iespēja nokļūt uz jumta caur 10.dzīvoklī  
izbūvēto jumta lūku:**

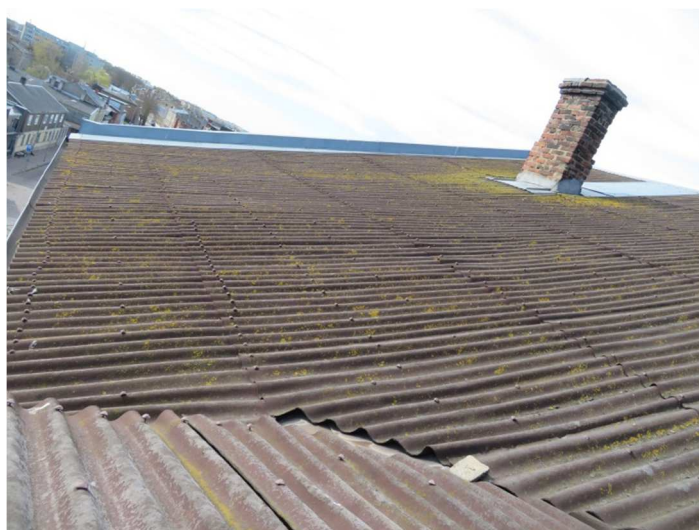
**Uz jumta „lielajām plaknēm”, redzams, ka tās ieliekušās, kas liecina par iespējamu jumta spāru deformēšanos (pieļūju trupes bojājumi):**

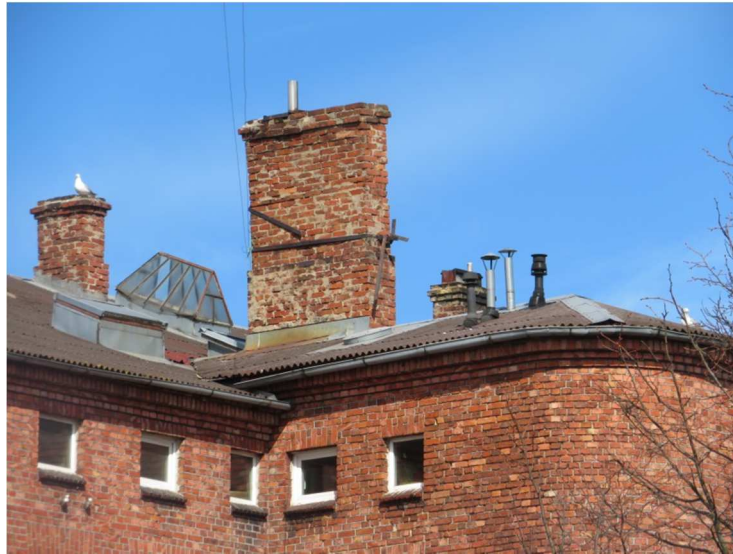
**Lietus ūdens notek sistēma- ārējā. Sētas pusē (pret Siena ielu) no pusapaļās kāpņu telpas, lietus ūdens notekrenes novirzītas uz pamatēkas jumtu. Neizslēdzu, ka intensīvu (pēdējā laikā bieža parādība) lietus gāžu iespaidā, ūdens nokļūst gan dzīvokļos, gan uz ēkas sienām:**

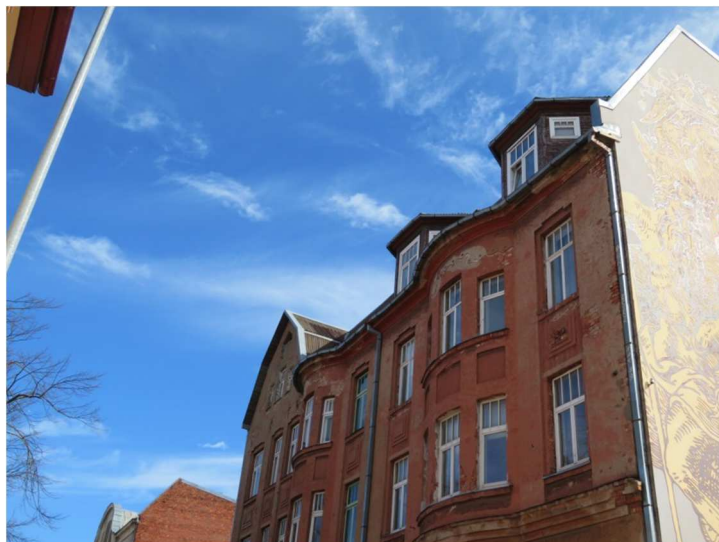
**Pret Kuršu ielu ēkai divi erkeri un divas jumta izbūves. Gan erkeru, gan jumta izbūvju jumta segums- Onduline lokšnes:**

**Erkeriem izbūvētā lietus ūdens noteksisatēma acīmredzami nehermētiska (sienu apmetuma atlobīšanās pie erkeru dzegas).  
Kopumā ēkas jumta nesošās konstrukcijas jāvērtē kā daļēji neapmierinošā tehniskā stāvoklī esošas. Jumta segums neapmierinošā tehniskā stāvoklī.  
Lietus ūdens noteksisatēma daļēji neapmierinošā tehniskā stāvoklī.**

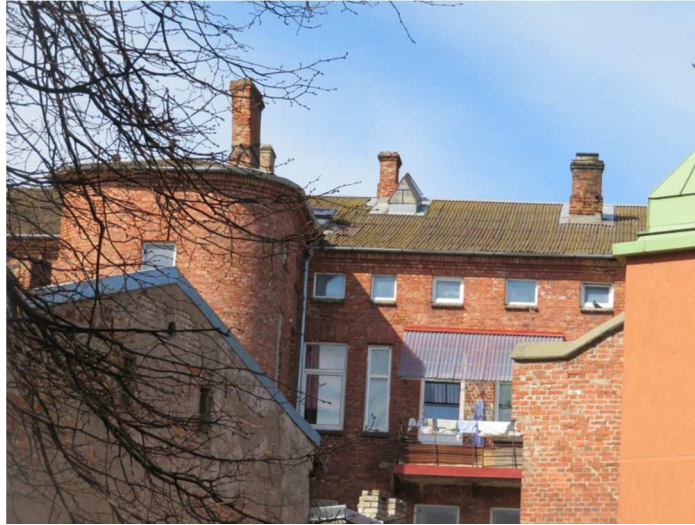
**Vienam no balkoniem izbūvēts plastikāta jumtiņš:**

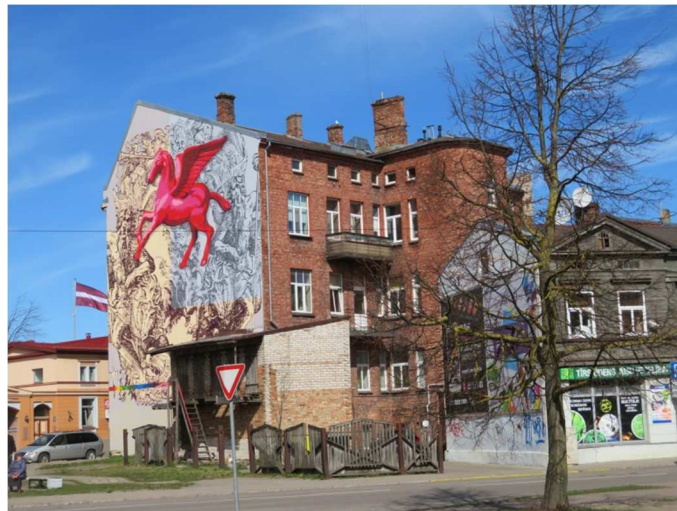
**Balkoniem monolītā dzelzsbetona nesošā plātne, metāla margas:**

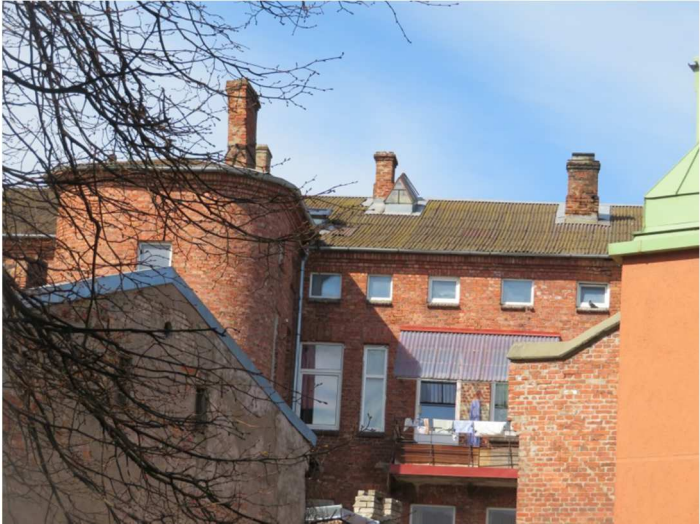
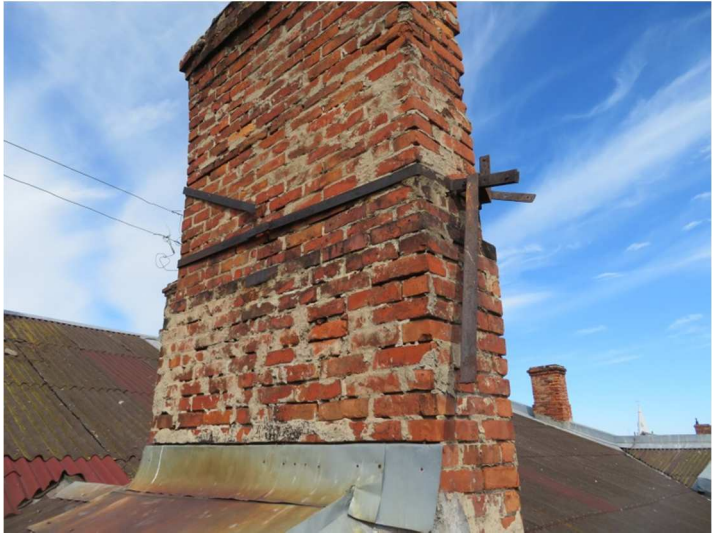
4.12.	Grīdas-	Netiek vērtēti
Grīdu konstrukcijas, seguma un virsseguma veidi. Skaņas un siltuma izolācija		
4.13.	ailu aizpildījumi: vārti, ārdurvis, iekšdurvis, logi, lūkas- <b>ēkā PVC konstrukcijas logi.</b>	Netiek vērtēti
Logu un balkona durvju, skatlogu (vitrīnu), slēģu, ārdurvju, iekšdurvju un vārtu materiāls, veidi un konstrukcijas, jumtiņi un markīzes		
4.14.	<p>apkures krāsnis, virtuves pavardi, dūmeņi- <b>ēkā ķieģeļu dūmeņi un vairākās vietās lokāli vēdināšanas izvadi uz jumta, skatīt p.4.8.</b>  <b>Ēkas A pusē dūmenis novirzījies no vertikālās ass. Tas jau ekspluatācijas laikā „pastiprināts” ar metāla skavām:</b></p>

<p><b>Pārējiem dūmvadiem nelieli izdrupumi to augšējās ķieģeļu mūra kārtās.</b>  <b>Nav dokumentālu apstiprinājumu par dūmvadu tīrīšanu. Pieļauju, ka veicot iespējamo jumta</b></p>	Netiek vērtēti

<b>atjaunošanu, nepieciešams veikt esošo dūmvadu un vēdināšanas izvadu „inventarizāciju.”</b>	
Krāšņu, kamīnu, virtuves pavardu un dūmeņu veidi, konstrukcija, materiāls un apdare. Atbilstība ugunsdrošības prasībām
