TEHNISKĀS APSEKOŠANAS AKTS
DZĪVOJAMĀS ĒKAS FASĀDEI,
BĀRTAS IELĀ 7, LIEPĀJA.

Liepāja, 2021.gada 03. februārī.

Tehniskās apsekošanas atzinums dzīvojamās ēkas R un D puses fasādei, Bārtas ielā 7, Liepāja, kad.Nr.17000360203(001)

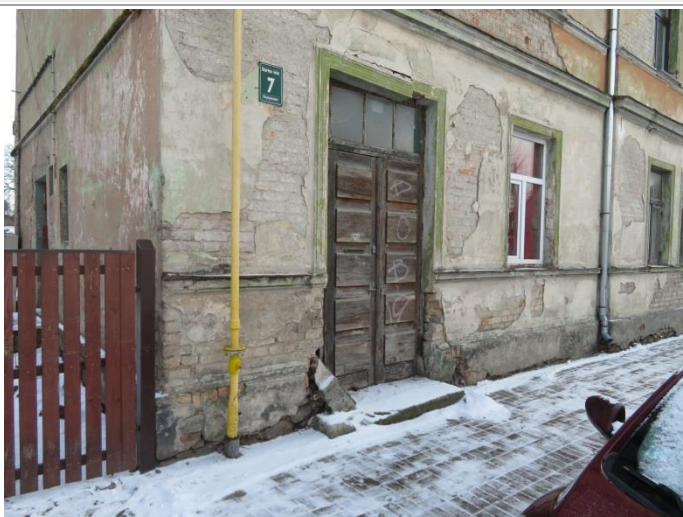
Apsekošanas objekta vai apsekošanas priekšmeta nosaukums. Īss konstatēto bojājumu un to cēloņu apraksts, tehniskā stāvokļa novērtējums atsevišķiem būves elementiem, konstrukciju veidiem, būves daļām. Atbilstība normatīvo aktu prasībām		Tehniskais nolietojums (%)
4.1.	pamati un pamatne- ēkas pamati būvēti- ķieģeļu/akmens mūris. Cokols apmests. Apmetums daudzviet atlobījies. Pret Bārtas ielu pie ieejas durvīm izteikti saplaisājis, pie durvju apmales atdalījies no pamatu mūra:	Pamati- 45% vertikālā hidroizolācija- 55%;

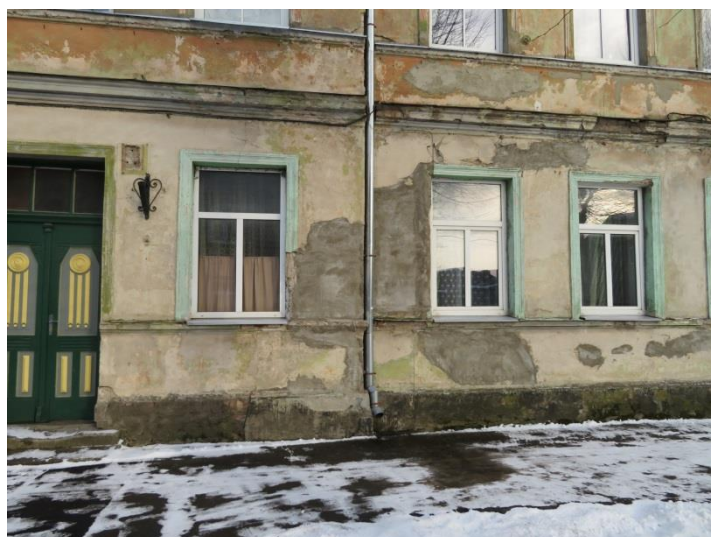
Pret Ezera ielu cokolā plaisa, kas ekspluatācijas laikā „aizdarīta” ar cementa javu:

Horizontālā hidroizolācija attiecīgā laikmeta būvēm tika veidota ar rupjas javas palīdzību pamatu mūrī. Ēkas ārsienu aizsardzība pret mitrumu nepietiekama, fasādes apmetumā daudz plaisu, vairākās vietās esošais apmetums atlobījies.

Kopumā ēkas pamati (cokols) daļēji neapmierinošā tehniskā stāvoklī.

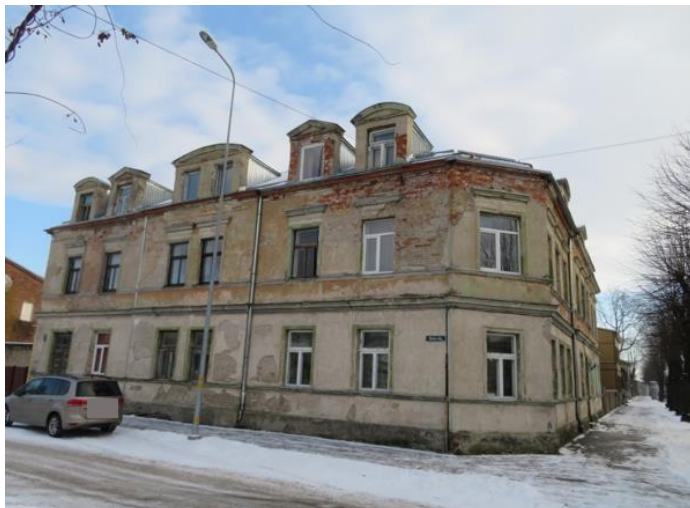
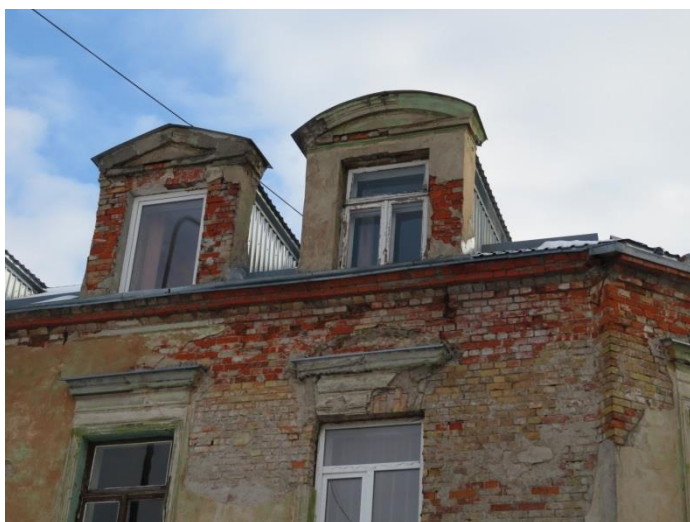
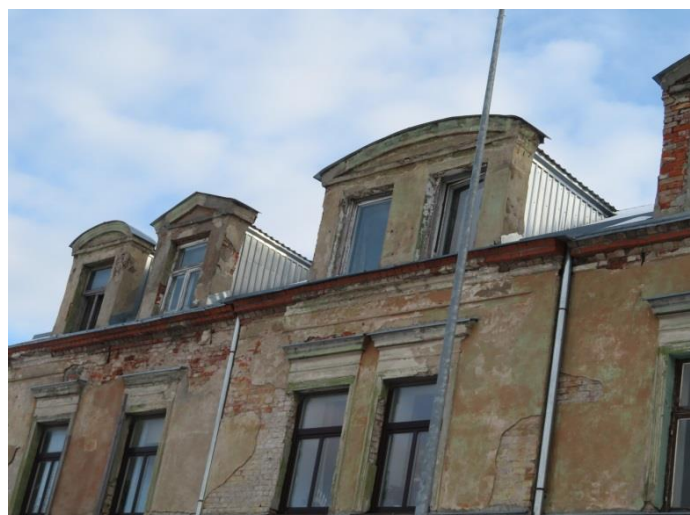
Ēka būvēta no ķieģeļu mūra (510-630mm). Pret Bārtas ielu mansardā izbūvētas 5 jumta izbūve, kuru frontons no ķieģeļu mūra + apmetums, savukārt sāni apdarīti ar gofrētu/krāsotu skārdu. Praktiski visām izbūvēm esošais apmetums daļēji atlobījies:

Nesošās sienas-
50%; ārsienu
apdare- 65%

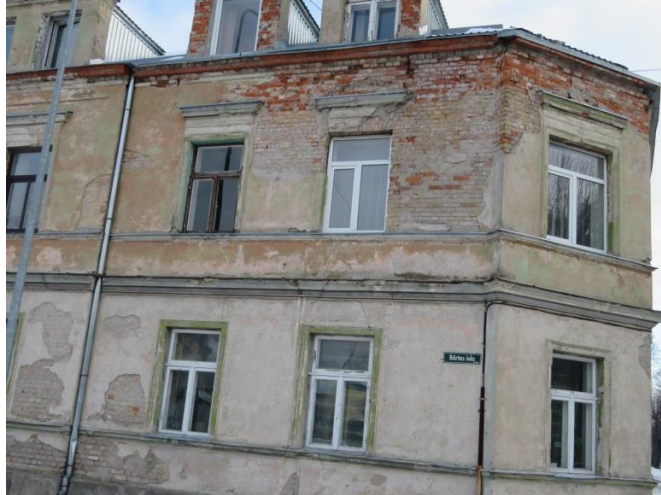
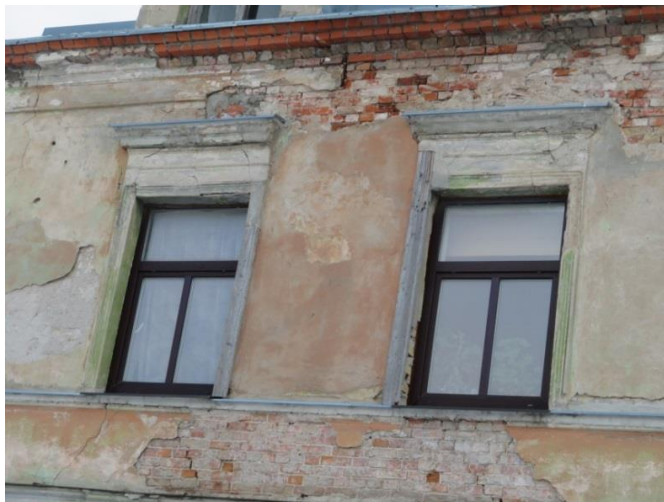
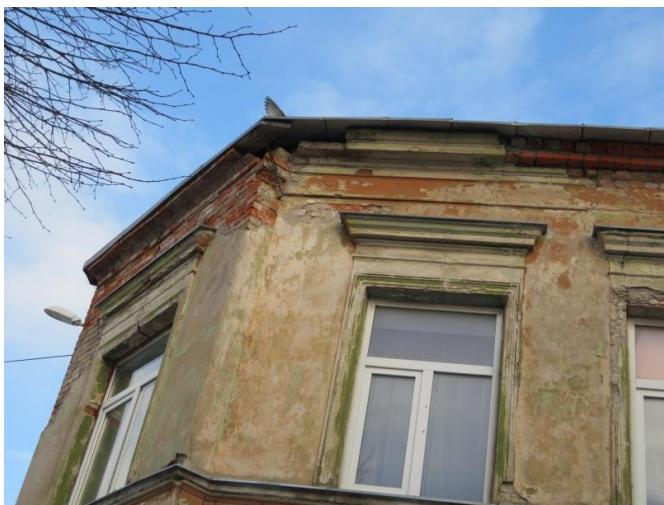
Gan pret Bārtas ielu, gan Ezera ielu ēkas fasādē izmūrītas un profilētas apmestas karnīzes sākot no 1.stāva logiem, 1.stāva pārseguma, 2.stāva logu palodzēm. Daļēji saglabājusies izmūrētā/profilētā apmetuma veidotā jumta dzega. Tā vairākās vietās ekspluatācijas laikā atjaunota (bez apmetuma):

Iepriekš pieminētās horizontālās dekoratīvās karnīzes no būvniecības sākuma iesegtas ar skārda lāseni, kurš

<p>uz apsekošanas momentu izteikti korodējis. Skārda lāsenis nav virs nedaudz izvirzītā cokola „nobeiguma.”</p> <p>Kā jau iepriekš teikts, logu/durvju ailu pārsedzes „taisnās” ķieģeļu mūra. Saplaisājušās ailu pārsedzes lokāli jāpastiprina.</p> <p>Pieļauju, ka ēkas ilgajā ekspluatācijas laikā zem apmetuma nokļuvis ūdens un gaisa temperatūras ietekmē izveidojis plaisas ēkas fasādē, kur arī esošais apmetums atlobojies.</p> <p>Ķieģeļu mūra cokola apmetums visticamāk saplaisājis nepietiekamās hidroizolācijas iespaidā.</p> <p>Ēkas konstruktīvā shēma - nesošās garensienas, nesošā vidussiena, koka pārsegums, laidums līdz ~ 4,82 m.</p> <p>Ēkas nesošās ārsienas daļēji neapmierinošā tehniskā stāvoklī.</p> <p>Lokāli ailu pārsedzes neapmierinošā tehniskā stāvoklī.</p>	
<p>Pagraba un virszemes nesošo sienu konstrukcija un materiāls (būvizstrādājums). Konstruktīvās shēmas. Galveno konstruktīvo elementu biezums un šķērsriezums. Mūra vājinājumi. Plaisu atvērumu mērījumu un plaisu attīstības novērojumu dati. Atdalošā un tvaika izolācija. Koksnes bioloģiskie bojājumi. Sienu būvmateriālu stiprība, konstrukciju elementu pārbaudes un mūra stiprības aplēšu rezultāti. Kontrolzondēšanas rezultāti. Ailu siju un pārsedžu raksturojums, to balstvietas, citi raksturojošie rādītāji</p>

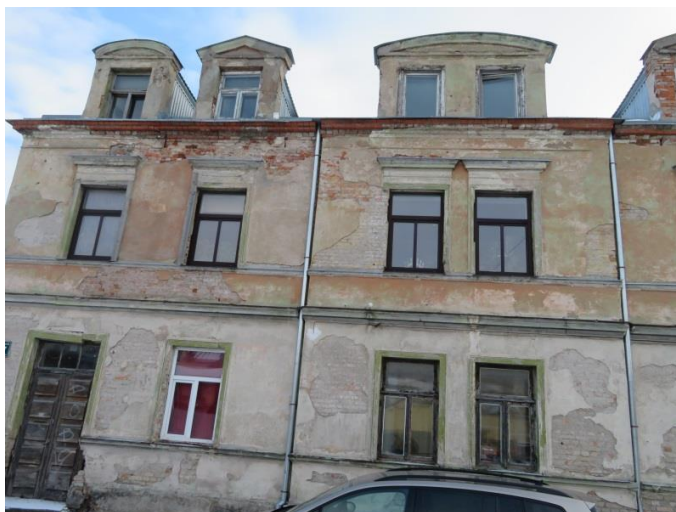
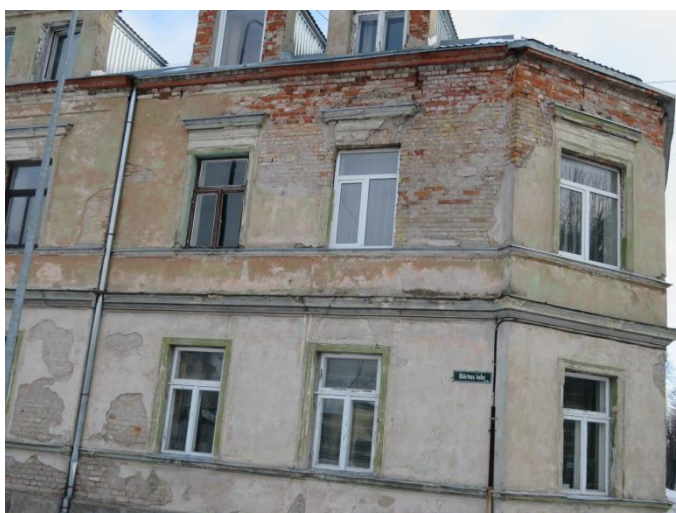
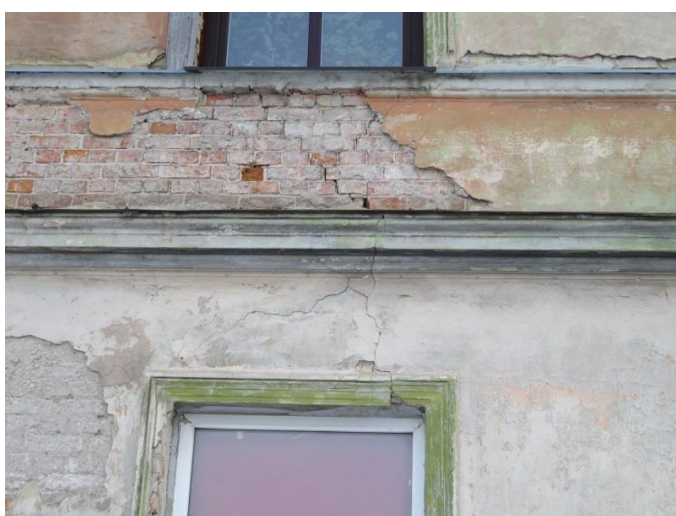
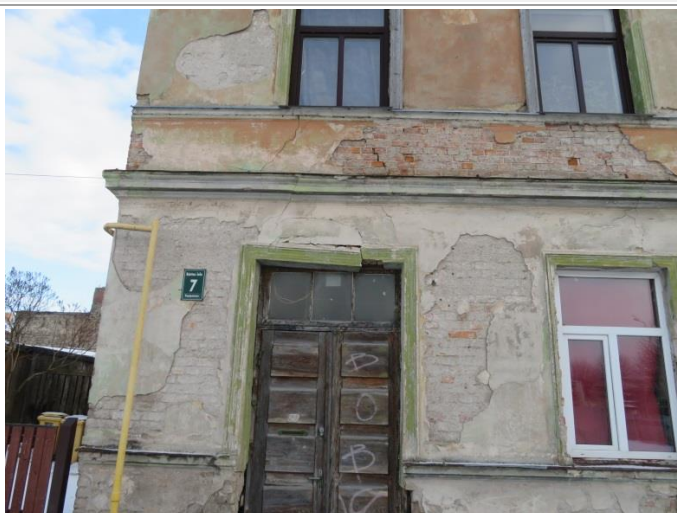
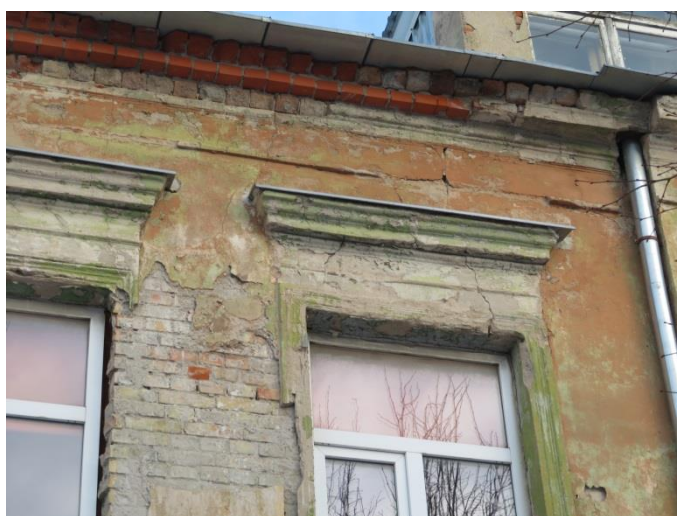
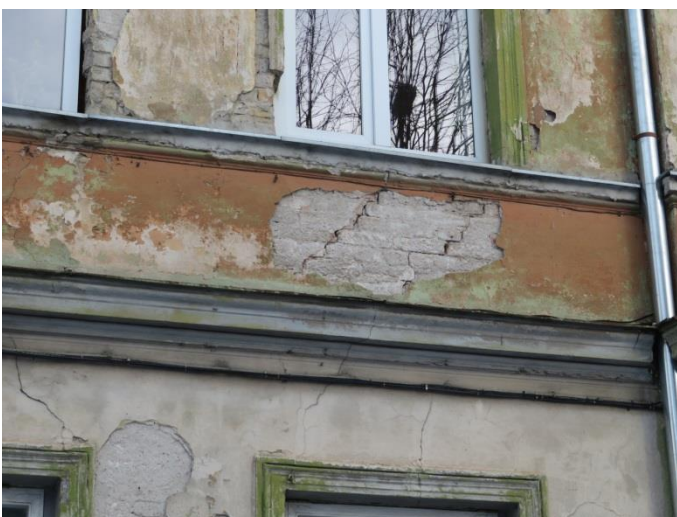
**Ēkas fasādē daudzviet plaisas, kuras iesniedzas arī
profilētajās logu „taisnajās” ķieģeļu mūra pārsedzēs:**

7.2.	<p>secinājumi un ieteikumi-</p> <p>Izanalizējot apsekošanas rezultātus, secinu, ka uz apsekošanas momentu ēkas tehniskais stāvoklis vērtējams kā daļēji neapmierinošs.</p> <p>Pirms uzsākt ēkas fasādes atjaunošanu, iesaku izvēlēties fasādes sanācijas sistēmu un darbus izpildīt atbilstoši izvēlētajai tehnoloģijai.</p> <p>Protams, pirms atjaunošanas darbu uzsākšanas, jāveic rūpīga visas fasādes “izklaudzināšana” un dobji skanošās vietas jādemontē - pieļauju, ka jādemontē viss ēkas fasādes apjoms (Ezera un Bārtas ielu puses).</p> <p>Atsevišķās plaisas ēkas fasādē iesaku papildus stiprināt sekojoši:</p> <p>Plaisu “protezēšana,” tas ir horizontāli pāri plaisai izveidot metāla</p>
------	--

stieņu pārlaidumu, kurš savienotu abas plaisas kopā.

Saplaisājušās „taisnās” ķieģeļu mūra ailu pārsedzes iesaku pastiprināt ar metāla lenķi. Metāla lenķi pirms iestrādes apstrādā ar pretkorozijas pārklājumu, „aptin” ar apmetuma sietu un veicot fasādes apdari apmet.

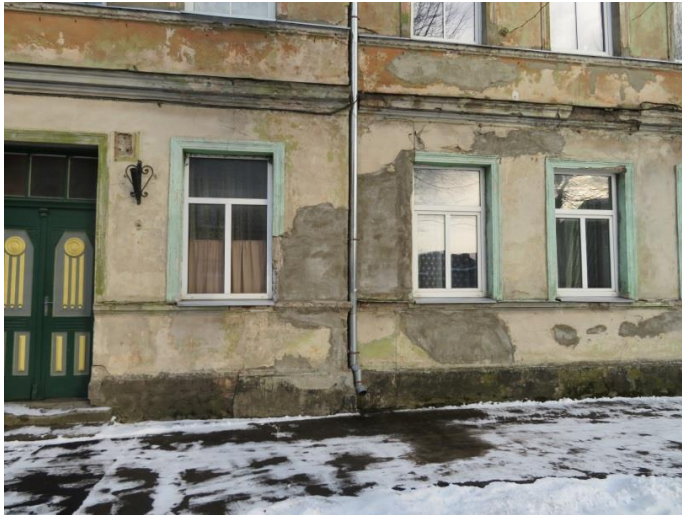
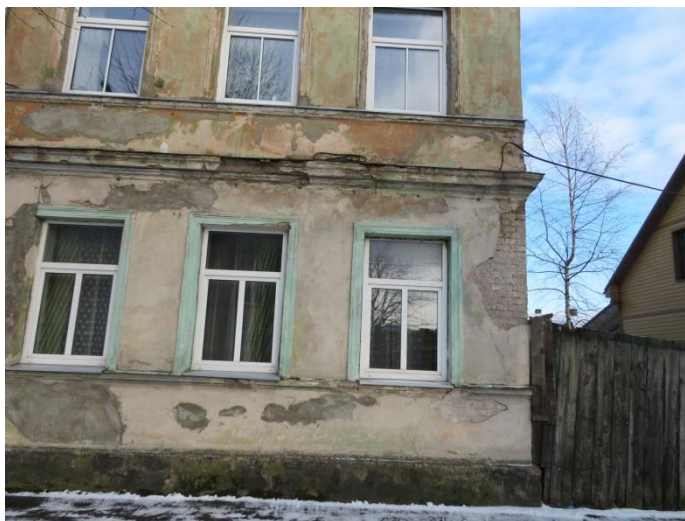
**Virs logiem ēkas 2.stāvā izmūrēti ar profilētu apmetumu apmesti „juntīni.”
Ekspluatācijas laikā daudzviet veikta lokāla esošā apmetuma „atjaunošana” ar cementa javu:**

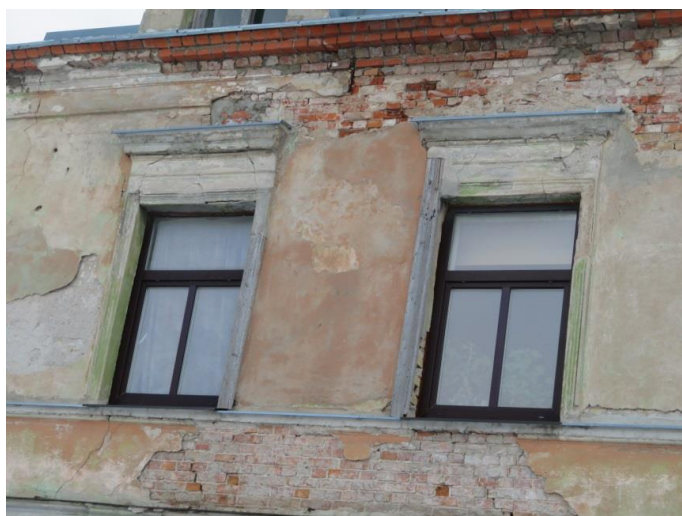
Ēkas fasādē pie dzegas vairāki metāla augšējā vainaga kopturi:
