SIA „WOOS”

APLIECINĀJUMA KARTE ĒKAS VIENKĀRŠOTAI FASĀDES ATJAUNOŠANAI

Būvniecības ieceres nosaukums:
Dzīvojamās ēkas fasādes vienkāršota atjaunošana
Mirdzas Kempes ielā 22, Liepājā. IZMAINAS
(būvobjekta nosaukums, būvniecības veids, būvniecības objekta adrese)

**Vispārīgā daļa, Tehniskās apsekošanas atzinums; Arhitektūras risinājumi;
Būvkonstrukcijas, Apkure un ventilācija, Zibens aizsardzība;
Darbu organizēšanas projekts**

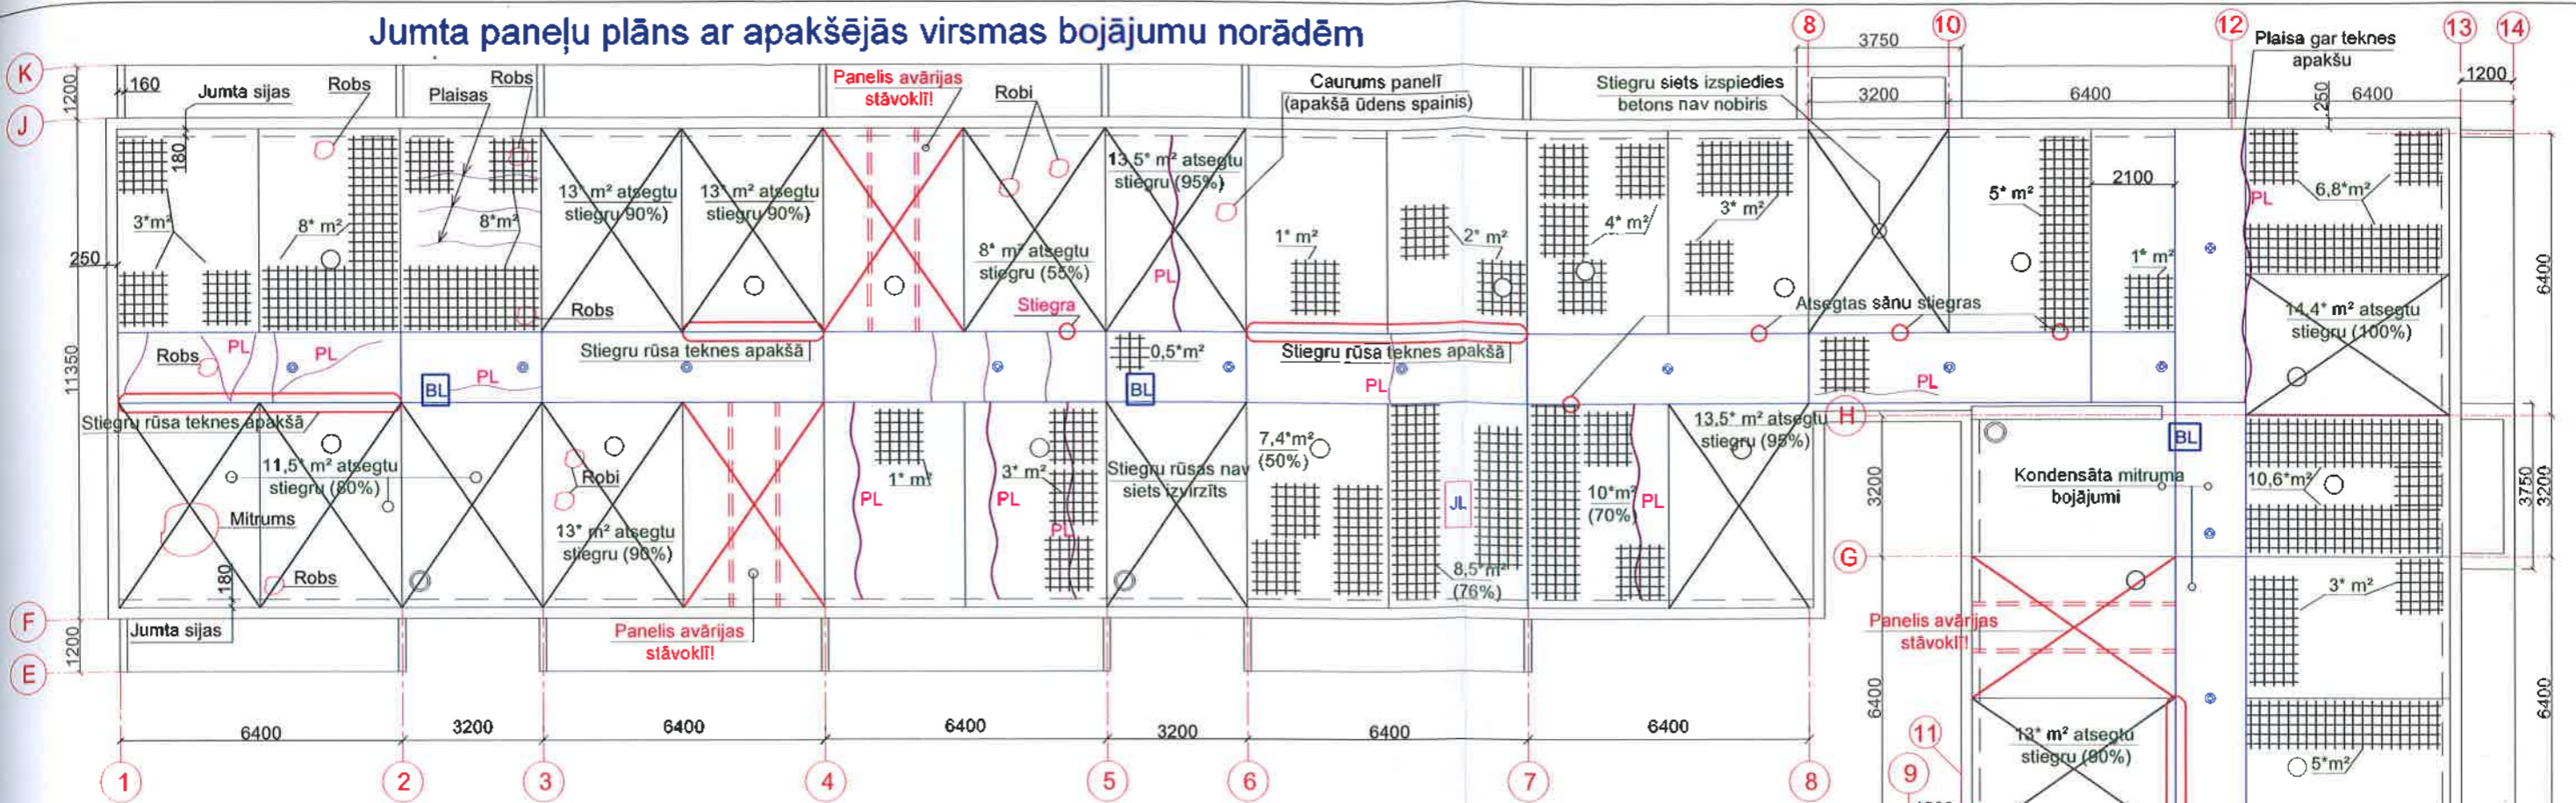
Jumta panelu plāns ar apakšējās virsmas bojājumu norādēm

- jumta panelis ar (vai bez) gaisa izvada atvērumu (analoģs КПН52); paneļa izmēri no bēniņu puses 3,2x4,5 m paneļa apakšējā virsmā **vairāk vai mazāk nomelnējusi kondensāta mitruma iespaidā**, stiegras atsegtas dažādā platībā; panelim veicama apakšējās betona virsmas un atsegtu stiegru attīrīšana; stiegru pretkorozijas apstrāde; **betona aizsargkārtas atjaunošana; virsmas pretpelējuma krāsošana 3 reizes visu elementu apakšējai virsmai**
0.5 m² - atsegtu stiegru platības norāde

- jumta paneļu un tekņu apakšējās virsmas atjaunošana visā platībā: betona virsmas, savienojumu šuvju un plaisu rūpīga attīrīšana; atsegto stiegru pretkorozijas apstrāde; šuvju mastikas injicēšana plaisās un savienojumu šuvēs; betona aizsargkārtas atjaunošana; paneļu virsmas pretpelējuma krāsošana; seguma atjaunošana pielietojot mūsdienīgas tehnoloģijas;

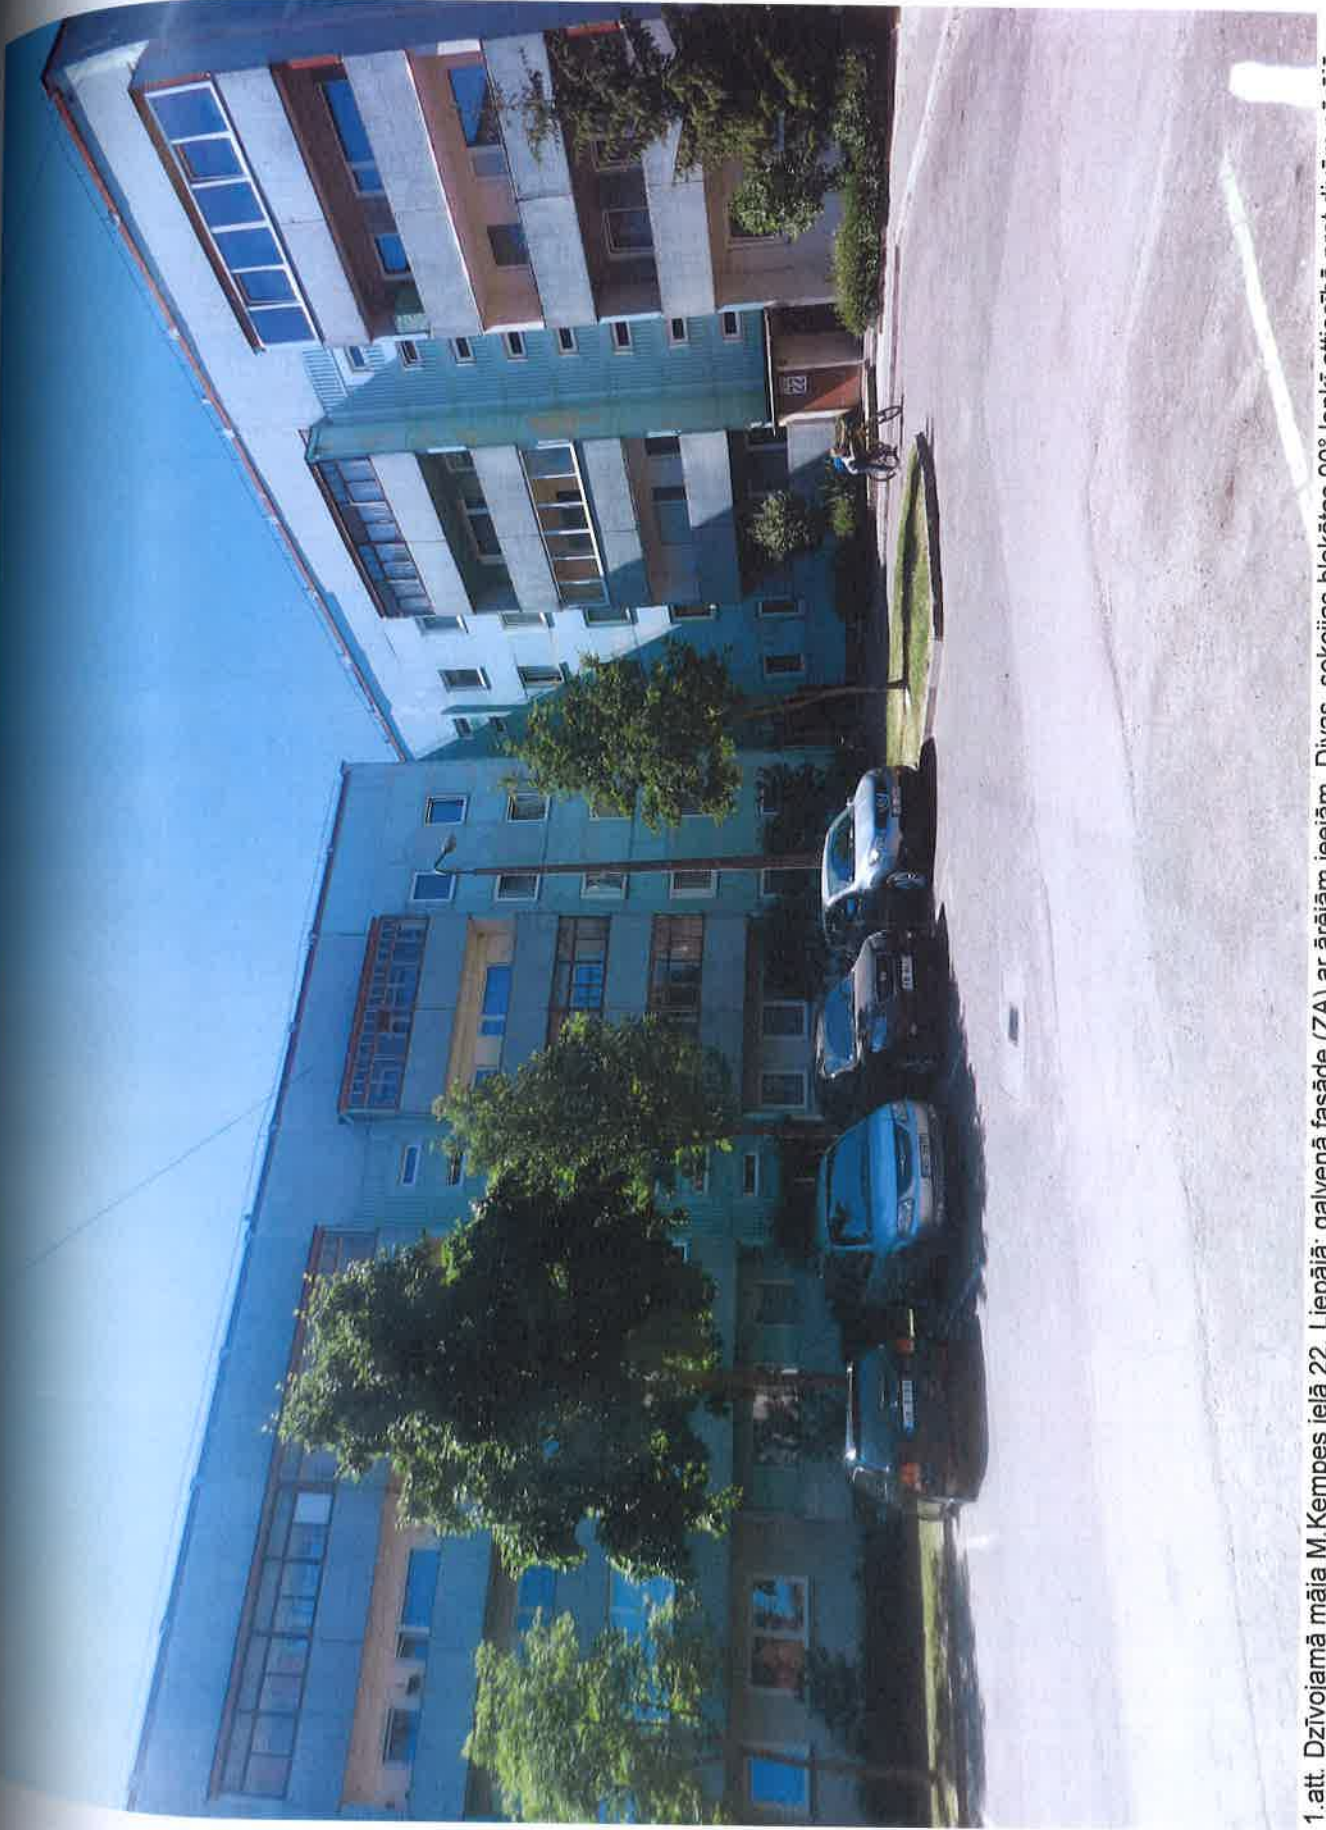
1.att. Dzīvojamā māja M. Ķempes ielā 22. Liepājā; galvenā fasāde (ZA) ar ārējām ieejām. Divas sekojās bloķētas 90° leņķī attiecībā pret divām pārējām.

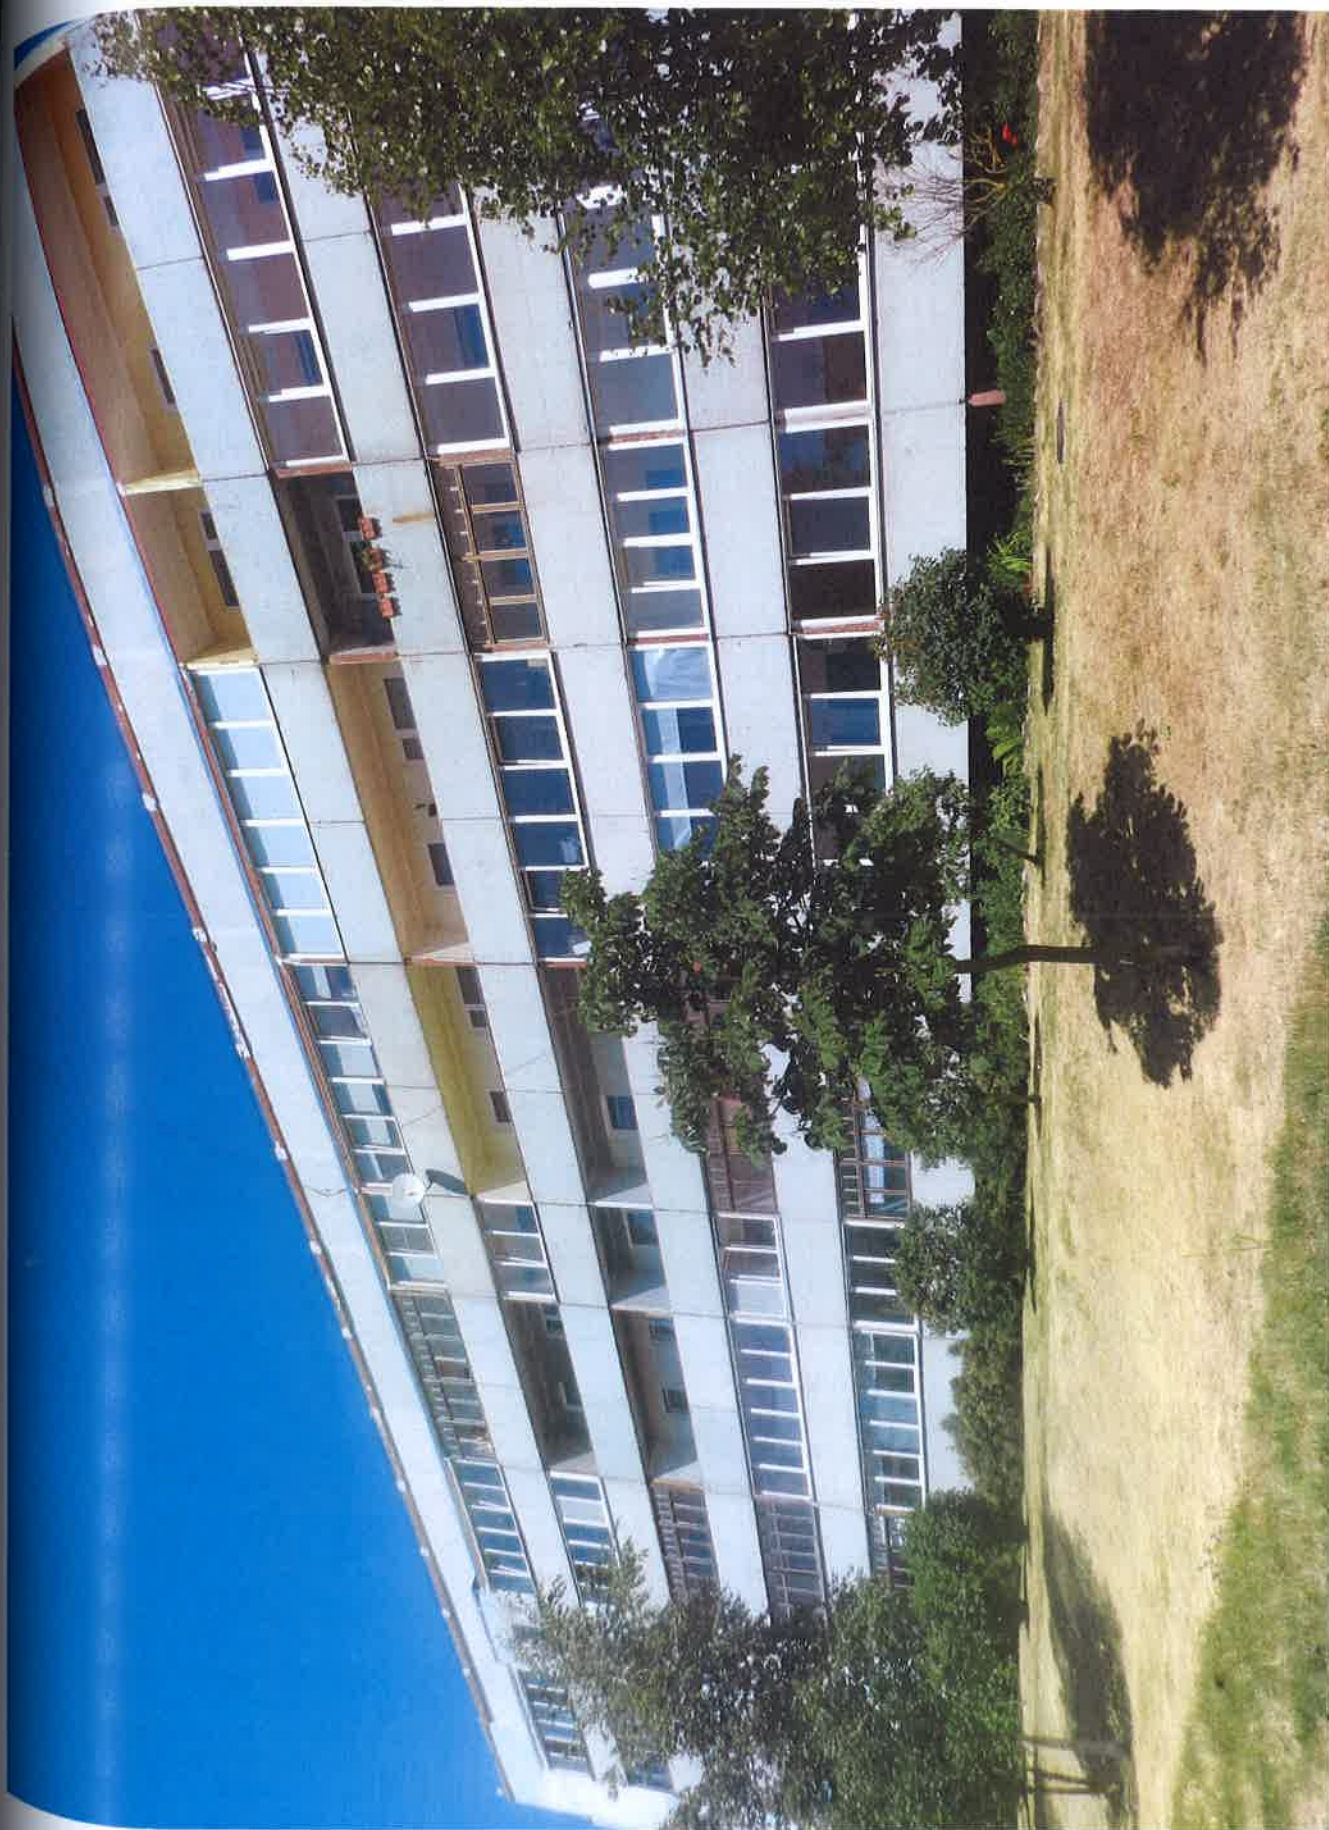
2.att. Dzīvojamā māja M.Ķempes ielā 22, Liepājā; D puses garenfasāde; redzamas 2 sekcijas.

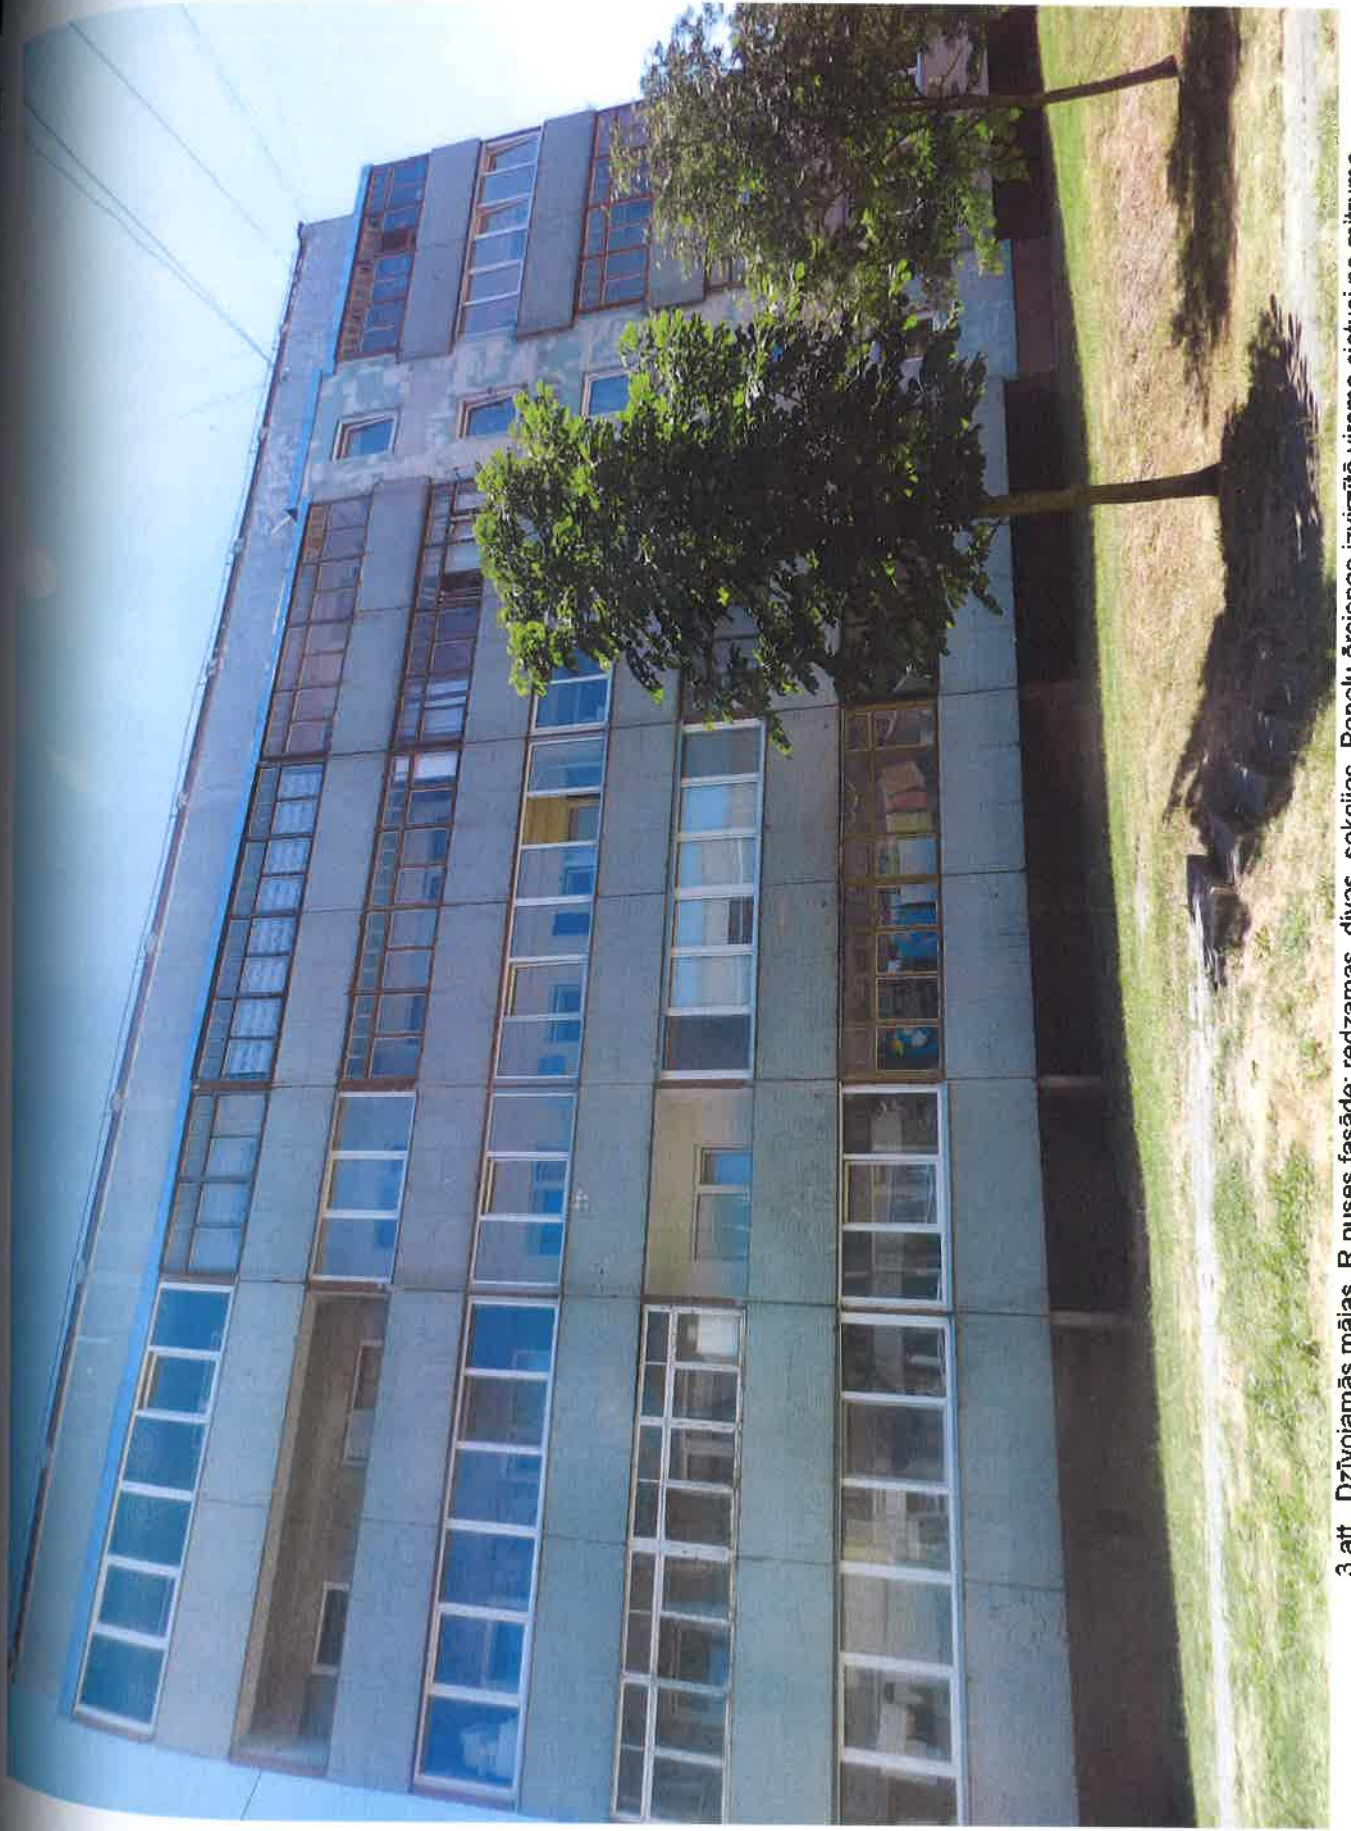
3.att. Dzīvojamās mājas R puses fasāde; redzamas divas sekcijas. Paneļu ārējās izvirzītā virsma cietusi no mitruma.

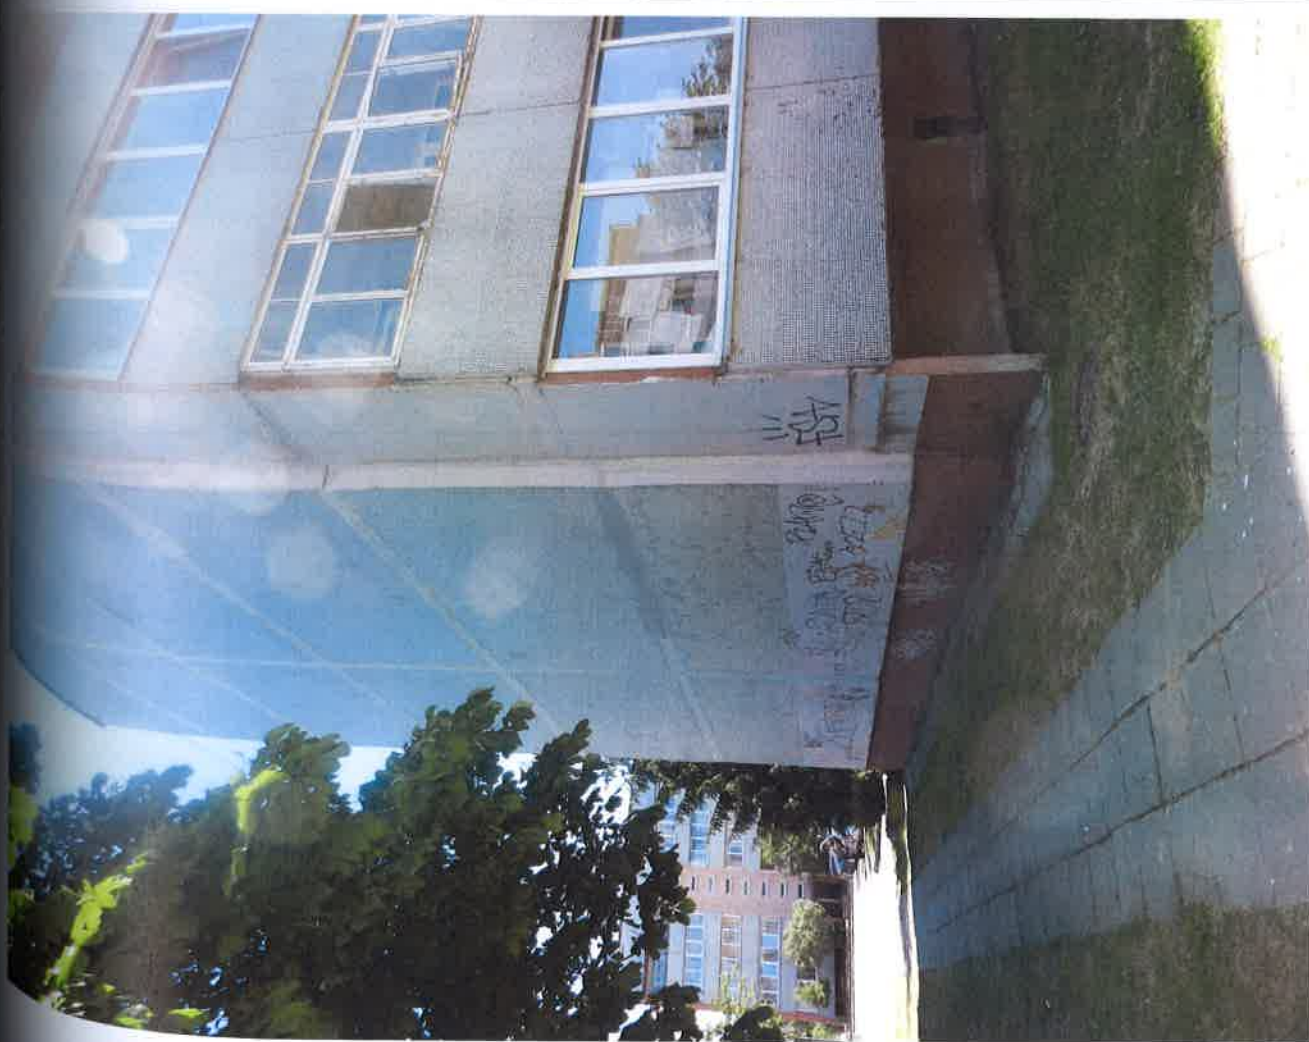
4.att. Dzīvojamās mājas Z puses galasiena.

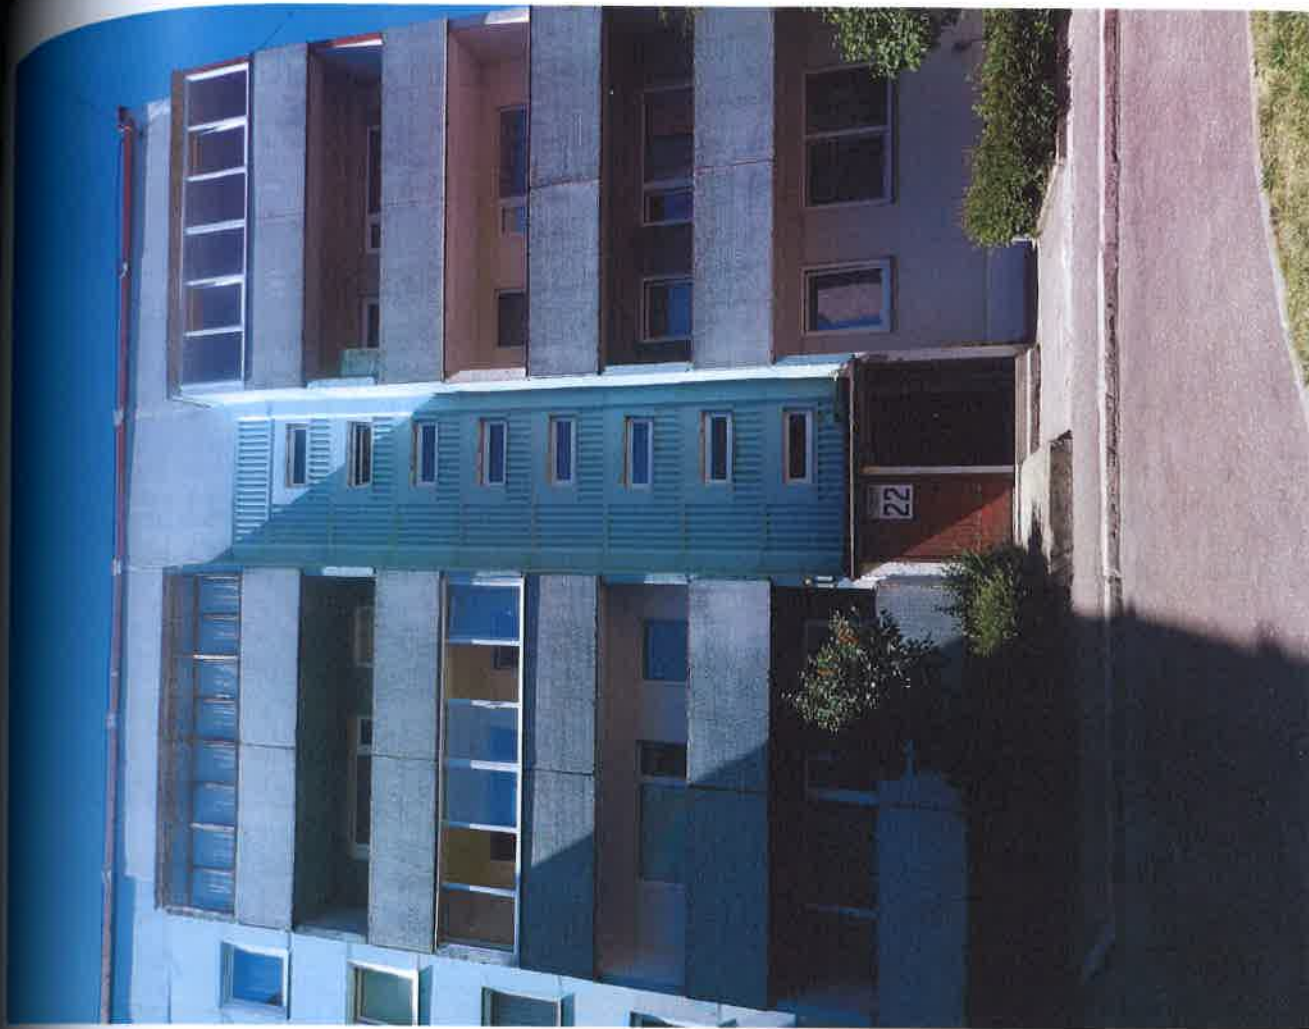
5.att. Ēkas ārējā ieeja no A puses; kāpņu telpu logji nomainīti.

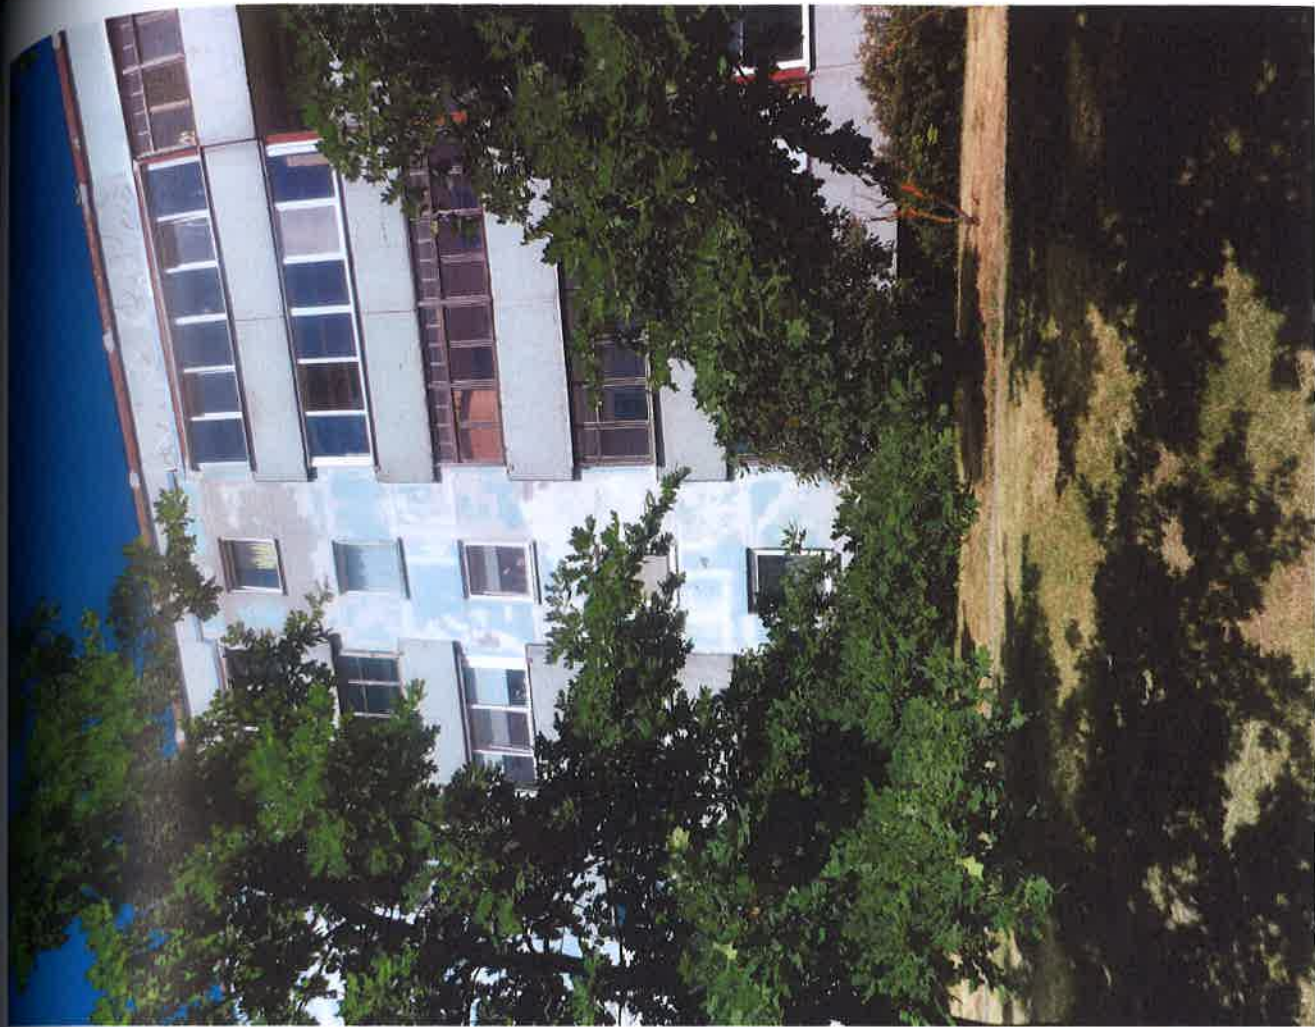
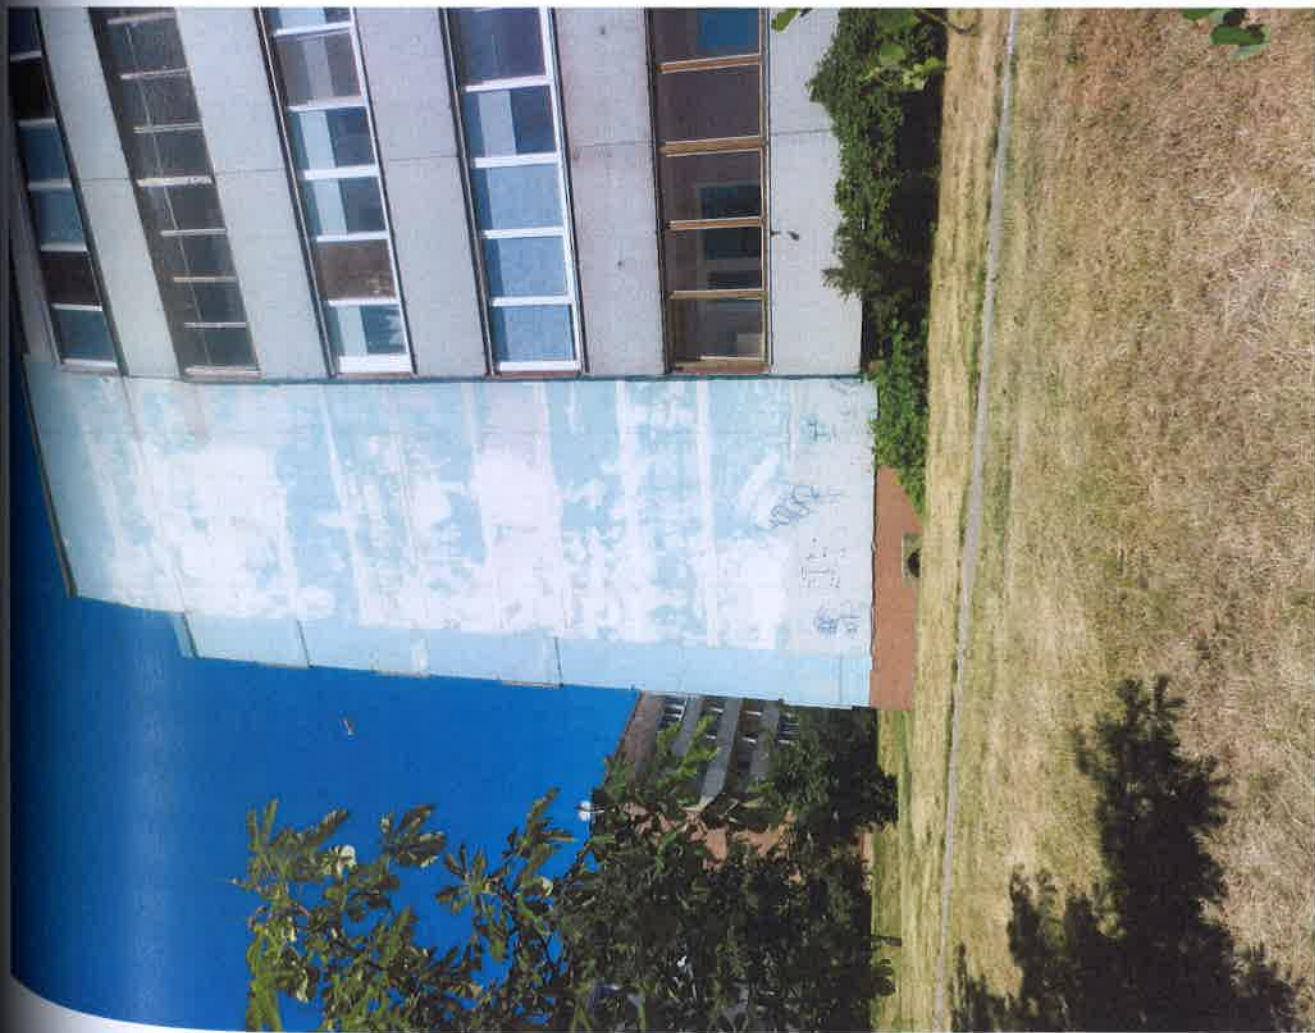
6., 7. att. Ē kas D puses āršienu izvizītie fragmenti ir mitruma bojāti; lodžiju stiklojums aizsargā āršienas no mitruma.

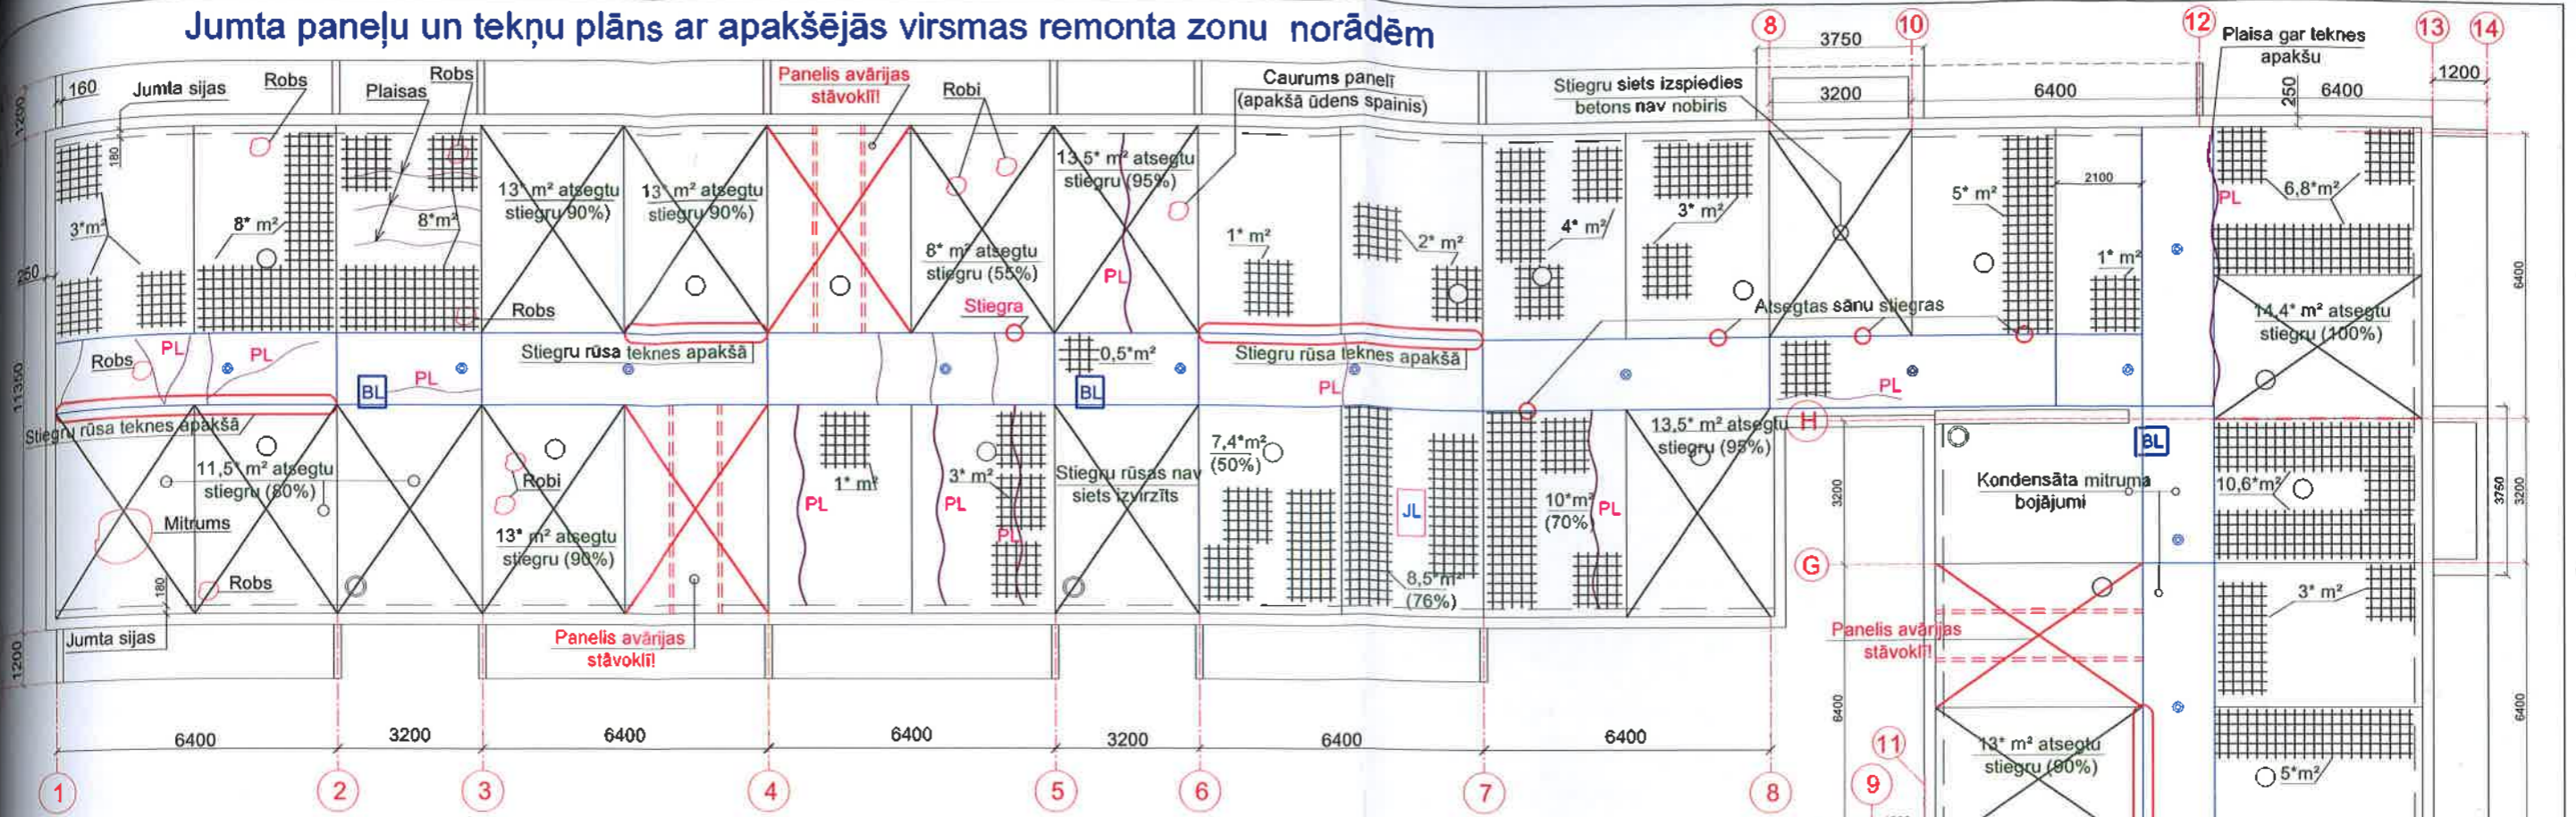
Jumta paneļu un tekņu plāns ar apakšējās virsmas remonta zonu norādēm

- jumta panelis ar (vai bez) gaisa izvada atvērumu (analoģs КПН52); paneļa izmēri no bēniņu puses 3,2x4,5 m paneļa apakšējā virsmā **vairāk vai mazāk nopelnējusi kondensāta mitruma iespaidā**, stiegras atsegtas dažādā platībā; panelim veicama apakšējās betona virsmas un atsegtu stiegru attīrīšana; stiegru pretkorozijas apstrāde; **betona aizsargkārtas atjaunošana**; virsmas pretpelējuma krāsošana 3 reizes visu elementu apakšējai virsmai
0.5 m² - atsegtu stiegru platības norāde

1. Paneļu un tekņu apakšējās virsmas rūpīga attīrīšana, atsegtu stiegru pretkorozijas apstrāde, apakšējās betona aizsargkārtas atjaunošana; jumta elementu savienojumu šuvju un plaisu iztīrīšana un hermetizēšana no bēniņu puses; pielietot mūsdienīgas tehnoloģijas (ekv. Sika).

2. Visu jumta elementu apakšējās virsmas pretpelējuma krāsošana 3 kārtās uz attīrītās virsmas.
3. Ruberoida seguma ielāpu novākšana no paneļu, tekņu u.c. elementu augšējās virsmas un tās rūpīga attīrīšana, atsegtu stiegru pretkorozijas apstrāde, visu savienojumu šuvju, plaisu iztīrīšana un hermetizēšana, betona aizsargkārtas atjaunošana; cementa javas M200 stiprinājumu ierīkošana (uzlabošana) jumta tehnēs uz sateces pusi; jaunu piltuves galvu nostiprināšana un šuves hermetizēšana gar to (detalizēti).

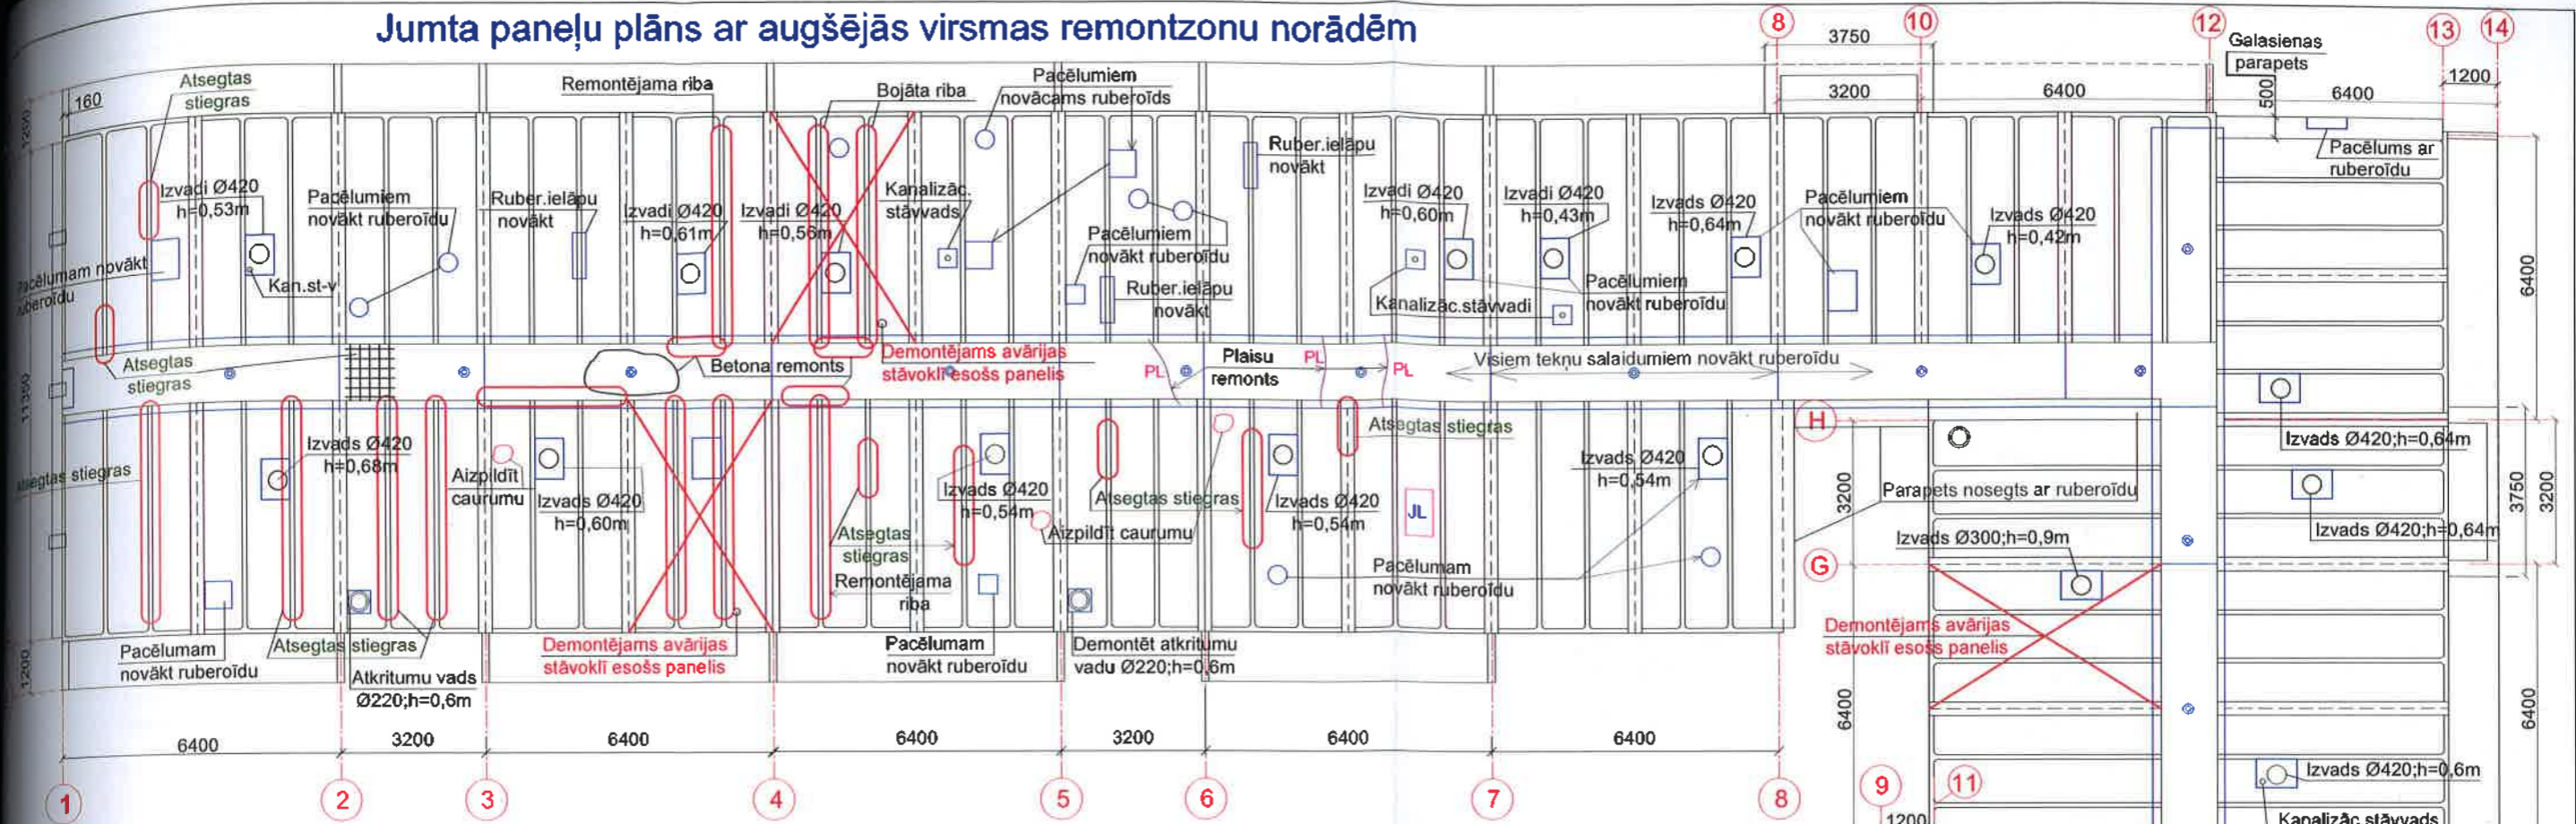
Jumta panelu plāns ar augšējās virsmas remontzonu norādēm

- bēniņu un virsjumta daļā demontējams atkritumu vads Ø300; atvērums aizbetonējams
- jumta lūka jumta panelī; **jāuzstāda jauni lūku vāki**
- ar rubeoīdu nosegti pacēlumi 800*1200*; 600*600*; Ø400*; visiem - h=170

Kopsavilkums par jumta elementu augšējās virsmas remontu:
 Kopā ir 45 jumta paneļi 3,2x5,2m; 10 teknes ar l=6,4 m un 5 teknes ar l=3,2 m; 41 nosegjumtīni bxl=0.32x5.2 m; 13 parapeta plātne bxl=0.5x2.90 m. Visiem paneļiem, teknēm, nasegjumtīņiem, parapeta plātnēm mehāniski jāattīra augšējā betona virsma, pirms tam novācot rubeoīda segumu (skat.apjomus); pēc tam visa virsma jāmazgā ar ūdens strūklu zem spiediena, jānošpaktelē ar šķīdru cementa javu un jāveic hidroizolācijas uzklāšana. Jāsiltina plakanie jumti virs 5.stāva dzīvokļiem (skat.norādes jumta plānos). Augšējā paneļu virsmā jānoņem rubeoīds, jāremontē atsegta stiegrojuma zonas un jāatjauno betona aizsargkārtā 185 m² platībā; augšējā tekņu virsmā jānoņem rubeoīds, jāremontē atsegta stiegrojuma zona un jāatjauno betona aizsargkārtā 151 m². 14 ribās jāremontē atsegts stiegrojums l=5.2x14=73 m, jāatjauno betona aizsargkārtā 22 m². 23 nasegjumtīņiem jāremontē atsegts stiegrojums un jāatjauno betona aizsargkārtā 97 m² platībā. 13 parapetu plātnēm 0.5x2.9 m jāremontē atsegts stiegrojums un jāatjauno betona aizsargkārtā 30 m² platībā. Plaisu remonts jumta elementu augšējā virsmā - 41 m, jāaizpilda 5 caurumi. Jumtam jāierīko margas saskaņā ar LBN 201-10 "Būvju ugunsdrošība" punkta 8.1.2. prasībām. Bojājumu norādi skatīt jumta elementu plānā; bojājumu apjomu precizēt pēc vietas.
