Tehniskās apsekošanas
atzinums

Dzīvojamā māja

Kadastra Nr. 17000020277005, Atmodas bulvārī 12, Liepāja
(būves nosaukums, zemes vienības kadastra numurs un adrese)

SIA "Liepājas namu apsaimniekotājs", 2019.g. 22. augustā, līg. nr.: WS-5-18
(pasūtītājs, līguma datums un numurs)

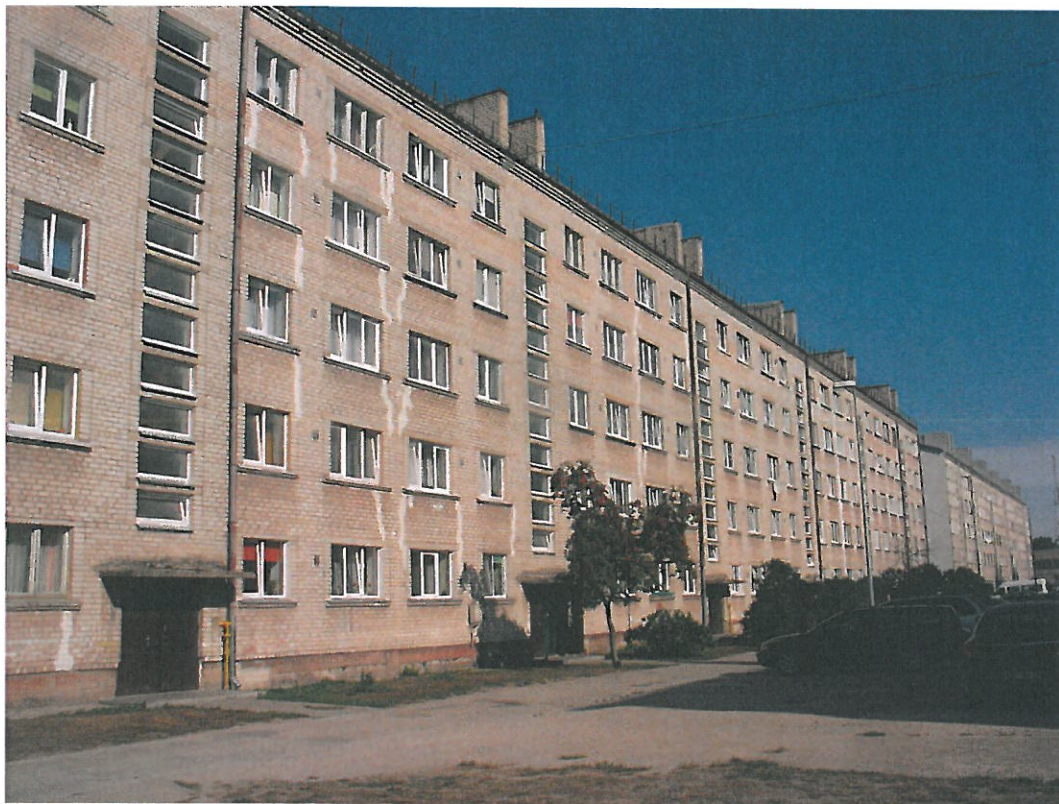
iespējams caurumotie māla ķieģeļi vai silikātķieģeļi iekšpusē. Konstruktīvā shēma Nesošās ārsienas un šķērssienu ar soli 5.10m. Nespšo ķieģeļu sienu biezumi 380 un 510mm. Ārpusē apdare – šuvots mūris, iekšpusē – kaļķa cementa apmetums. Pārsegums- saliekamā dzelzsbetona dobie pārseguma paneļi.

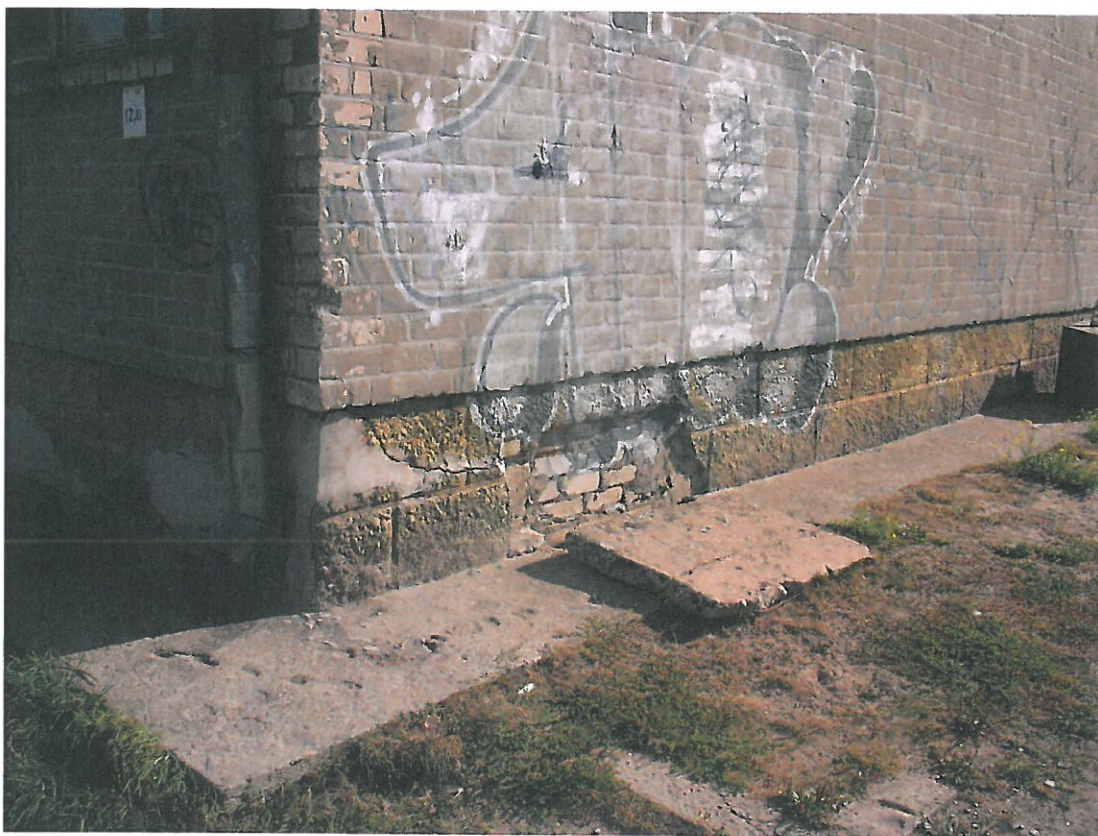
Apsekošanas objekta vai apsekošanas priekšmeta nosaukums. Īss konstatēto bojājumu un to cēloņu apraksts, tehniskā stāvokļa novērtējums atsevišķiem būves elementiem, konstrukciju veidiem, būves daļām. Atbilstība normatīvo aktu prasībām		Tehniskais nolietojums (%)
4.1.	pamati un pamatne	25%
Pamati un pagraba sienas veidoti no saliekamā dzelzsbetona blokiem, nesošās konstrukcijas balstītas uz dzelzsbetona pamata pēdu. Cokola līmenī bloki no ārpuses apmesti un krāsoti. Pamatu atsegumi nav veikti. Pamatu nevienmērīgas sēšanās pazīmes nav novērojamas.		
Pamatu horizontālā hidroizolācija (iespējams – līmēts ruberoīds pa karstu

bitumu) vizuāli nav konstatēta, tomēr nav pazīmju, ka ārsienu aizsardzība pret mitrumu būtu bojāta. Hidroizolācija ir apmierinošā tehniskā stāvoklī.

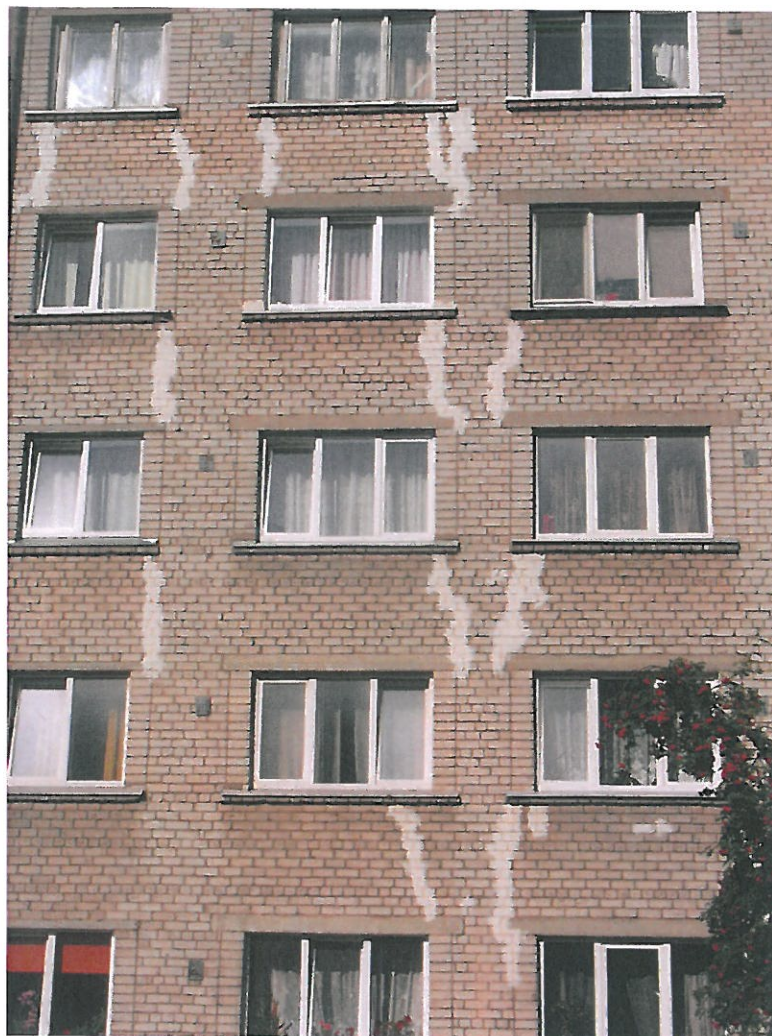
Ēkai pa perimetru izbūvētā lietus ūdens aizsargapmale no nelielām betona plāksnēm vietām saglabājusies, vietām nav, daļēji apmierinošā tehniskā stāvoklī- starp ēku un aizsargapmali vietām vērojama zāle un sūnas, kas var veicināt mitruma uzkrāšanos starpās. Tā rezultātā cokola daļa pakļauta mitruma ietekmei. Cokola apdare vietām izdrupusi.

Vairākas vertikālas plaisas mūra konstrukcijā liecina, ka ēka laika gaitā ir deformējusies. Vizuāli grūti spriest par laiku, kad tas noticis. Kopējais plaisas atvērums varētu būt 3-5mm. Spriežot pēc hermētiķa stāvokļa, plaisu atvēršanās dinamika varētu būt minimāla. Citas deformācijas nav novērotas.

Ņemot vērā, ka esošās deformācijas visas ēkas stabilitāti un noturību maz iespaido, pamati kopumā vērtējami kā labā tehniskā stāvoklī. Taču tas neizslēdz nepieciešamību fiksēt visas plaisas un novērot to veidošanās dinamiku vismaz reizi gadā.

6. Pamatu aizsargapmales remonts.

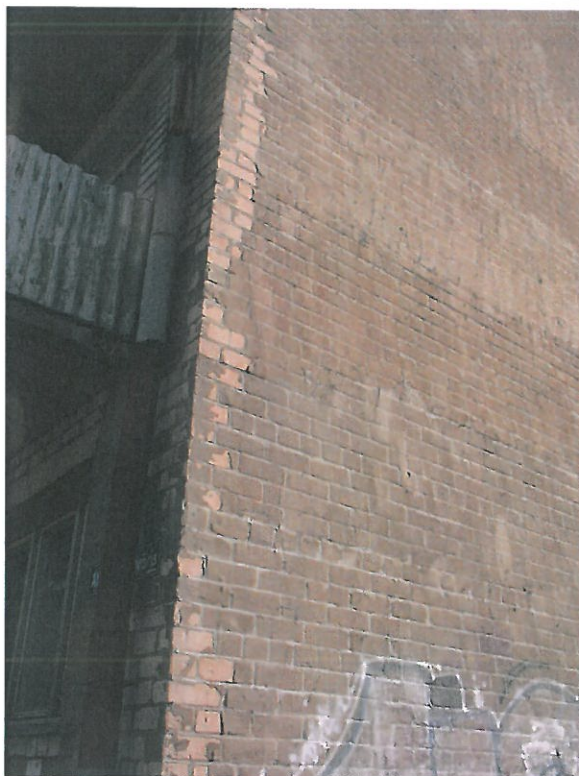
Ārsienņu siltumvadāmības rādītāji neatbilst LBN 002-15 "Ēku norobežojošo konstrukciju siltumtehnika".

Dienvidu gala siena ir apstrādāta ar cementa pienu vai līdzīgu sastāvu, iespējams, lai aizdarinātu mikroplaisas mūrī.

7.2.1.1. Ēkas visu ārsienu siltināšana (ieskaitot cokolu) kopā ar fasāžu apdari pa visu ēkas apjomu. Ārsienu siltināšanas laikā jānodrošina ārējo norobežojošo konstrukciju- sienu siltuma caurlaidību U_{RN} ne lielāka kā: $U_{RN} < 0.25 \text{ W}/(\text{m}^2 \times \text{K})$. Siltumizolācijas metode (un materiālu izvēle) izstrādājama vienkāršotās renovācijas projekta dokumentācijas arhitektūras sadaļā atbilstoši LBN 002-15 „Ēku norobežojošo konstrukciju siltumtehnika” prasībām. Vienlaicīgi ar sienu siltināšanu, jāveic sienu bojāto vietu izlases remonts:

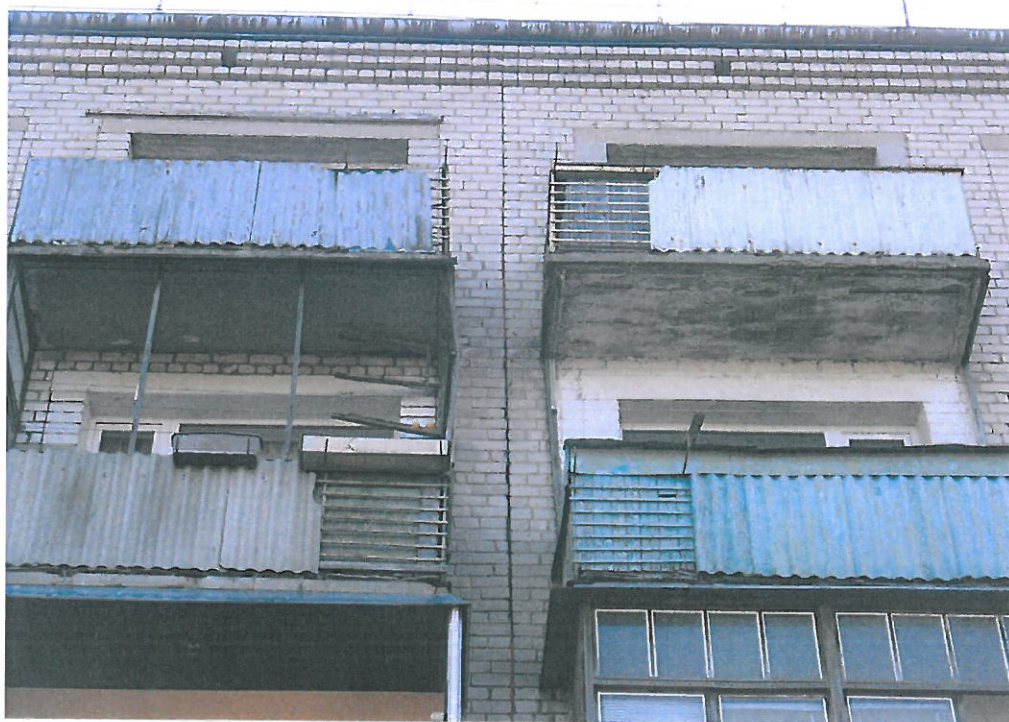
Ēka sadalīta ar deformācijas šuvi ēkas vidū starp 3. un 4. kāpņu telpu.

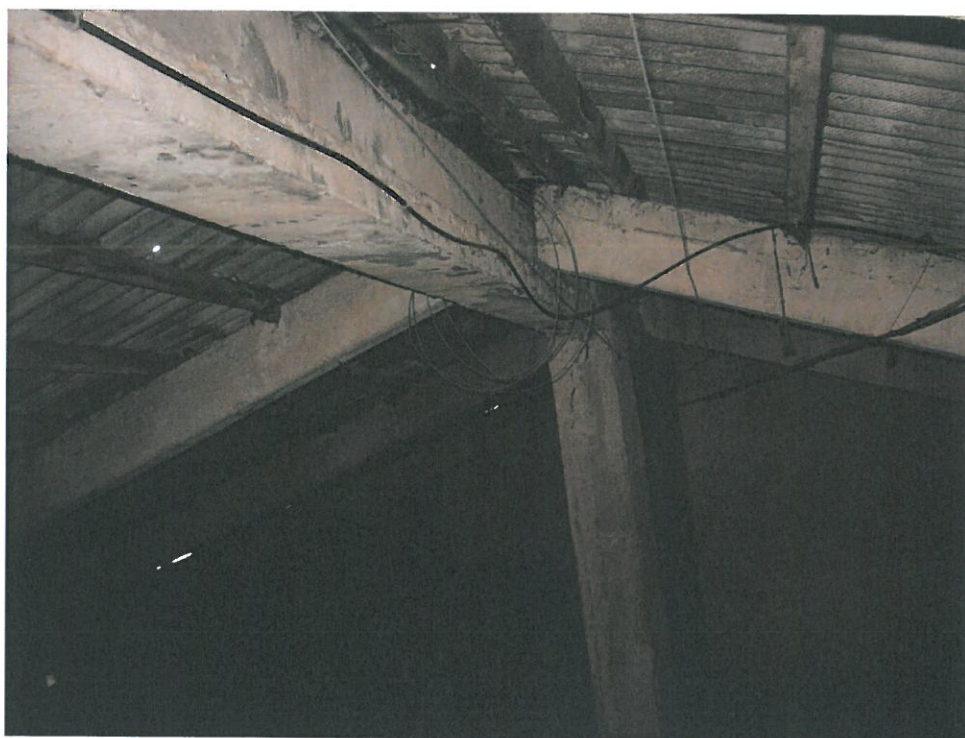
Ēkai jumts veidots uz mūra stabiņu, dzelzsbetona rīģeļu un spāru konstrukciju. Visi dzelzsbetona elementi apmierinošā tehniskā stāvoklī, bez redzamām vainām.

Visi karkasa elementi bez būtiskiem defektiem, plaisām un izdrupumiem, labā tehniskā stāvoklī.

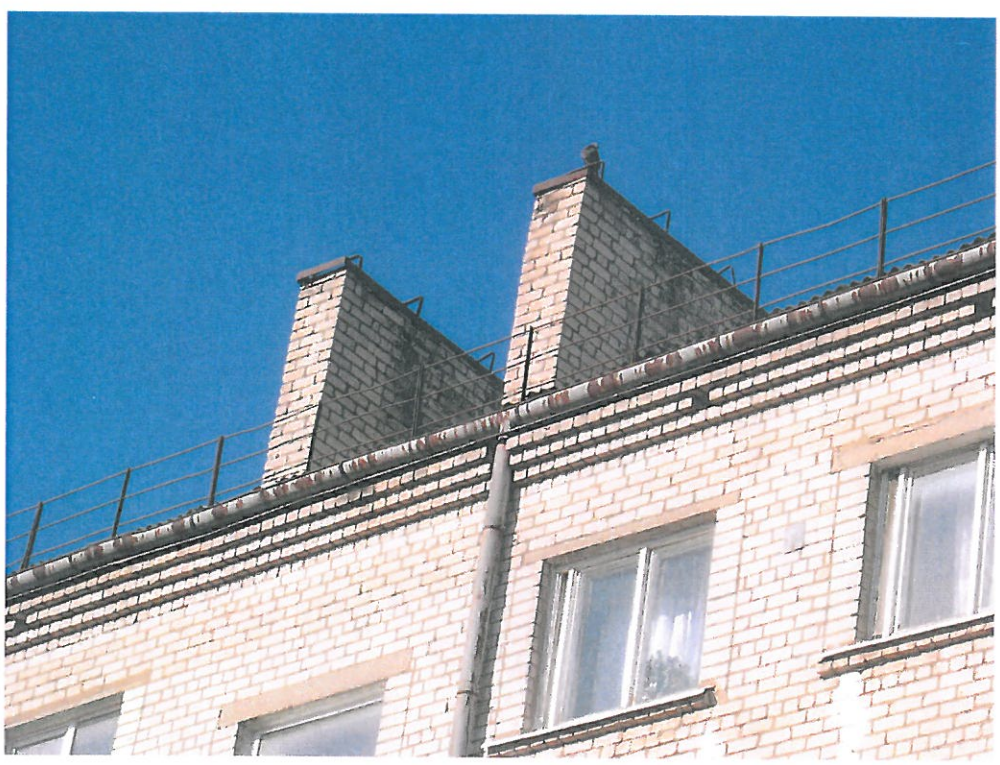
Jumta segums azbestcimenta šifera loksnes. Virs jumta ir izbūvētas silikātķieģeļu mūra ventilācijas kanālu izvadi. Ventilācijas kanālu izvadiem ir saglabājušās konstrukcijas metāla nosedzjumiņam.

5. jumta seguma nomaiņa pret skārda segumu atbilstoši ražotāja un projekta norādēm.

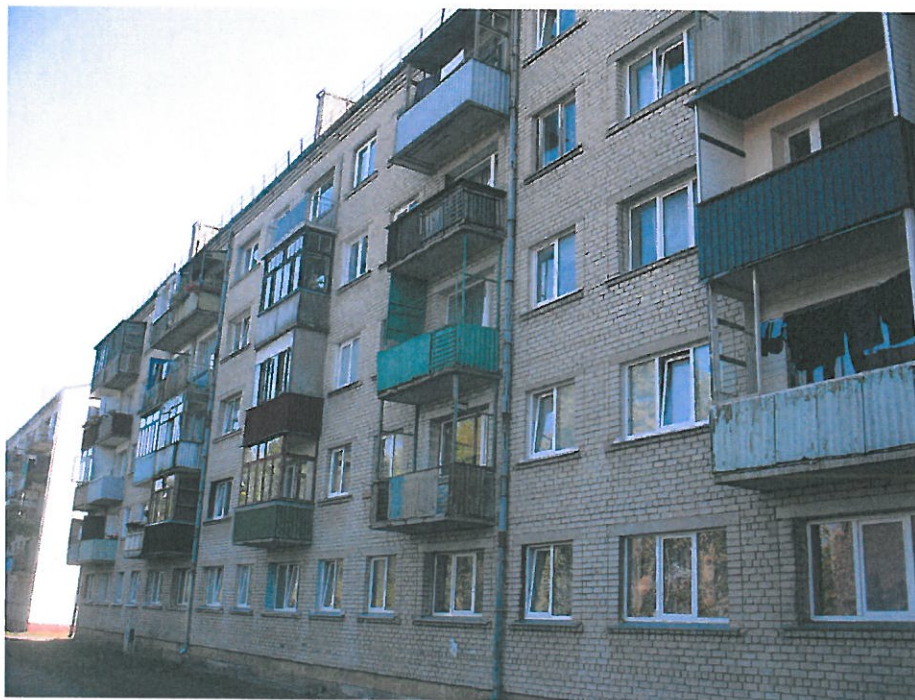
Rietumu fasādē izvietoti konsolveida monolītie dzelzsbetona balkoni, norobežojošās margas – tērauda konstrukcijās. Pavisam ir 56 balkoni.

Margu dekoratīvais apšuvums veidots no viļņotām azbestcementa loksnēm vai līdzīgu materiālu, dažviet tas mainīts un aizstāts ar citu materiālu. Margu tērauda konstrukcijas nav koptas un vietām korodējušas. Balkonu margas kopumā vērtējamas kā daļēji neapmierinošā tehniskā stāvoklī. Tās nepieciešams renovēt. Stipri korodējušo margu enkurojuma savienojumus pārmetināt. Visām tērauda konstrukcijām nepieciešams veikt antikoroziijas krāsojums. Cementa lokšņu margu apšuvumu rekomendējams aizstāt ar rūpnieciski krāsotu profilētu tērauda loksnī vai citu materiālu.

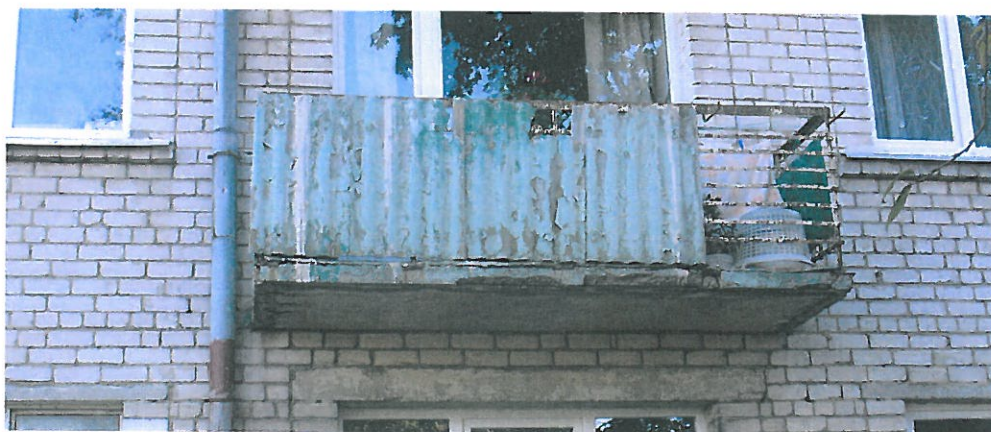
Lielākai daļai balkonu virsējā – izlīdzinošā kārtā ir ļoti sliktā stāvoklī. Redzams, ka viņa fiziski ir atdalījusies no pamatplātnes un iespējams pa vidu

uzkrājas nokrišņu ūdenis un veic tālāko graužošo darbību. Tāpat ļoti sliktā stāvoklī vai daudzviet vispār nav skārda apmales.

1. Bojāto un vēl neaizdarināto ārsienu plaisiņu aizdarināšana, hermetizācija. Ārējās apdares risinājumu izstrāde.
2. Balkonu skārda apmalojumu un izlīdzinošās kārtas atjaunošanu, atsegtās armatūras pretkorozijas apstrādi un aizsargkārtas atjaunošanu. Rekomendējam betona virsmu rūpīgi attīrīt no visām abrazīvām daļiņām. Visas atsegtās armatūras apstrādāt ar rūsas pārveidotāju. Remontam izmantot *Schomburg Inducret-BIS* (vai analogs).
3. Balkona margu tērauda elementu renovācija, antikorozijs apstrāde, pastiprināšana. Enkurojumu vietu pastiprināšana, antikorozijs apstrāde. Margu esošā apšuvuma nomaina.
4. Koka logu un durvju nomaina pret paketstiklojuma logiem PVC rāmjos un siltinātām tērauda konstrukcijas durvīm. Siltumvadāmības koeficients

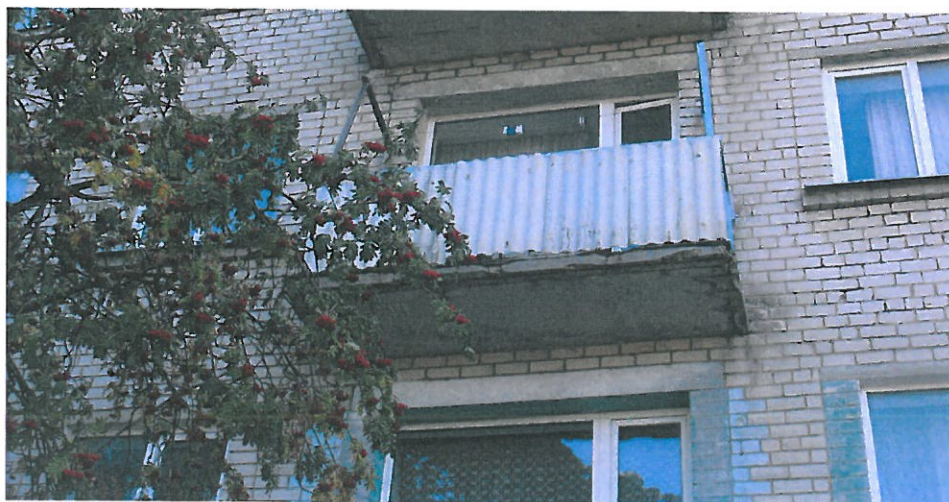
Balkonu nesošās plātnes pārsvarā ir ar izdrupumiem un atsegtu apakšējo armatūru vidū un pa plātnes perimetru.

Kopumā bojājumi nav kritiski un vienkāršās renovācijas ietvaros iespējams bojājumus novērst.

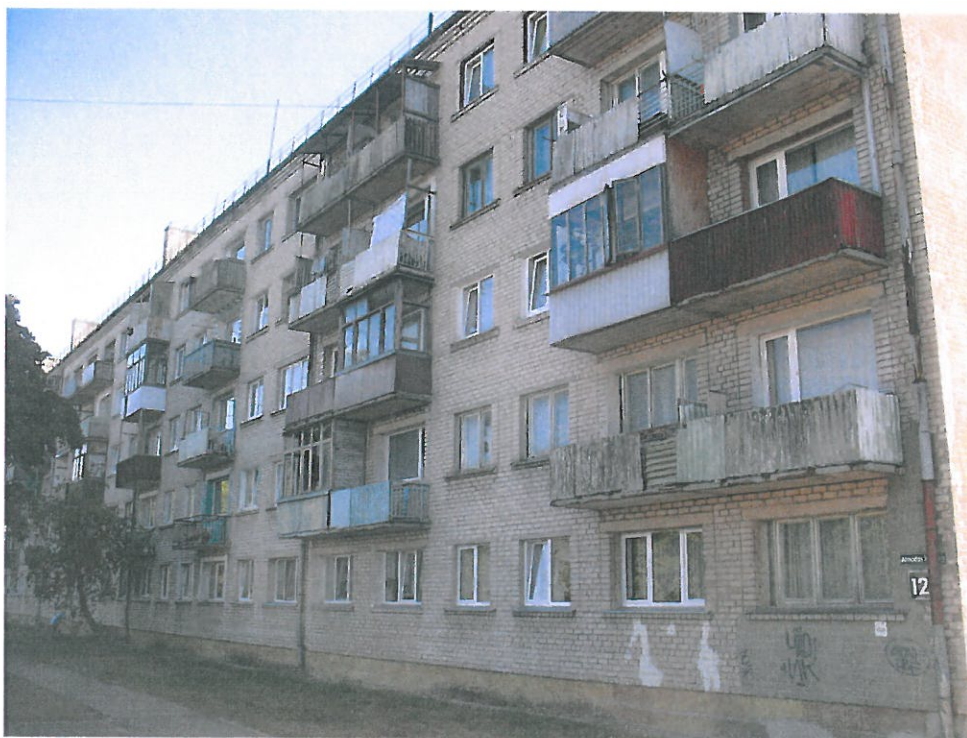
Daļa balkonu aizstiklotas vai ierīkota papildus konstrukcija veļas žāvēšanai. Stiklojumam nav kopējas dalījuma koncepcijas. Dažiem koka rāmjiem krāsējums nolupis un koksne ir manāmi nolietojusies.

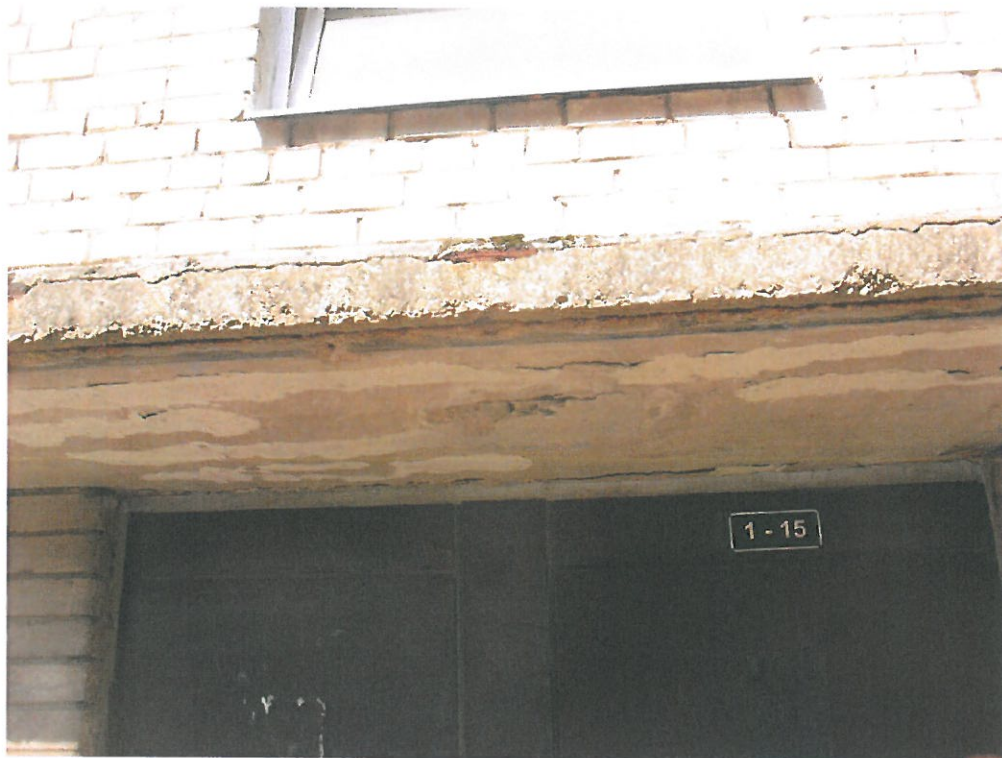
Ieeju jumtiņi (austrumu fasādē) – monolīta dzelzsbetona konsoles

konstrukcijas plātne, kam izveidots skārda apšuvums.

Ieeju jumtiņiem nedaudz bojāta betona apakškārta, bet ir atdalījusies izlīdzinošā virskārta. Visumā ieejas jumtiņi ir neapmierinošā stāvoklī.

7.2.2. Ieejas mezglu pārseguma jumtiņa dzelzsbetona plātnes remonts. Rekomendējam betona virsmu rūpīgi attīrīt no visām abrazīvām daļiņām. Visas atsegtās armatūras apstrādāt ar rūsas pārveidotāju. Remontam izmantot *Schomburg Inducet-BIS* (vai analogs). Piedāvātā sistēma nodrošina ideālu betona vecā un jaunizveidojamās betona virsmas remontu reizē ar stiegrojuma antikorozijs aizsardzību. Pēc plātnes remontu plātni uzstrādāt kausējamo ruberoīdu 2 kārtās, izveidot jumtiņam skārda apmalojumu.

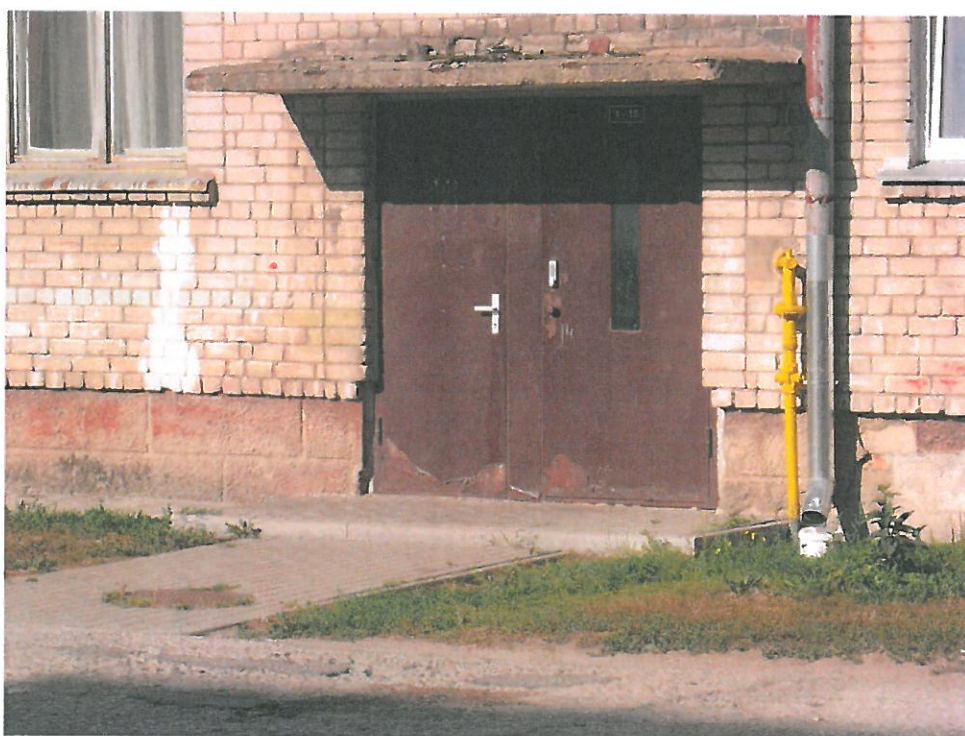
Lieveni – betona bruģis. Labā tehniskā stāvoklī.

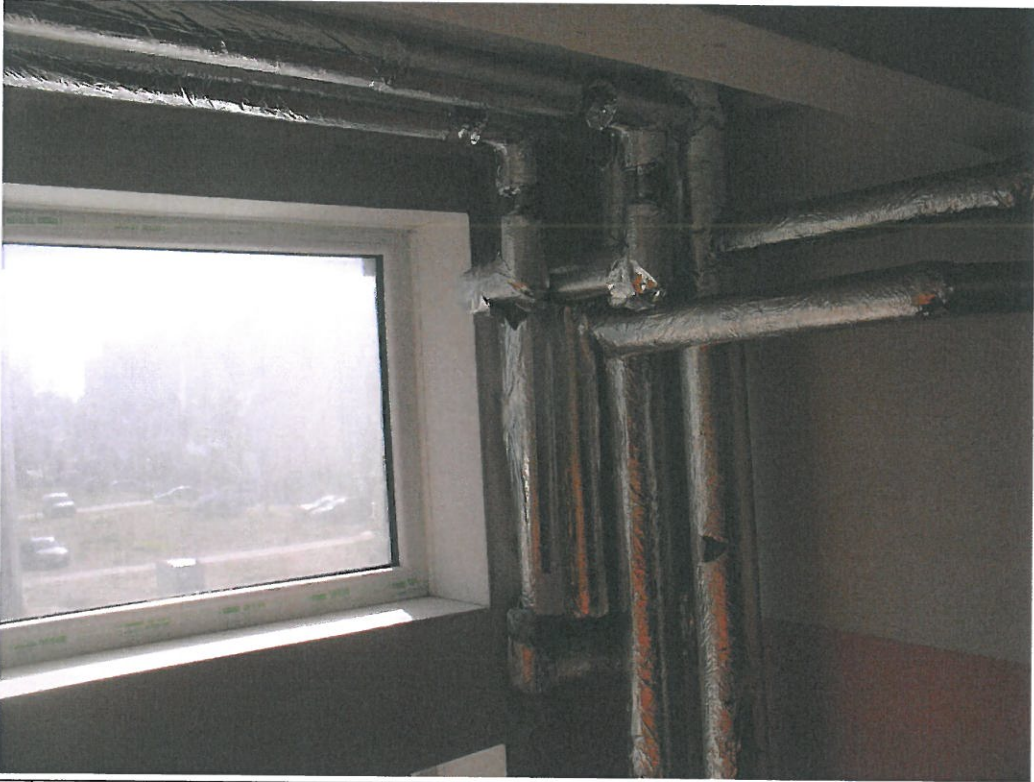
5.4.	apkures sistēma, tās cauruļvadi, stāvvadi, ventiļi, cauruļvadu izolācija, apkures katli, siltummaiņi, mēraparāti, automātika un citi elementi	30%
<p>Ēka ir pieslēgta pilsētas centrālās apkures tīkliem, uzstādīti siltumenerģijas skaitītāji apkurei un karstā ūdens sagatavošanai. Pagrabā ierīkots automatizētais siltuma mezgls, atbilstošs mūsdienu prasībām. Viencauruļu apkures sistēma. Apkures sistēmas maģistrālie cauruļvadi ir rekonstruēti – izveidota mainīgas plūsmas horizontālā divcauruļu apkures sistēma pa kāpņu telpām un cilpas dzīvokļos.</p>
