Tehniskās apsekošanas atzinums

18.01.2017

Dzīvojamā ēka; Zemes vien. kad. nr. 17000310050; Ēkas kadastra Nr. 17000310050001;
Kūrmājas prospekts 12, Liepāja
(būves nosaukums, zemes vienības kadastra numurs un adrese)

Veikt ēkas jumta daļas tehnisko apsekošanu saskaņā ar Latvijas būvnormatīvu LBN 405-15
"Būvju tehniskā apsekošana".
(apsekošanas uzdevums, tā izsniegšanas datums)

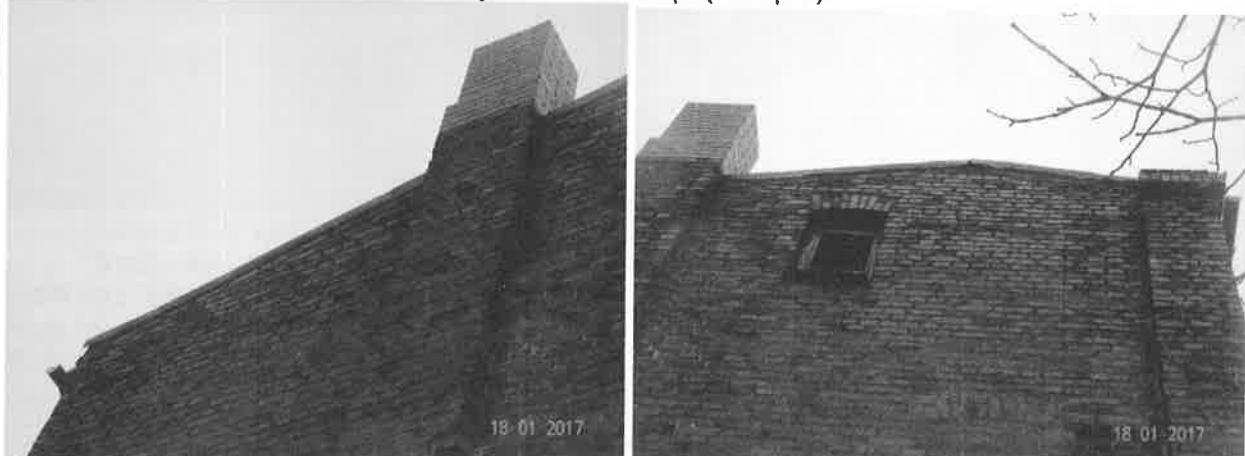
Apsekotās ēkas nesošās sienas veido keramikas kieģeļu mūris. Gala fasādē redzams kieģeļi mitruma un sala ietekmē ir nedaudz nodrupuši. Kā iespējamais cēlonis šādu plaisu rašanās ir korodējis parapeta nosegs, līdz ar to mitruma un sala ietekmē mūra augšdaļā šuves ir izdrupušas.

Apsekojot nesošās sienas, var secināt ka tās ir apmierinošā stāvoklī.

- 2) Ēkas fasādēs nepieciešams atjaunot nodrupušās vietas;
- 3) Nepieciešams nomainīt azbestcementa lokšņu jumta segumu pret tādu, kurš atbilst VKPAI prasībām. Uzstādāma hermētiska jumta lūka. Ieklājot jauno jumta segumu, obligāti nepieciešams izbūvēt pareizu pieslēgumu pie ārsienas, parapeta un dūmeņiem;

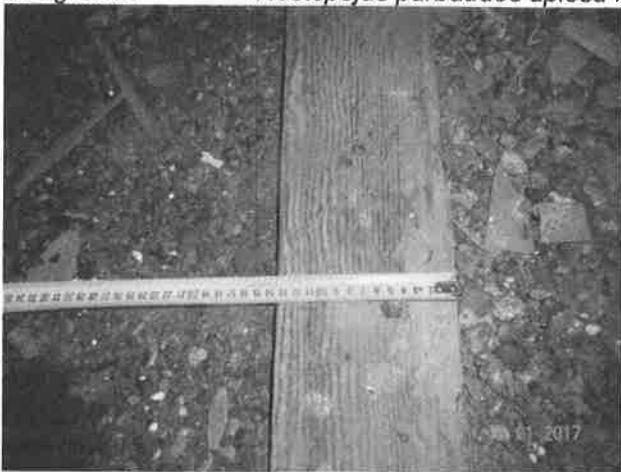
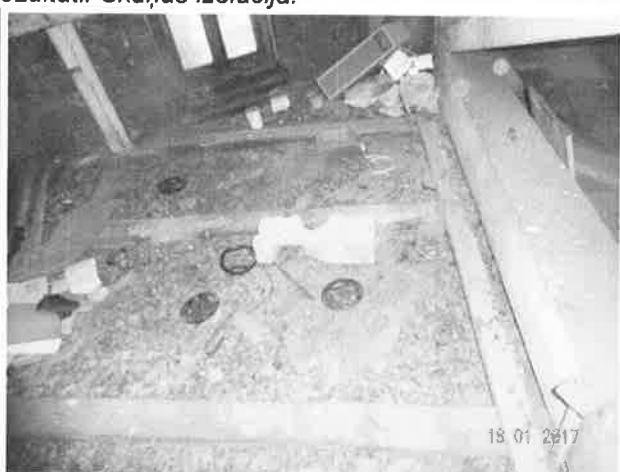
Starpstāvu pārsegumus veido koka sijas. Bēniņu stāvā nomērīto pārseguma siju platums – 140mm. Siju augstumu nebija iespējams nomērīt. Nomērītais siju solis – 1 metrs. Pārseguma sijas bija iespējams apsekot tikai bēniņos no augšas, jo no apakšas tos sedz iekšējā apdare. Bēniņos virs centrālās dalas izbūvētas divas koka kopnes, kurās ir iekarinātas pārseguma sijas. Šo kopņu gali pie balsta mūri ir satrupējuši.

Tādi defekti kā virsnormatīvās izlieces pārseguma konstrukcijās netika konstatēti. Kopumā apsekoto koka pārseguma siju tehniskais stāvoklis ir apmierinošs.

- 4) Nepieciešams protezēt daļēji satrupējušos jumta elementus;
- 5) Nepieciešams pastiprināt satrupējušos bēniņos esošo kopņu galus;
- 6) Jumta spārēm pie dūmeņiem, nepieciešams veikt pārbūvi, lai tiktu ievērotas ugunsdrošības prasības;

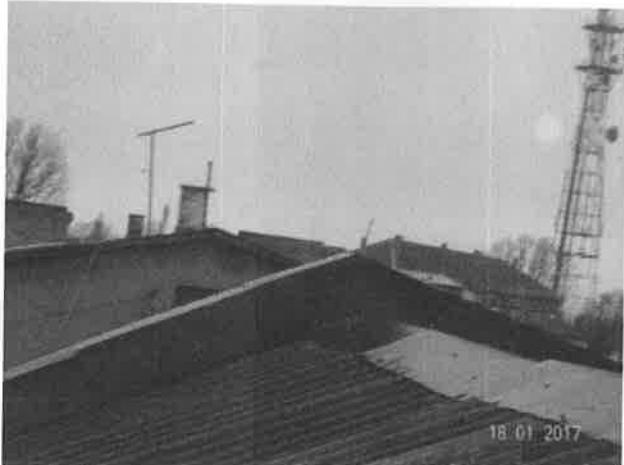
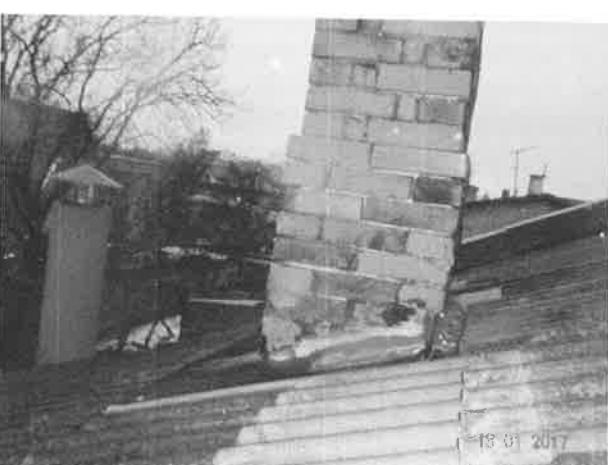
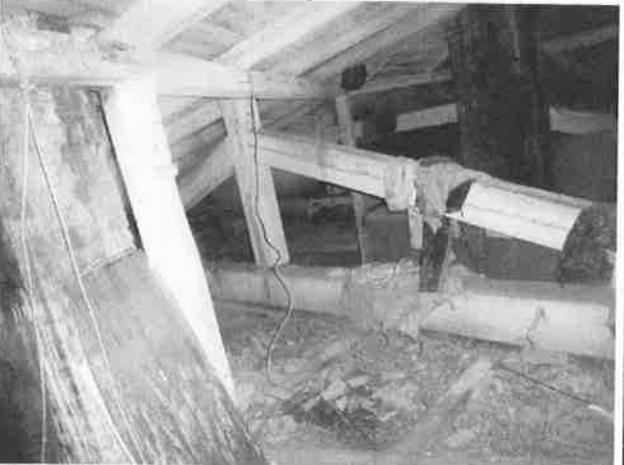
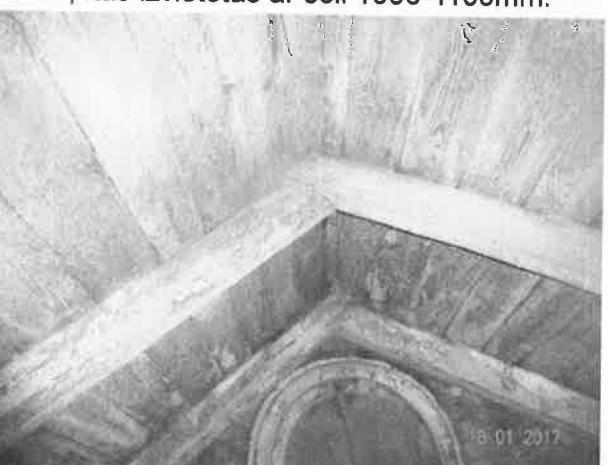
18.01.2017	
<p>Ēkas jumta konstrukciju veido koka elementi – spāres, kas balstās uz nesošajām garenfasādes sienām un diviem jumta krēsliem. Jumta krēsla statni ir ar šķērsgriezuma izmēriem - 150x150mm. Savilces 180x80mm, kas izvietotas pa divām kopā, katrā pusē spārēm. Spāres veido elementi ar šķērsgriezuma izmēriem 150x75mm, kas izvietotas ar soli 1000-1100mm.</p>

18.01.2017	
<p>Ēkas centrālajā daļā izbūvētas divas masīvkoka kopnes. Kopnes statnus veido 240x200mm šķērsgriezuma elementi. Apakšoslu veido 300x240mm šķērsgriezuma elements. Pie ārsienas izbūvēts jumta krēsls no 150x150mm šķērsgriezuma elementiem (gan sijas, gan statni). Atsevišķas lokālās vietās redzams ka augšējā sija nav atbilstoši nostiprināta uz statnu.</p>

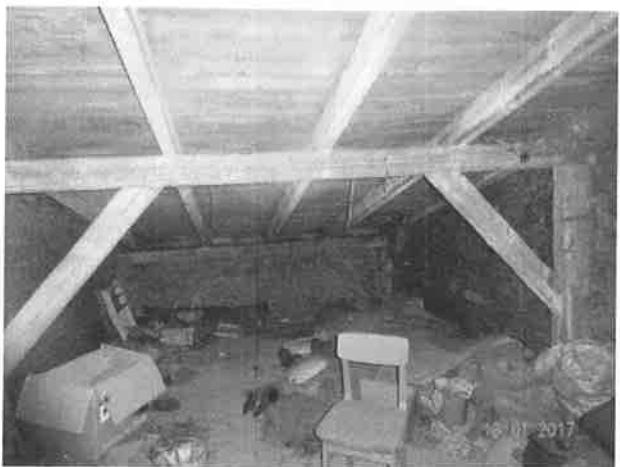
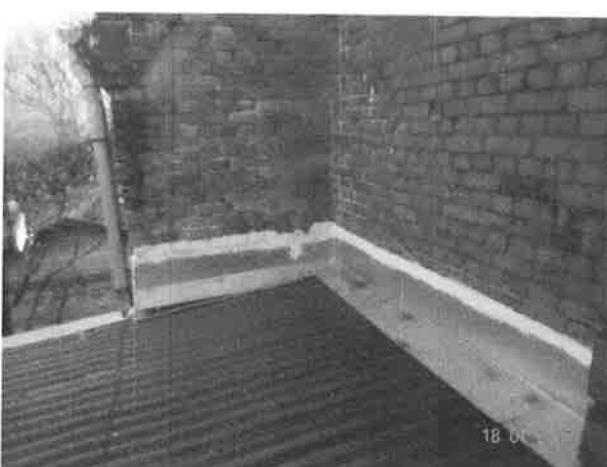
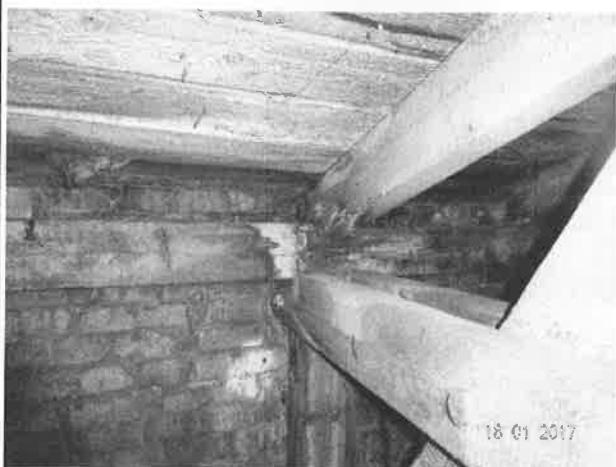
Jumta konstrukcijas ir **apmierinošā** stāvoklī, izņemot atsevišķas lokālas vietas, kur uz tām redzami mitruma pleķi. Spārēm pie dūmeņiem nav ievēroti ugunsdrošie attālumi no dūmeņa līdz degošām konstrukcijām.

Ēkas daļā, kur zemāk esošs jumts pieslēdzas pie ēkas sienas, nav izbūvēts pareizs pieslēgums pie sienas (skatīt attēlu). Pareizs pieslēgums nav izbūvēts arī pie dūmeņiem.

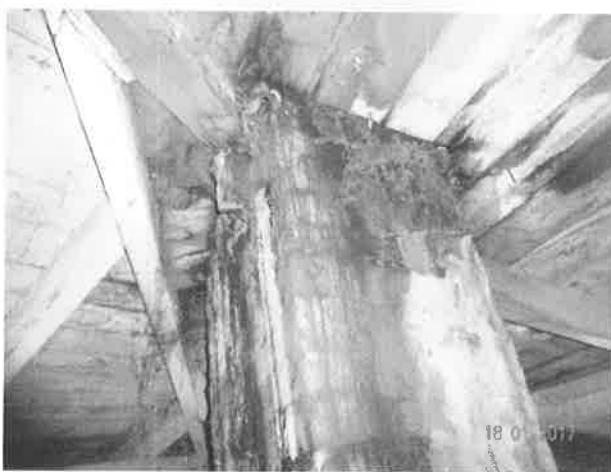
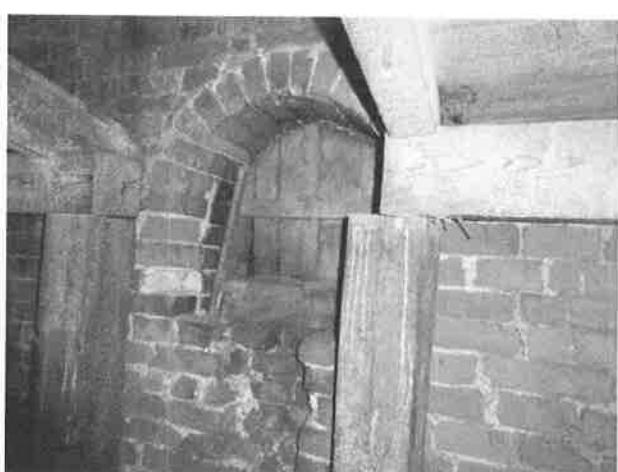
Uz spārēm ir ieklāts vienlaiku dēļu klājums, uz kura ir ieklāta pape, virs kuras ir izbūvēts azbestcementa vilnoto lokšņu jumta segums, kurš laika gaitā ir nolietojies un kuru Eiropas Savienības teritorijā ir aizliegts izmantot. Līdz ar to nav iespējams pilnvērtīgi salabot esošo jumta segumu, to pilnībā nenomainot. Tā kā jumta segums nav hermētisks, tad lietusūdens bojā zemāk esošās konstrukcijas. Azbestcementa lokšņu segums neatbilst ēkas statusam.

Azbestcementa vilnoto lokšņu jumta segums ir **neapmierinošā** stāvoklī.

Visi jumta plakņu skārda nosegelementi laika gaitā ir korodējuši, tie ir **neapmierinošā** stāvoklī.

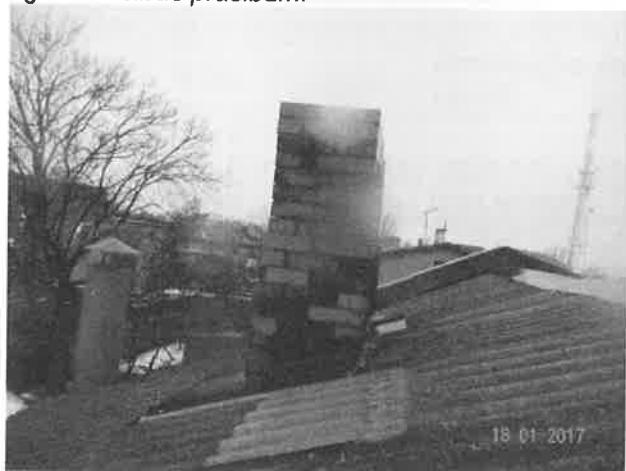
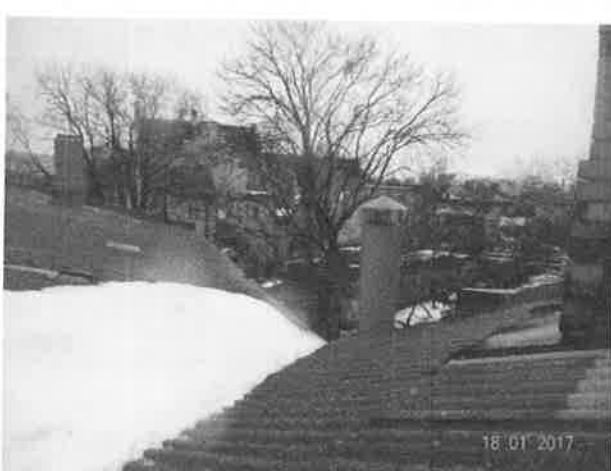
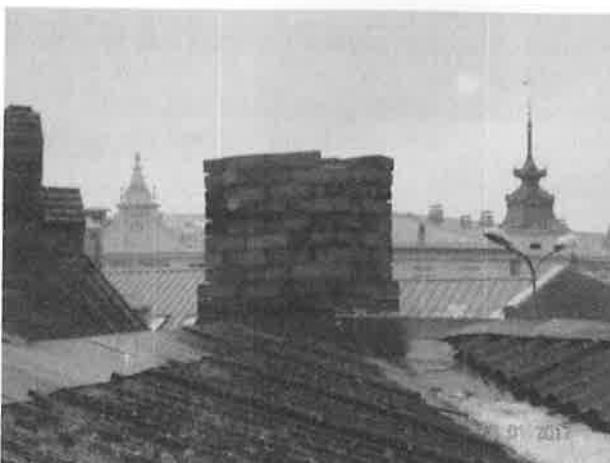
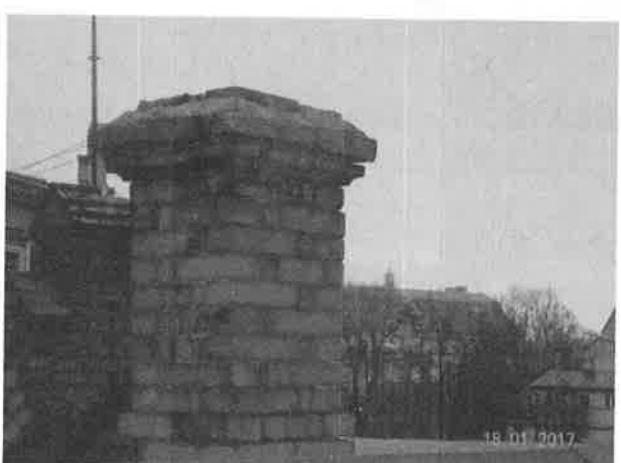
Apsekotajai ēkai ir izbūvēti kieģeļu mūra dūmeņi. Dažiem no tiem nesen veikta gala pārmūrēšana. Pārējiem laika gaitā izdrupušas atsevišķas vietas, izdrupušas šuves. Dūmeņi ir **apmierinošā** stāvoklī, bet ieteicams veikt galu atjaunošanu, lai novērstu tālāku bojāšanos. Pagalma fasādē izbūvētais metāla dūmenis/ventilācijas kanāls ir **apmierinošā** stāvoklī.

- 7) Visus nodrupušos dūmeņu galus nepieciešams atjaunot;
- 8) Dūmeņus nepieciešams apsekot sertificētam skurstenīslauķim;
- 9) Dzīvokļos un koplietošanas telpās ieteicams uzstādīt ugunsdrošības signalizāciju – dūmu detektorus;

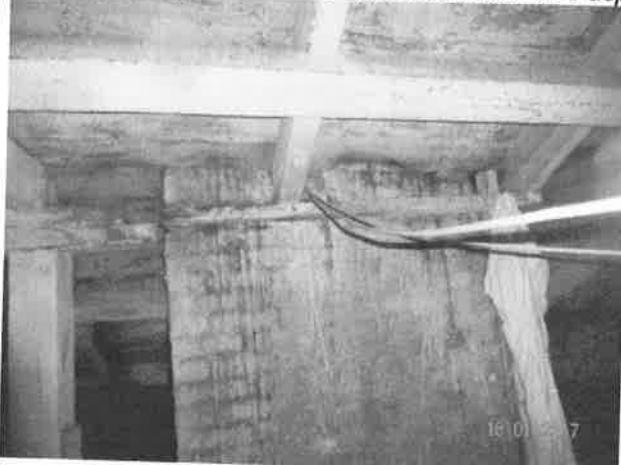
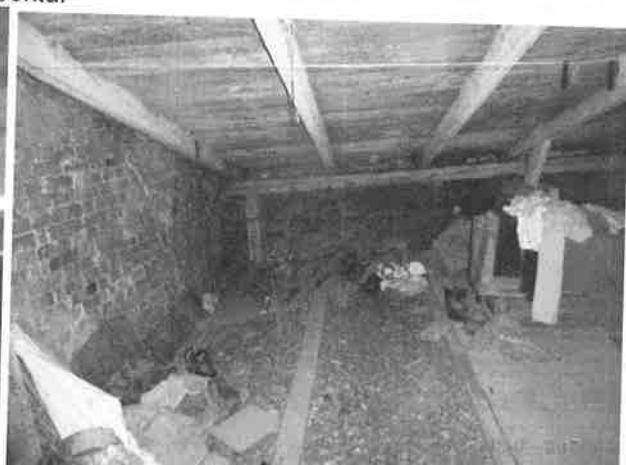
Apsekotās ēka veido vienu ugunsdrošības nodalījumu. Objekts saskaņā ar LBN 201-15 „Būvju ugunsdrošība” klasificējams kā I izmantošanas veida ēka. Apsekotā ēka klasificējama kā U3 ugunsnoturības pakāpes ēka. Dzīvokļos un koplietošanas telpās ieteicams uzstādīt ugunsdrošības signalizāciju – dūmu detektorus. Spāres nepieciešams pārbūvēt, lai tiktu ievēroti ugunsdrošie attālumi no dūmeņa līdz spārēm.

Ja jumta konstrukcijas nav apstrādātas ar antipirēnu, tad no dūmkanāla iekšējās virsmas līdz degošām konstrukcijām jābūt vismaz 510mm, bet, ja jumta konstrukcijas ir apstrādātas ar antipirēnu, tad no dūmkanāla iekšējās virsmas līdz degošām konstrukcijām jābūt vismaz 380mm.

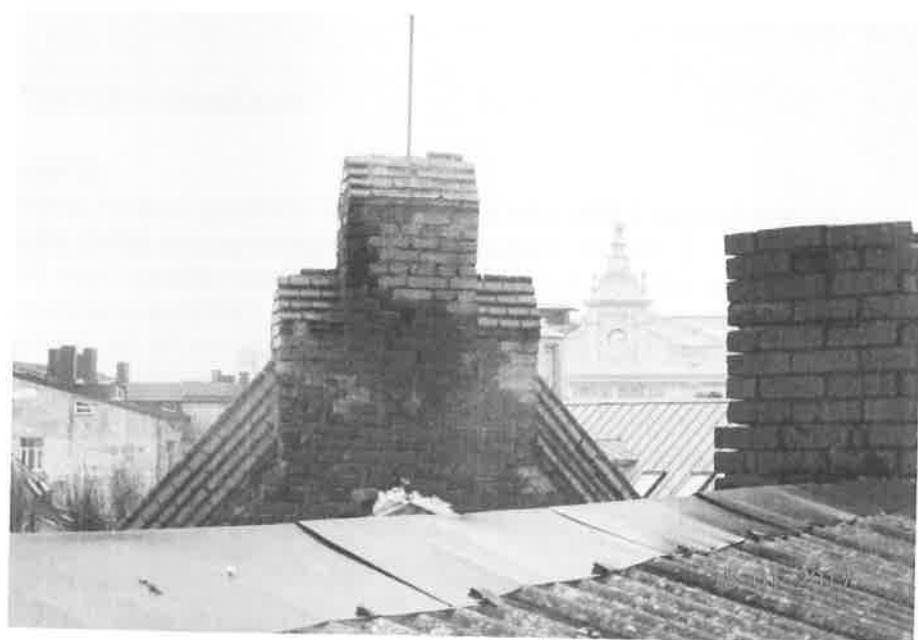
Jumta skats uz ielu stūra rizalītu

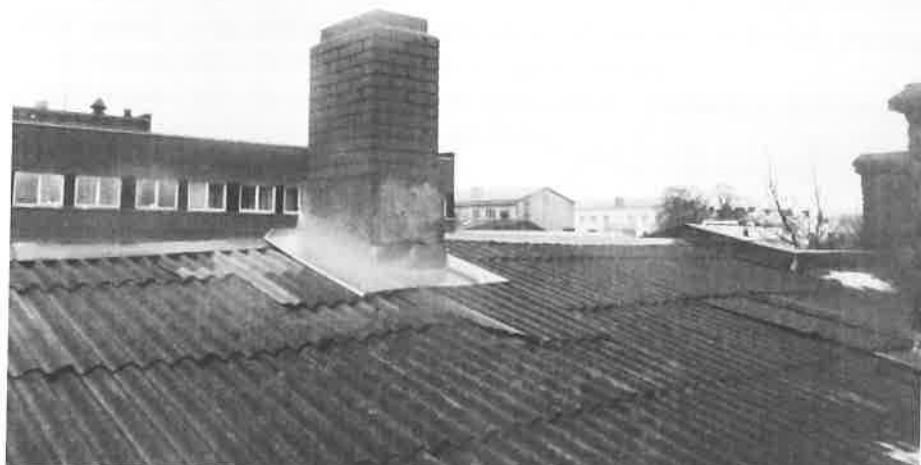
Jumta skats ar neatbilstoši pārmūrētu dūmvada augšdaju

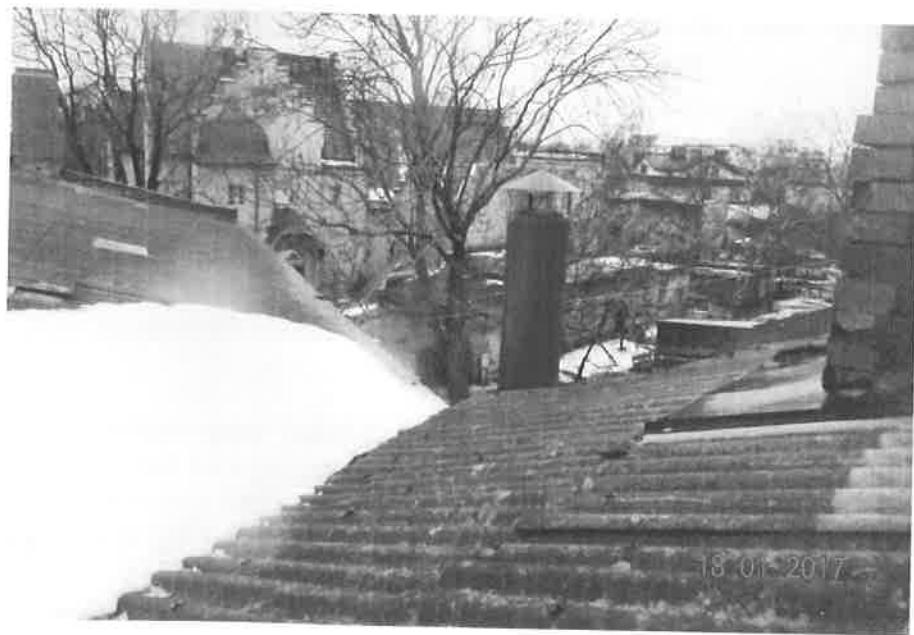
Jumta skats uz pagalma pusī
