DZĪVOJAMĀS ĒKAS (002)

ATSEVIŠĶU NESOŠO KONSTRUKCIJU

TEHNISKĀ APSEKOŠANA ALEJAS IELA 12A,

LIEPĀJA.

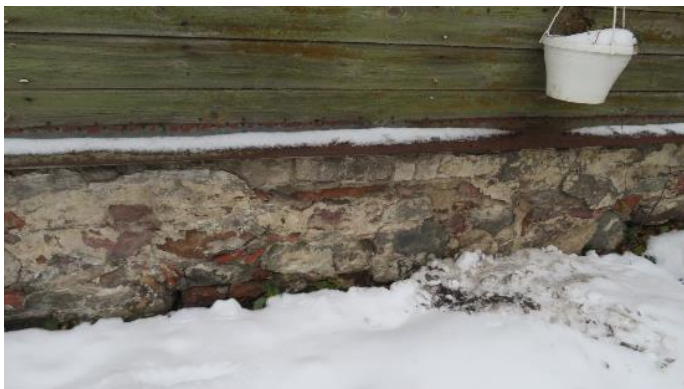
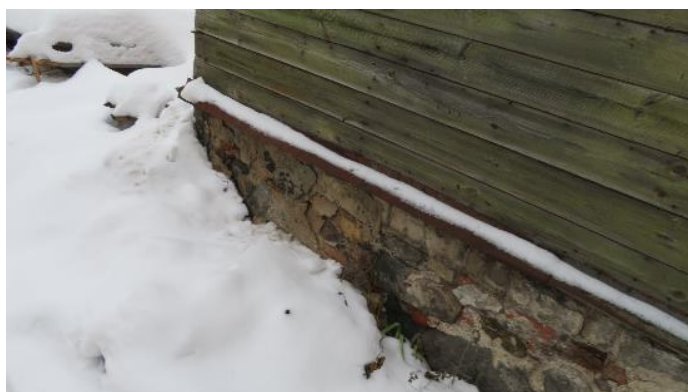
pamati un pamatne- apsekojamās ēkas (002) pamati – ķieģeļu/akmens mūris. Cokols ~ 350-450mm virs grunts.

Attiecīgā būvniecības laikmetā akmens/ ķieģeļu mūra pamatiem augšējo kārtu būvēja “ķieģelis uz kanti”, kas izlīdzināja pamatus un ķieģeļi tika mūrēti ar rupju javu, kas savukārt nodrošināja horizontālo hidroizolāciju:

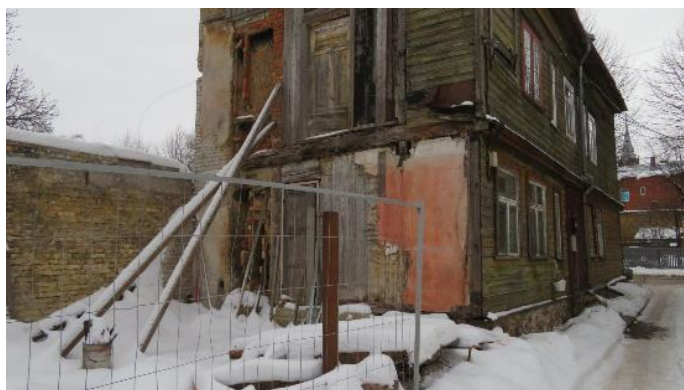
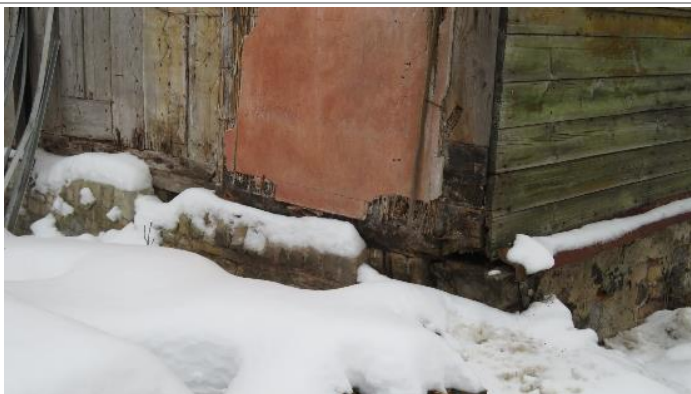
Zem sagrauvušā būves apjoma pamatu virszemes daļa (cokols) nav saglabājies:

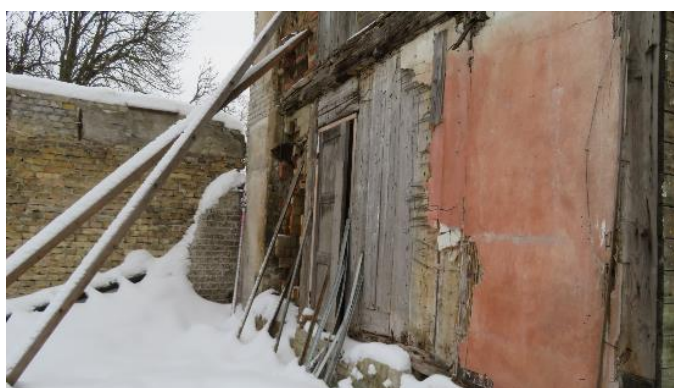
Pret Z izbūvēts 1 ½ ķieģeļu brandmūris, kas arī daļēji sagruvis.

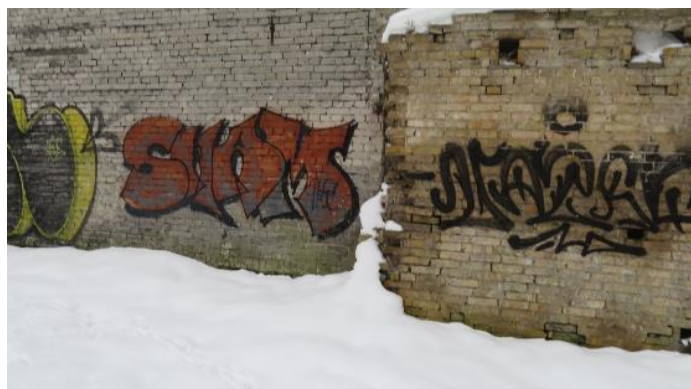
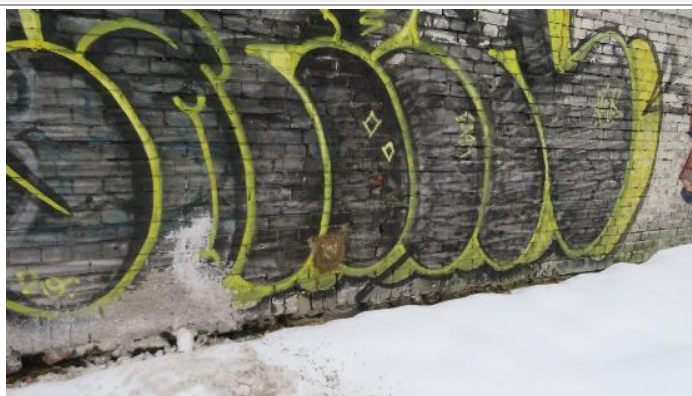
Z pusē izbūvētam brandmūrim vertikālas plaisas zem dūmvadiem:

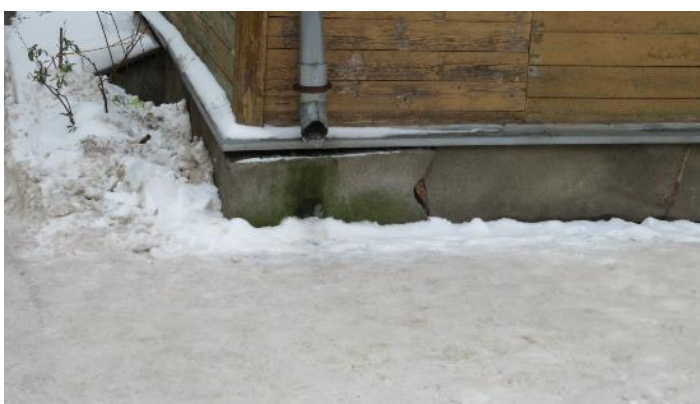
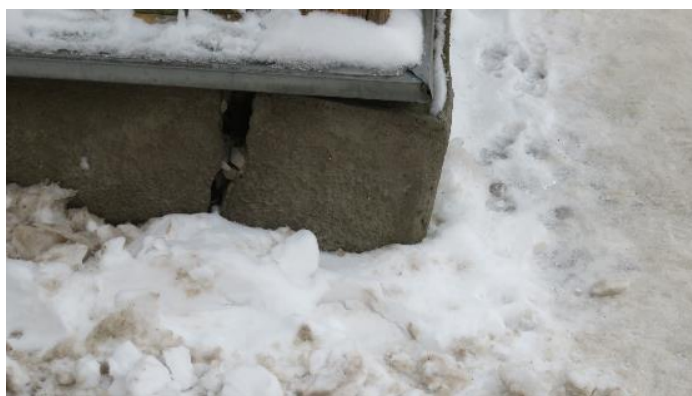
Pret Alejas ielu (DA stūris) pamatos (cokolā) būtiska caurejoša plaisa (~ 35-40mm):

Ap ēku nekad nav izbūvēta lietus ūdens atvadapmale.

Ārsienu aizsardzība pret mitrumu daļēji nepietiekama, R puses apjomam pilnībā nepietiekama.

R puses būves apjoms klasificējams kā avārijas stāvoklī esošs.

Ēkas pamati atbilst BL 9.panta mehāniskās stiprības un stabilitātes prasībām, tas pie nosacījuma, ja īstermiņā tiek uzsākta ēkas atjaunošana/pārbūve.

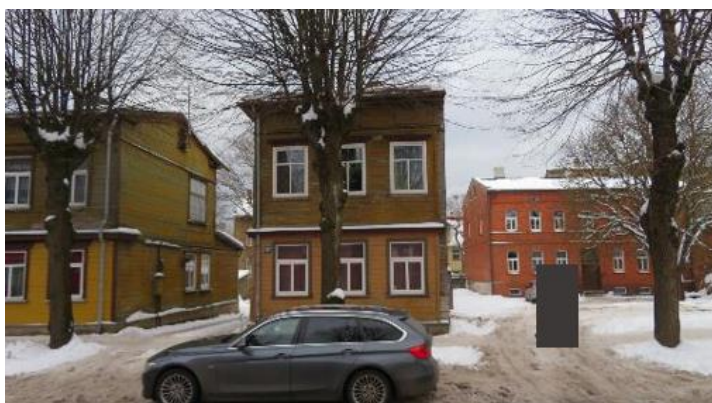
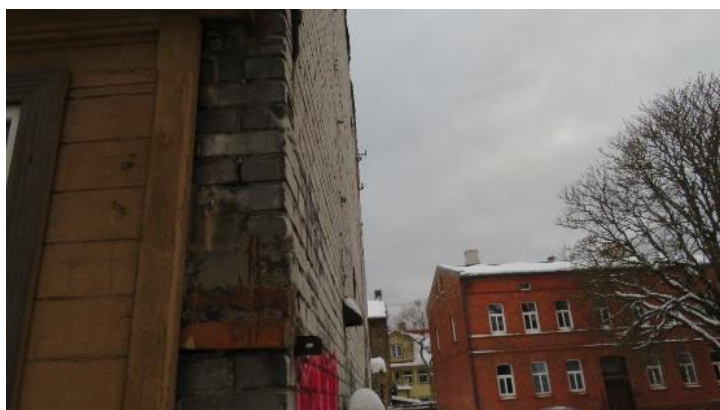
Ēkas nesošās ārsienas – koka guļšķautņi (~ 150-180mm), kas no būvniecības sākuma pret Alejas ielu un D apdarīti ar koka apdares dēļiem, pret Z 1 ½ ķieģeļu brandmūris:

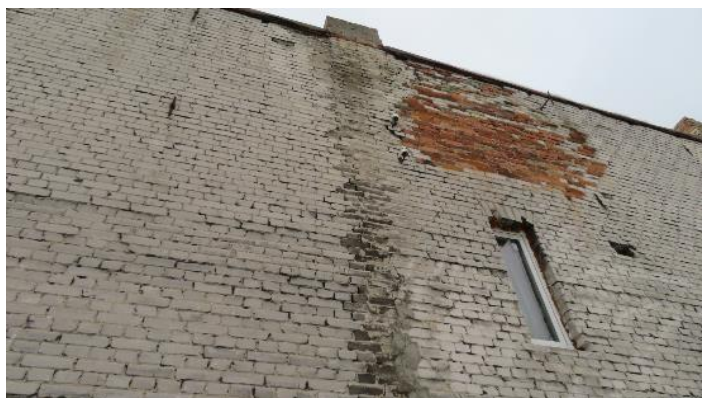
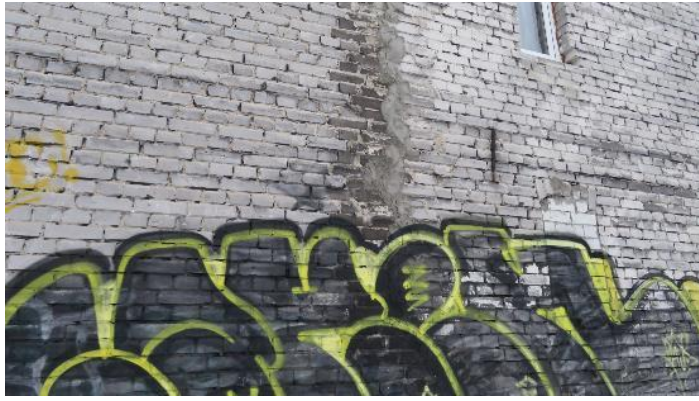
Z puses brandmūrī koka karkasa vainagu, t.sk. pašnesošo sienu, metāla kopturi:

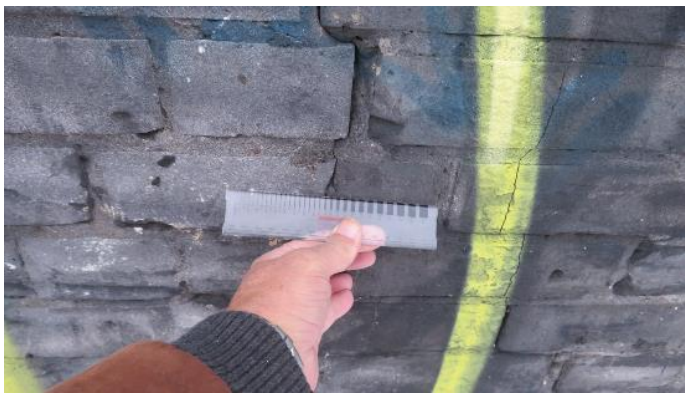
Z pusē izbūvētie dūmvadi ar vertikālu plaisu līdz pamatiem ieskaitot:

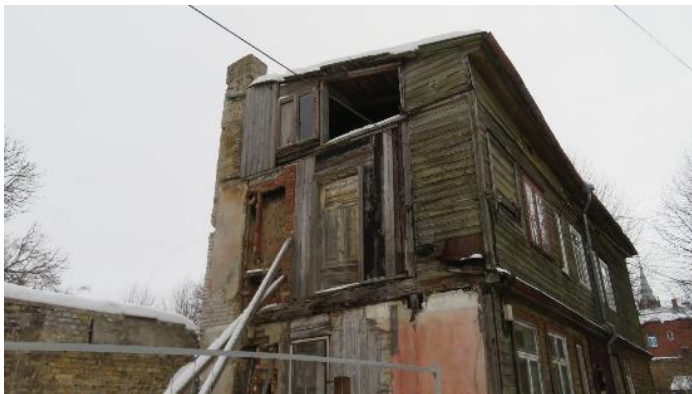
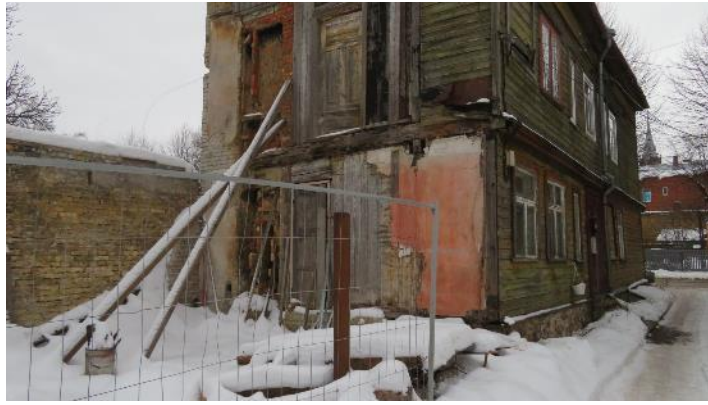
R pusē uz apsekošanas momentu zudis (sagruvis) būves apjoms:

Uz apsekošanas momentu konstatēts, ka sagruvis apjoms 1 istabas vērtībā.

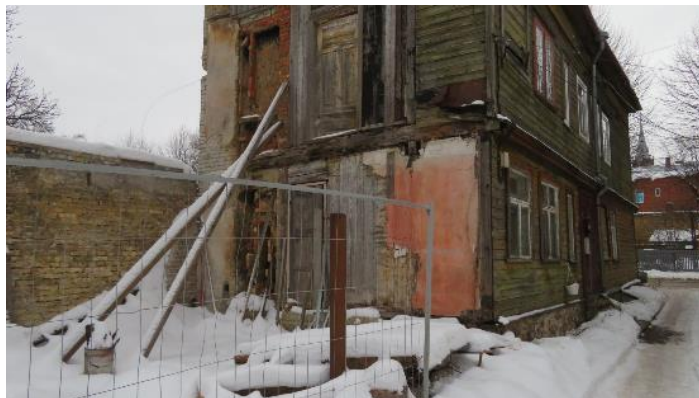
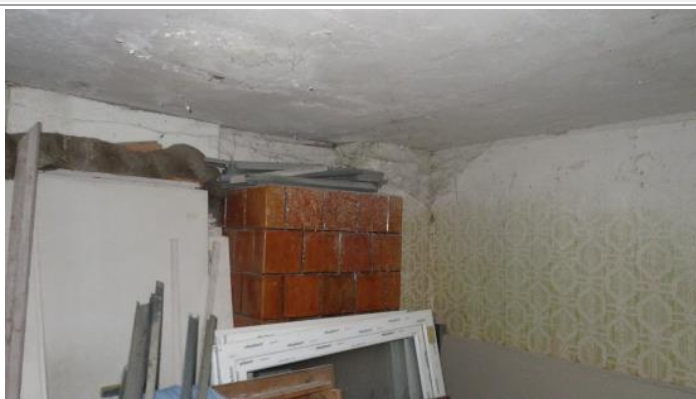
R pusē paliekošā siena- daļēji nesošā, tanī gan 1.stāvā gan 2.stāvā izbūvētas plītis ar sildmūriem:

Palikušās apkures ietaises ugunsnedrošas. Ailu pārsedzes atbilstoši koka guļšķautņu ēku būvniecības tehnoloģijai. Kā jau iepriekš teikts, R puses daļēji nesošā siena avārijas stāvoklī- tā pilnībā jāpārbūvē, visticamāk esošos pamatus, tos atjaunojot var saglabāt. Pēc daļējās ēkas apjoma sagrūšanas, būves nesošās sienas atbilst BL 9.panta mehāniskās stiprības un stabilitātes prasībām, tas pie nosacījuma, ja tiek uzsākta ēkas atjaunošana/pārbūve.

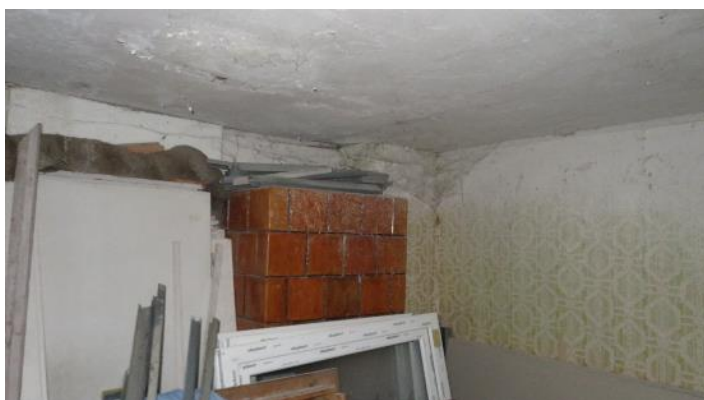
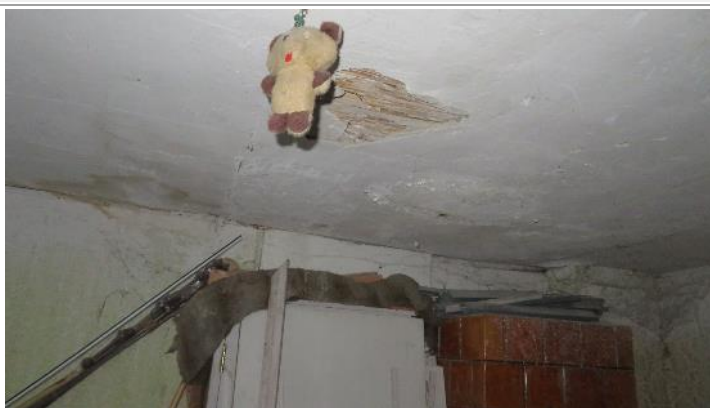
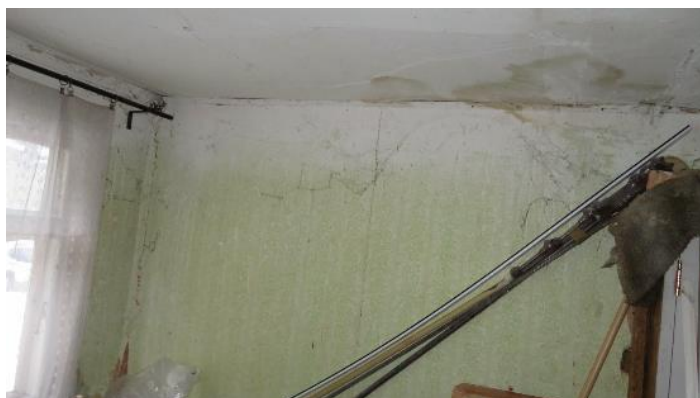
karkasa elementi: kolonnas, rīģeļi un sijas- **apsekojamā ēkā koka siju pārsegums, t.sk. pagrabā. 1.stāvā koka pārseguma sijas daļēji ieliekušās:**

Pārsegums R puses apjomam- 65%

Būves R puses pārsegums tiek bojāts praktiski neesošās ārsienas iespaidā.

Uz apsekošanas momentu pārsegums R puses apjomam neatbilst BL 9.panta mehāniskās stiprības un noturības prasībām

Neatliekami jāuzsāk 1.stāva pārseguma pagaidu atbalstīšana.

- **Ar pagaidu balstiem jāatbalsta 1.stāva, 2.stāva pārsegums, kā arī jumta nesošās konstrukcijas R pusē;**
- **Jānosedz R puses siena.**

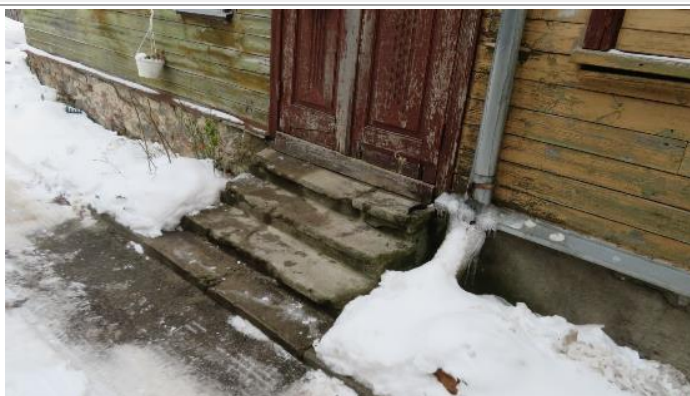
4.9.	<p>balkoni, lodžijas, lieveņi, jumtiņi- Netiek vērtēts</p> <p>Pie ieejas izbūvēts monolītā betona 4 pakāpienu lievenis, kas daļēji izdrupis/saplaisājis:</p>	<p>Netiek vērtēts</p>
------	--	------------------------------

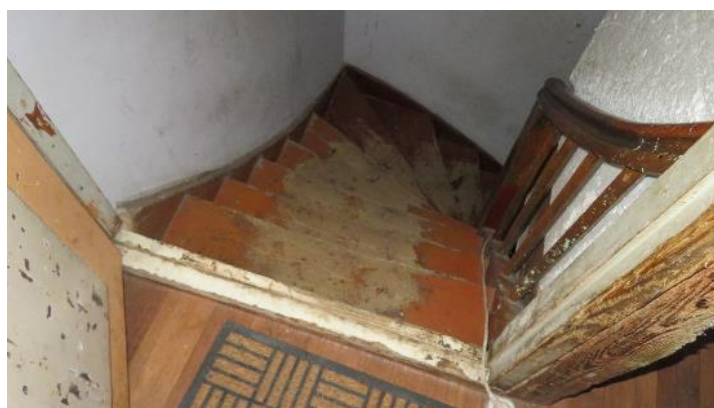
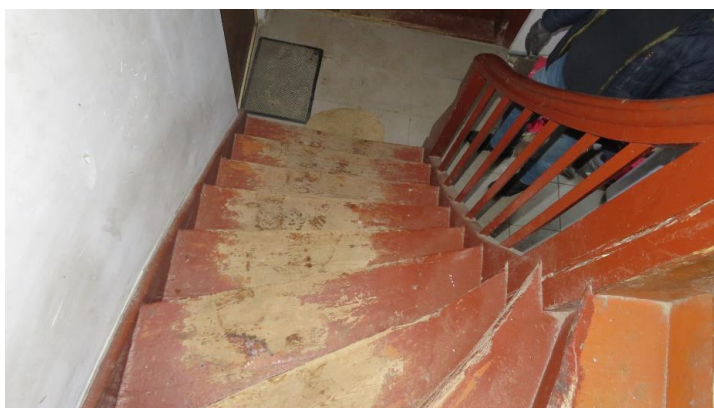
kāpnes un pandusi- ēkā nav pandusi. Koka kāpnes ar pagriezienu uz 2.stāvu:

Kāpnes daļēji apmierinošā tehniskā stāvoklī.

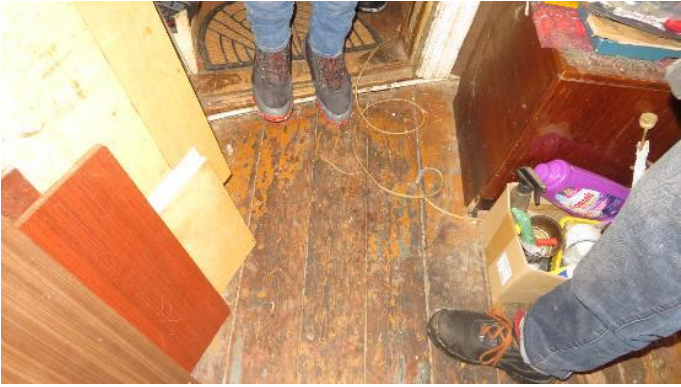
4.12.	<p>Grīdas- grīdu segums netiek vērtēts- koka dēļi:</p>

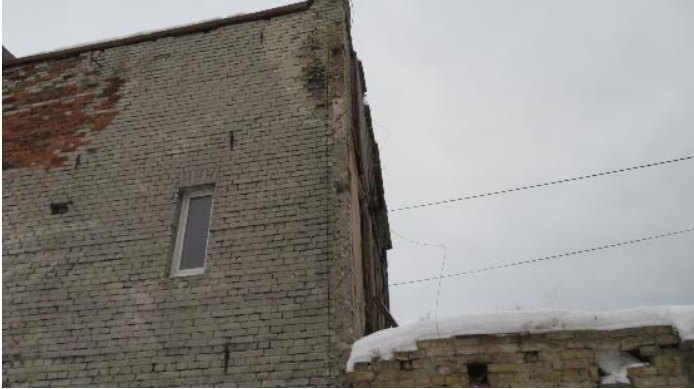
Netiek vērtēts
Grīdu konstrukcijas, seguma un virsseguma veidi. Skaņas un siltuma izolācija		
4.13.	<p>ailu aizpildījumi: vārti, ārdurvis, iekšdurvis, logi, lūkas- Logi koka konstrukcijas un daļēji PVC konstrukcijas.</p> <p>Visticamāk no būvniecības sākuma Z puses brandmūrī izbūvēts logs:</p>

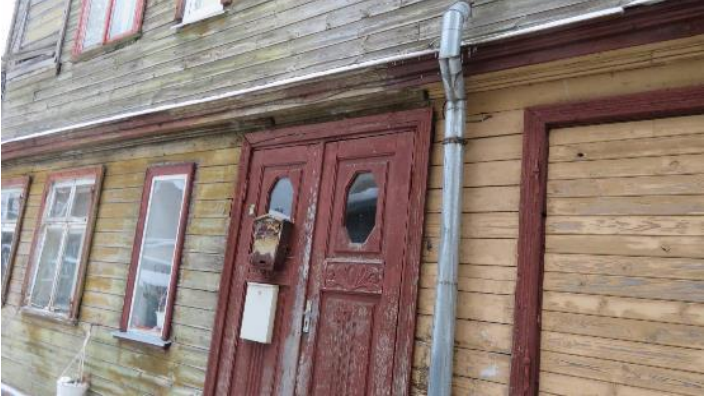
<p>Ieejas durvis koka - no būvniecības sākuma:</p>
