BŪVNICĪBAS IECERES ĪSTENOŠANAS DOKUMENTĀCIJA
(saskaņā ar Ministru kabineta 2014.gada 2.septembra noteikumiem Nr.529 "Ēku būvnoteikumi")

Dzīvojamās ēkas fasādes vienkāršota atjaunošana
Krūmu ielā 38, Liepājā

TEHNISKĀS APSEKOŠANAS ATZINUMS

Dzīvojamā ēka Krūmu ielā 38, Liepājā.

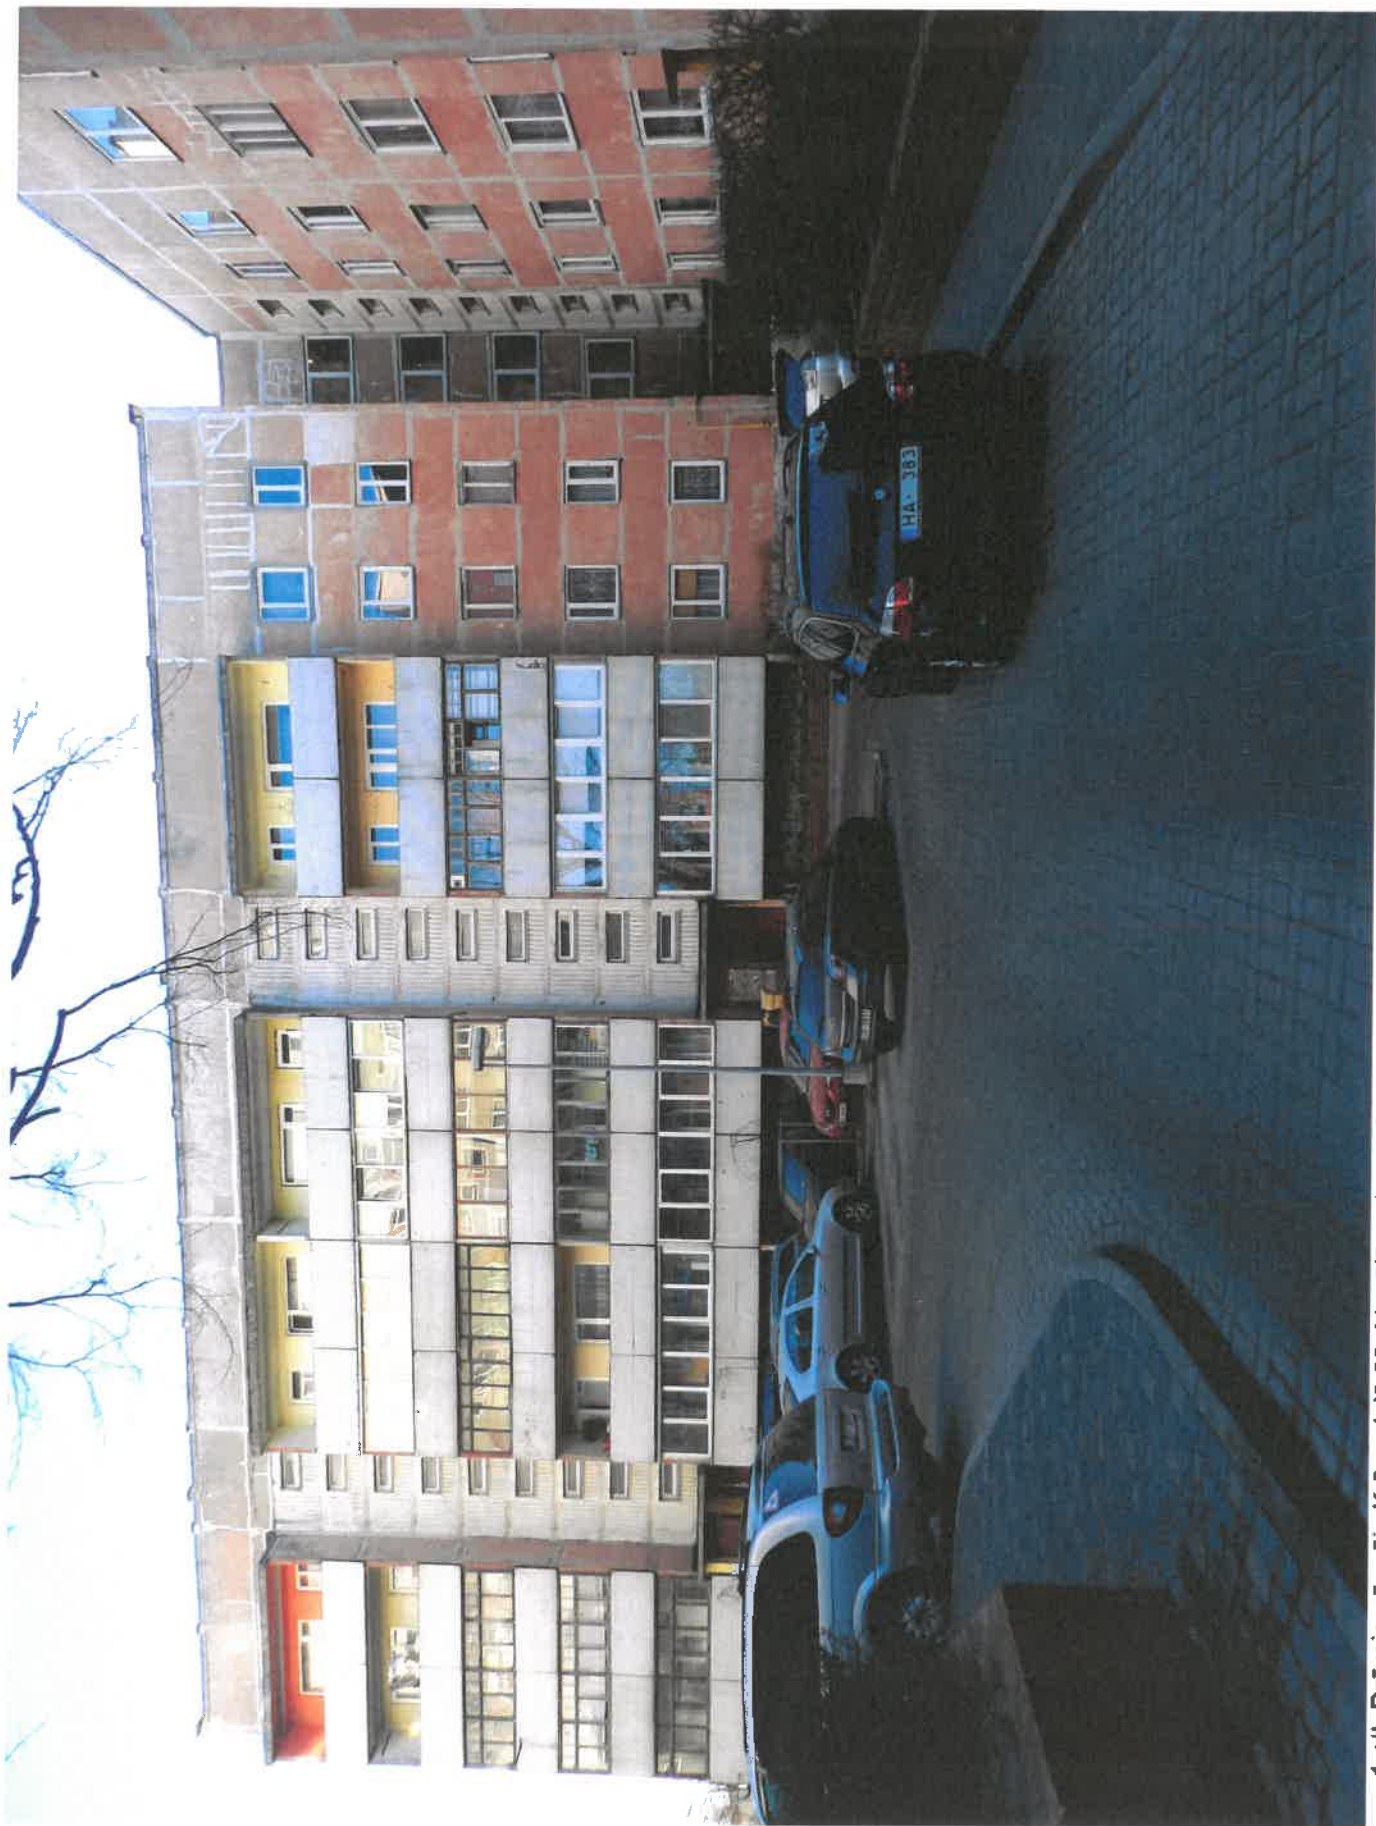
1.att. Dzīvojamā māja Krūmu ielā 38, Liepājā; galvenā fasāde, rietumu puse. Redzams atjaunots bruģēts iebraucamais ceļš un gājēju ceļiņi

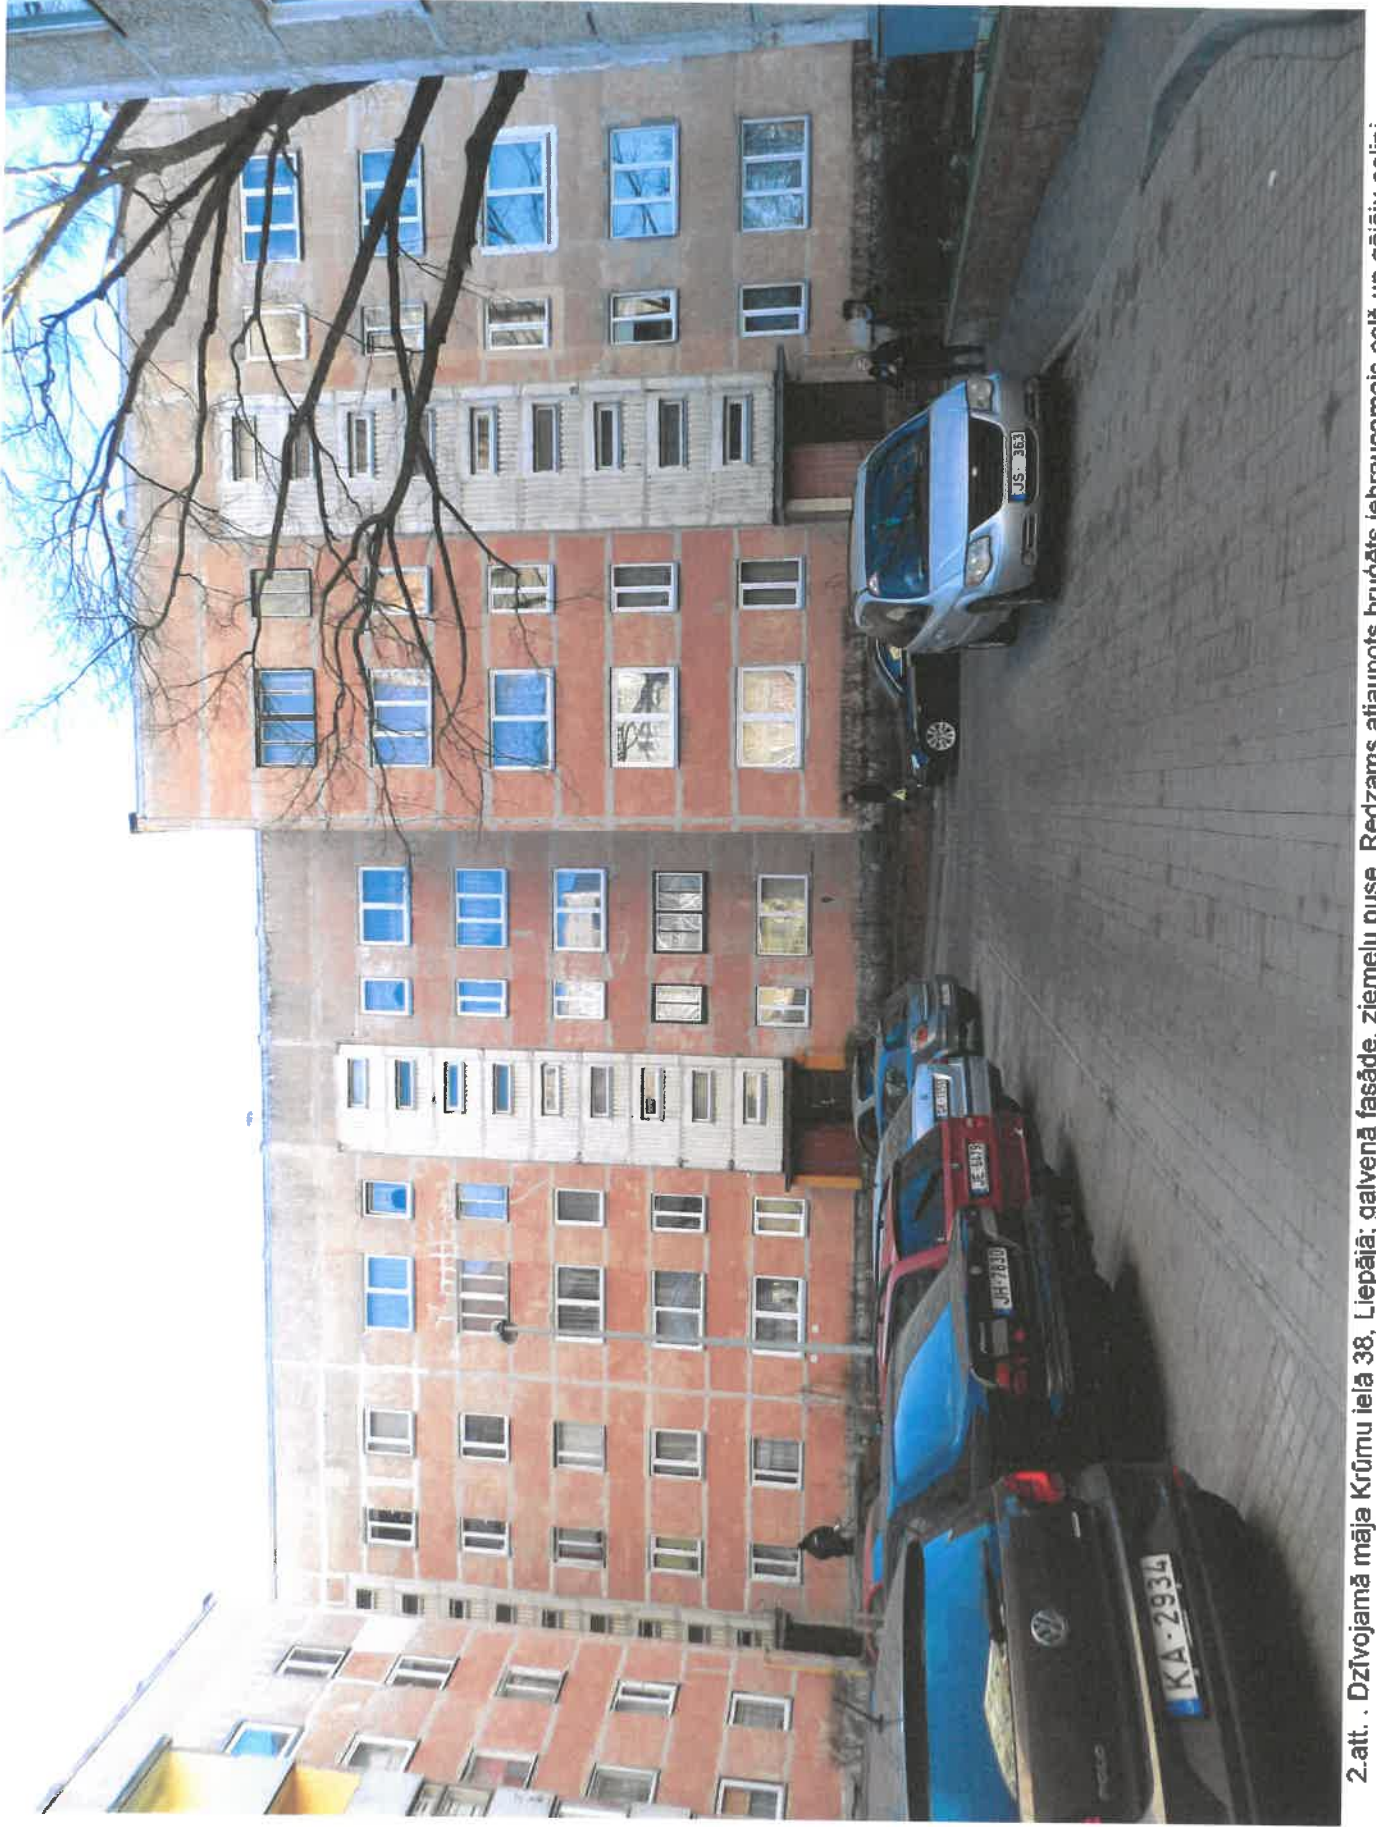
2.att. . Dzīvojamā māja Krūmu ielā 38, Liepāja; galvenā fasāde, ziemeļu puse. Redzams atjaunots bruģēts iebraucamais ceļš un gājēju ceļi.

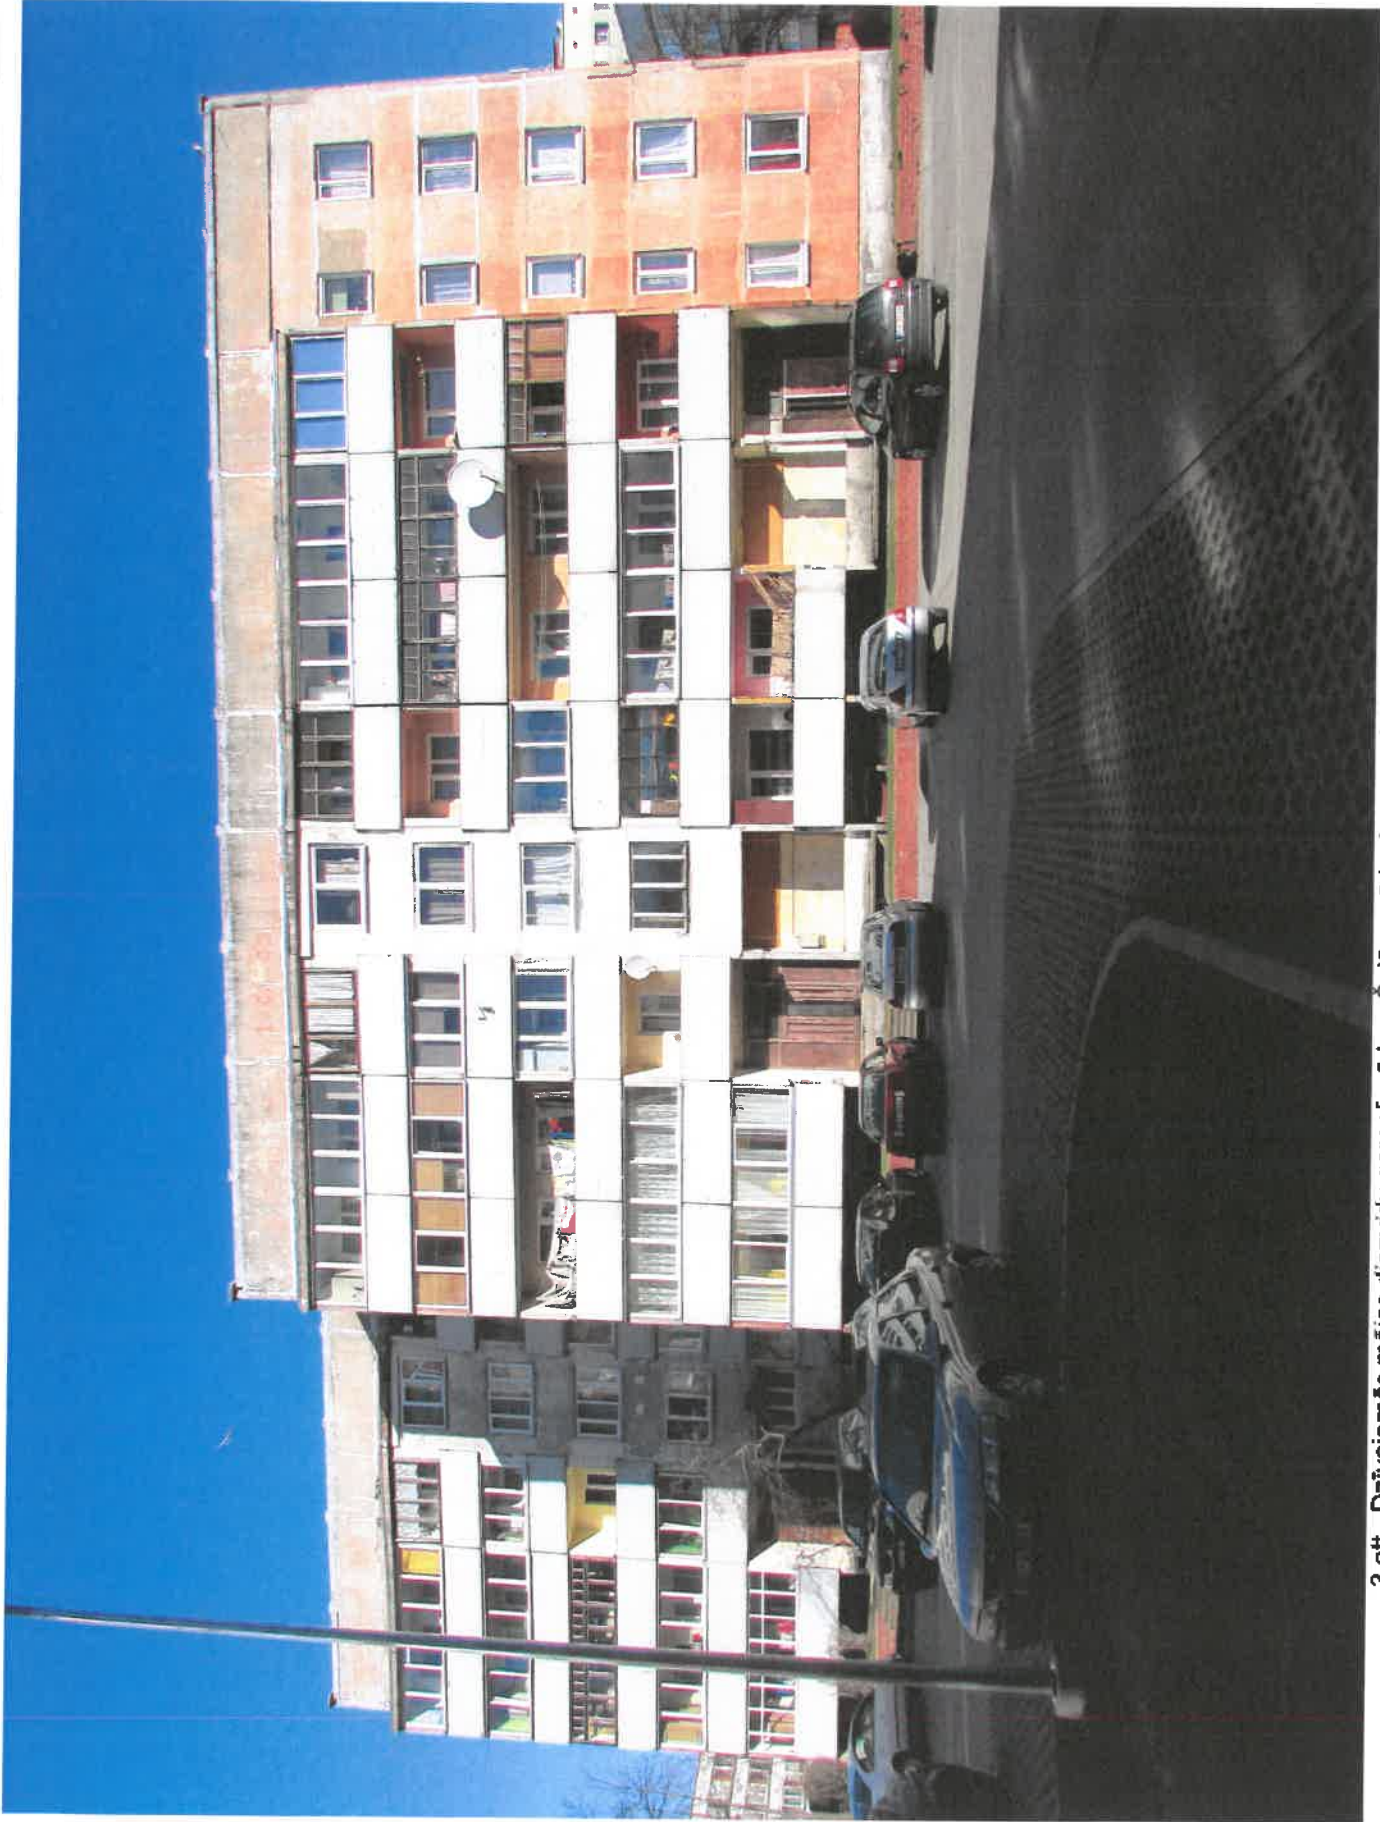
3.att. Dzīvojamās mājas dienvidu garenfasāde. Šajā pusē ieejas paredzēts alžbūvēt.

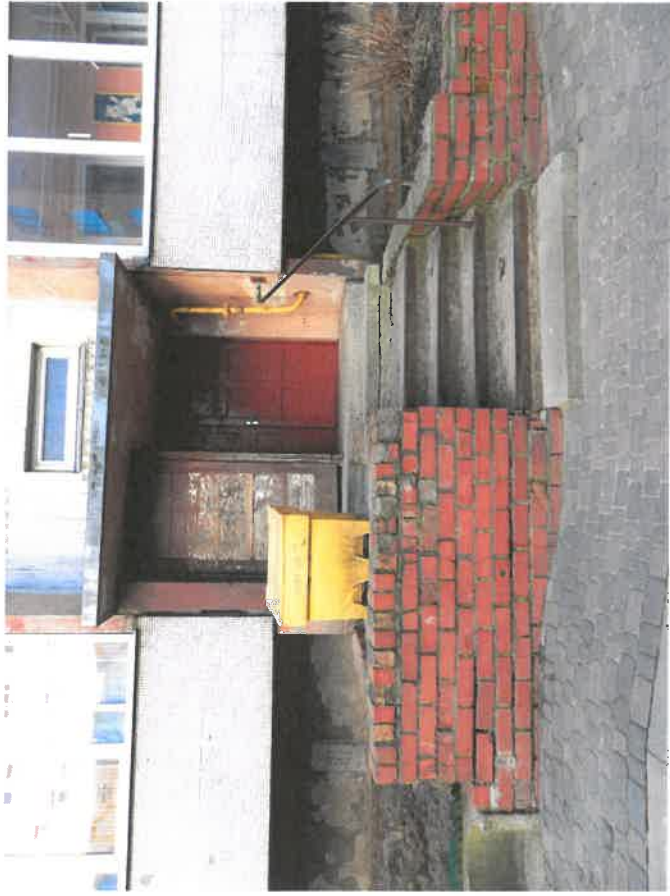
6.att. Galveno ieeju jumtiņi, lieveņi, kāpnes un ārdurvis nolietotojūšs.

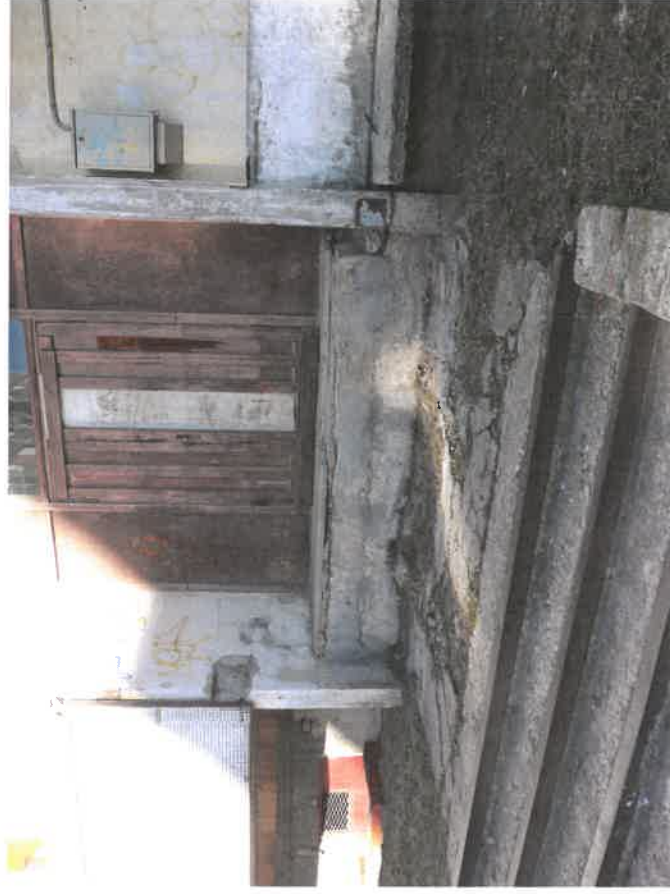
7.att. Pagalma puses ieejas netiek izmantotas un tiks aizbūvētas; to elementi ir sliktā stāvoklī.

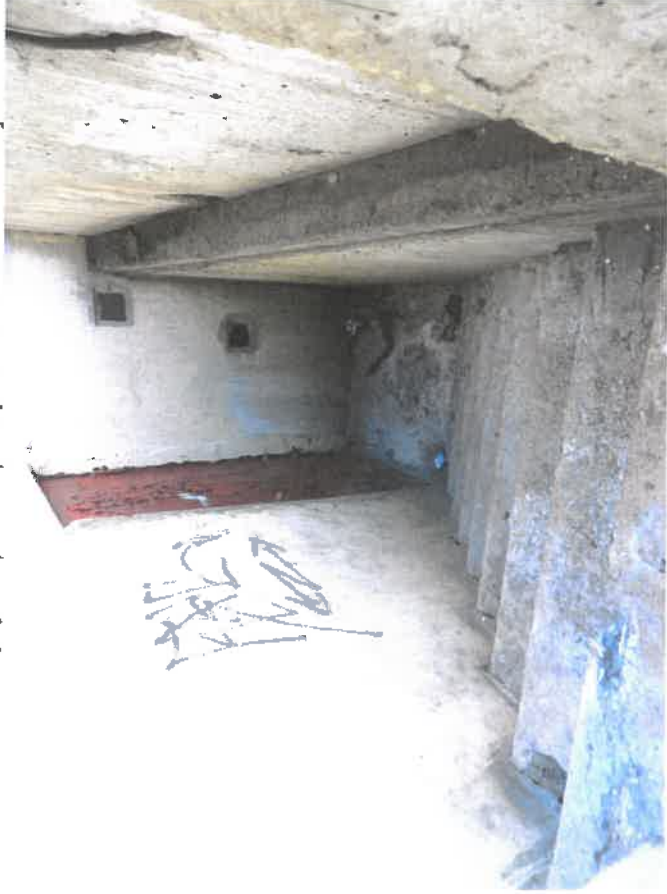
8.,9.,10.att. Kāpnes uz pagrabu; ieejas durvis nolietotojūšas; laukumiņam jārisina drenāža; statā redzami stiegru atsegumi, plaisas; metāla detaļas korodējušas.

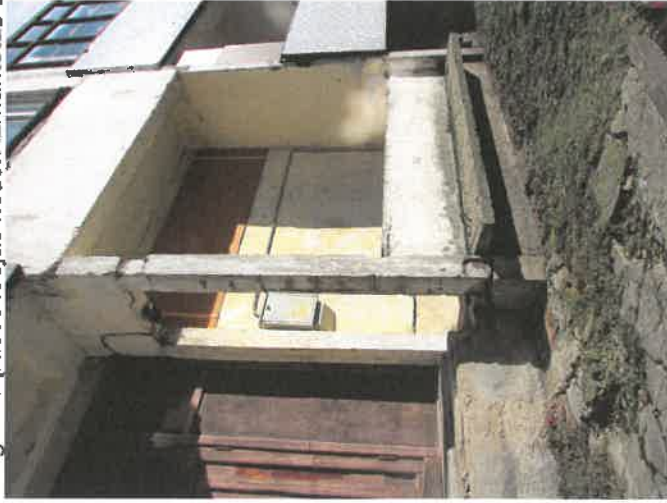
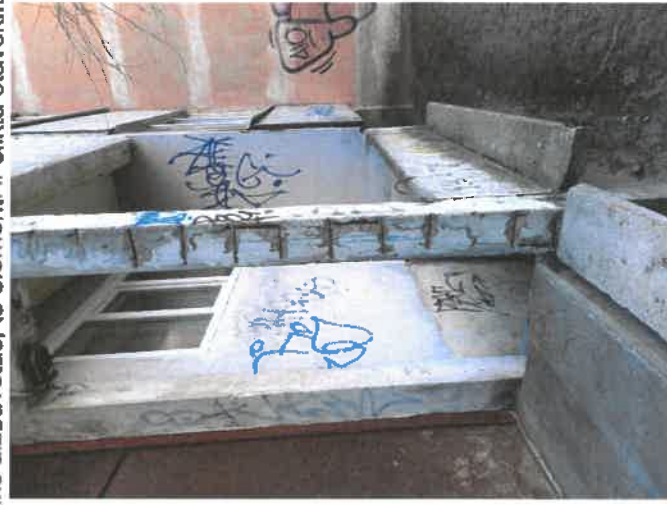
11., 12. att. Lodžiju margu plātnes metāla rāmis korodējis; plātnes augša metināta pie rāmja un sienas ielikamās detaļas; fasādē redzamās metāla detaļas kiātas ar rūsu.

Lodžiju margas paredzēts saglabāt, tāpēc jāparedz metāla detaļu attīrīšana un pretkorozijas apstrāde; jāizvērtē metinātie savienojumi; ja rodas šaubas par to kvalitāti, jāveic pārmetināšana vai papildus detaļu lestrāde. Lodžijas paredzēts aizstiklot; stiklojuma paketes tiks atbalstītas uz siltinātiem koka karkasiem. Lodžiju paneļu betona virsmu atjaunošanā pielietojamas mūsdienīgas tehnoloģijas.

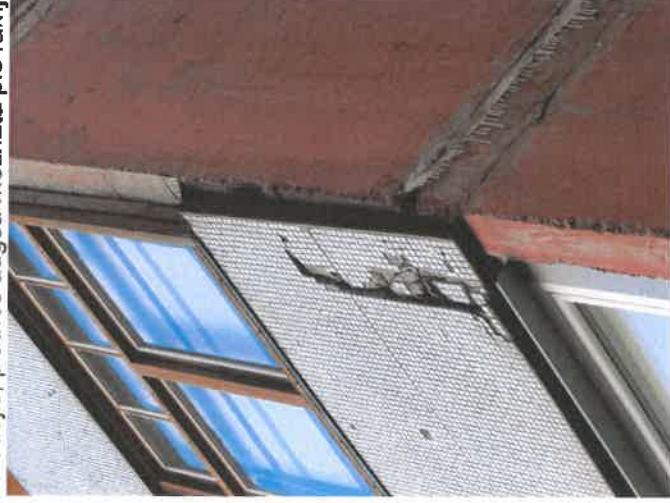
13., 14., 15. att. Plātnu rāmis aprūsejis; dažas plātnes bojātas. Margu plātnu ielikamām detaļas -10x100x100, s=800, metinātas pie lodžijas paneļa; savienojumi jāremontē.

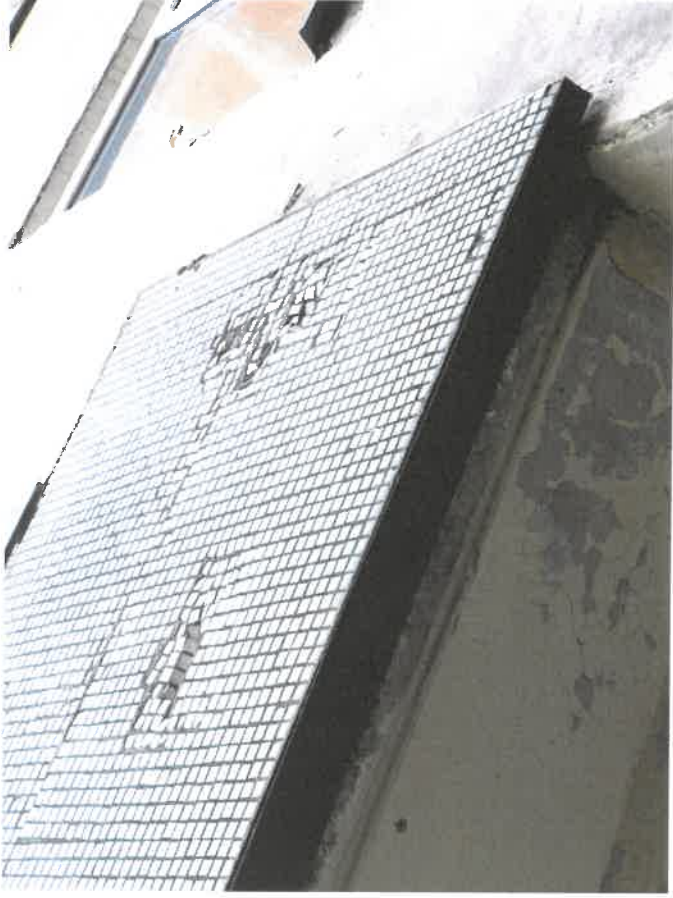
16.att. Lodžiju margu un paneļu virsma bojāta.

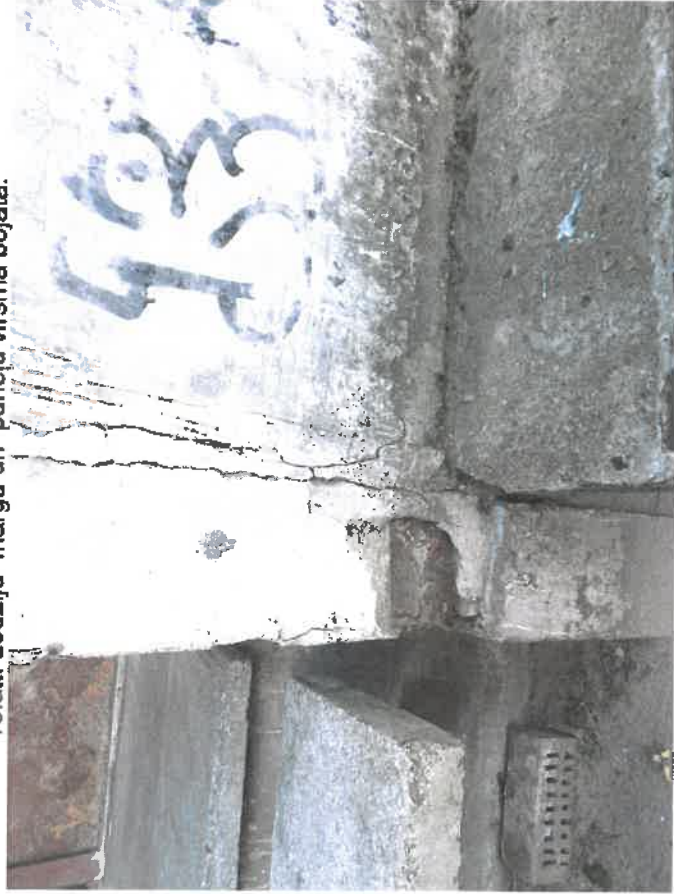
18.att. Ēkas fasādēs redzami daudzzi robi, izdrupumi, nelīdzenas virsmas.

Vieglbetona paneļu ārsienu siltināšanu veikt ar energoauditā noteikta biežuma akmens vates plātnēm, siltinot arī logu un durvju ailu malas. Pirms siltināšanas nepieciešams veikt paneļu atklāto stiegrojumu pretkorozijas apstrādi un nosegt to ar apdares kārtu un paneļu šuvju aizpildījumu demontāžu un aizpildīšanu ar hidroizolējošu sastāvu.

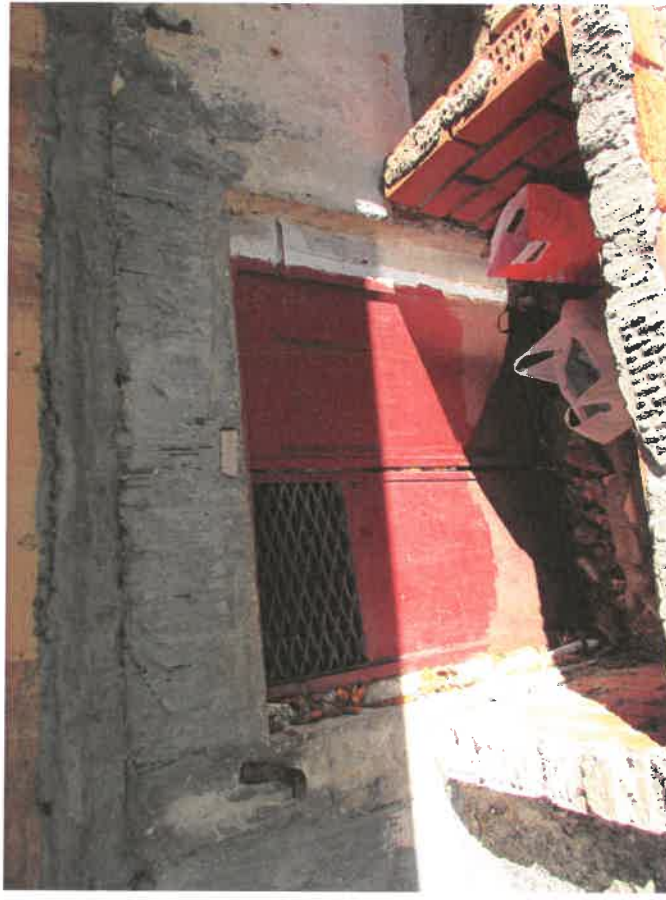
17.att. Gaismas šahtas pie pagraba logiem piegružotas; mūra sienīņas mitruma bojātas.

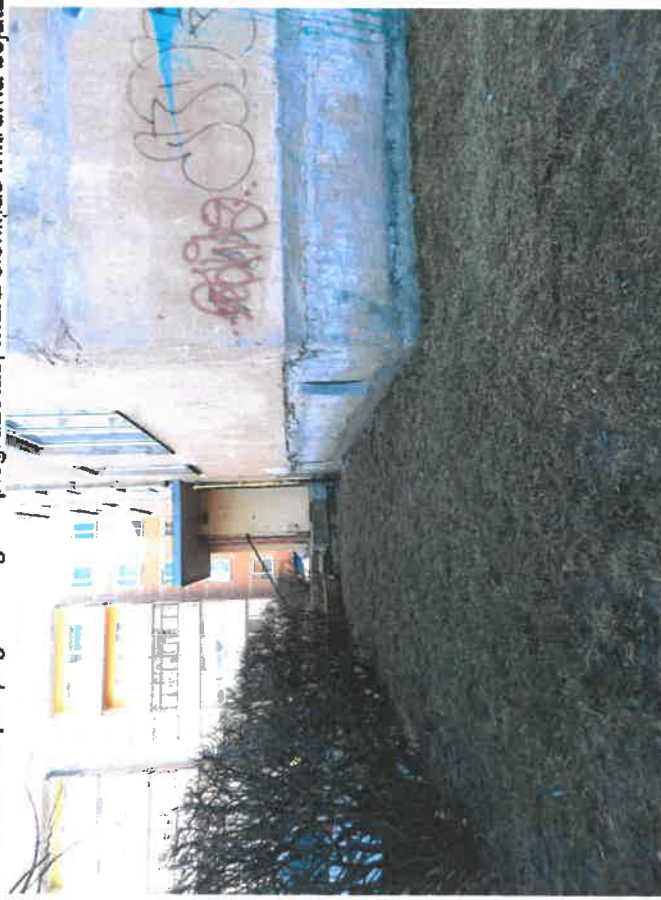
19.att. Gar ēku nav izbūvēta apmale; virspamata apdare mitruma bojāta.

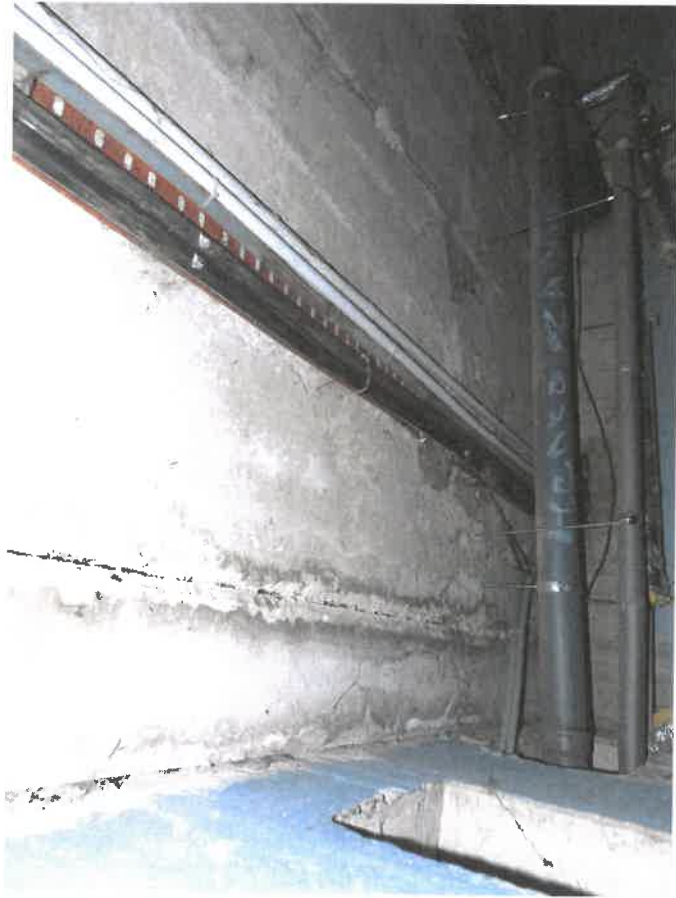
20.,21.att. Pagraba pārsegums jāsitina no apakšas; skūnīši ir nojaukti; pagraba logi aizpildīti ar metāla plātnēm; nav pietiekamas gaisa apmaiņas.

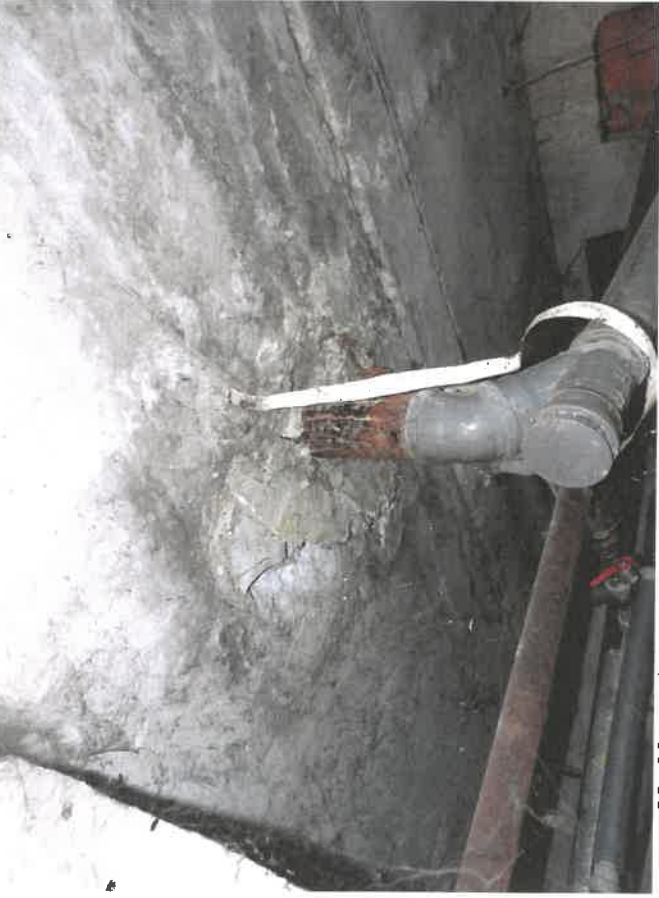
22.,23.att. Inženierkomunikāciju tīkli nolietotus. Sadzīves kanalizācija fragmentāri remontēta. Tuvu pie griestiem izvietoti kabeļi.

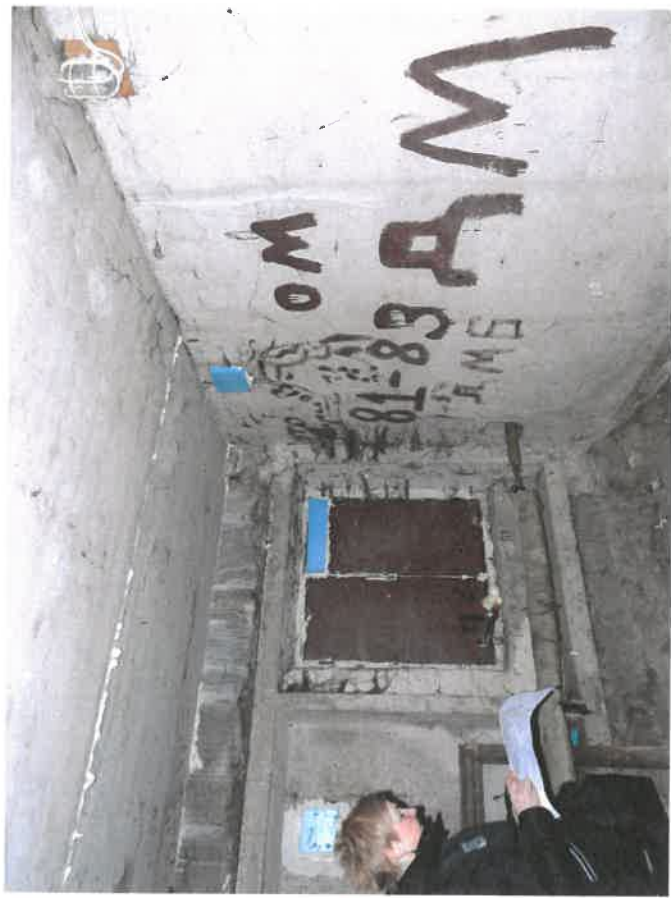
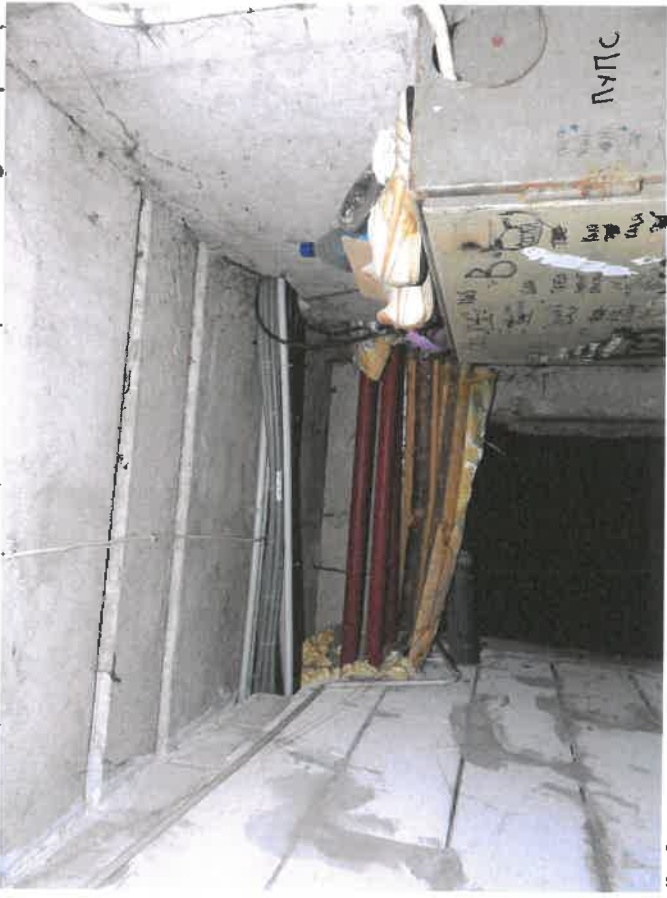
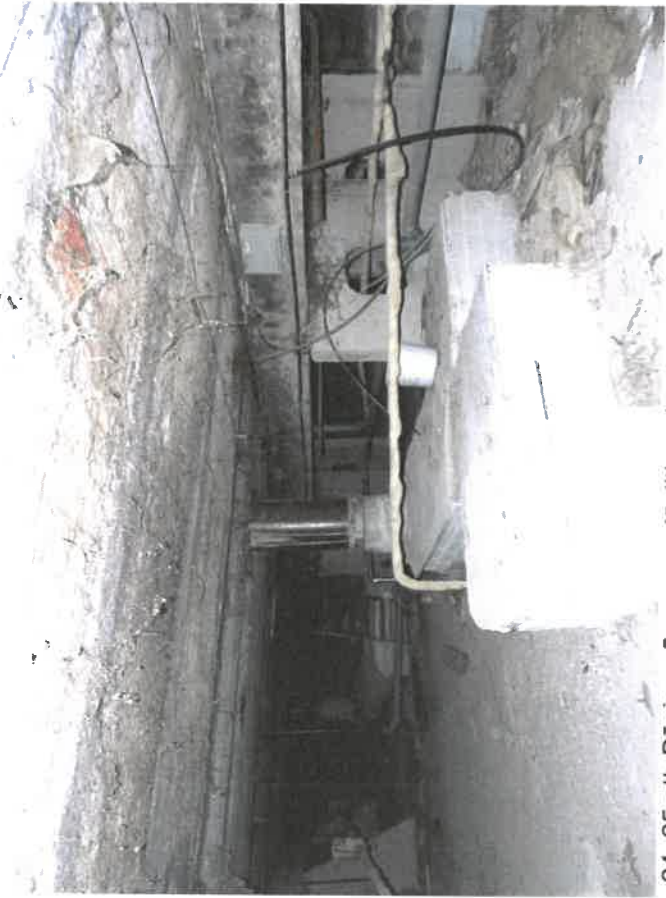
24., 25.att. Bēniņu pārsegums jāsilītina. Jumta paneļos un teknēs konstatētas plaisas, stiegru atsegumi, virsma ir nolieņējusi kondensāta mitruma iespaidā.

- jumta paneļu un tekņu apakšējās virsmas atjaunošana visā platībā: betona virsmas, savienojumu šuvju un plaisu rūpīga attīrīšana; atsegto stiegru pretkorozijas apstrāde; šuvju mastikas injicēšana plaisās un savienojumu šuvēs; betona aizsargkārtas atjaunošana; paneļu virsmas pretpelējuma krāsošana, pielietojot mūsdienīgas tehnoloģijas;

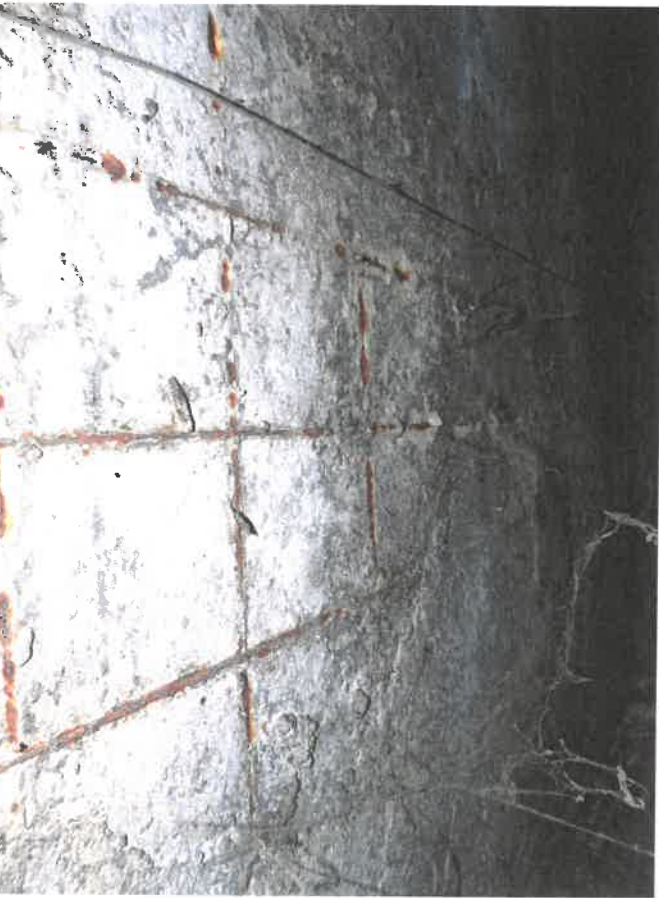
26., 27.att. Daudziem jumta paneļiem ir atsegts stiegrējums, plaisas, mitri plankumi; plaisās redzami saistvielas izskalojumi.

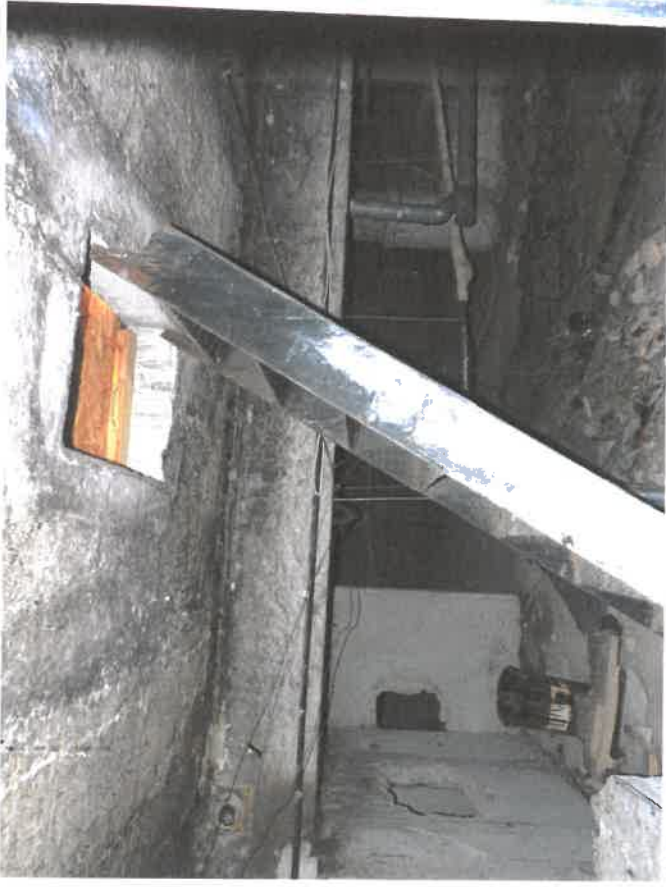
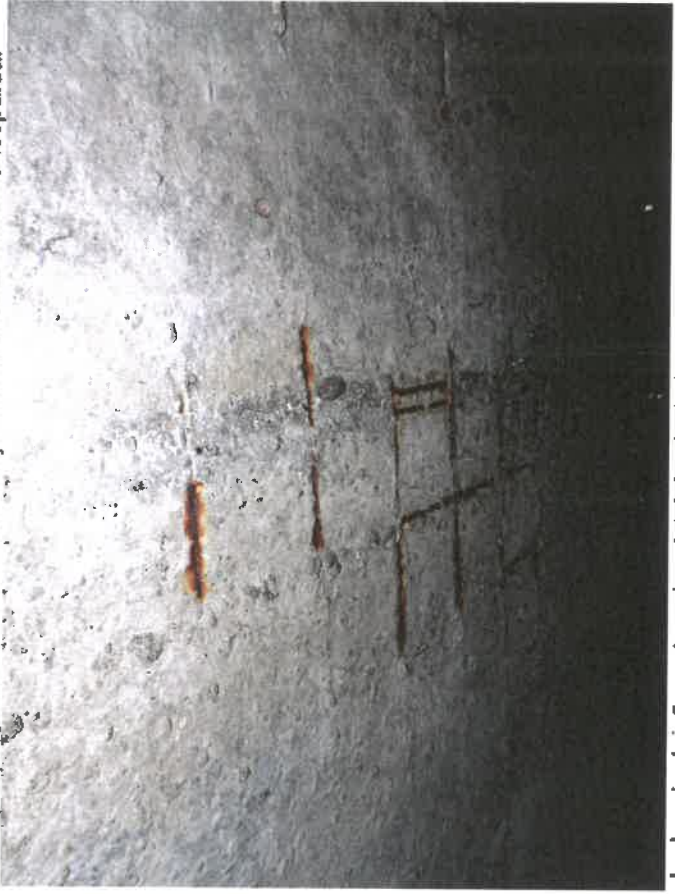
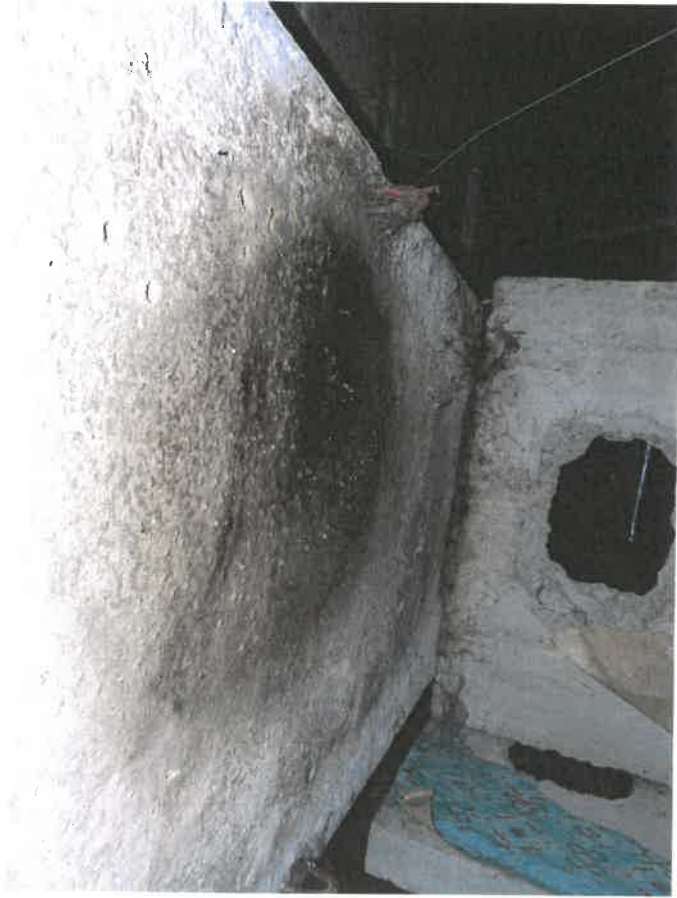
28.,29att. Vairākās tehnēs ir sānu plaisas, izskalījumi, nomainējums kondensāta ietekmē. Nokrišņu ūdens notekas mainītas.

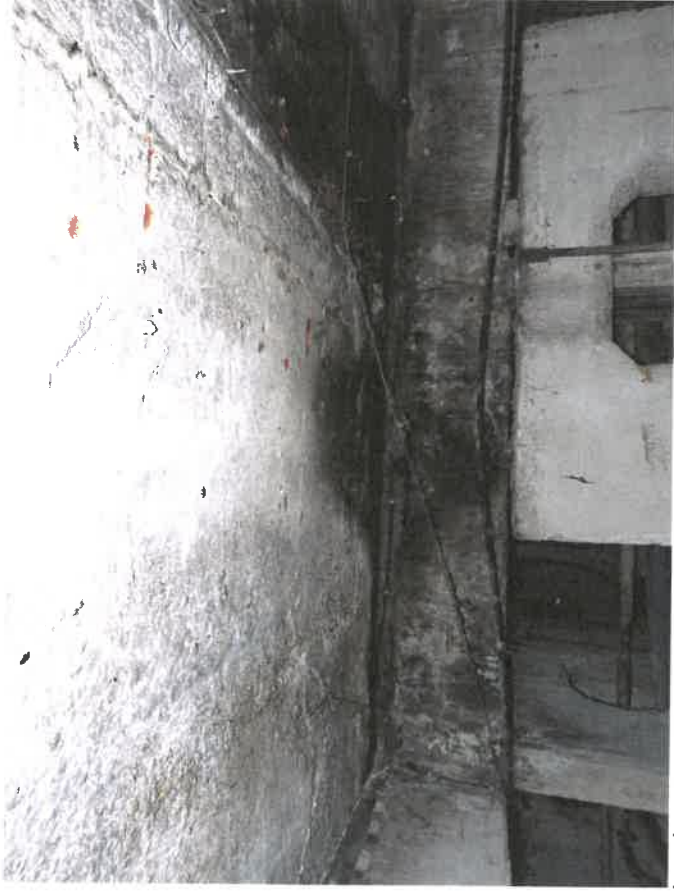
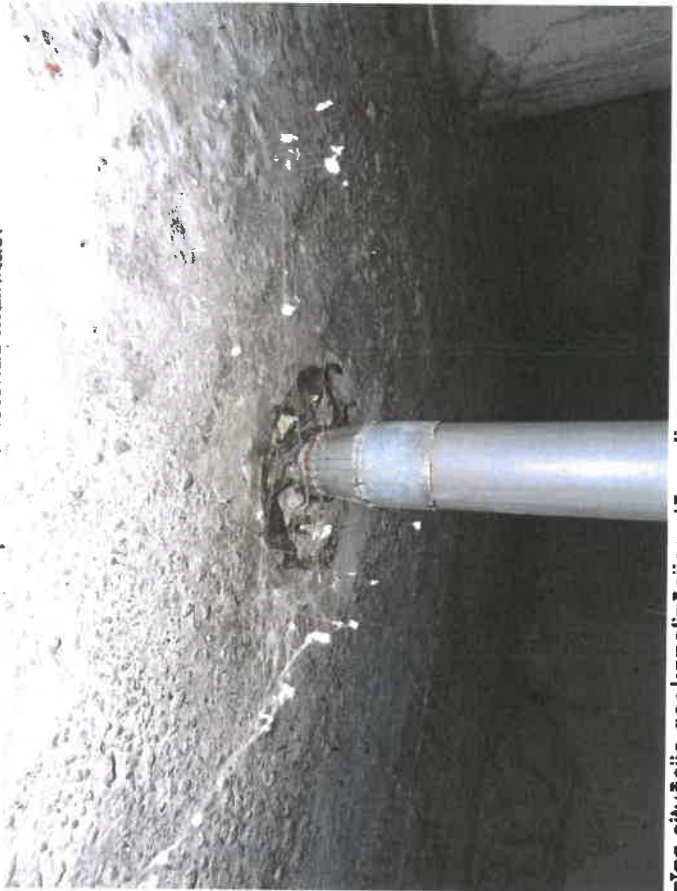
30.,31.att. Gar vēdināšanas vadiem jūmtā satecējumi, rūsa. Līdzīga situācija gar kanalizācijas stāvvediēm.

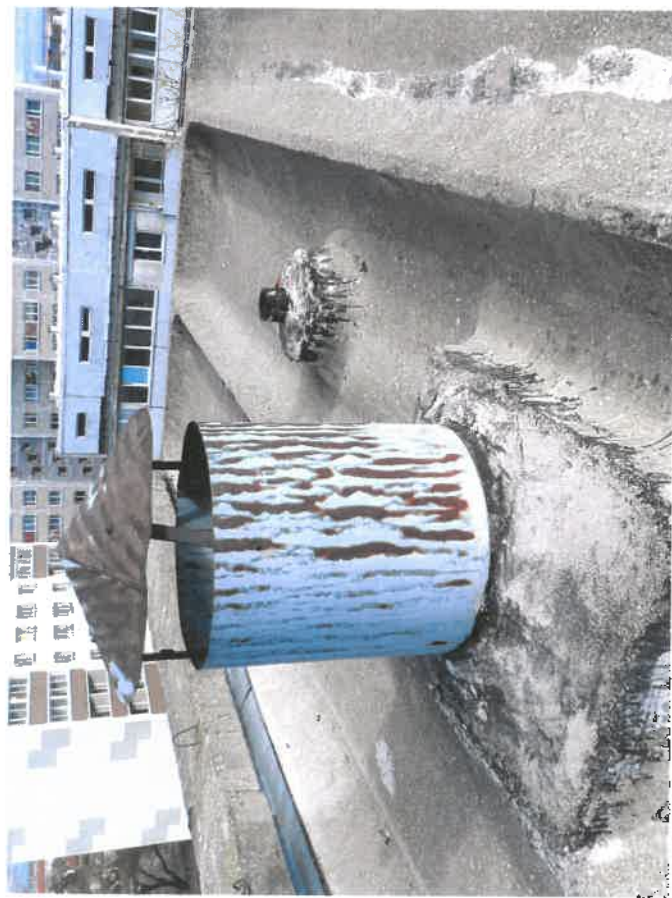
32.,33.att. Dzelzsbetona paneļu jumta kopskats; nav margu; jumtūņi un betona paneļu virsma nolietojusies, vietām saplaisājusi, izdrupusi. Teknēs u.c. ieklāts ruberoīds.

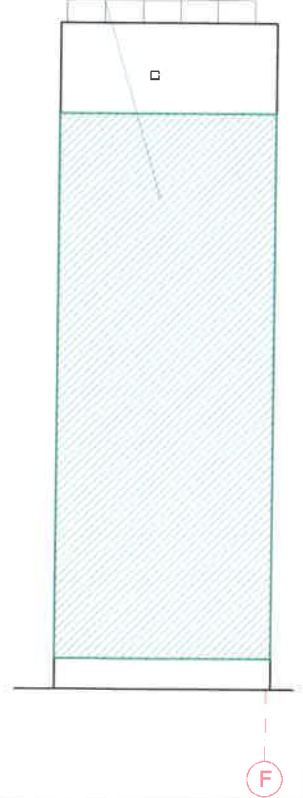
Austrumu fasāde asīs C-F

Perimets 40,3m
 Fasādes platība 82,8m²

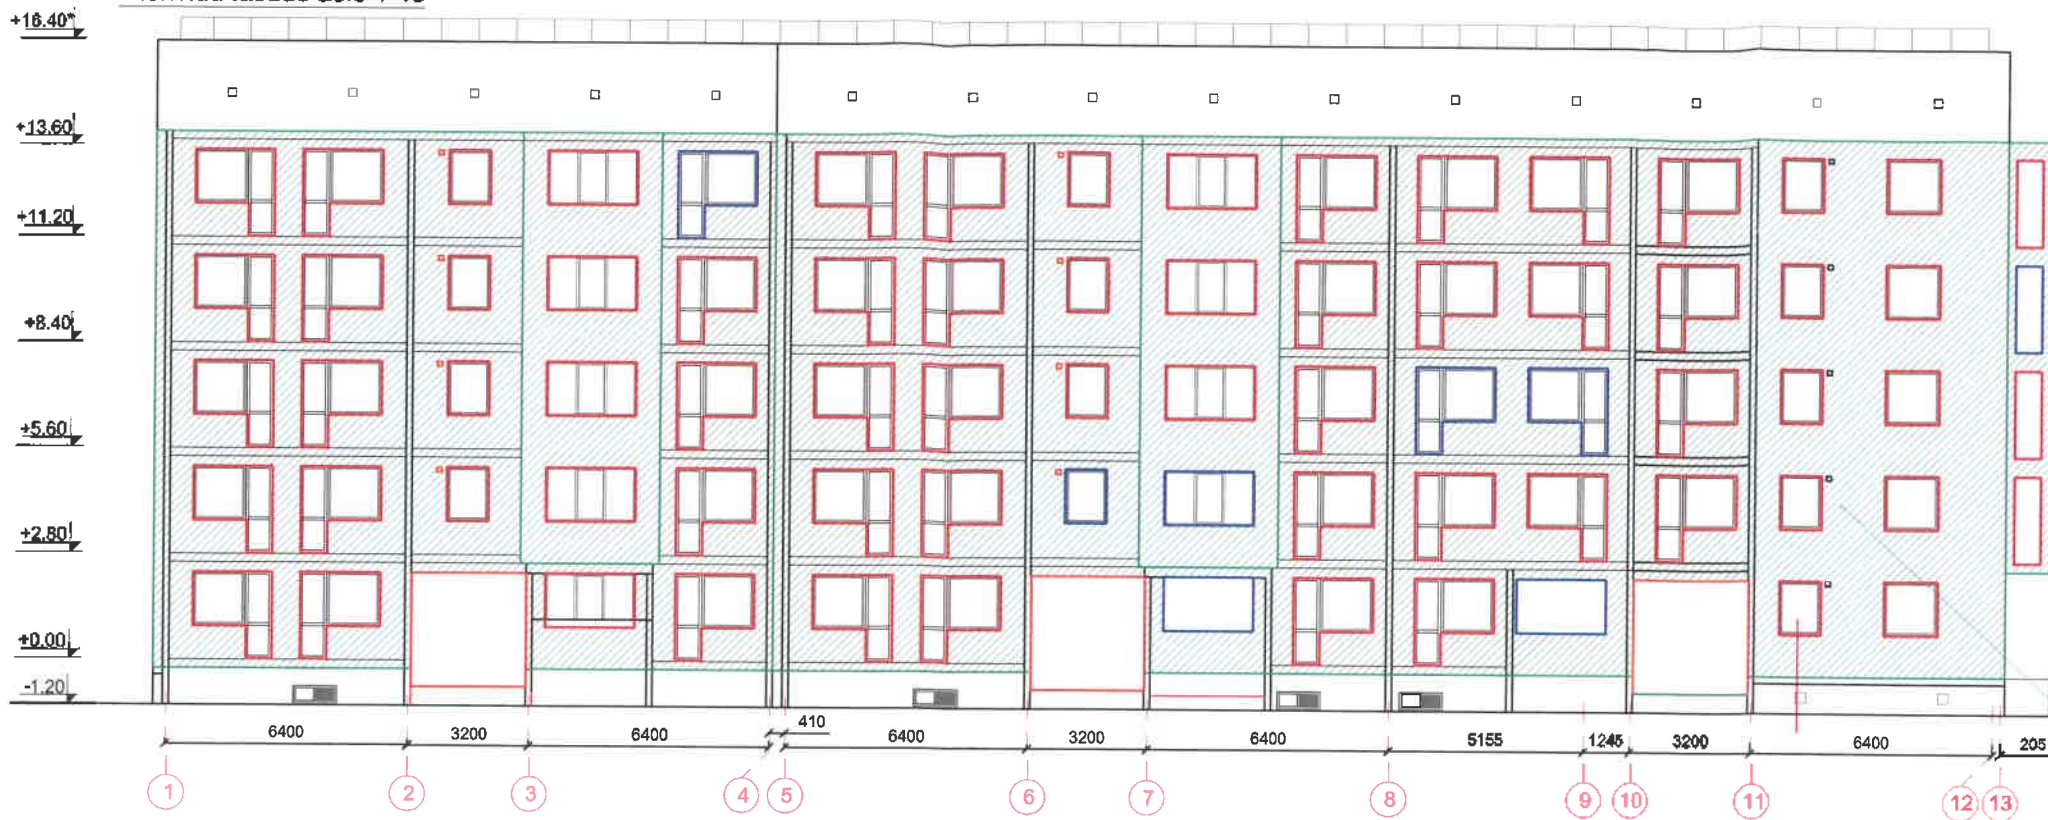
Dienvidu fasāde asis 1-13

Perimetrs 329,2m
 Kopā 723,1m²
 Fasādes platība 471,9m²
 PVC logu perimetrs 496,6m
 PVC logu platība 199,5m²
 Koka logu perimetrs 60,3m
 Koka logu platība 24,2m²
 Koka durvju perimetrs 36,4m
 Koka durvju platība 27,5m²
