BŪVNICĪBAS IECERES ĪSTENOŠANAS DOKUMENTĀCIJA
(saskaņā ar Ministru kabineta 2014.gada 2.septembra noteikumiem Nr.529 "Ēku būvnoteikumi")

Dzīvojamās ēkas fasādes vienkāršota atjaunošana
Krūmu ielā 38, Liepājā

TEHNISKĀS APSEKOŠANAS ATZINUMS

Dzīvojamā ēka Krūmu ielā 38, Liepājā.

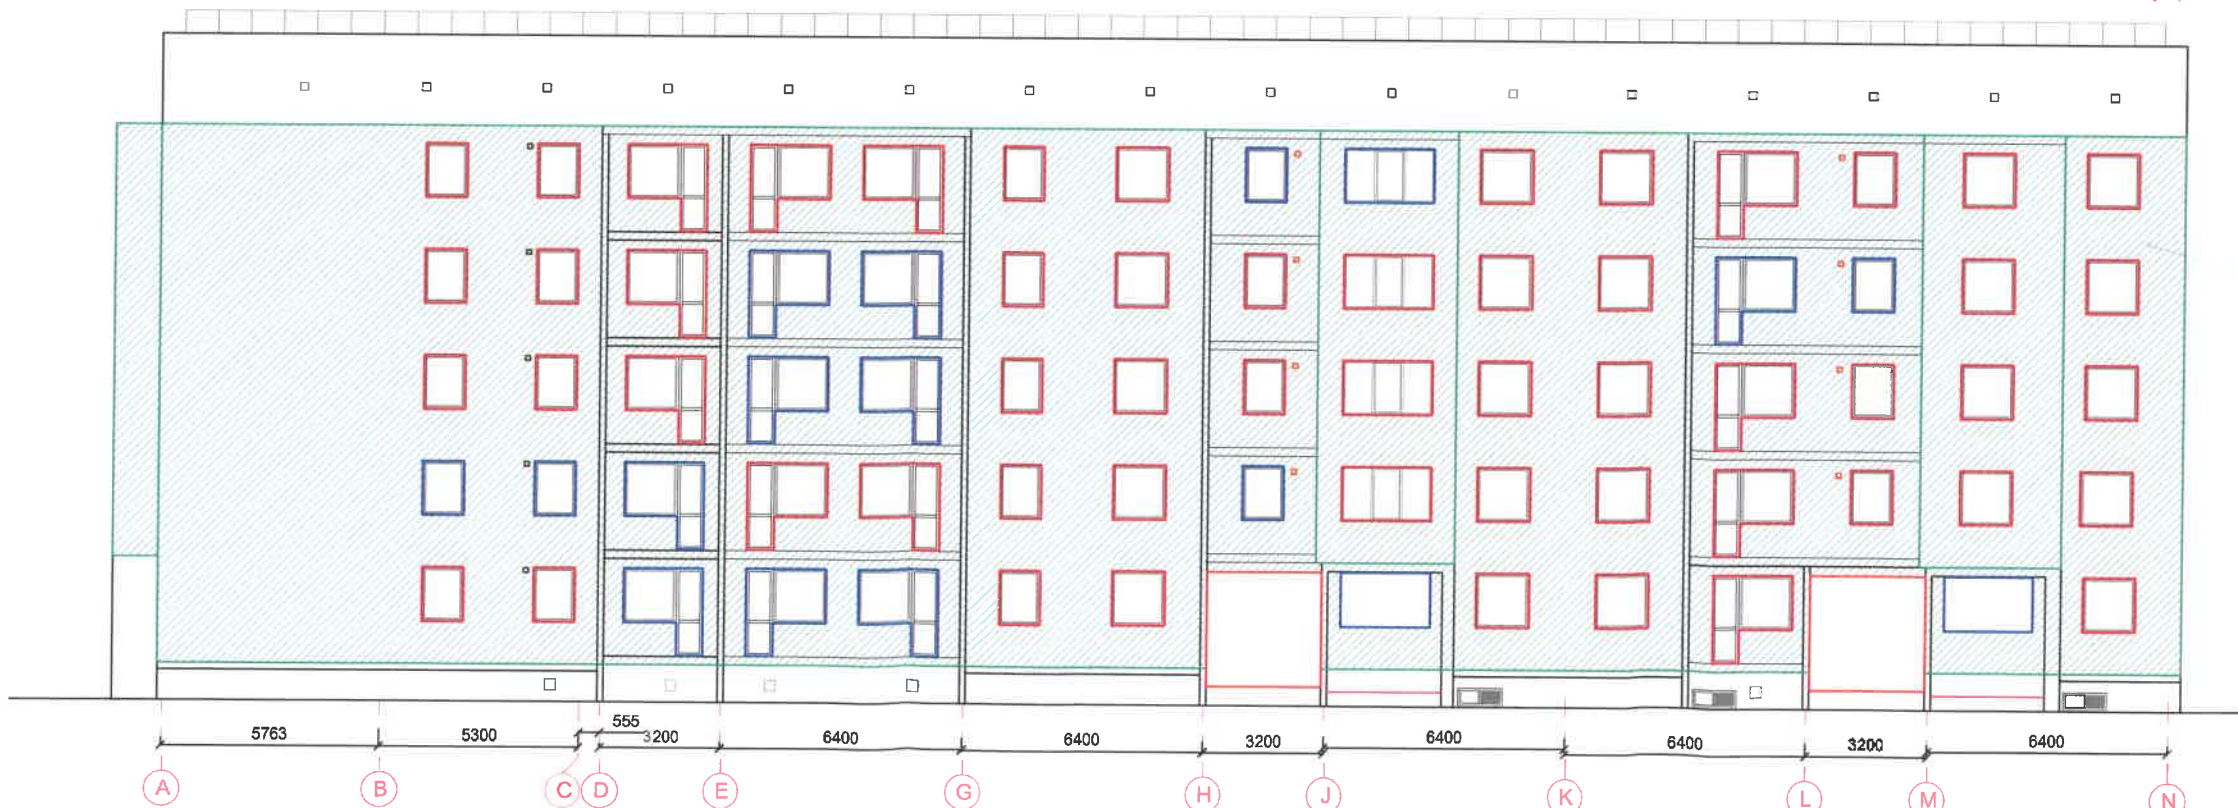
Austrumu fasāde asis A-N

Perimetrs 309,0m
 Kopā 793,4m²
 Fasādes platība 597,9m²
 PVC logu perimetrs 346,7m
 PVC logu platība 126,4m²
 Koka logu perimetrs 127,5m
 Koka logu platība 50,7m²
 Koka durvju perimetrs 24,2m
 Koka durvju platība 18,4m²

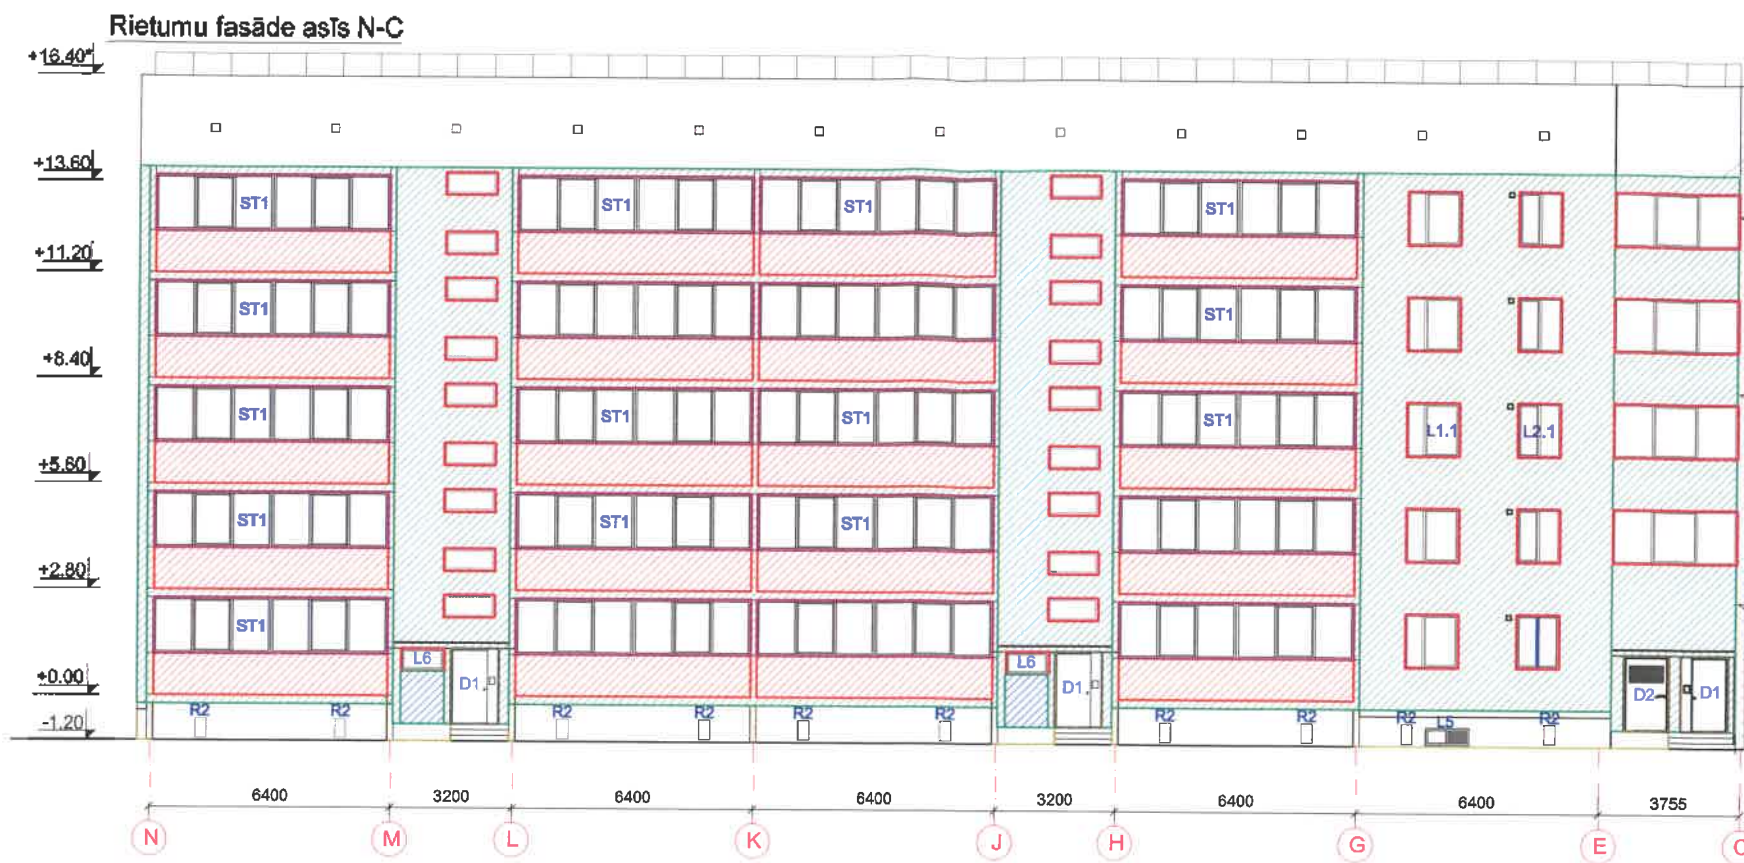
Perimets 315,4m
 Kopā 607,3m²
 Fasādes platība 219,4m²
 PVC logu perimets 168,6m
 PVC logu platība 52,7m²
 Lodžiju paneļu perimets 293,6m
 Lodžiju paneļu platība 137,3m²
 Lodžiju stiklojuma perimets 308,8m
 Lodžiju stiklojuma platība 184,7m²
 Metāla durvju perimets 26,0m
 Metāla durvju platība 10,0m²
 Mūrītās fasādes daļas perimets 10,2m
 Mūrītās fasādes daļas platība 3,2m²

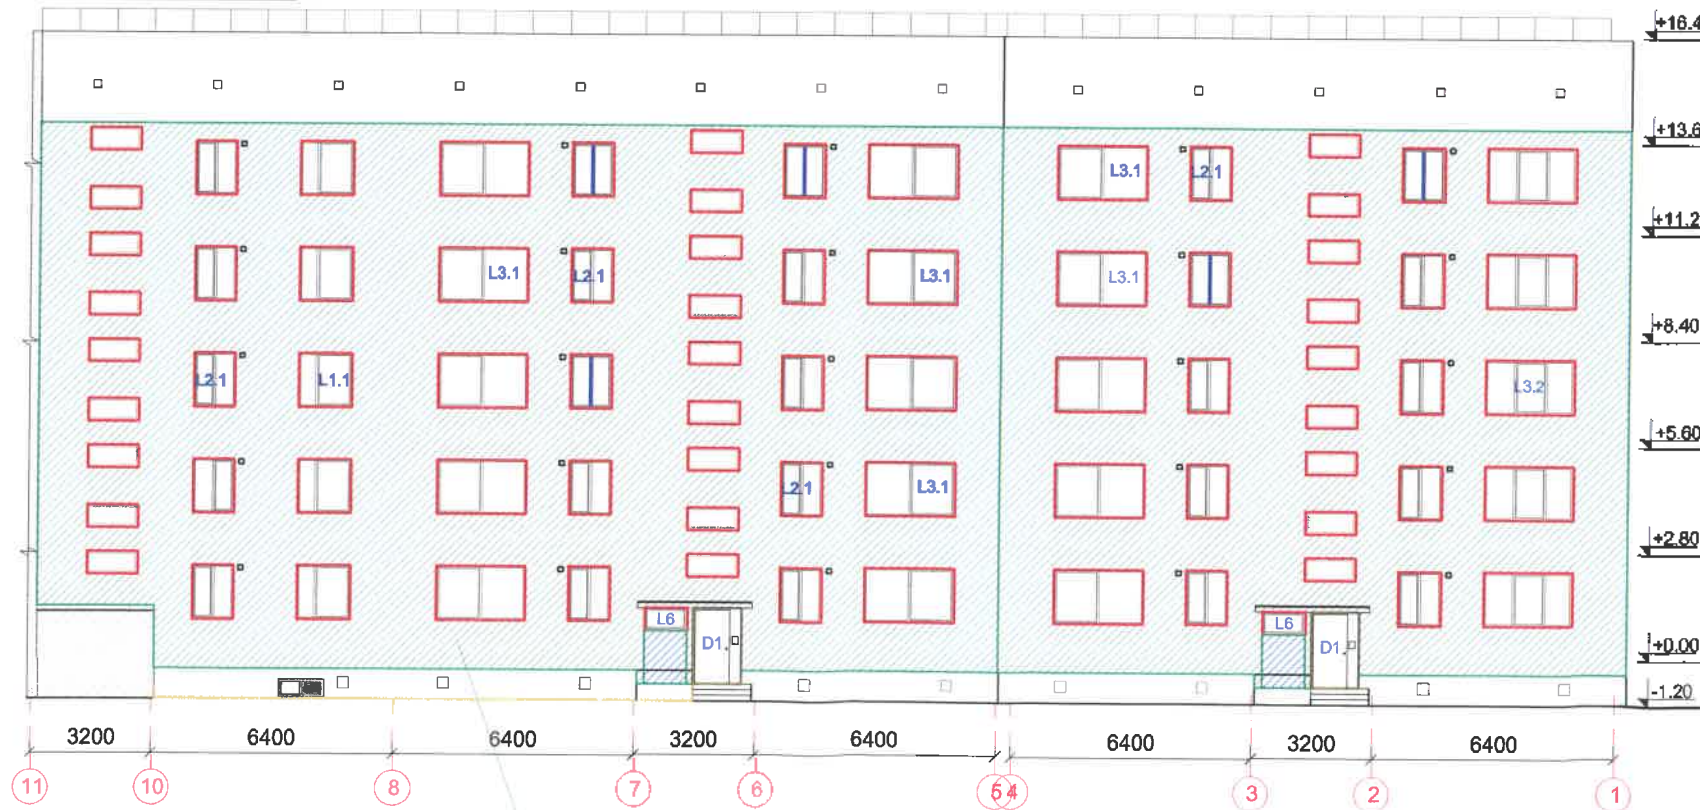
Ziemeļu fasāde asis 11-1

Perimets 128,9m
 Kopā 604,1m²
 Fasādes platība 455,5m²
 PVC logu perimets 419,1m
 PVC logu platība 140,4m²
 Metāla durvju perimets 13,0m
 Metāla durvju platība 5,0m²
 Mūrītās fasādes daļas perimets 10,2m
 Mūrītās fasādes daļas platība 3,2m²

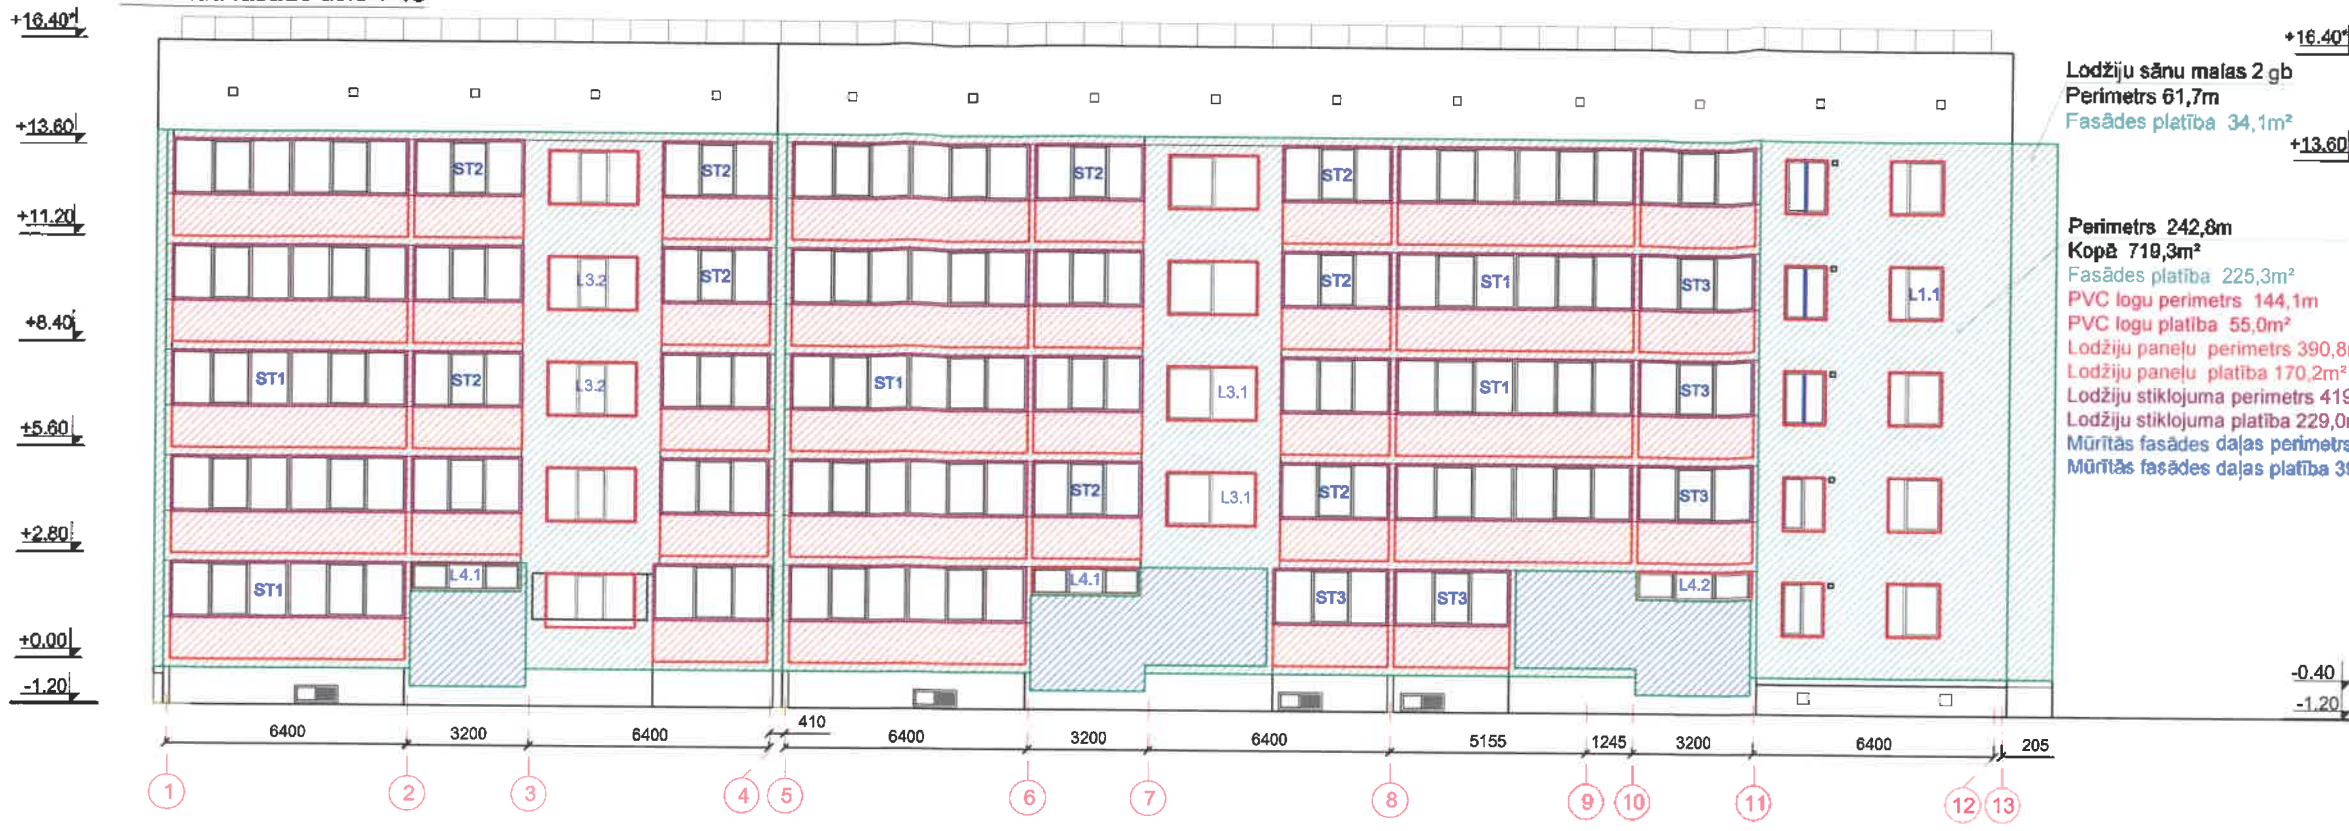
Dienvidu fasāde asis 1-13

Lodžiju sānu maļas 2 gb
Perimētrs 61,7m
Fasādes platība 34,1m²

Perimētrs 242,8m
Kopā 719,3m²
Fasādes platība 225,3m²
PVC logu perimētrs 144,1m
PVC logu platība 55,0m²
Lodžiju paneļu perimētrs 390,8m
Lodžiju paneļu platība 170,2m²
Lodžiju stiklojuma perimētrs 419,0m
Lodžiju stiklojuma platība 229,0m²
Mūrītās fasādes daļas perimētrs 50,7m
Mūrītās fasādes daļas platība 39,8m²

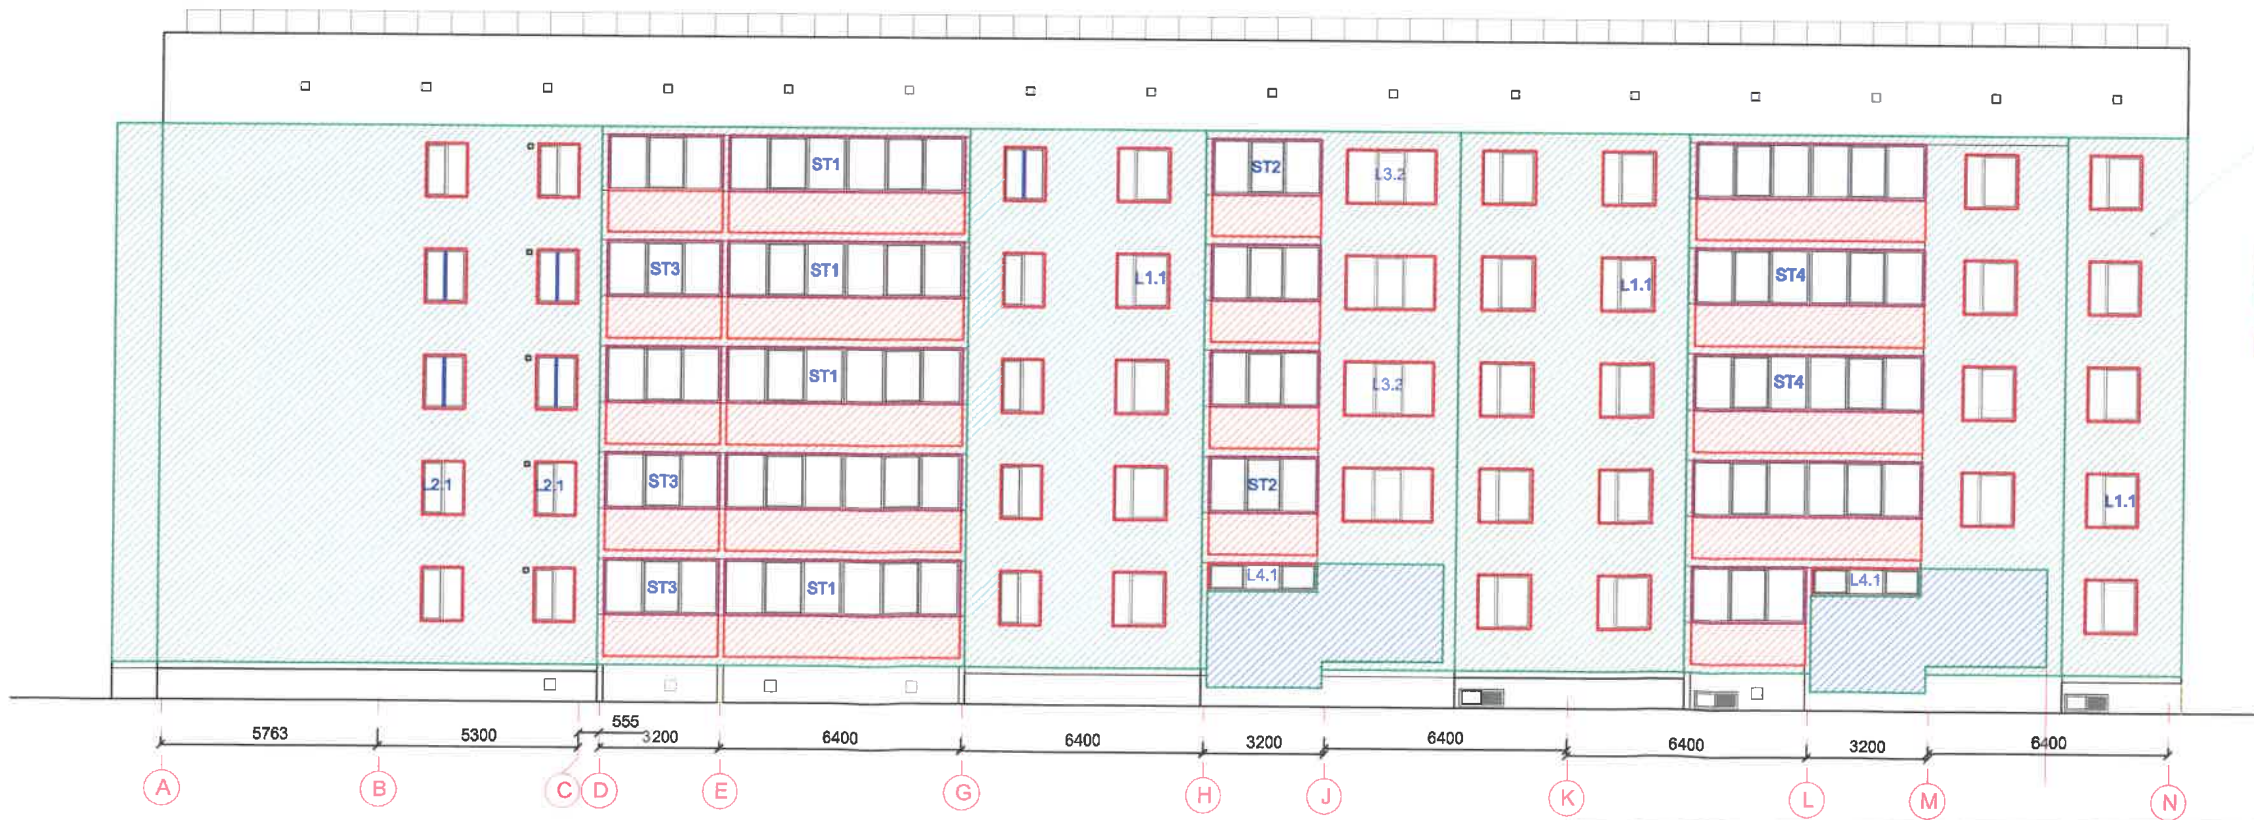
Austrumu fasāde asis A-N

Perimētrs 184,9m
Kopā 783,1m²
Fasādes platība 441,5m²
PVC logu perimētrs 256,7m
PVC logu platība 89,5m²
Lodžiju paneļu perimētrs 212,4m
Lodžiju paneļu platība 93,8m²
Lodžiju stiklojuma perimētrs 226,8m
Lodžiju stiklojuma platība 126,2m²
Mūrītās fasādes daļas perimētrs 38,1m
Mūrītās fasādes daļas platība 32,1m²
Papildus plakne uz ass "3" kopā 3,9 m²
Uz ass "3" PVC durvis 1,8m²
Uz ass "3" PVC durvju perimētrs 6,1m
Siltināma plakne uz ass "3" 2,1m²
