## APLIECINĀJUMA KARTE ĒKAS VIENKĀRŠOTAI FASĀDES ATJAUNOŠANAI

Būvniecības ieceres nosaukums:  
**Daudzdzīvokļu dzīvojamās mājas Eduarda Tisē ielā 50,  
Liepājā, fasādes vienkāršota atjaunošana**  
(būvobjekta nosaukums, būvniecības veids, būvniecības objekta adrese)

14.9. Būves novietne ģenerālpānā ar fotofiksāciju, lapa TAA – 1	55
14.10. Pagraba un jumta plāns ar apsekojuma norādēm, lapa TAA – 2	56
14.11. Fotoattēli Nr.1÷29	57

# TEHNISKĀS APSEKOŠANAS ATZINUMS

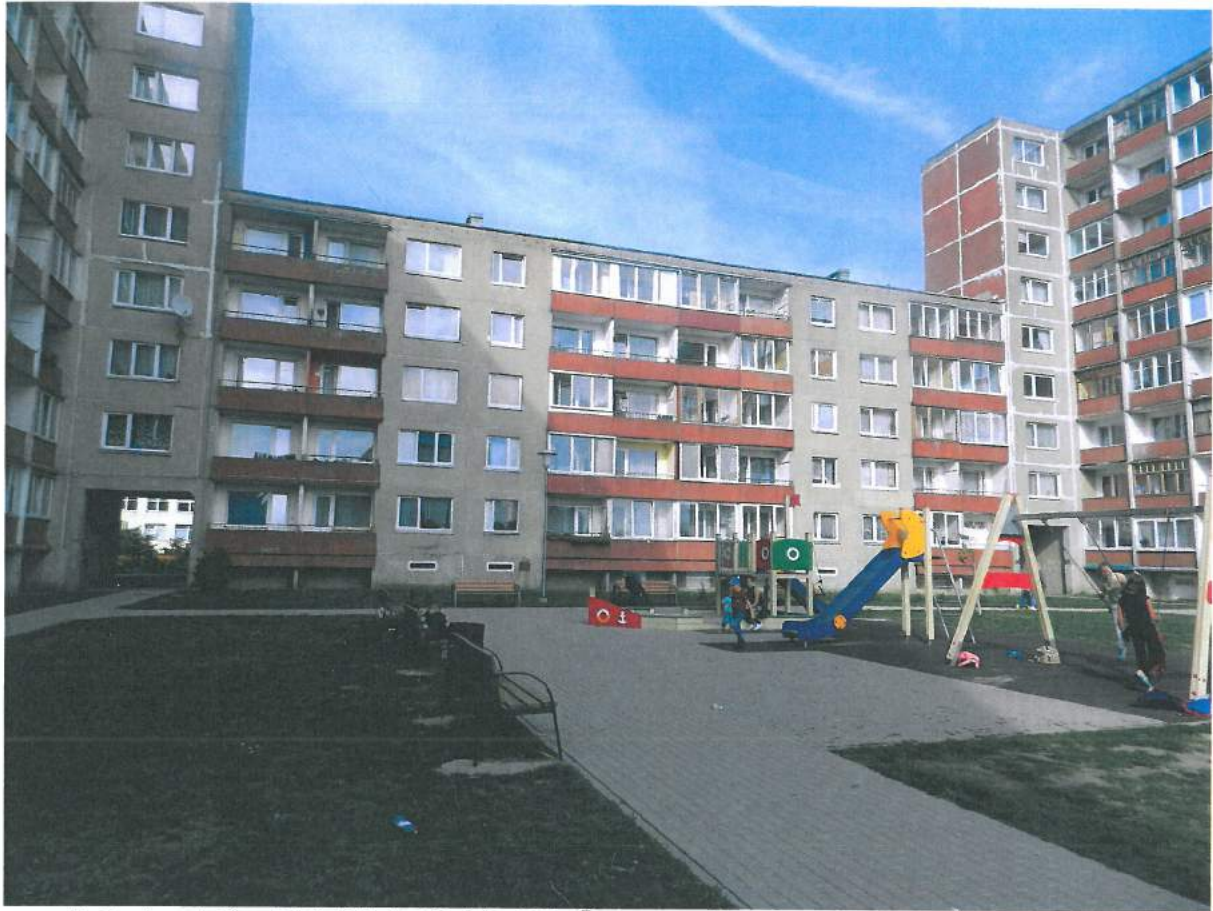
Dzīvojamā ēka E.Tisē ielā 50, Liepājā. Ēkas pagalma fasāde (dienvidu puse).

4.19.	ārējā apdare un arhitektūras detaļas:	20
Fasāžu virsmu apdare. Fasādes detaļas, to materiāls.  <b>Lielpaneļu ārsienu ārējā virsma daļēji nolietojusies; pēc logu nomaiņas vietām redzami betona izdrupumi; laika gaitā nolietojies paneļu krāsojums, kas atjaunojams vienlaikus ar ārsienu siltināšanu. Pie caurbrauktuvēm ārsienu virsmā redzamas dažas korodējušas metāla ieliekamās detaļas; tām līdz ārsienu siltināšanai jāparedz pretkorozijas apstrāde. Virspamata apdare ir labi saglabājusies; tomēr saskaņā ar energoaudita norādījumiem virspamats jāsiltina, lai novērstu aukstuma tiltiņus. Fasādes elementu – lodžiju, lieveņu u.c.elementu tehniskais stāvoklis raksturots jau iepriekš – tiem jāveic ieteiktie atjaunošanas darbi. Līdz ar fasādes atjaunošanu uzlabosies ēkas vizuālais izskats kopumā.</b>

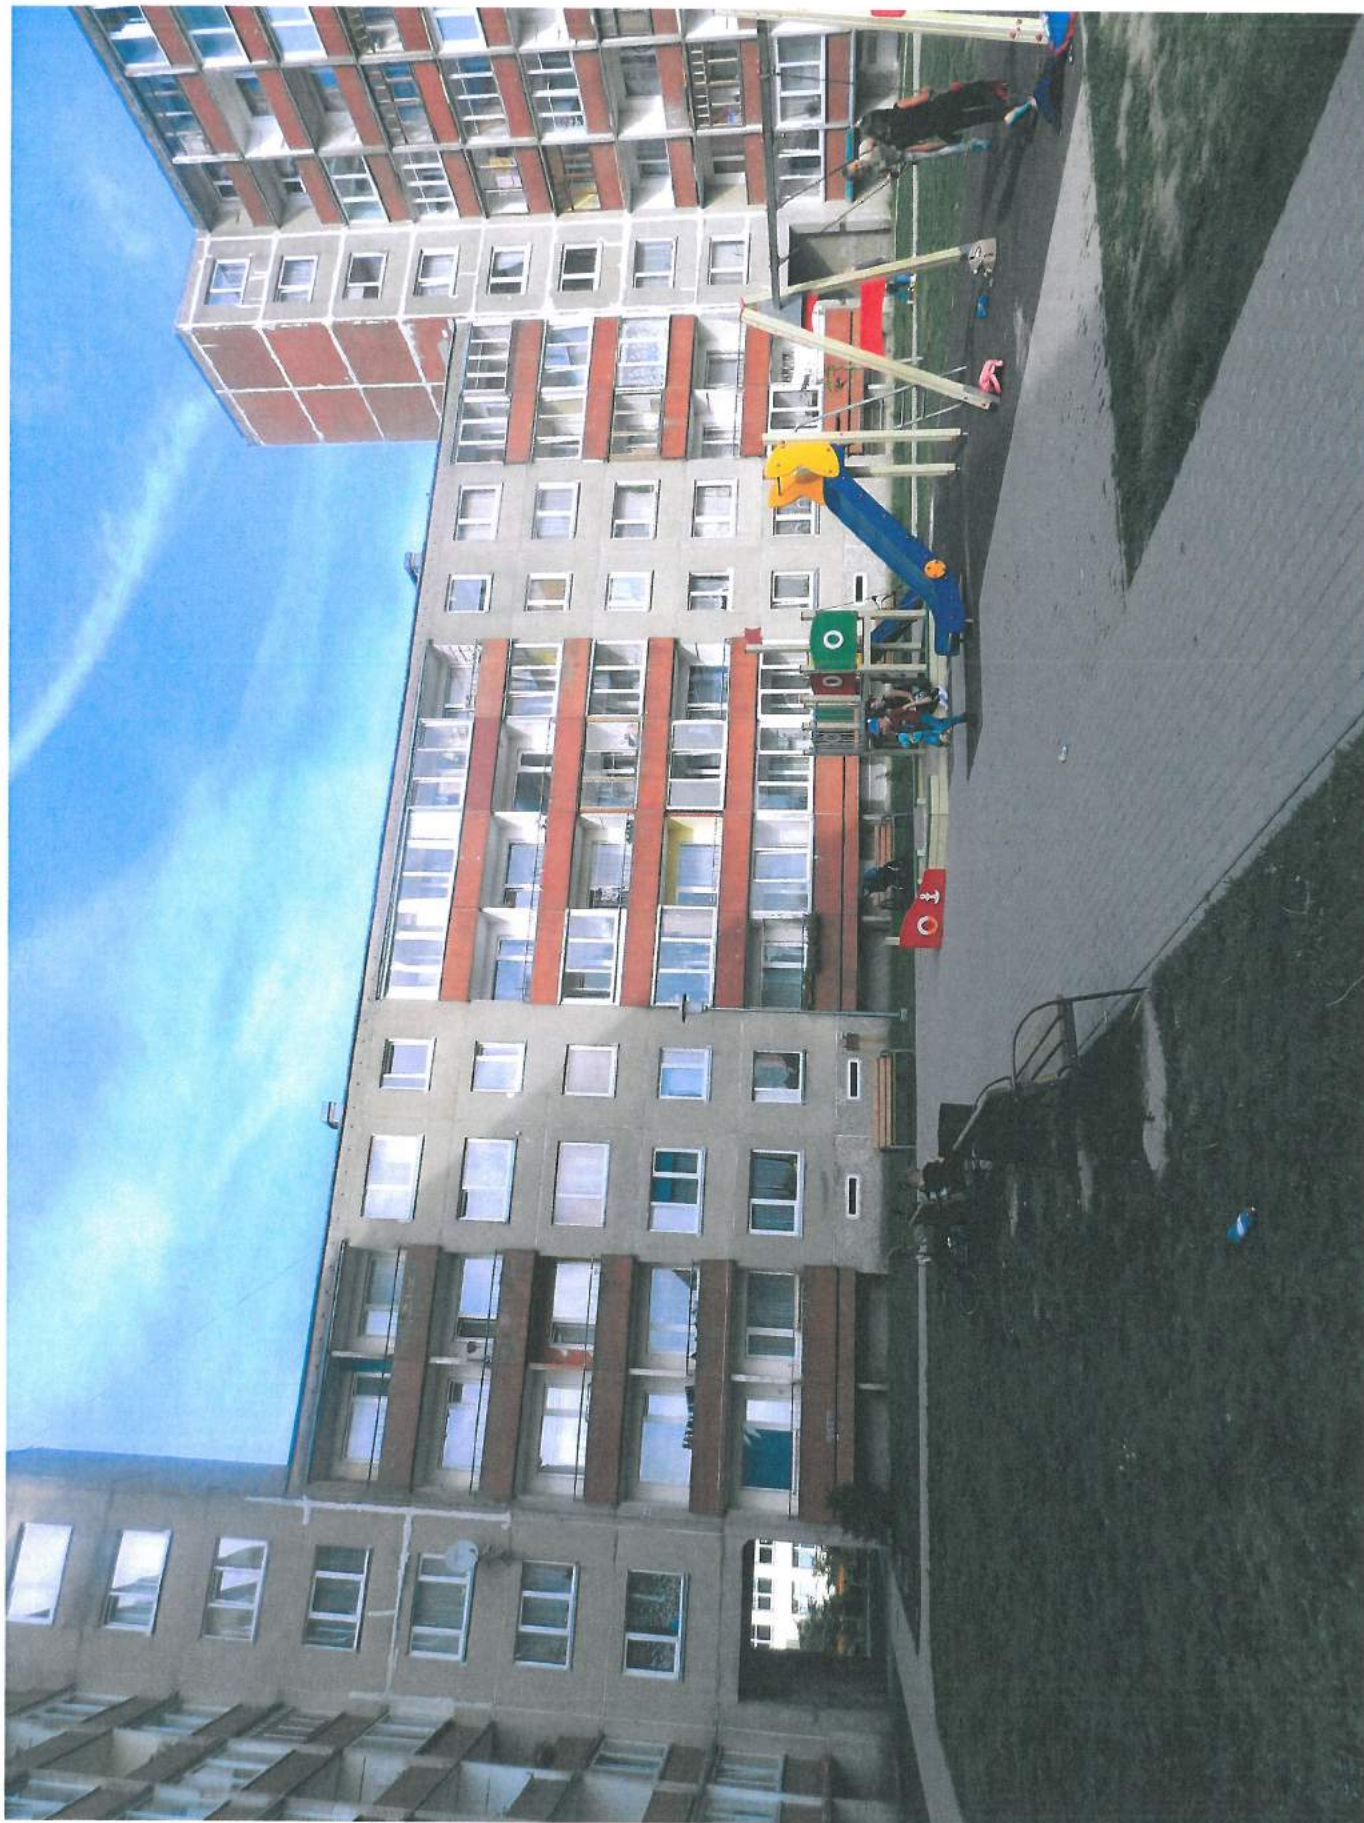
1.att. Dzīvojamās mājas pagalma fasāde E.Tisē ielā, Liepājā. Veikta teritorijas labiekārtošana: atjaunoti gājēju ceļi, iekārtots bērnu spēļu laukums.

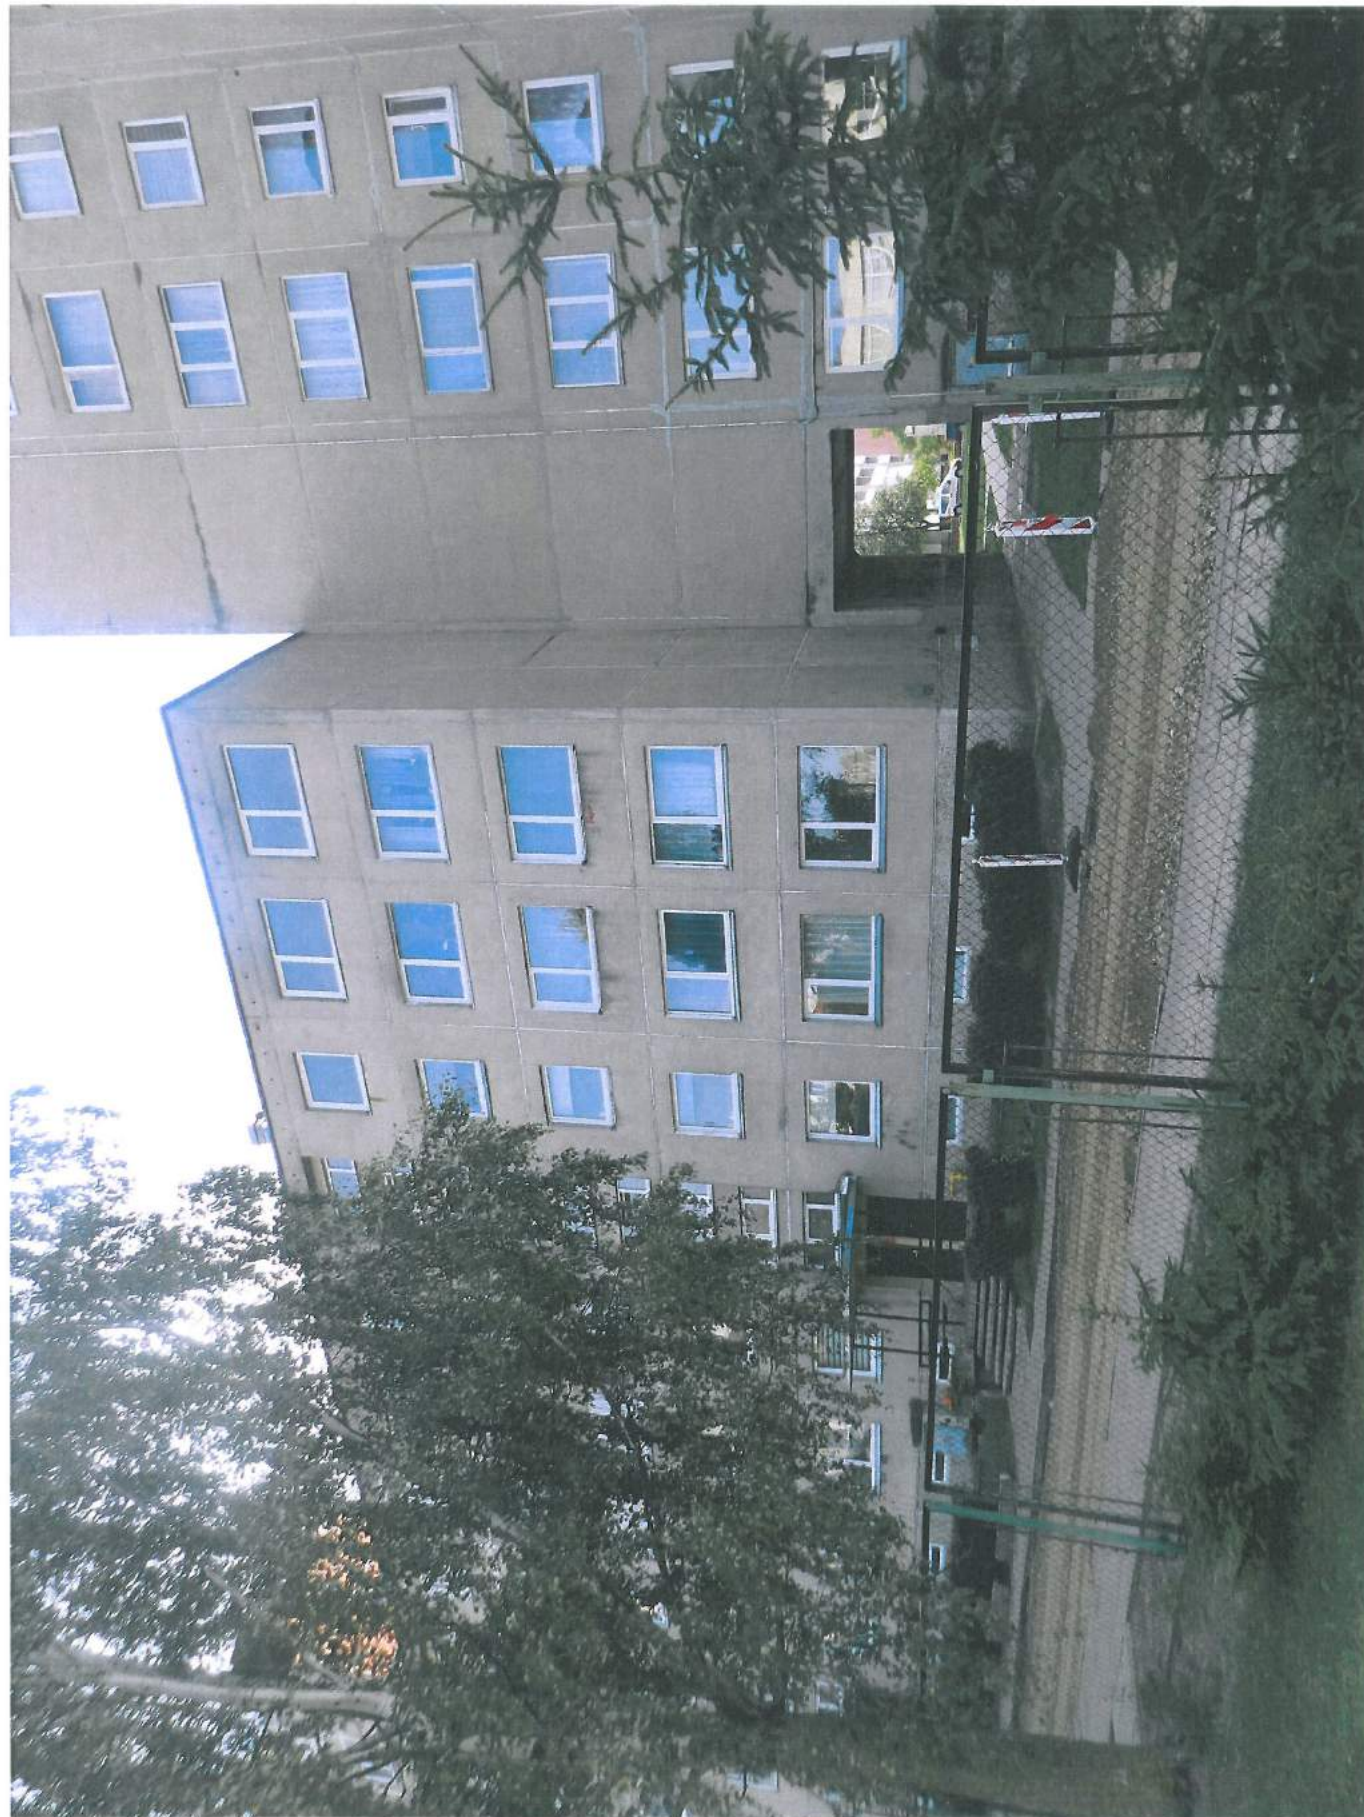
2.att. Dzīvojamās mājas ielas puses fasāde E.Tisē ielā 50, Liepājā. Tiek atjaunots segums dzīvojamā kvartāla ielai.

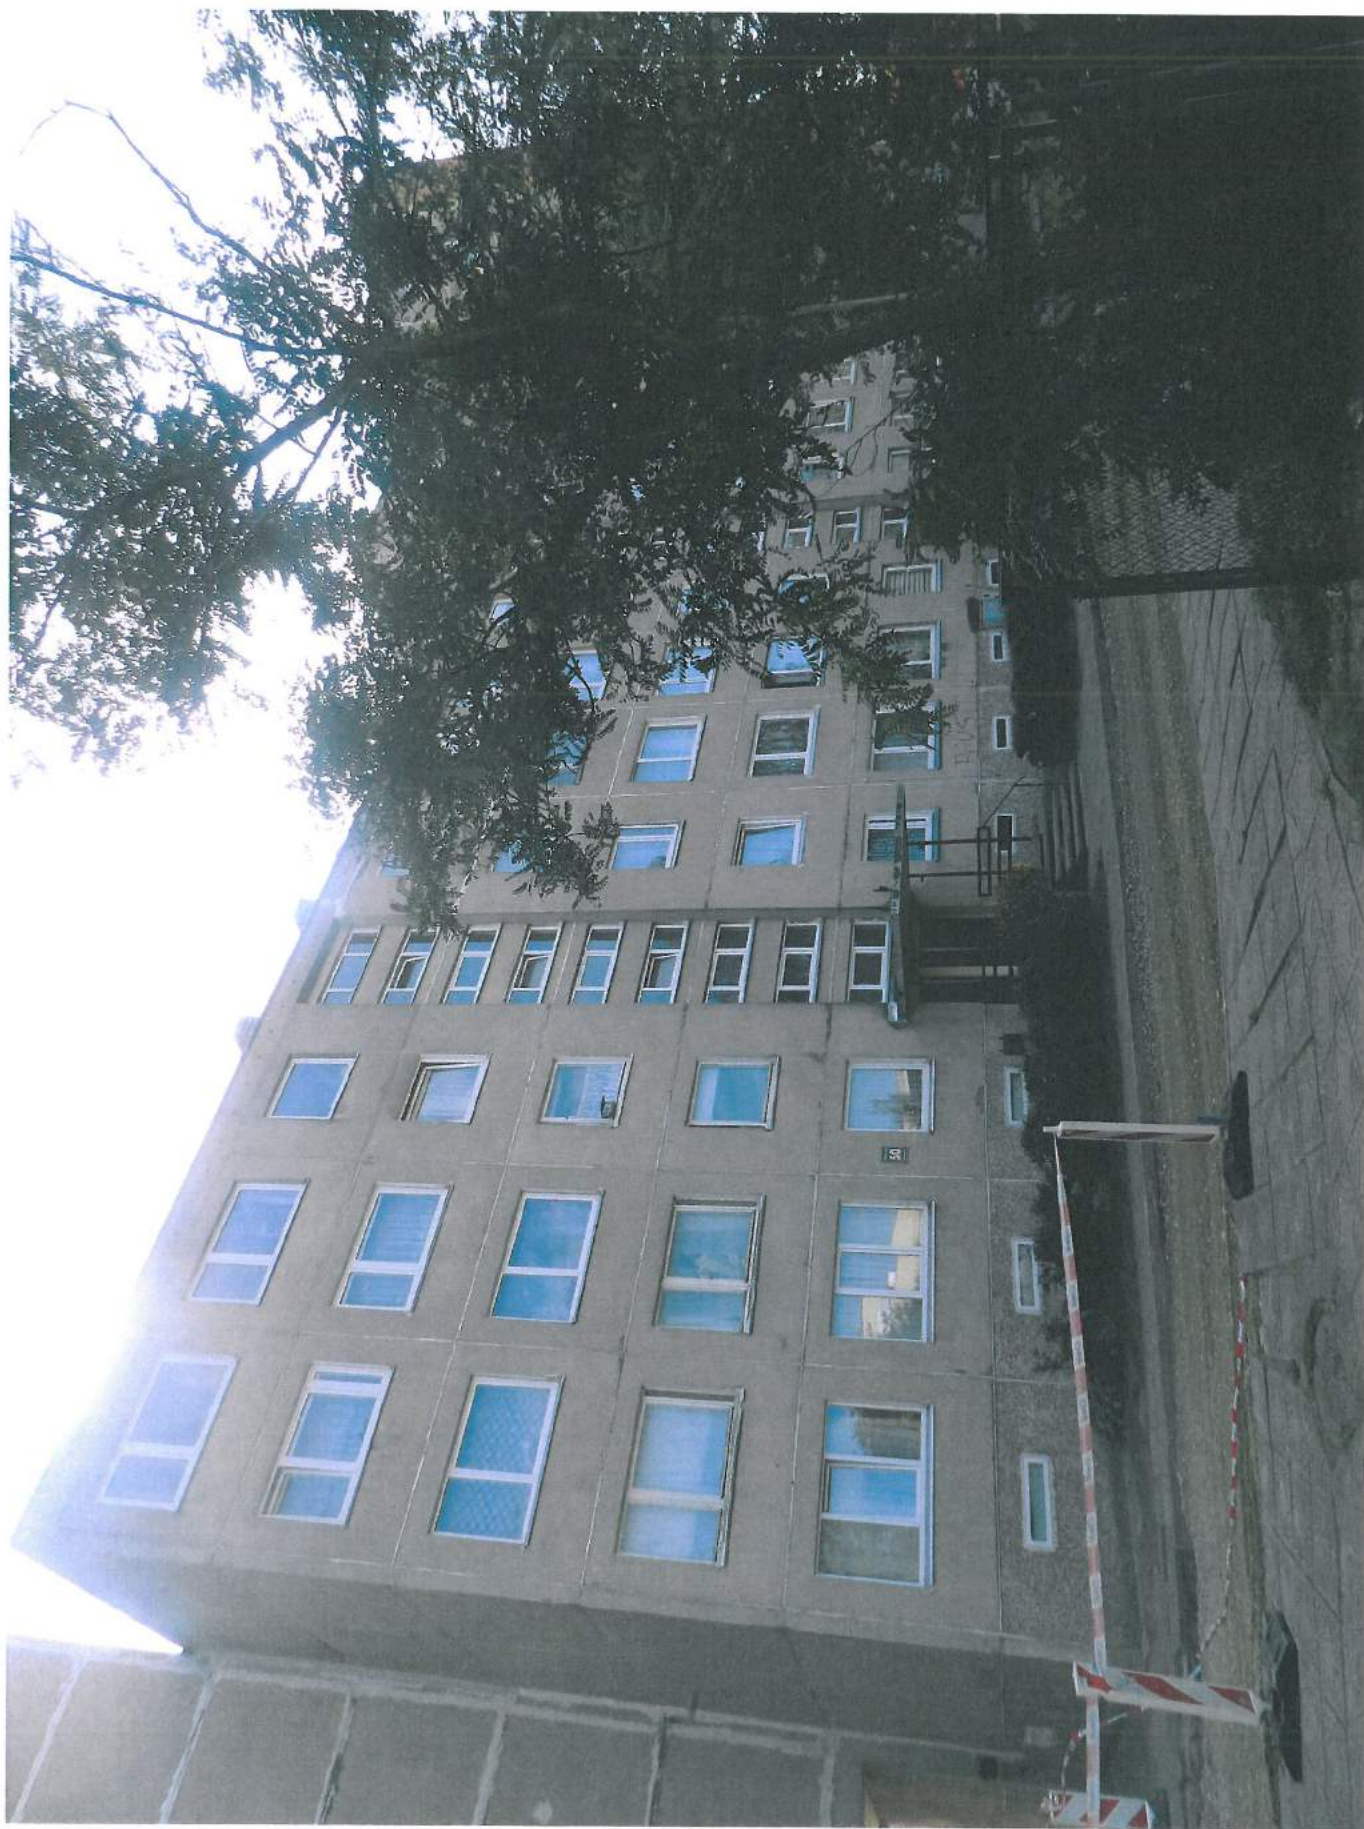
3.att. Dzīvojamās mājas ielas puses fasāde E.Tisē ielā 50, Liepājā. Teritorijas labiekārtošana nav veikta: gājēju ceļi noliekti.

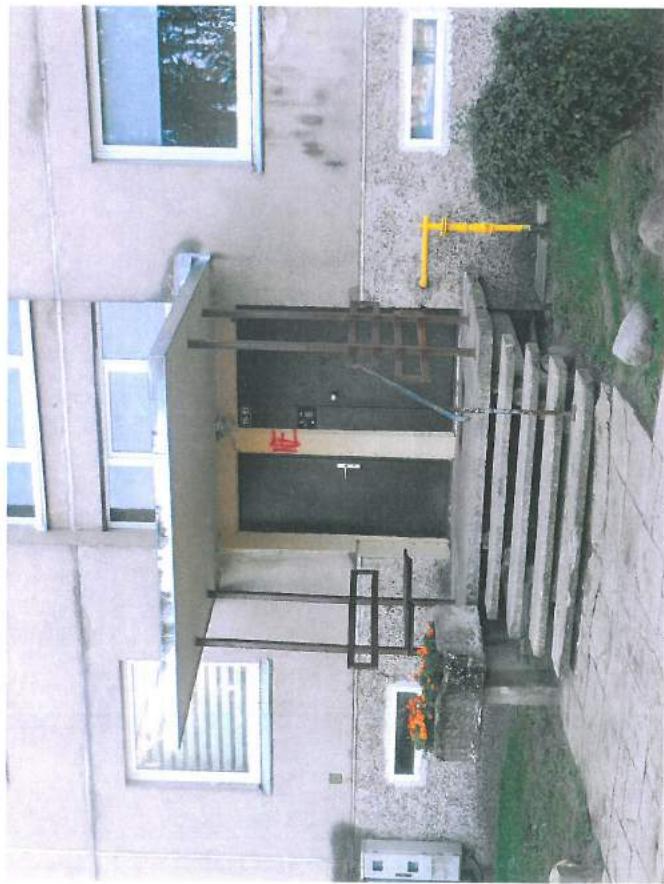
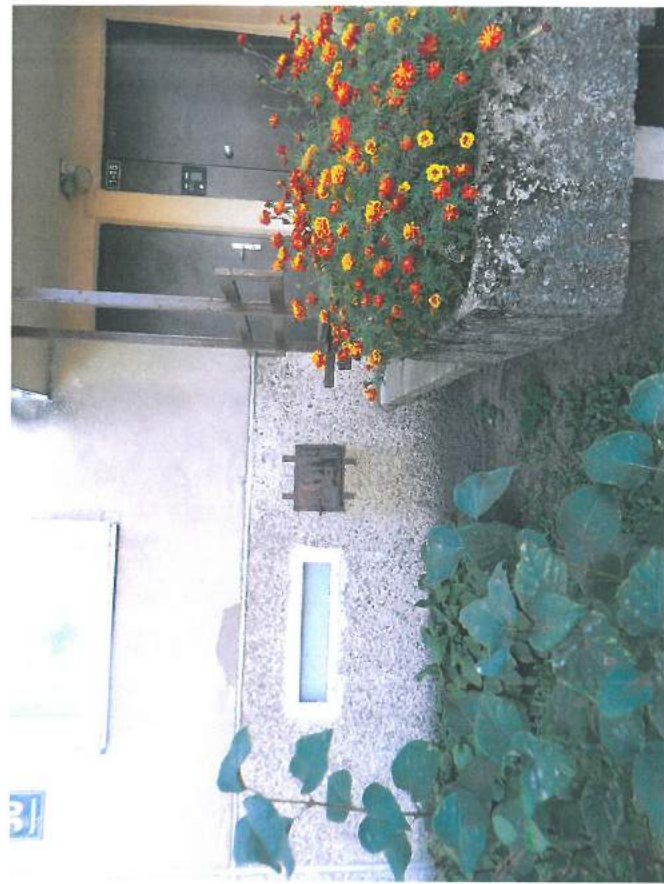
4., 5.att. Ieejas mezgli-no dzelzsbetona gatavelementiem; betona izdrupis pakāpienu plātnēm, puķu kastēm; laukumiem. Ūdens nēsšanas atvērumi aizplūdaņai.

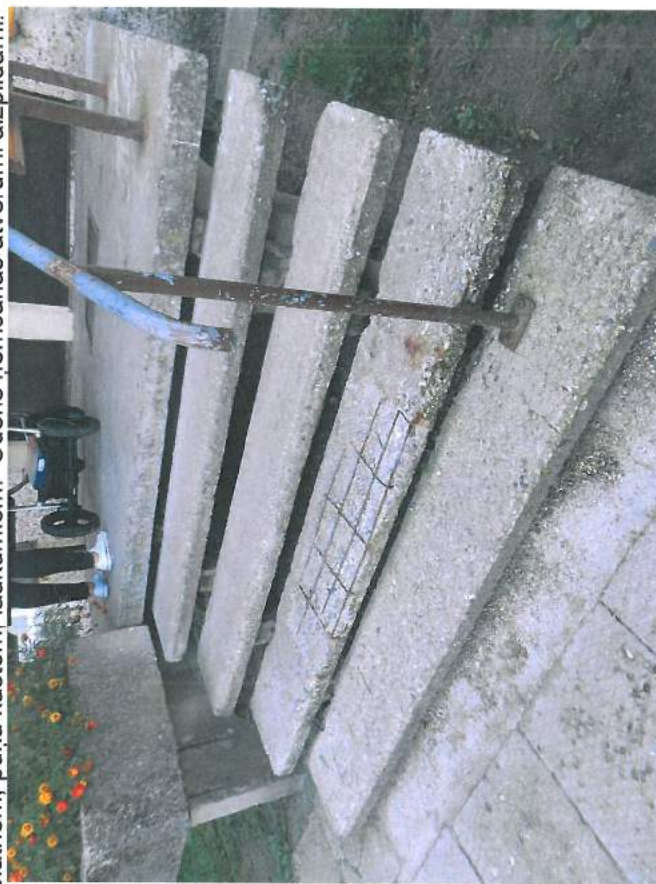
6., 7.att. Puķu kastes jāremontē; pakāpienu plātnēm un ieeju laukumiem jāatjauno betona virsma; nesošie elementi atrodas apmierinošā tehniskā stāvoklī.

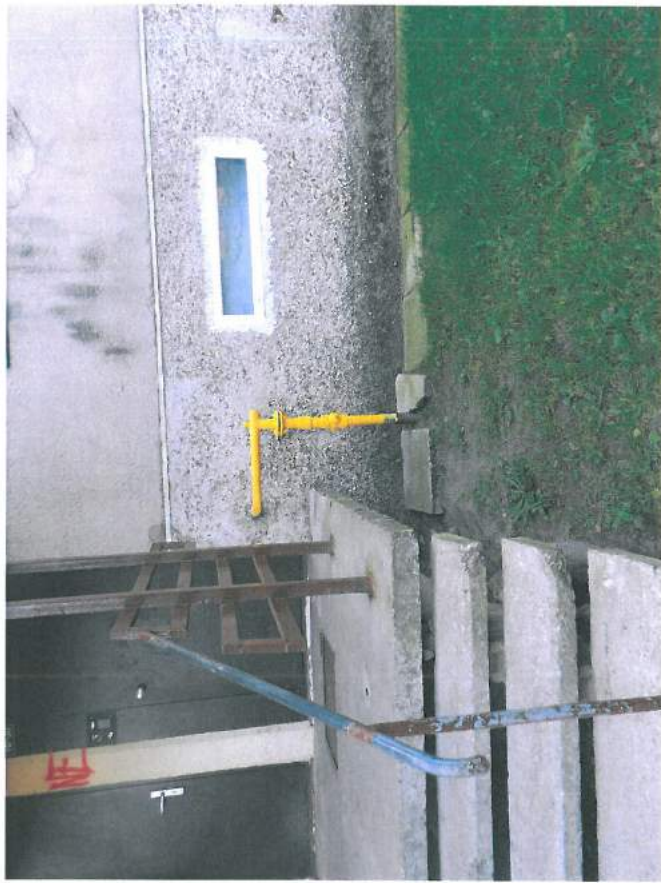
8., 9.att. Pirmsienu siltināšanas jāatvērza sadales skapji, gāze ievadi u.c. Vietām jāpazemina kultūrlānis, jārisina pagraba vēdināšana, jo logi ir neverami.

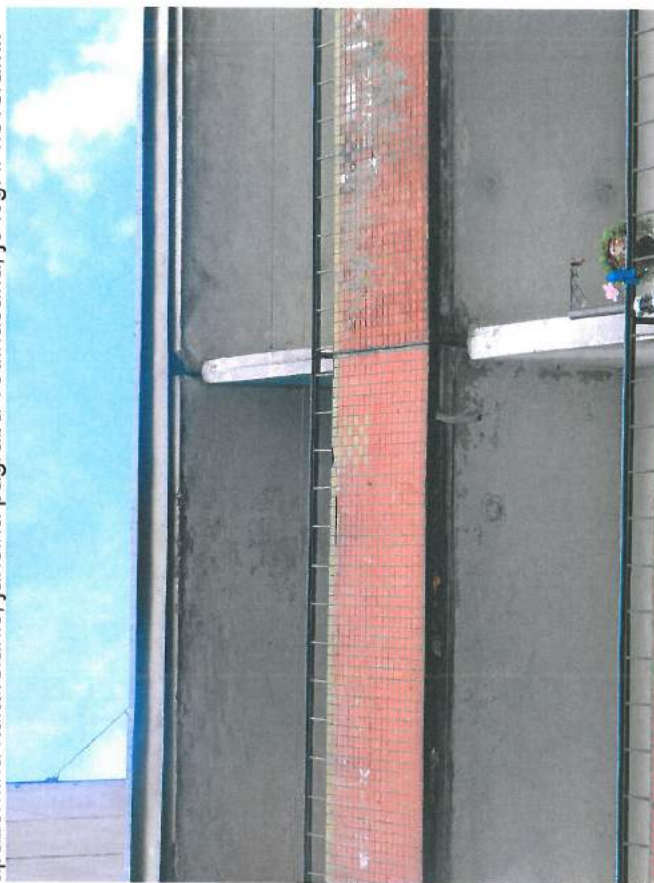
10.att. Ārsienu paneļos jāremontē izdrupumi, jāhermetizē šuves.

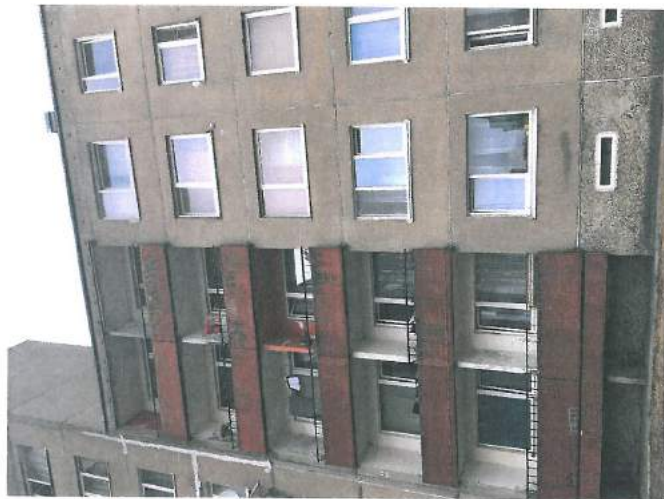
11.att. Konstatēti bojājumi (izdrupumi, robe) 5.stāva lodžiju jumta paneļeim..

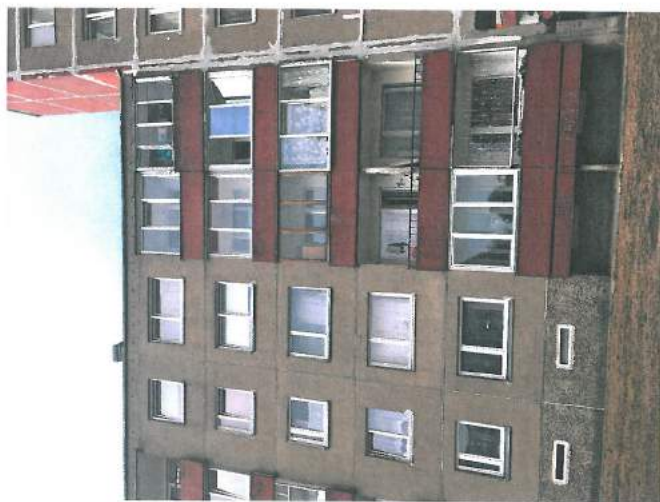
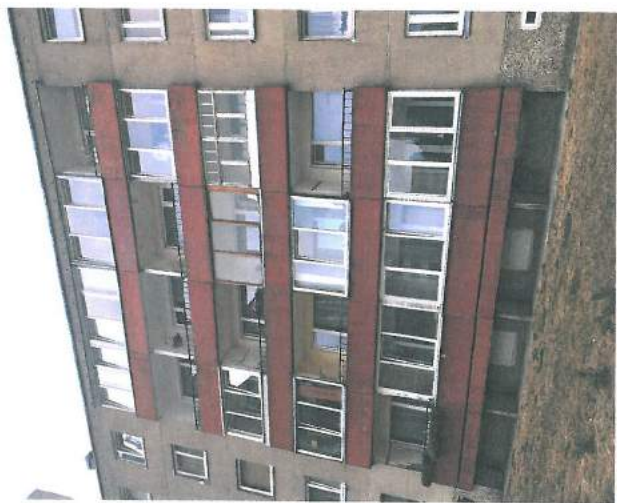
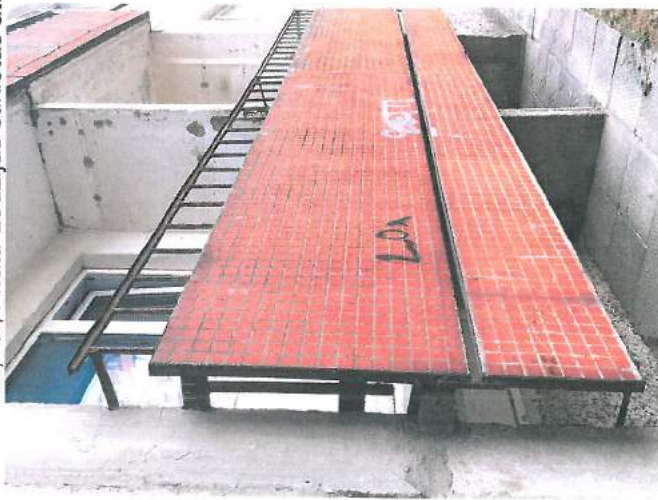
12., 13., 14. att. Lodžijas stiklotas atšķirīgi; daļa no tām nav stiklotas; apmale gar ēku jātīrauno. Pagraba logi neveram; vietām stikla vietā-aizpildījums.

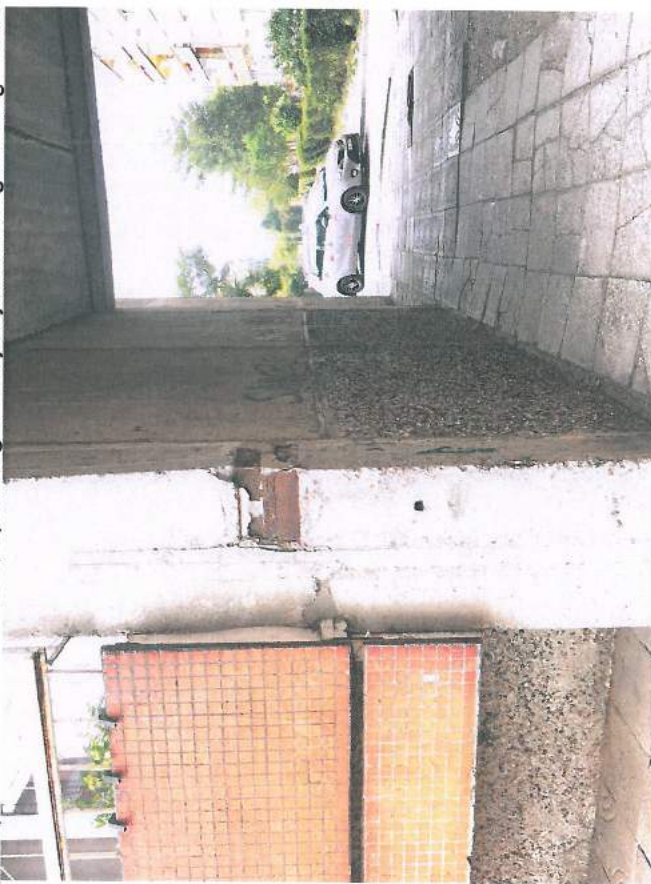
15. att. Lodžiju plātnes 15 cm izvirzītas uz āru.

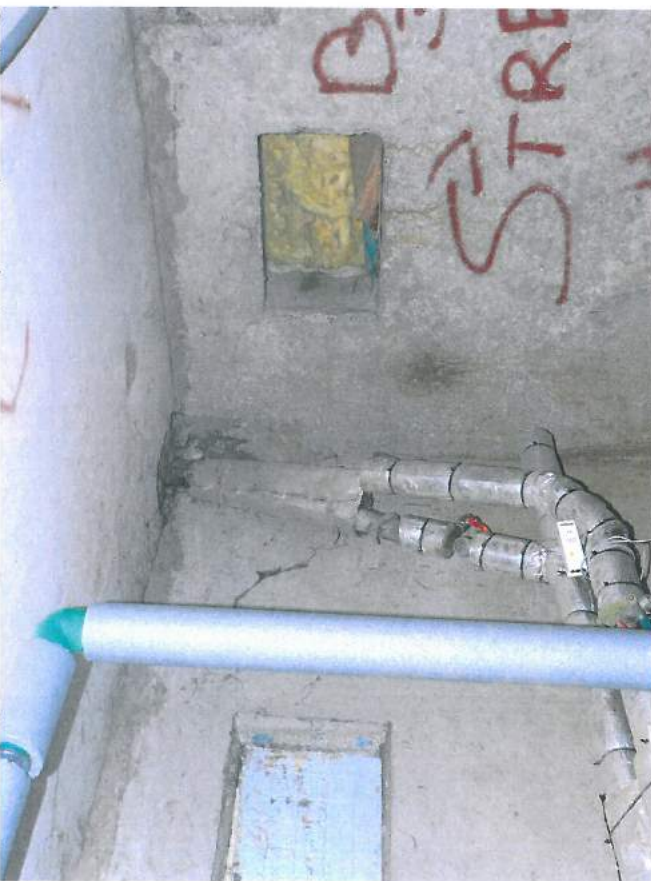
18., 19.att. Pagrabā esošie inženiertīkli nomainīti, izņemot apkuri. Līdz pagrabā pārseguma siltināšanas inženiertīkli jāatvērta no griestiem, jāaizpilda caurumi.

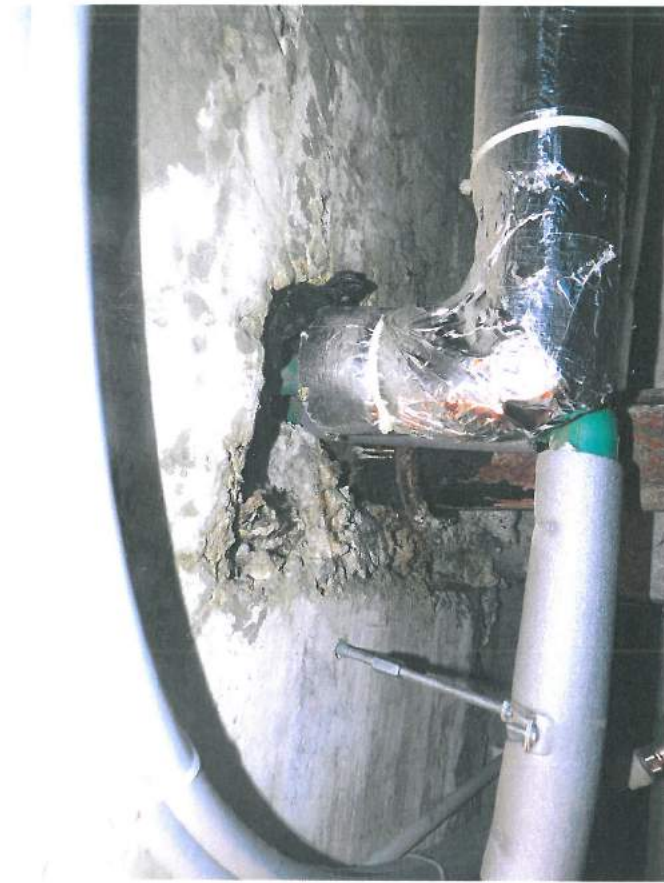
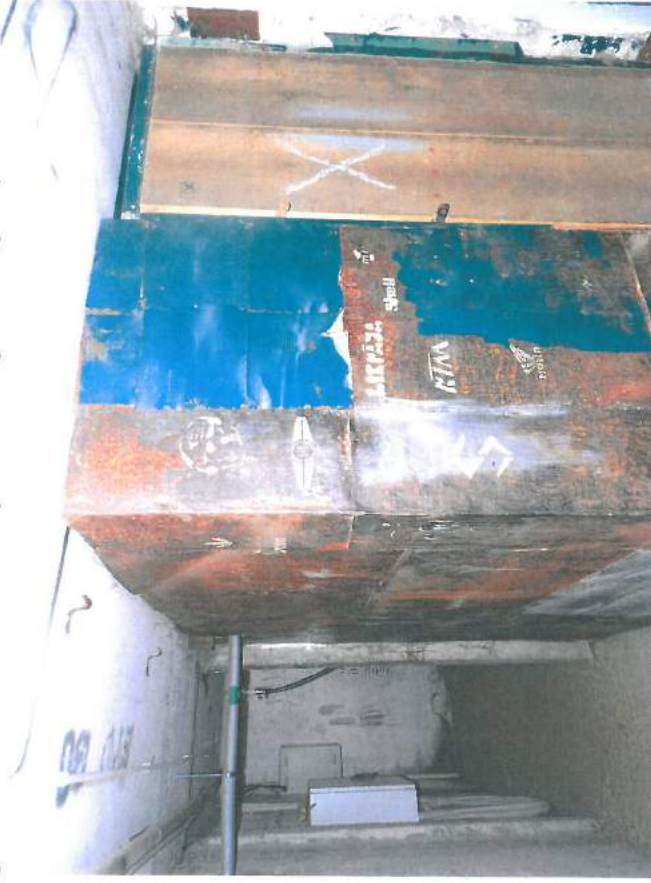
20.,21.att. Pagrabs nevēdinās; ārīnās jāparedz gaisa kanāli vai žalūzijas logos. Pagrabā pārsvarā ir betona paneļu sienas; šķūņiem iebūvētas koka vai metāla durvis.

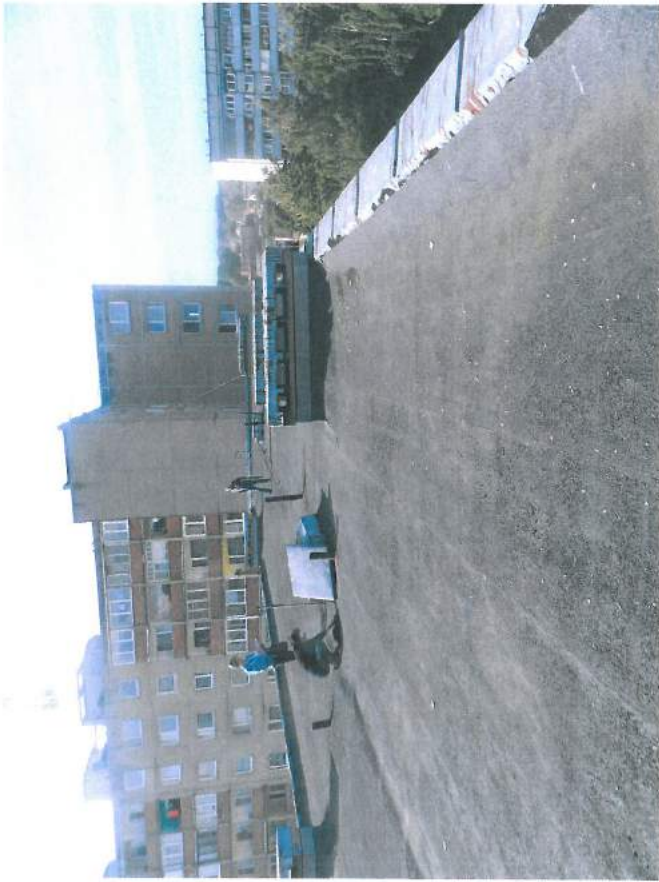
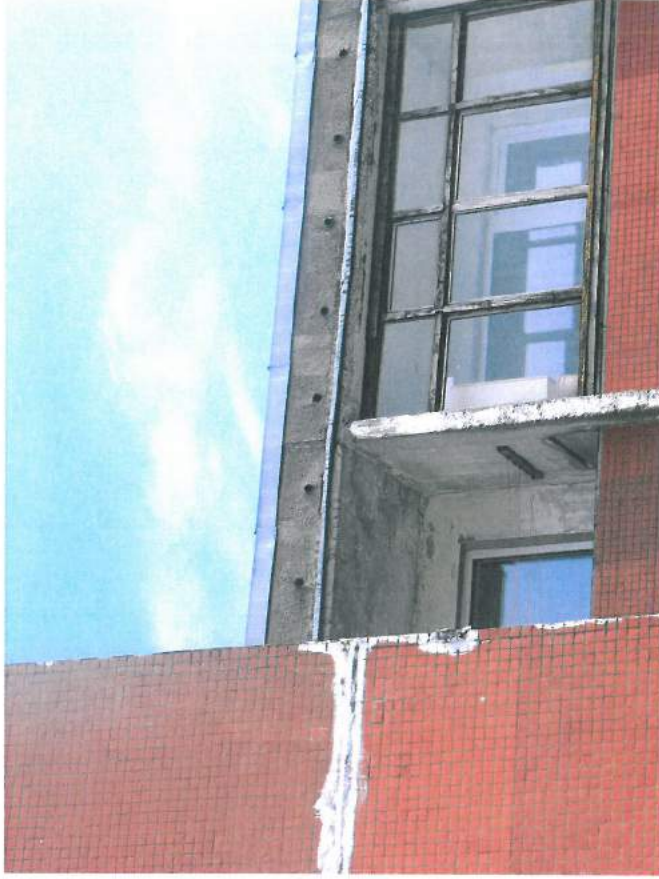
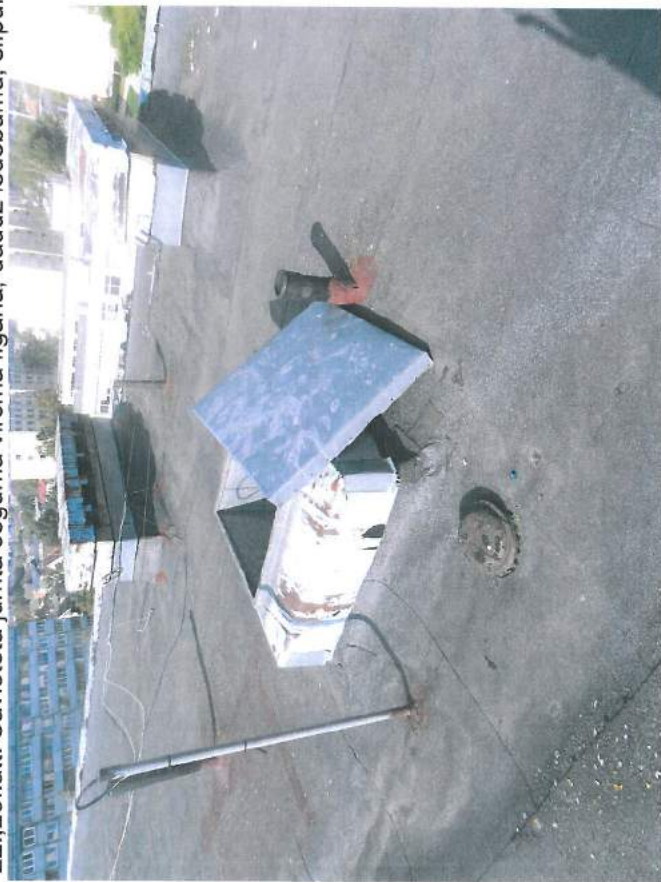
22.,23..att. Savietotā jumta seguma virsma līgana; daudz iedobumu, slīpums uz sateces vietām nepietiekams. Redzami savietotā jumta paneli ar vēdkanāliem .

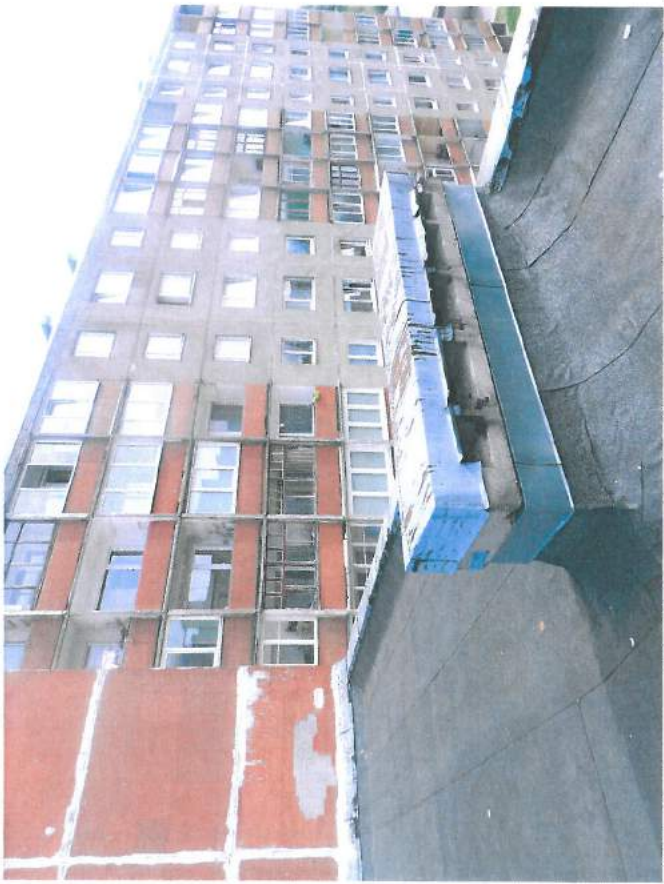
24.,25.att. Sakaru kabeli jāsakārto līdz jumnta siltināšanai; jumta lūkas jāatjauno; ar korektiem slīpinājumiem jāuzlabo nokrišņu savākšana no jumta virsmas.

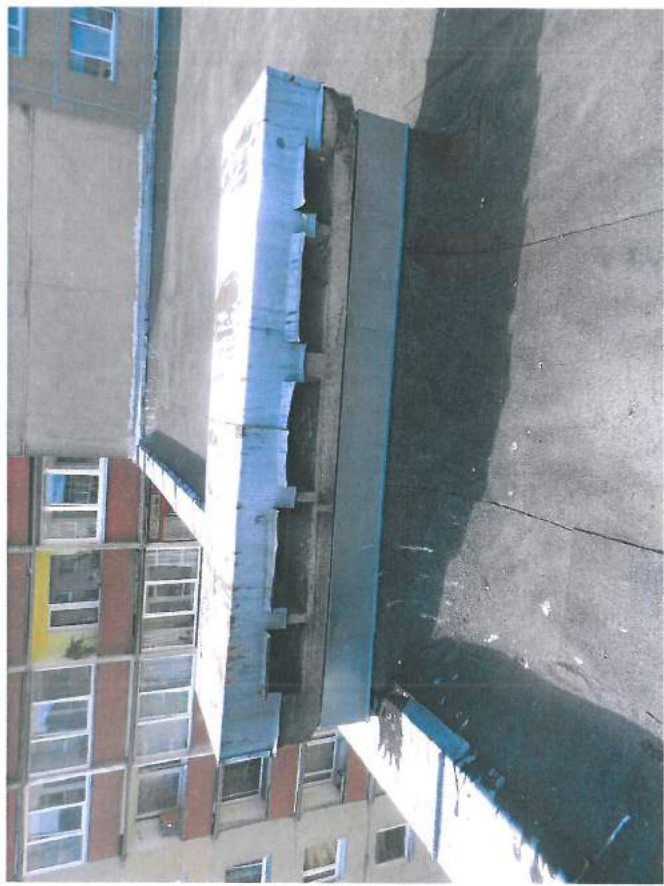
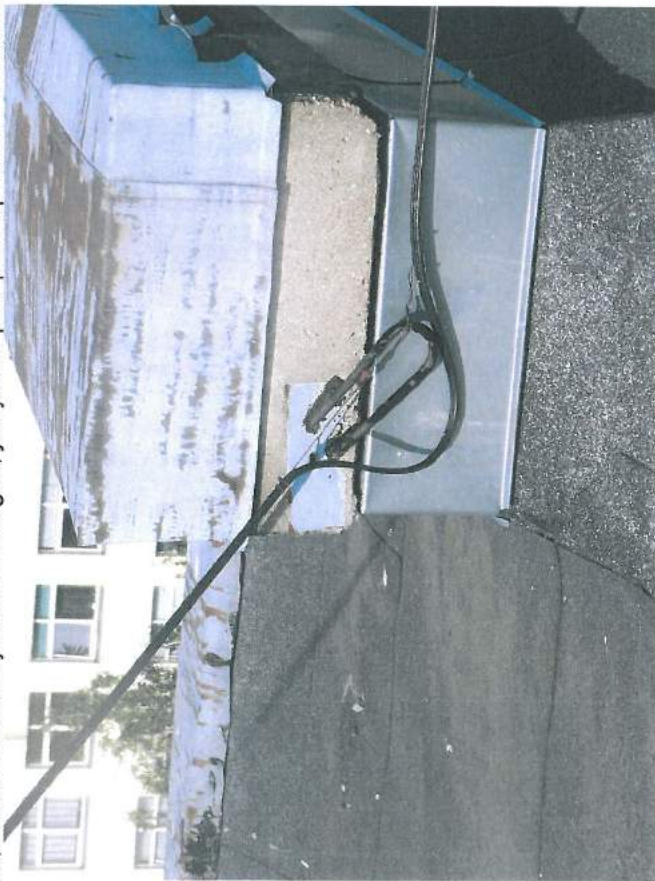
26.,27.att. Jumtam jāizbūvē margas; jāatjauno parapetu apšuvumi un vēdināšanas izvadu augšgali; jumts papildus jāsilina, jo esošais silinājums ir nepietiekams.
