PASŪTĪTĀJS:	SIA "LIEPĀJAS NAMU APSAIMNIEKOTĀJS"	LĪGUMA NR. 2018/3-62/90
						ĀRH. NR. 882
PROJ.VAD.	A. LIEĢE	12.03.2018	OBJEKTS:	JUMTA SEGUMA RESTAURĀCIJA		
PROJ.D.VAD.	A. LIEĢE	12.03.2018		LIEPĀJĀ, KRĪŠJĀNA VALDEMĀRA IELĀ 19		
ARH.	A. LIEĢE	12.03.2018	PROJ. DAĻA:	ARHITEKTŪRAS DAĻA	STADIJA	LAPAS Nr.
INŽ.	E. SKUDRA	12.03.2018			BP	AR-1
						LAPU SK. 3
			LAPA:	VISPĀRĪGIE RĀDĪTĀJI

## SKAIDROJOŠAIS APRAKSTS

Būvprojekts daudzdzīvokļu dzīvojamās mājas jumta seguma restaurācijai Liepājā, Kr. Valdemāra ielā 19 izstrādāts pamatojoties uz SIA "Liepājas namu apsaimniekotājs" pasūtījuma, dzīvokļu īpašnieku kopības lēmuma, jumta konstrukciju vizuālās apsekošanas un uzmērīšanas datiem un būves kadastrālās uzmērīšanas lietas.

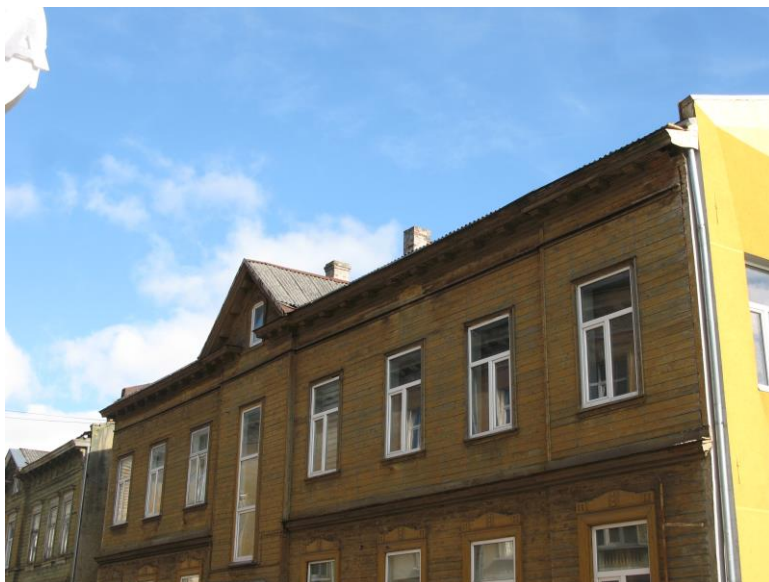
Jumta dzega ar dekoriem ēkas rietumu fasādē.

Jumta seguma restaurācijas darbu gaitā nepieciešams veikt jumta dzegu attīrīšanu no vecās krāsas. Bojātie elementi – jumta dzegu posmi, dēļu apšuvums, dekorī, nomaināmi uz jauniem, vēsturiskajiem elementiem analoģām būvdetaļām. Nav pieļaujama atjaunojamo detaļu vienkāršošana. Visi neatgriezeniski bojātie fasāžu elementi izgatavojami un atjaunojami pēc vēsturiskajiem analoģiem. Jumta dzegu koka konstrukcija krāsojama ar lineļļas krāsu saskaņā ar fasāžu krāsojumu.

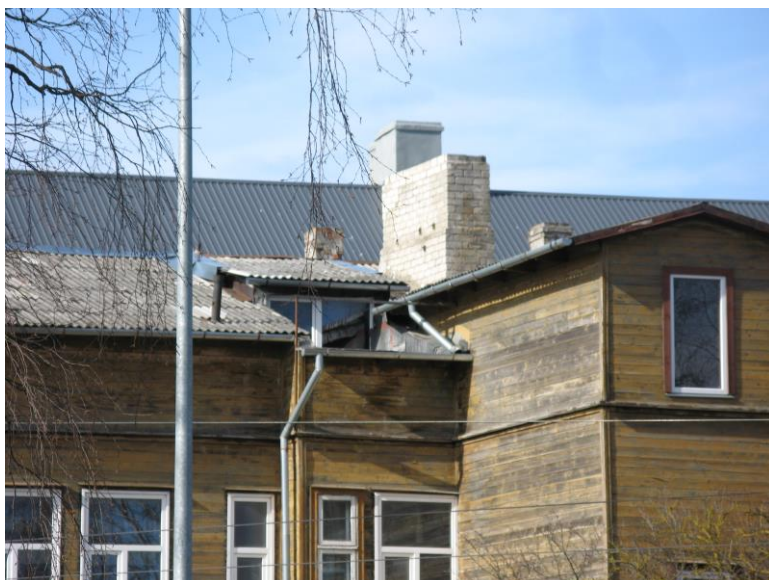
Austrumu fasāde ar jumta izbūvi un PVC logu bēniņu telpas izgaismošanai.

Ēkas pagalma puses jumta plaknē ir izbūve bēniņu stāvā esošo telpu izgaismošanai. Ņemot vērā ēkas fasādes arhitektonisko kompozīciju, šī jumta izbūve nav būvēta ēkas celtniecības laikā, bet gan vēlāk, ēkas ekspluatācijas gaitā. Līdz ar to tā neatbilst ēkas vēsturiskajam būvapjomam. Jumta izbūve demontējama un tās vietā atjaunojams jumta klājs.

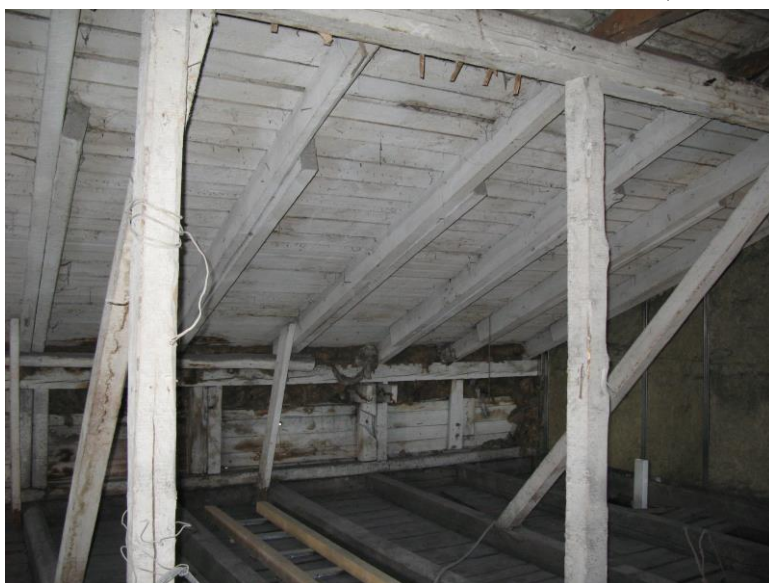
Jumta rietumu plakne.

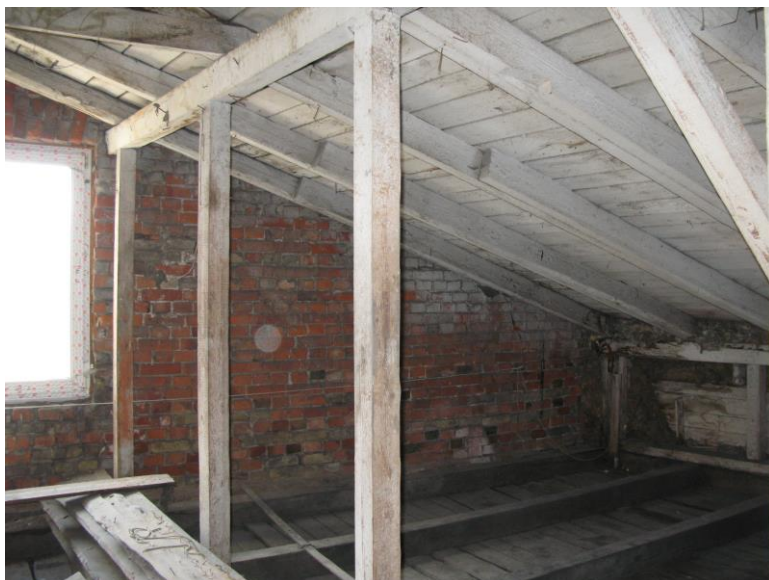
Skats uz bēniņu telpas dienvidu galu.

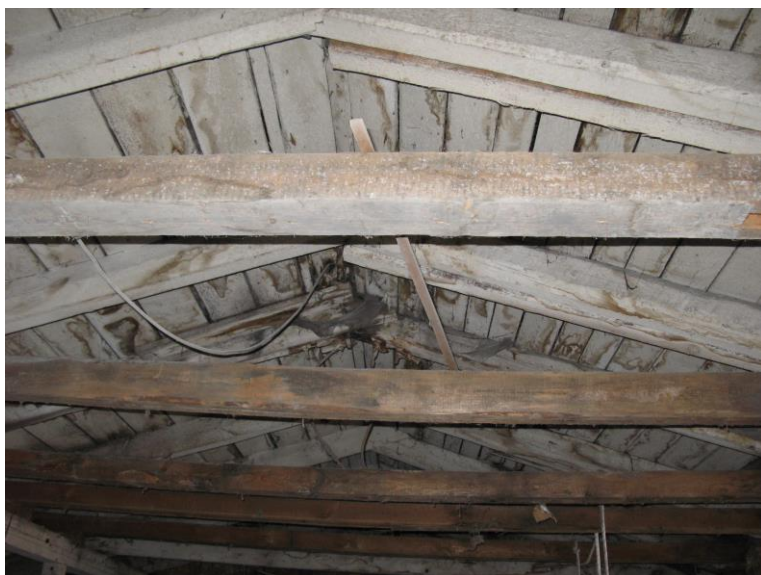
Daļēji bojāts dēļu klājs jumta korē.

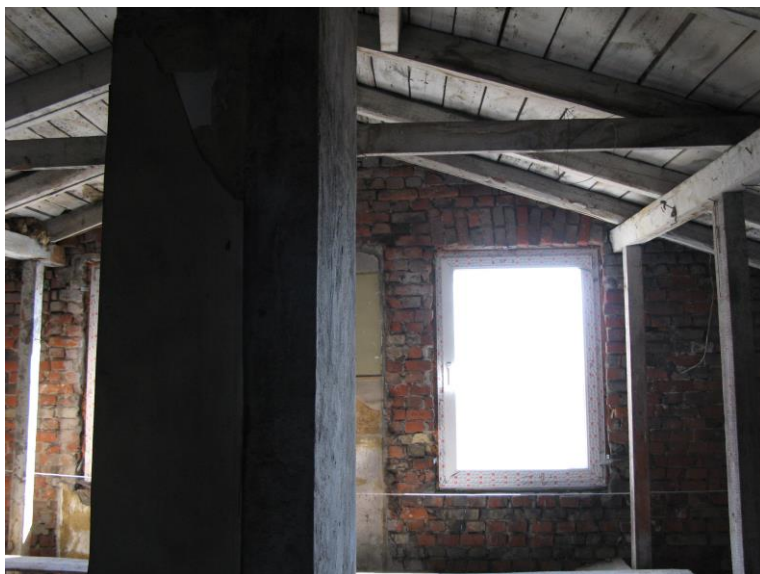
Apsekojot ēkas mansarda stāvu konstatēts, ka būves tehniskās inventarizācijas plāni neatbilst esošajai situācijai dabā. Ēkas gala (dienvidu) fasādē ir divi logi, bet inventarizācijas plānā uzrādīts tikai viens. Abiem logiem ir ķieģeļu mūra ķīļveida ailu pārsedzes, kas liecina, ka logu ailes nav izveidotas ēkas ekspluatācijas laikā, bet gan izbūvētas ēkas celtniecības laikā.

Logi ēkas gala (dienvidu) fasādē.

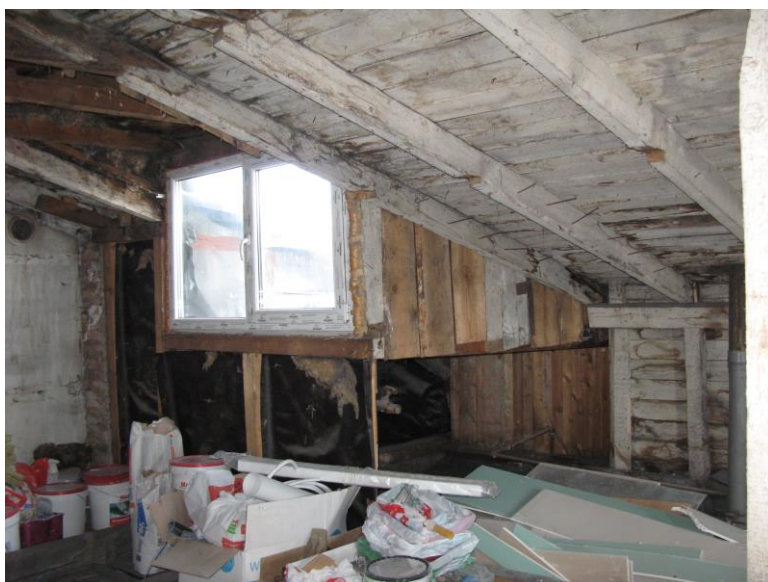
Ēkas jumta austrumu plāknē ir izveidota jumta izbūve ar logu. Ņemot vērā ēkas fasādes arhitektonisko kompozīciju, šī jumta izbūve nav būvēta ēkas celtniecības laikā, bet gan vēlāk, ēkas ekspluatācijas gaitā. Spriežot pēc spāru konstrukcijas, montāžas veida un to vecuma pakāpes, konstrukcija jumta izbūvei ar logu nav tapusi pēdējo gadu laikā. Jumta izbūve varētu būt veidota 20. gs. otrajā pusē.

Jumta izbūve ar PVC logu austrumu fasādē.

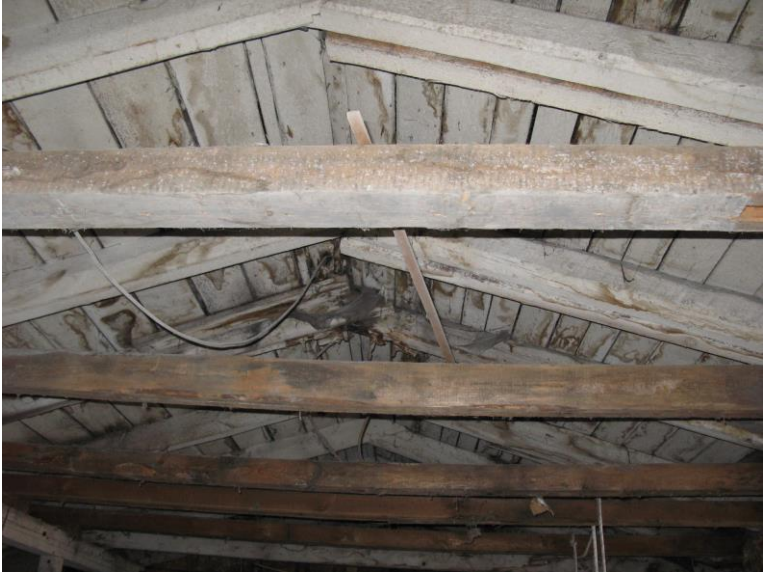
<p><b>4.8.</b></p>	<p><b>Jumta elementi: nesošā konstrukcija, jumta klājs, jumta segums, lietus ūdens novadsistēma.</b></p>	
<p>Ēkai ir divslīpju koka spāru jumta konstrukcija ar trīsstūra frontonu ēkas galvenajā (rietumu) fasādē. Jumta konstrukciju veido jumta krēsls, spāres, atgāžņi un saišķi. Virs spārēm dēļu klājs. Jumta segums – viļņotās azbestcements loksnes. Jumta segums laika gaitā bojāts un vietām vērojami seguma izlūzumi un plaisas, kas rada caurtecēšanu un atmosfēras notekūdeņu nokļūšanu uz jumta dēļu klāja, koka spārēm un mansarda stāva grīdas konstrukcijas, kā rezultātā tiek samitrinātas jumta nesošās konstrukcijas un pārsegums. Samitrinājuma rezultātā vērojami lokāli spāru un dēļu klāja bojājumi. Atmosfēras nokrišņi bojā otrā stāva dzīvokļus.</p>

<p><b>20</b></p>
<p>Daļēji bojāts dēļu klājs jumta korē.</p> <p><b>Jumta konstrukcijas daļēji apmierinošā stāvoklī. Jumta segums daļēji neapmierinošā stāvoklī.</b></p> <p>Lietus ūdens novadsistēma izbūvēta no cinkotajām lietus ūdens teknēm un notekām. Teknes un notekas vietām sarūsējušas, salaidumi nehermētiski, pa kuriem atmosfēras nokrišņi nokļūst uz ēkas fasādes un veicina fasādes dēļu apšuvuma bojāšanos. Dažu noteku garums nav pietiekošs, lai novadītu lietus ūdeņus uz piegulošo teritoriju, kā rezultātā atmosfēras nokrišņi nonāk uz fasādes un veicina tās bojāšanos.</p> <p><b>Lietus ūdens novadsistēma daļēji neapmierinošā stāvoklī.</b></p>		<p><b>30</b></p>

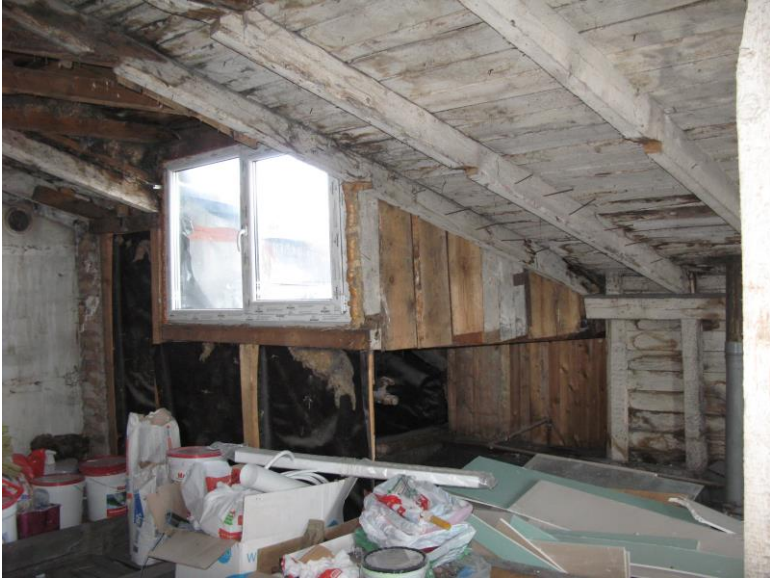
<p>Ēkas jumta austrumu plāknē ir izveidota jumta izbūve ar logu. Ņemot vērā ēkas fasādes arhitektonisko kompozīciju, šī jumta izbūve nav būvēta ēkas celtniecības laikā, bet gan vēlāk, ēkas ekspluatācijas gaitā. Spriežot pēc spāru konstrukcijas, montāžas veida un to vecuma pakāpes, konstrukcija jumta izbūvei ar logu nav tapusi pēdējo gadu laikā. Jumta izbūve varētu būt veidota 20. gs. otrajā pusē. Jumta izbūve veikta salīdzinoši nekvalitatīvi.</p>

<p>Jumta izbūve ar PVC logu. <b>Jumta konstrukcijas izbūve daļēji neapmierinošā stāvoklī.</b></p>	<b>40</b>
	<p>Jumta konstrukcijas, ieseguma un ūdens noteku sistēmas veids, konstrukcija un materiāls. Savietotā jumta konstrukcija un materiāls. Konstatētie defekti un to iespējamie cēloņi. Gaisa apmaiņa, temperatūra un gaisa mitruma režīms bēniņos. Tehniskā stāvokļa novērtējums kopumā pa atsevišķiem konstrukciju veidiem.</p>	
<b>4.9.</b>	<b>Balkoni, lodžijas, lieveņi, jumtiņi.</b>

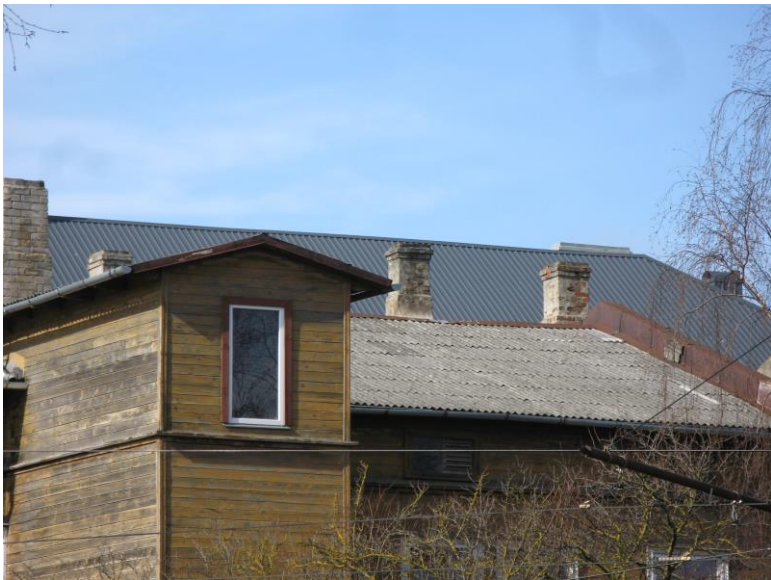
<b>4.14.</b>	<b>Apkures krāsnis, virtuves pavardi, dūmeņi.</b>	
	Saskaņā ar uzdevumu netiek apskatīts.	
	Krāšņu, kamīnu, virtuves pavardu un dūmeņu veidi, konstrukcija, materiāls un apdare. Atbilstība ugunsdrošības prasībām.	
<b>4.15.</b>	<b>Konstrukciju un materiālu ugunsizturība.</b>	
	Netiek aprēķināta.	
	Betona, metāla, koka, plastmasas, auduma un pretuguns aizsargapstrādes materiāli, šo materiālu atbilstība standartiem, pretuguns aizsardzības veidu atbilstība normatīvo aktu prasībām. Konstrukciju un materiālu tehniskā stāvokļa novērtējums ugunsizturības robežu un pretdūmu aizsardzības aspektā.	
<b>4.16.</b>	<b>Ventilācijas šahtas un kanāli.</b>	
	Ēkai ir pieci dūmvadi, no kuriem četri ir vēsturiskie dūmvadi, bet viens izbūvēts krietni vēlākā laika posmā. Dūmvadu apmetums daļēji atslāņojies un nokritis. Dūmvadu gali apdrupuši.	<b>35</b>

<p>Dūmvadi jumta korē. <b>Daļēji apmierinošā stāvoklī.</b></p>

Dūmeņu izvadi virs jumta attīrāmi no atslāņotā apmetuma un bojātajām mūra daļām. Veicama dūmvadu izvadu pārmūrēšana, izveidojot profilētus dūmeņu galus, atbilstoši vēsturiskajiem paraugiem.

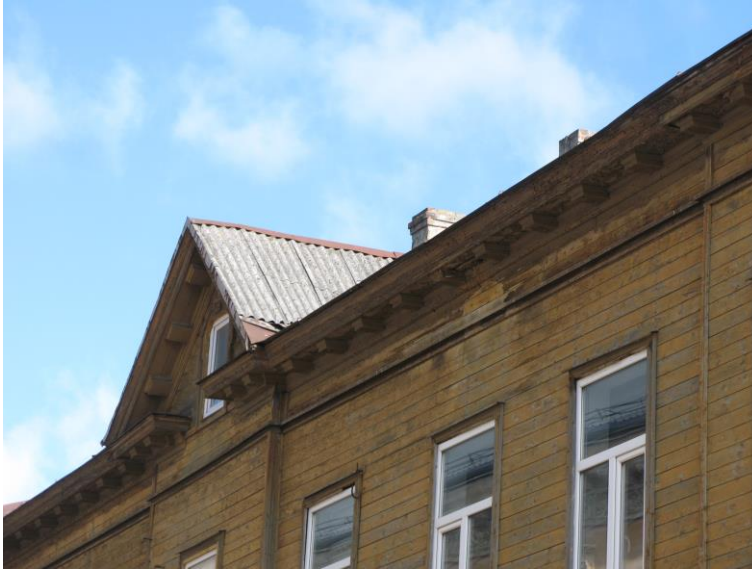
dzega ar dēļu profilējumu. Zem jumta dzegas ritmiski izvietoti koka dekori Ēkas galvenajā (rietumu) fasādē ieejas daļa akcentēta ar trīsstūra formas frontonu. Ēkas fasāde ilgstoši nav krāsota, krāsu slāņi vietām atdalījušies, koka apdare saplaisājusi, daļa no fasāžu elementiem laika gaitā ir pazuduši. Ēkas jumta restaurācijas gaitā veicama visu zudušo un neatgriezeniski bojāto jumta dzegas elementu atjaunošana pēc vēsturisko elementu paraugiem.

Jumta dzega galvenajā (rietumu) fasādē.

**Fasādes ārējās apdares (dzegu) tehniskais stāvoklis vērtējams kā daļēji apmierinošs. Restaurācijas gaitā nepieciešams veikt pasākumus jumta dzegu atjaunošanā un tehniskā stāvokļa uzlabošanā.**
