TEHNISKĀS APSEKOŠANAS ATZINUMS

Vizuālās apskates paskaidrojuma raksts

**Tehniskās apsekošanas atzinums
Dzīvojamās ēkas fasādes vienkāršota atjaunošana
M.Ķempes ielā 22, Liepājā,**

Atzinums izsniegts: 2018.gada 29.jūnijā, SIA "Liepājas namu apsaimniekotājs" pārstāvim

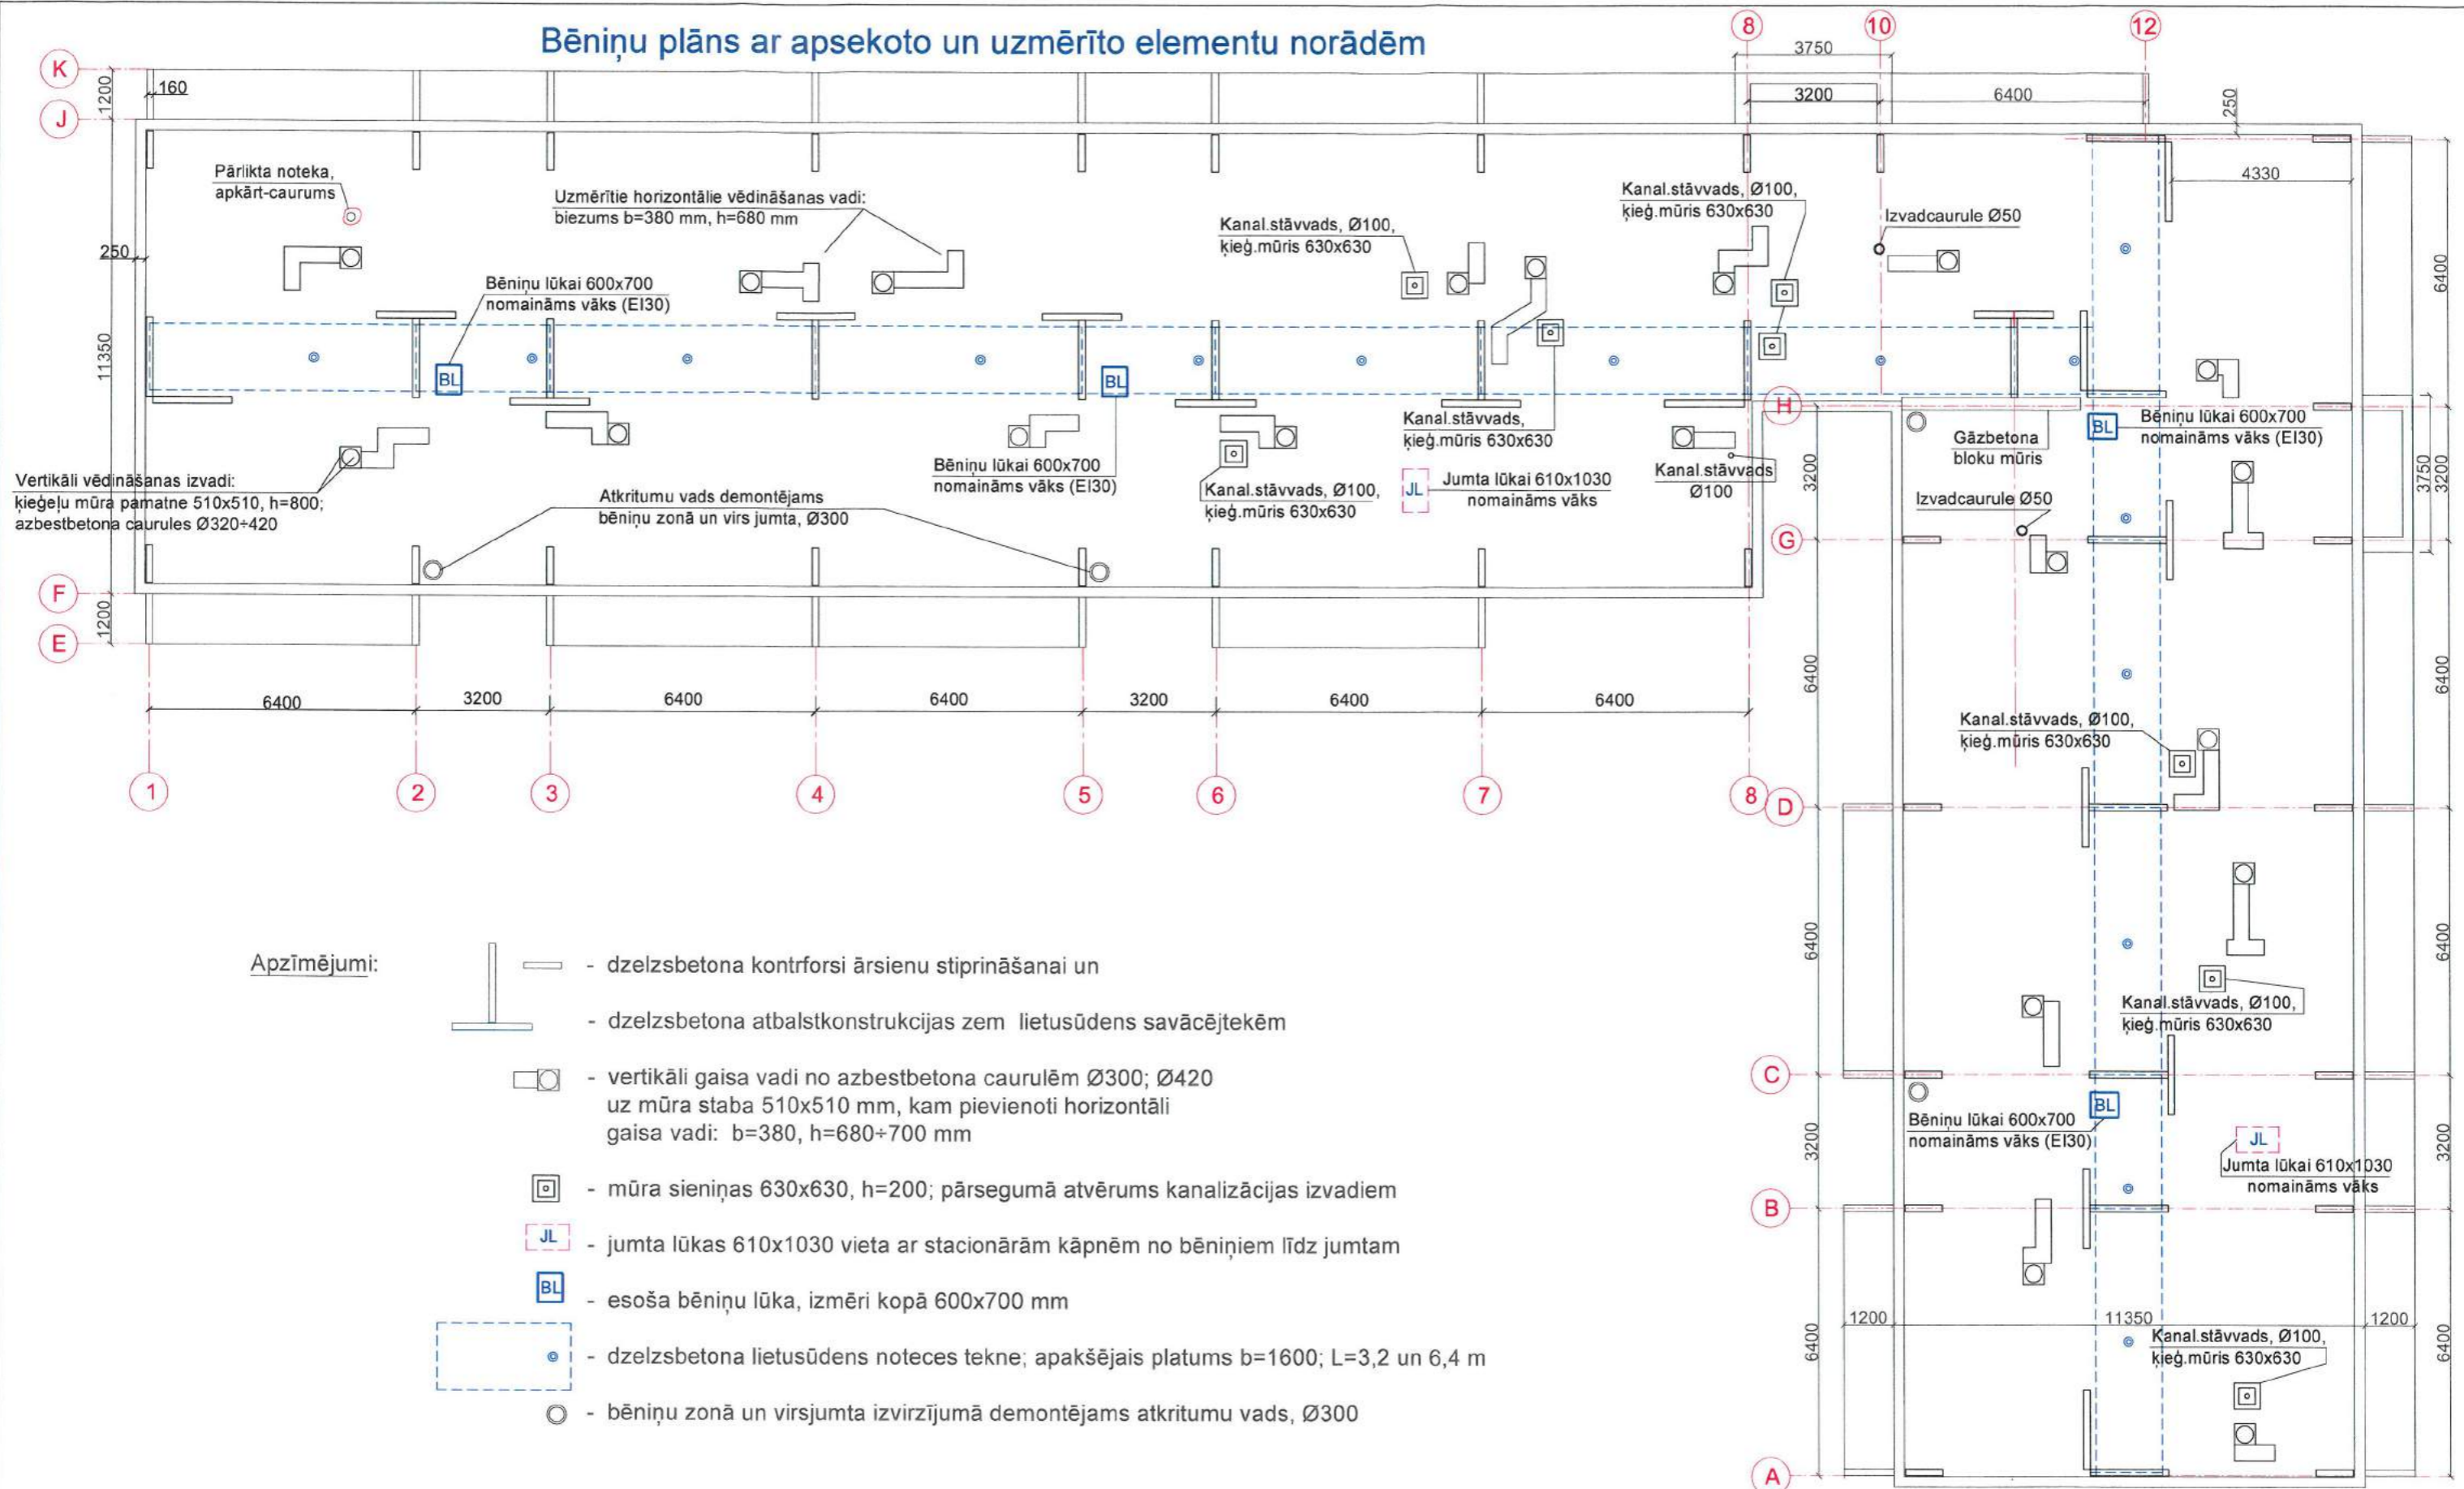
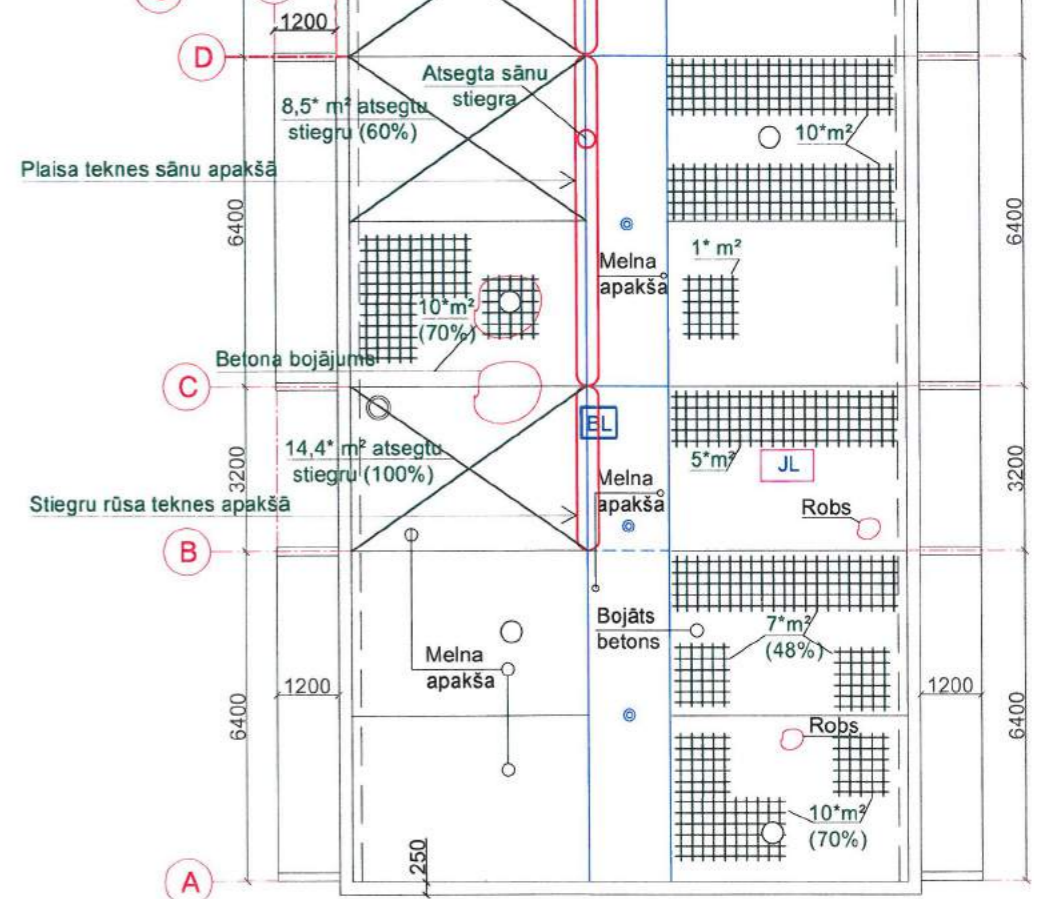
Bēniņu plāns ar apsekoto un uzmērīto elementu norādēm

- jumta panelis ar (vai bez) gaisa izvada atvērumu (analogi КПН52); paneļa izmēri no bēniņu puses 3,2x4,5 m paneļa apakšējā virsma **vairāk vai mazāk nomelnējusi kondensāta mitruma iespaidā**, stiegras atsegtas dažādā platībā; panelim veicama apakšējās betona virsmas un atsegtu stiegru attīrīšana; stiegru pretkorozijas apstrāde; betona aizsargkārtas atjaunošana; virsmas pretpelējuma krāsošana 3 reizes visu elementu apakšējai virsmai
0.5 m² - atsegtu stiegru platības norāde

- Kopā ir 45 jumta paneļi 3,2x5,2m (no apakšas 3,2x4,5 m); apakšējās virsmas platība =648 m²; jumta siju apakšas platība = 25,7 m². Kopā ir 10 teknes ar l=1.6x6,4 m un 5 teknes ar l=1.6x3,2 m; kopējā apakšējā platība=128 m² cietusi no kondensāta mitruma.
- Apakšējās no kondensāta mitruma bojātās virsmas attīrīšana un pretpelējuma krāsojums 3 reizes visiem elementiem jāveic 802 m² platībā (100%); jāizpilda 10 robi paneļu virsmā; paneļu krāsojums veicams pēc betona virsmas remonta
- Apakšējā virsmā atsegti stiegrojumi un betona aizsargkārtas jāatjauno 317 m² platībā (40%); avārijas stāvoklī 3 paneļi.
- Plaisas paneļu un tekņu apakšējā virsmā jātīra un jāhermetizē 86* m garumā.
- Bojājumu norādi skatīt jumta elementu plānā; bojājumu apjomu precizēt pēc vietas.
- Steidzamības kārtā jāizbūvē pagaidu atbalstkonstrukcijas zem avārijas stāvoklī esošiem paneļiem.

- jumta paneļu un tekņu apakšējās virsmas atjaunošana visā platībā: betona virsmas, savienojumu šuvju un plaisu rūpīga attīrīšana; atsegto stiegru pretkorozijas apstrāde; šuvju mastikas injicēšana plaisās un savienojumu šuvēs; betona aizsargkārtas atjaunošana; paneļu virsmas pretpelējuma krāsošana; seguma atjaunošana pielietojot mūsdienīgas tehnoloģijas;

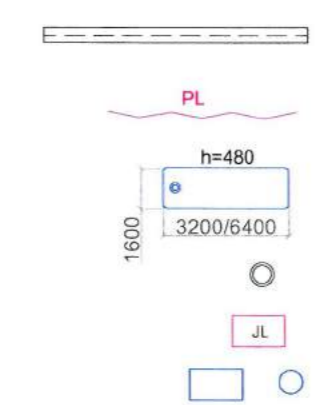
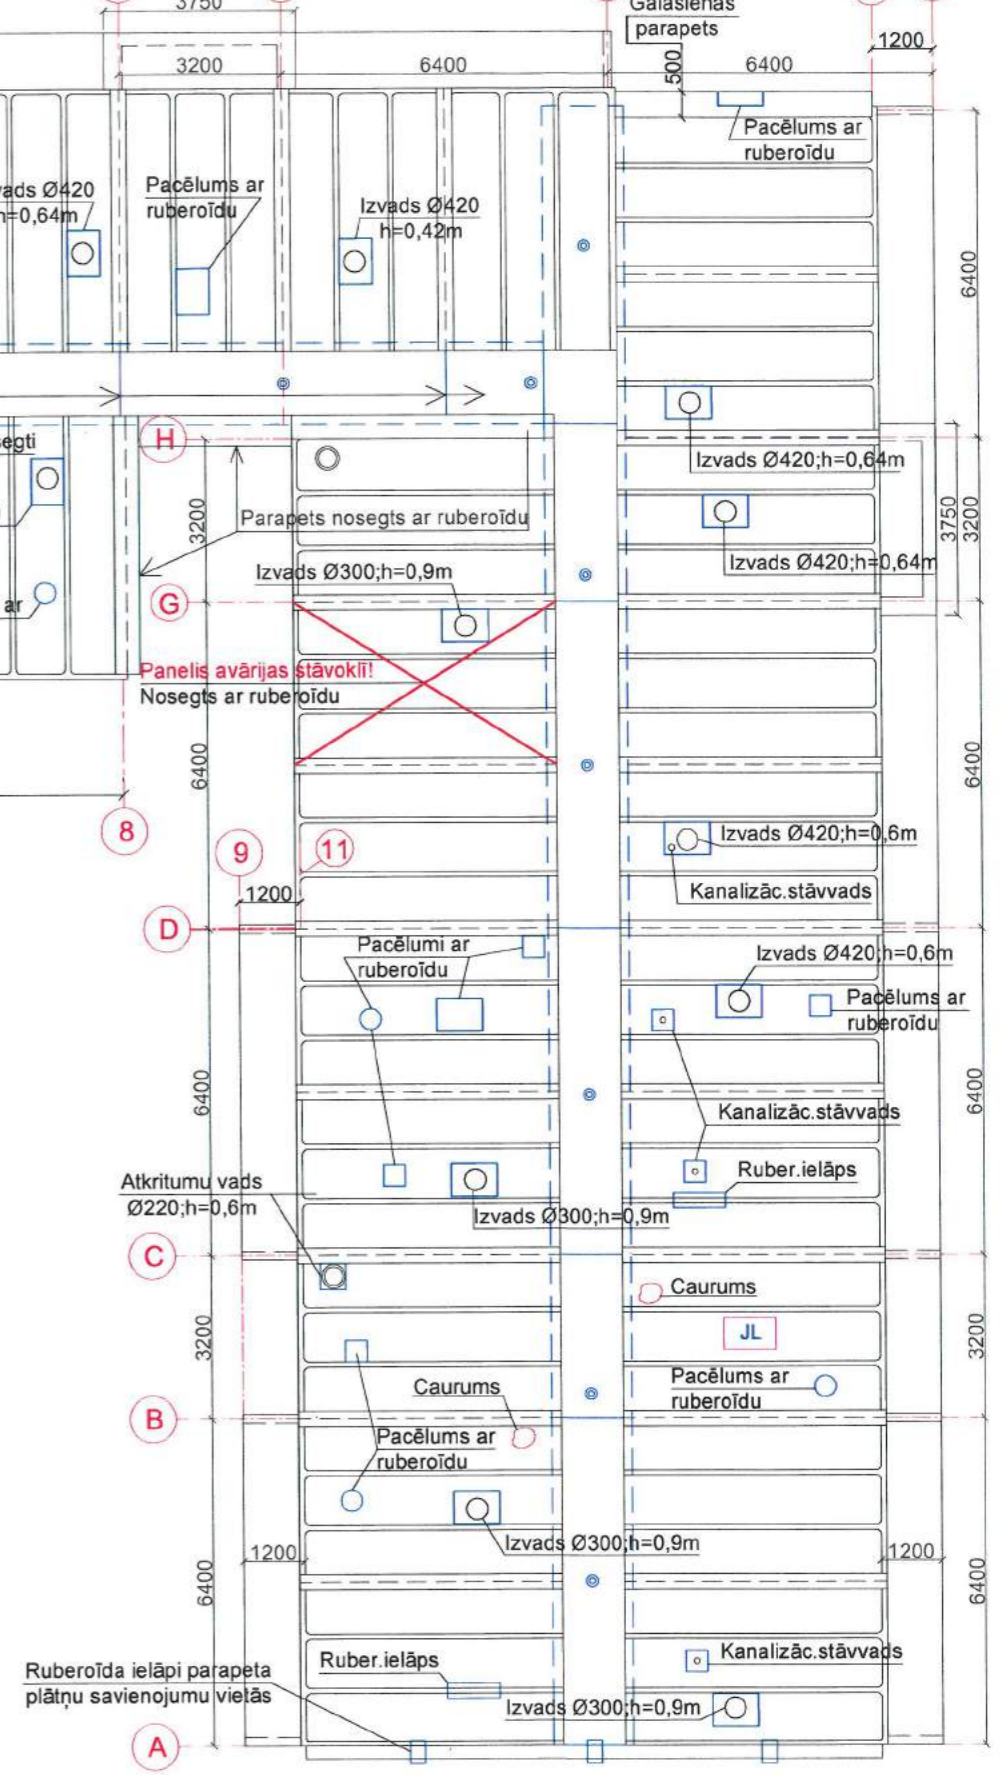
Jumta paneļu plāns ar augšējās virsmas bojājumu norādēm

- ribots jumta panelis ar (vai bez) vēdināšanas izvada atvēruma (analoģs КПН52); izmēri no jumta puses 3,2x5,2 m; paneļu augšējā virsma nolietojusies, graudaina, daļēji izskalota saistviela; vietām ir robi, stiegru atsegumi ribās, atdalījusies un daļēji nobirusi betona aizsargkārtas; **panelim jāremontē visa augšējā virsma pēc mūsdienīgas tehnoloģijas, paredzot atsegtu stiegru apstrādi, betona aizsargkārtas un hidroizolācijas kārtas atjaunošanu.**
Trīs jumta paneli jādemontē un to vietā jāizbūvē cita konstrukcija, piem., jāuzstāda "Sendvič" paneli.
Līdz jumta atjaunošanas darbiem jāierīko pagaidu atbalstkonstrukcija bojāto paneļu zonā.

- dzelzsbetona jumtiņi paneļu sadurvietu noseģšanai; betona virsma nolietojusies un jāremontē analogi jumta paneļiem; šuves jāhermetizē visā garumā - **tehnoloģiski pareizi jāaizpilda**

- Plaisas jāremontē paneļu ribās, teknēs u.c. augšējā virsmā 41 m; aizpildāmi 5 caurumi (apjoms jāprecizē pēc virsmas attīrīšanas).
- Trīs avārijas stāvoklī esoši jumta paneļi jādemontē un to vietā jāizbūvē cita konstrukcija, piem., "Sendvič" paneli.

- Jumtam jāatjauno margas tā, lai netiktu bojātas jumta konstrukcijas; ievērot LBN 201-15 "Būvju ugunsdrošība" p.81.2. prasības.
- Bojājumu norādes skatīt jumta elementu plānā; bojājumu apjomu precizēt pēc jumta virsmas attīrīšanas.

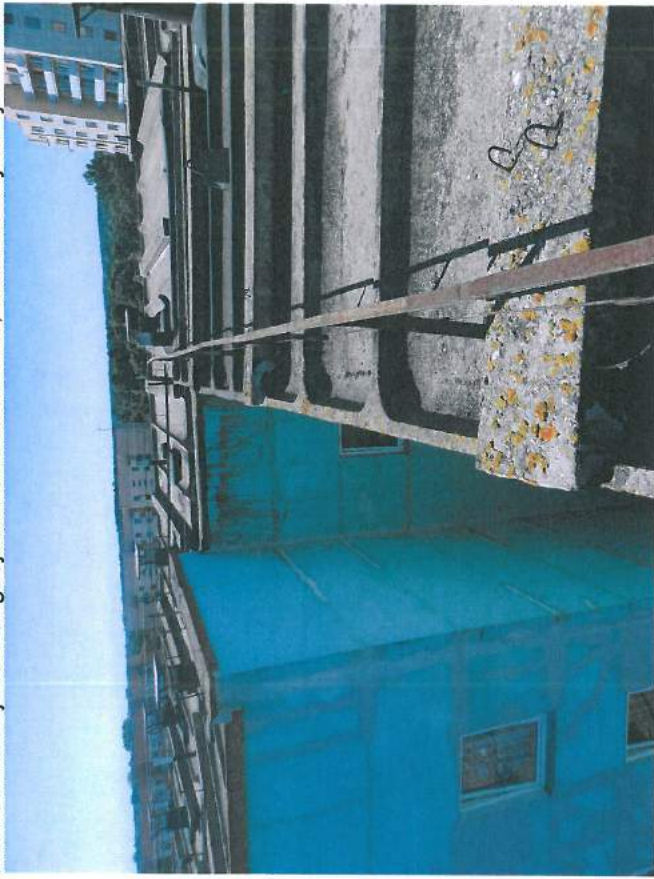
36., 37.att. Ruberoīda ielāpi vietām atļīmējušies; gar parapetiem vērojami notecējumi uz ārsienām; uz jumta virsmas redzams apsūņojums.
