TEHNISKĀS APSEKOŠANAS ATZINUMS

1.att. Dzīvojamā ēka, kad.apz.1700 044 0113 001, M.Ķempes ielā 6, Liepājā. Ielas fasāde.

Daudzdzīvokļu dzīvojamā māja M.Ķempes ielā 6, Liepājā, kad.apz.1700 044 0113 001

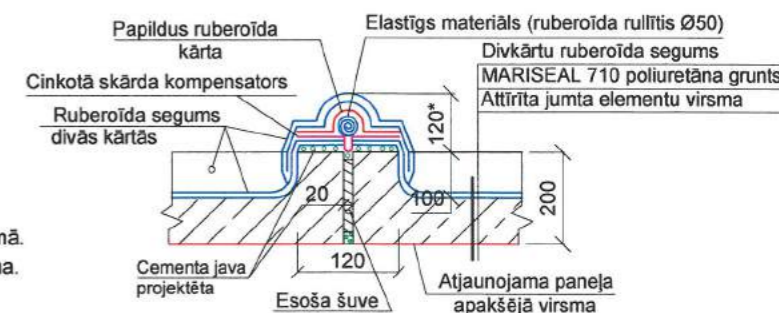
Jumta elementu plāns ar apsekojuma norādēm

Visai jumta augšējai virsmai pielīmēts ruberoīds, kas ir apsūnojis, laika gaitā nolietojies; ruberoīds jānovāc un jumta virsma pilnībā jāatjauno

1. Kopā ir 10 jumta paneļi 3,2x5,2m; 2 teknes ar l=1,6x6,4 m un 1 tekne 1,6x3,2 m.
2. Remontējamo plaisu garums uz apsekojuma laiku ~38 m.
3. Apakšējā virsmā atsegtu stiegru un betona aizsargkārtas atjaunošana 15 m² platībā. Pēc betona virsmas attīrīšanas šī platība var palielināties.
4. Šuvju atjaunošana-hermetizēšana starp jumta elementiem veicama ~152 m garumā.
5. Jumta panelu saduršuvju "nosegcepuru" vietā ierīkot aplīmējama tipa salaidums ~42 m garumā.
6. Bojājumu apjomu precizēt pēc vietas, kad ir attīrīta jumta elementu apakšējā un augšējā virsma.

1. Atsegtu stiegru attīrīšana panelu apakšējā virsmā, pretkorozijas apstrāde un apakšējās betona aizsargkārtas atjaunošana.
2. Veikt jumta elementu savienojumu šuvju un plaisu hermetizēšanu no bēniņu puses
3. Visu jumta elementu apakšas krāsošana 3 kārtās uz attīrītas virsmas.
4. Paneļiem un tekņēm noņemt ruberoīda segumu un remontēt betona virsmu, pielietojot MARISEAL tehnoloģiju. Pirms tam tekņēs iebūvēt jaunus cementa javas slīpinājumus un atjaunot piltuves, hermetizēt savienojumu šuves.
5. Jumta panelu savienojumu šuves nosegt ar jaunu konstrukciju vai kapitāli remontēt esošās betona "cepures".
6. Izbūvēt jumta margu, atjaunot parapetu apšuvumus.
