### **Tehniskās apsekošanas atzinums**

Daudzdzīvokļu dzīvojamā māja  
Kadastra Nr. 17000020062009, Atmodas bulvāris 8b, Liepāja  
(būves nosaukums, zemes vienības kadastra numurs un adrese)

SIA "Liepājas namu apsaimniekotājs", 2016. g. 27.dec., līg. nr.: EA-76-16  
(pasūtītājs, līguma datums un numurs)

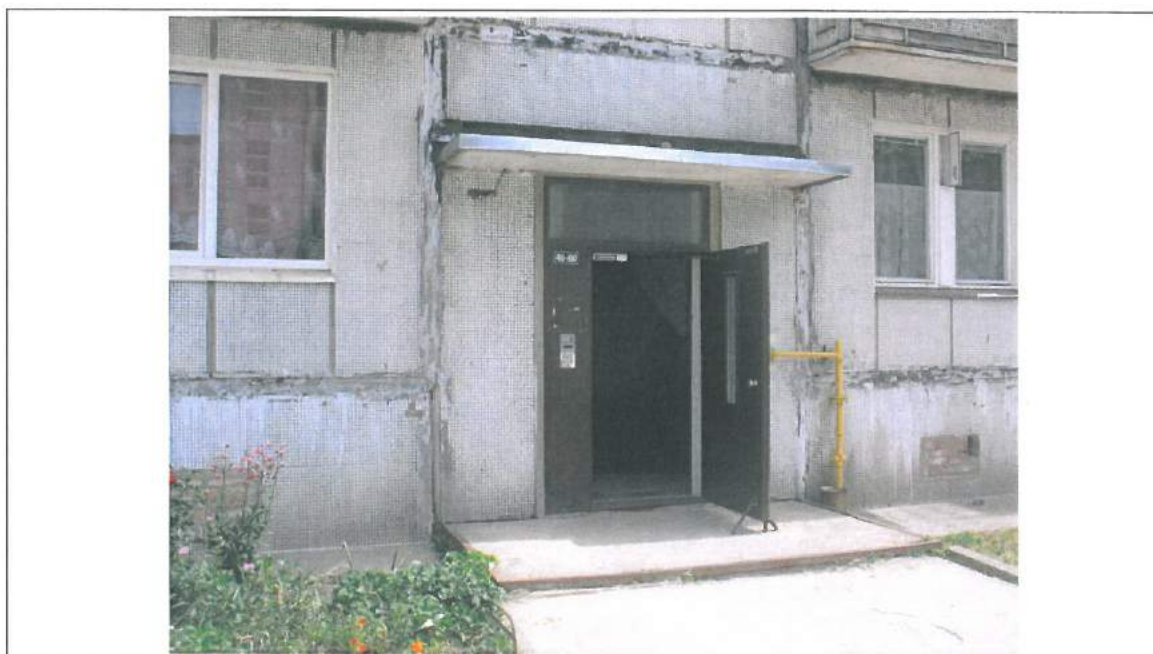
Lieveņi – dzelzsbetona plātnes, kopumā ir apmierinošā tehniskā stāvoklī, bet morāli novecojuši, nepieciešams to atjaunošana.

7.2.1.2. Ieejas mezglu pārseguma jumtiņa dzelzsbetona plātnes remonts. Ieejas mezglu lieveņu remonts. Rekomendējam betona virsmu rūpīgi attīrīt no visām abrazīvām daļiņām. Visas atsegtās armatūras apstrādāt ar rūsas pārveidotāju. Remontam izmantot *Schomburg Inducret-BIS* (vai analogs). Piedāvātā sistēma nodrošina ideālu betona vecā un jaunizveidojamās betona virsmas remontu reizē ar stiegrojuma antikorozijs aizsardzību. Pēc plātnes remontu plātni uzstrādāt kausējamo ruberoīdu 2 kārtās, izveidot jumtiņam skārda apmalojumu.
