**Dokumenta nosaukums:** Tehniskā (vizuālā) apsekojuma atzinums

**Objekta adrese:** Mežmalas iela 5, Liepāja  
LV-3407, Latvija

2017.gada 26.maijs

**Daudzdzīvokļu dzīvojamā māja  
Mežmalas iela 5, Liepāja  
Kadastra Nr. 1700 002 0327 001**

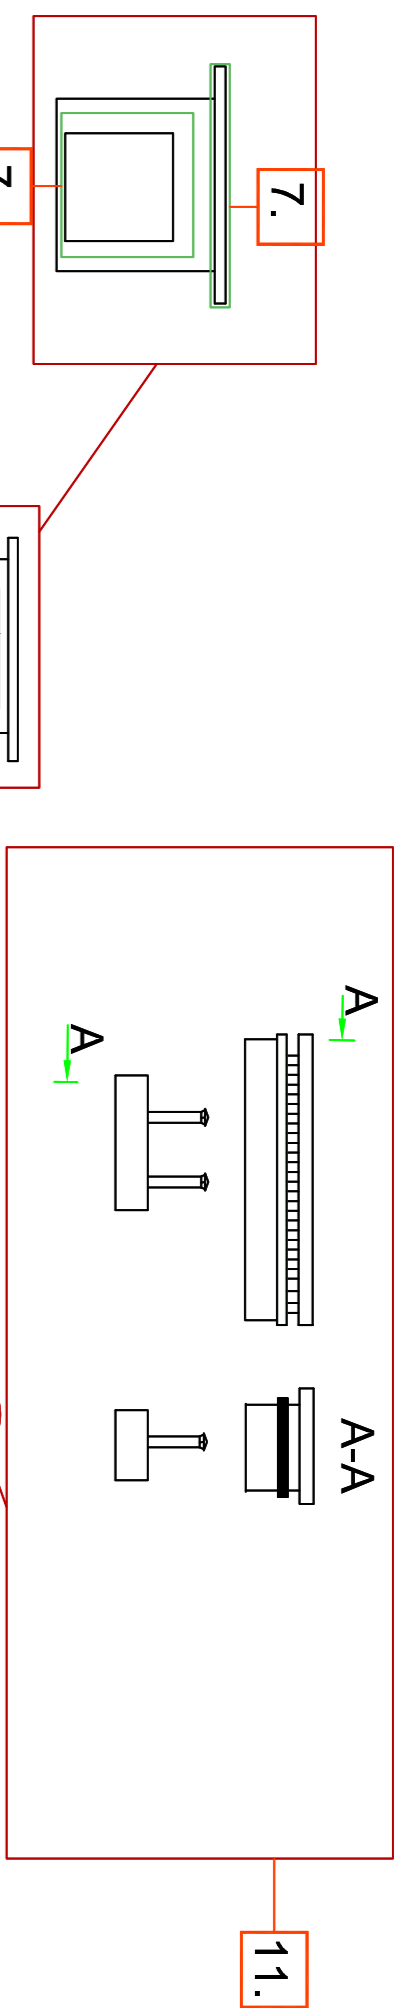
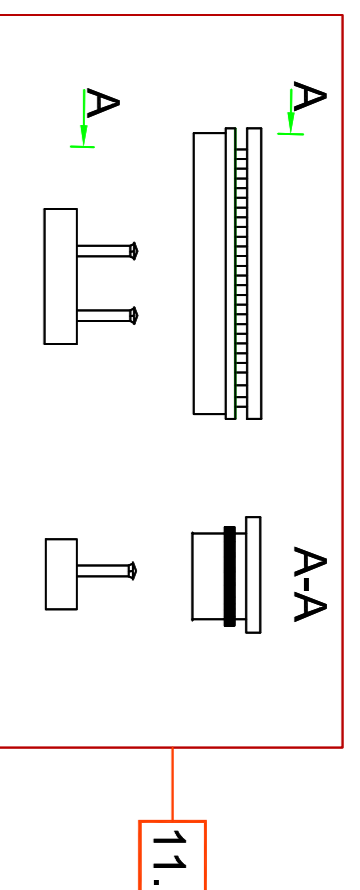
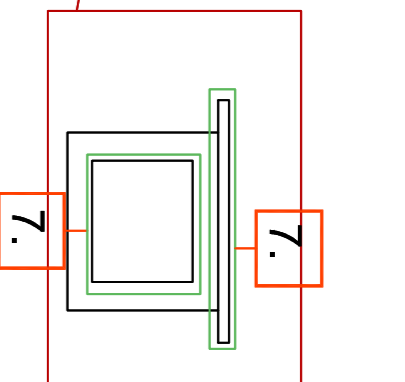
Rietumu fasāde ar tehniskā  
apsekojuma atzīmēm

1. Ēkai pa perimetru dzelzsbetona pamatu aizsarggarni daudzviet deformējies, saplaisājusi daudzviet sadrupusi.
2. Ieejas mezgla dzelzsbetona līvenis lokāli saplaisājis, izdrupis.
