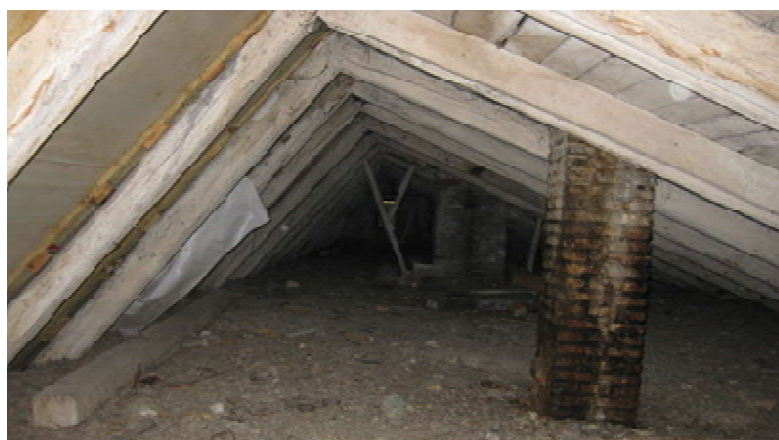
Foto Nr26
Jumta koka konstrukcija

Jumta nesošā konstrukcija izbūvēta no koka. Spāres ēkas garenvirzienā ar šķērsriezumu 15*15cm, citur 8*16(h) cm, solis attiecīgi 1.3 un 1.1m. Rietumu puses daļā jumta slīpums ~45, austrumu pusē~ 20 grādu. Daļa spāru ir pastiprinātas no vienas puses (foto Nr27). Jumta spāres, savilces un atgāžņi kopumā ir apmierinošā stāvoklī. 1 pasijai jumtu sateknes zonā ir daļēji satrupējusi- tās stāvoklis vērtējams kā neapmierinošs (foto Nr28).

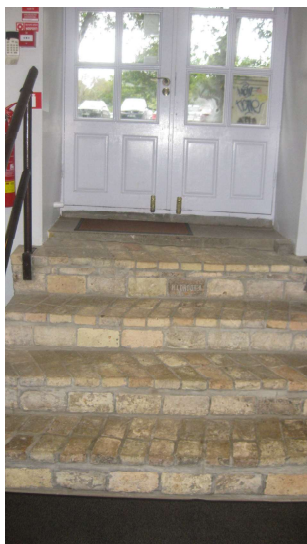
Foto Nr36
Cokolstāva kāpnes

Nokļūšanai cokolstāvā pagalma pusē izbūvētās kāpnes sastāv no betona pakāpieniem. Pakāpieni nodauzīti. Tehniskais stāvoklis daļēji neapmierinošs.

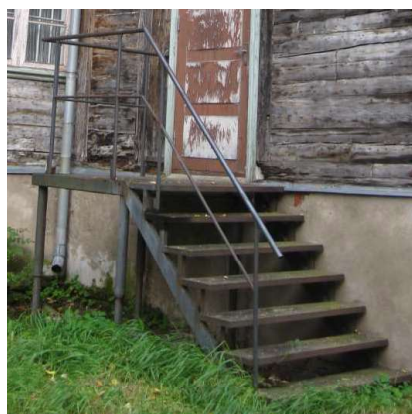
Foto Nr41
Pagalma puses kāpnes uz 1 stāvu.

Pagalma pusē esošās kāpnes ved no pirmā uz jumta stāvu. Kāpnes krāsotas, pakāpieni nodiluši. Tehniskais stāvoklis vērtējams kā daļēji apmierinošs.

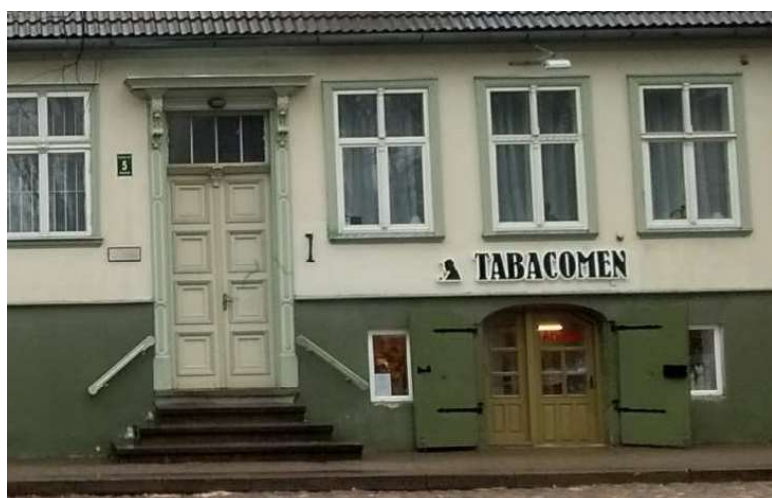
lelas (rietumu) fasādē izbūvētās centrālās ieejas durvis ir koka konstrukcijas ar koka pildīņiem (foto 46). Uz cokolstāvu izbūvētas koka durvis ar koka pildīņiem un stiklojumu. Šīm durvīm ir koka durvju slēgi. Durvis un slēgi krāsoti. Ielas fasādē daļa logu ir koka, daļa PVC konstrukcijas. Visu ārdurvju un logu stāvoklis rietumu fasādē labā stāvoklī.

Foto Nr46
Centrālās ieejas durvis , ielas durvis cokolstāvā.

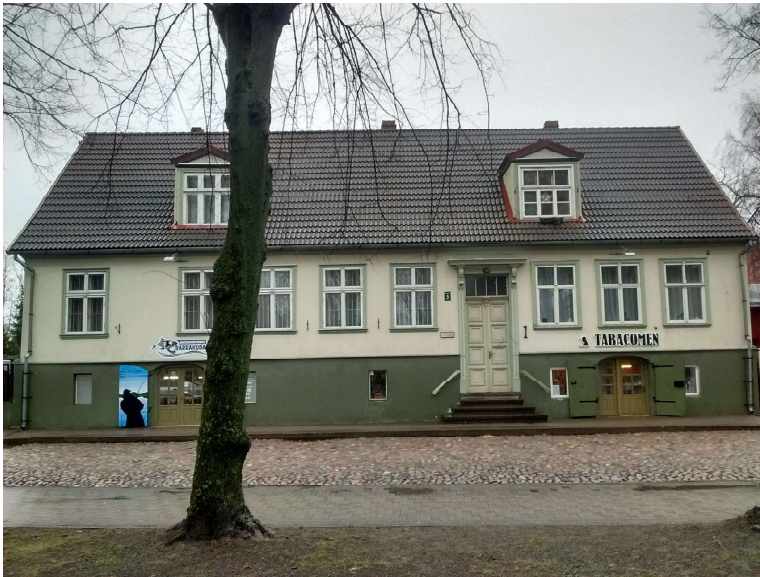
Foto Nr50
Ielas (rietumu) fasāde.

Ēkas ielas (rietumu) fasādes ārējā apdare – krāsots apmetums. Nelieli defekti cokolstāva krāsojumā pie kāpnēm, logiem. PVC logiem atdalījušās dekoratīvās uzlikas. Kopumā labā tehniskā stāvoklī.

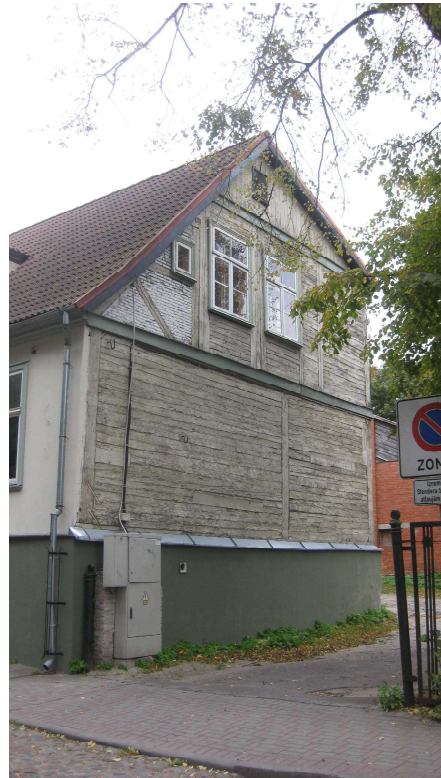
Foto Nr51
Dienvidu fasāde

Dienvidu un ziemeļu fasādēs- krāsota koka fasāde. Ziemeļu fasādē krāsojums atsevišķās vietās nolietojies. Cokolstāvā- krāsots apmetums. Apmetums vietām bojāts- samitrinājies vai atdalījies (foto Nr11). Stāvoklis daļēji apmierinošs.
