SIA „WOOS”

APLIECINĀJUMA KARTE ĒKAS VIENKĀRŠOTAI FASĀDES ATJAUNOŠANAI

Būvniecības ieceres nosaukums:
Dzīvojamās ēkas fasādes vienkāršota atjaunošana
Mirdzas Kempes ielā 22, Liepājā. IZMAINAS
(būvobjekta nosaukums, būvniecības veids, būvniecības objekta adrese)

**Vispārīgā daļa, Tehniskās apsekošanas atzinums; Arhitektūras risinājumi;
Būvkonstrukcijas, Apkure un ventilācija, Zibens aizsardzība;
Darbu organizēšanas projekts**

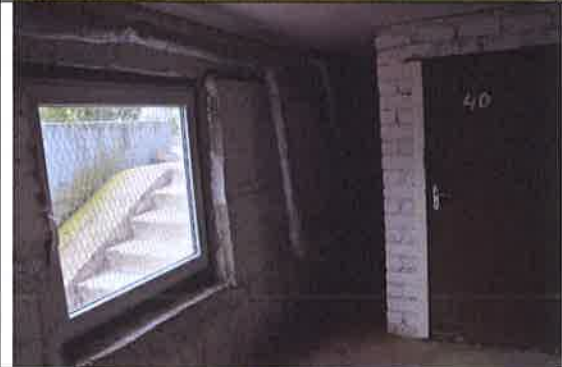
| | <p>7.att. Ēkas pagraba logi ir mainīti, uzstādīti energoefektīvi PVC profila logi ar divstiklu paketi.</p> |

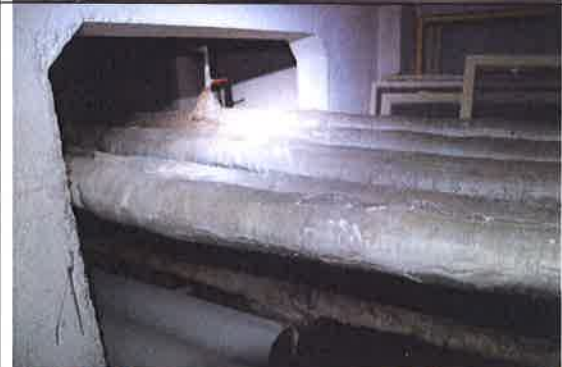
| | <p>8.att. Apkures cauruļvadi. Siltumizolācija (izņemot atsevišķus posmus) nav mainīta kopš ēkas ekspluatācijas uzsākšanas, daudzviet nav vispār. Nepieciešams veikt sistēmas rekonstrukciju, siltinot cauruļvadus, pēc nepieciešamības mainot radiatorus dzīvokļos un aprīkojot tos ar termostatiskiem vārstiem, individuālās uzskaites ierīkošana.</p> |

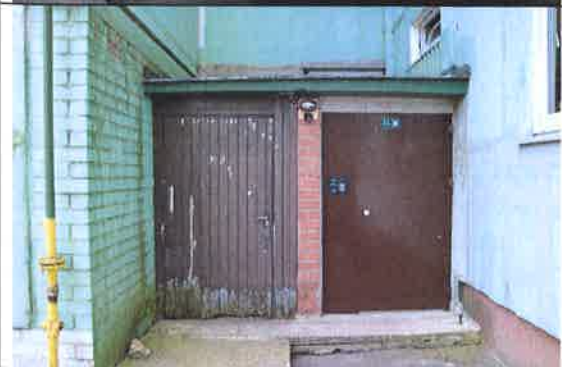
| | <p>9.att. Ieejas mezgls. Ārdurvis ir mainītas, uzstādot siltinātas metāla ārdurvis. Nepieciešams mainīt gruzu telpas durvis.</p> |

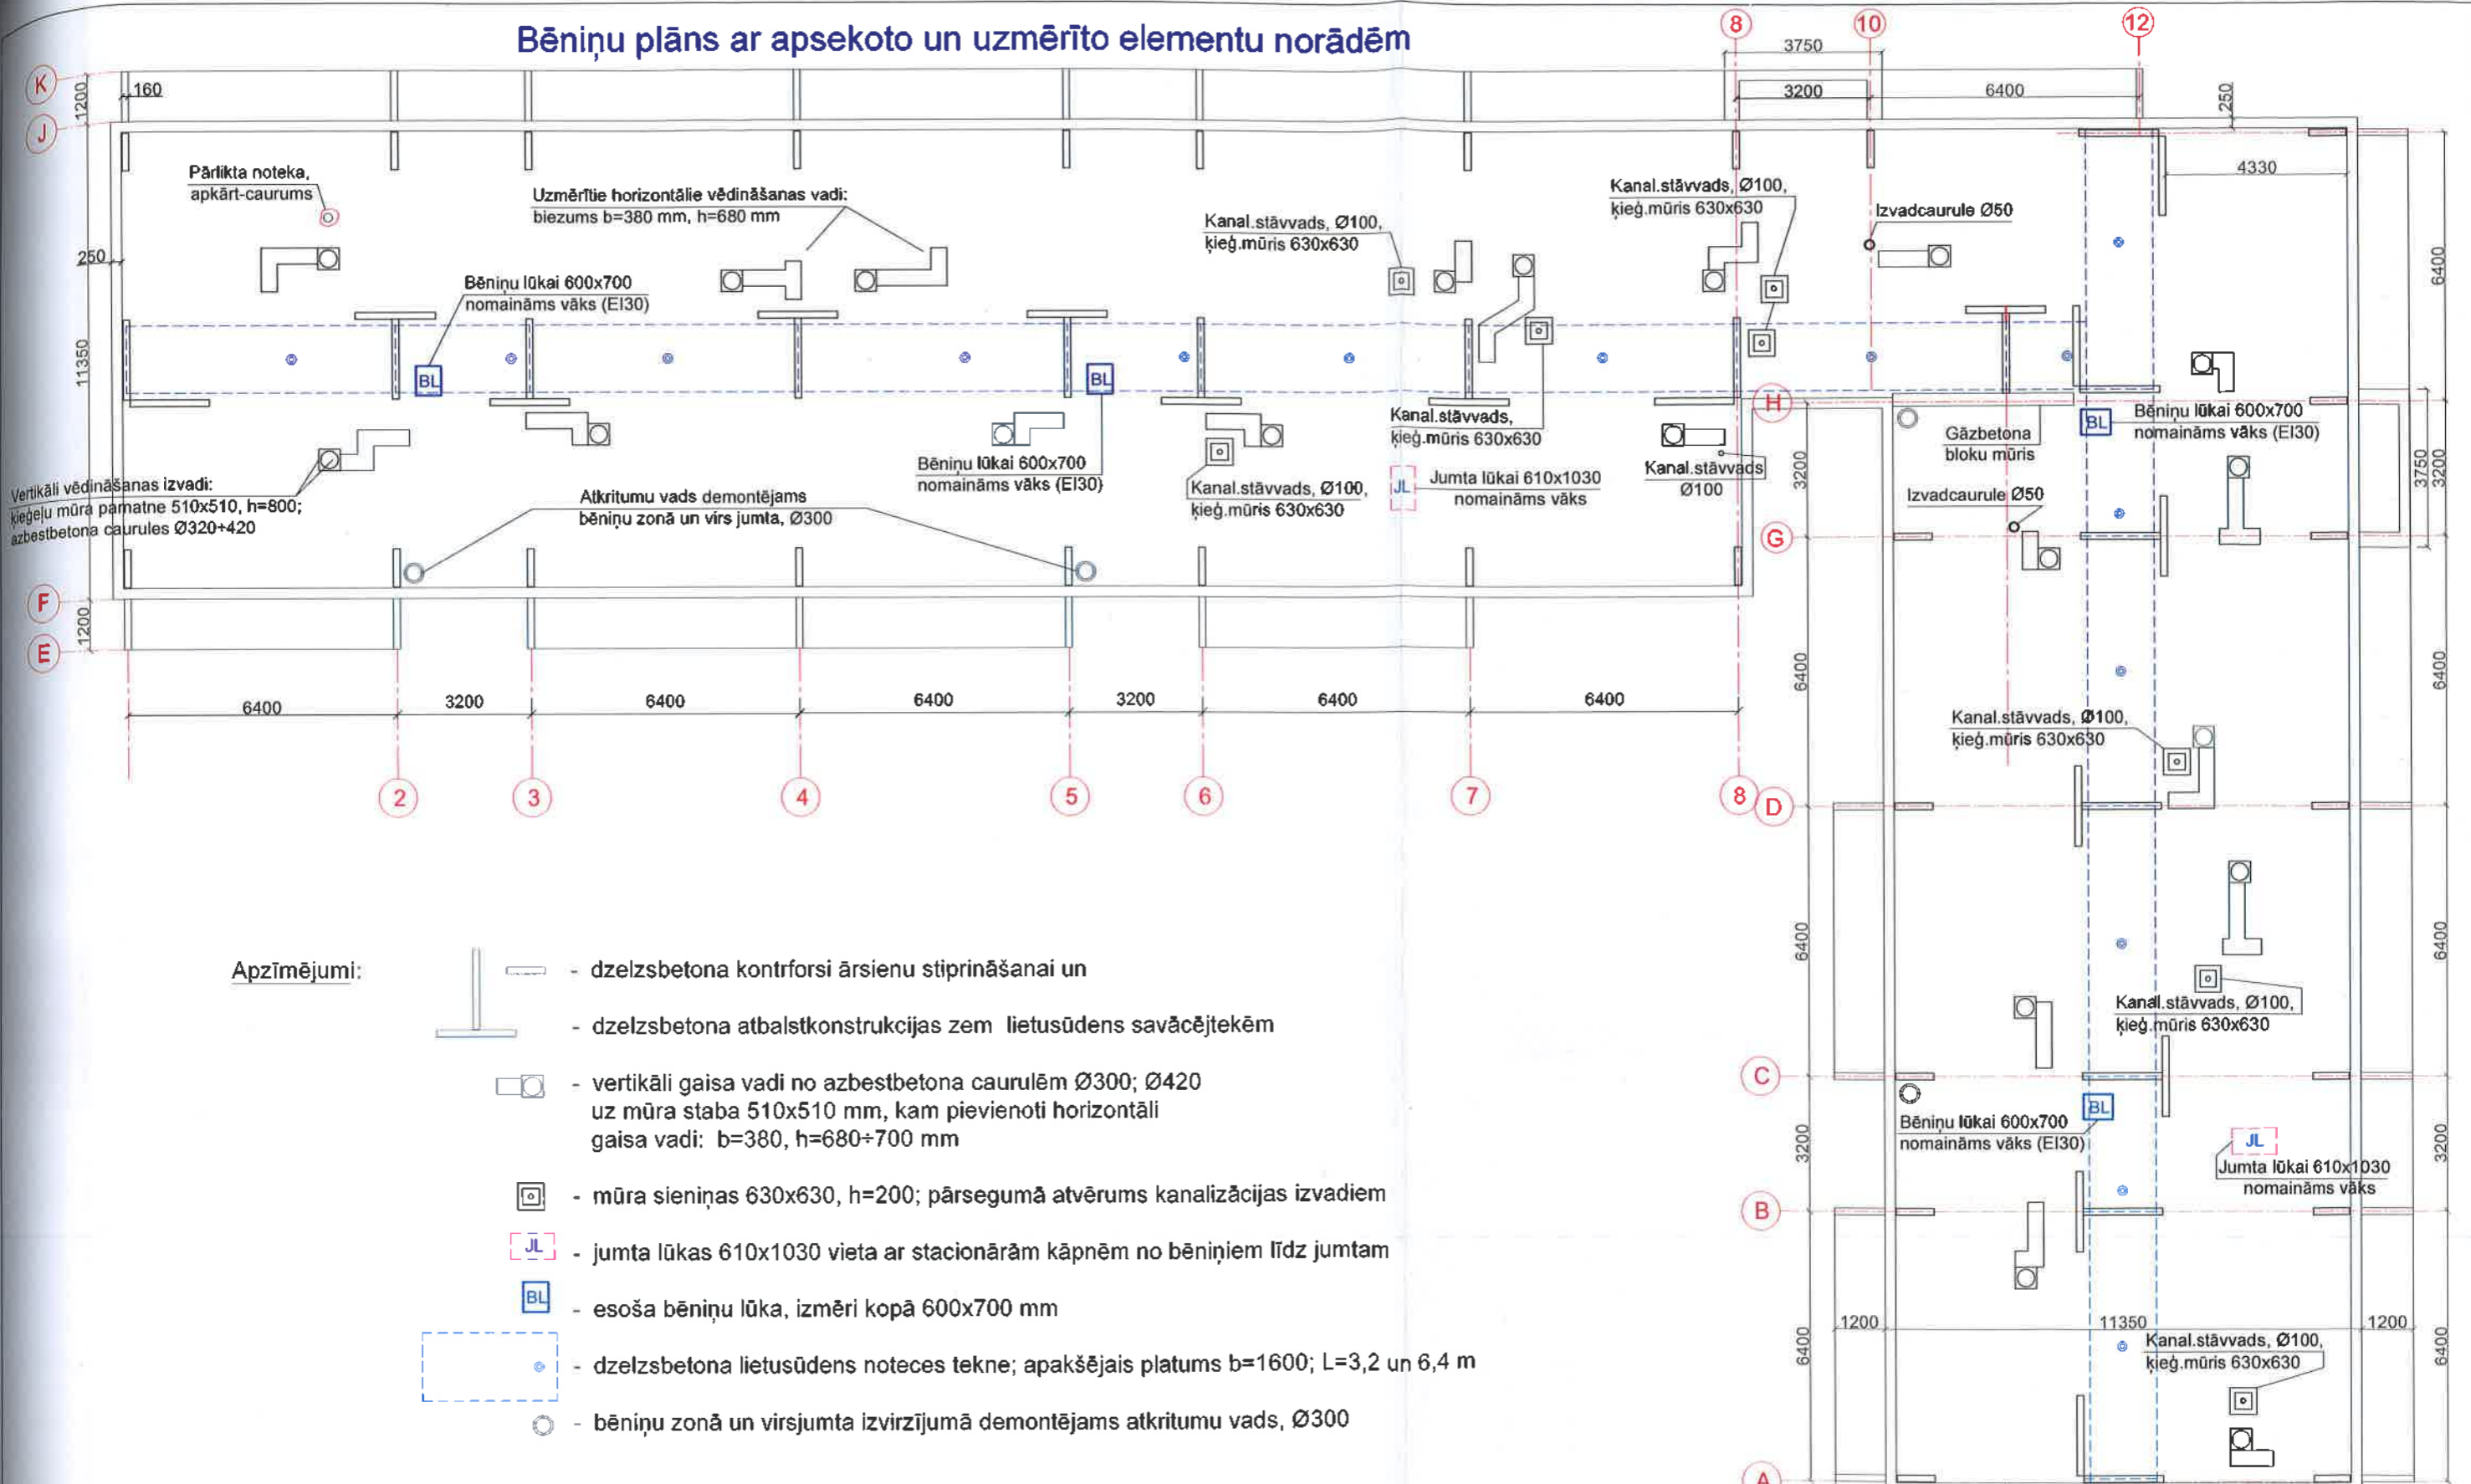
Bēniņu plāns ar apsekoto un uzmērīto elementu norādēm

- jumta panelis ar (vai bez) gaisa izvada atvērumu (analoģs КПН52); paneļa izmēri no bēniņu puses 3,2x4,5 m paneļa apakšējā virsmā **vairāk vai mazāk nomelnējusi kondensāta mitruma iespaidā**, stiegras atsegtas dažādā platībā; panelim veicama apakšējās betona virsmas un atsegtu stiegru attīrīšana; stiegru pretkorozijas apstrāde; **betona aizsargkārtas atjaunošana; virsmas pretpelējuma krāsošana 3 reizes visu elementu apakšējai virsmai**
0.5 m² - atsegtu stiegru platības norāde

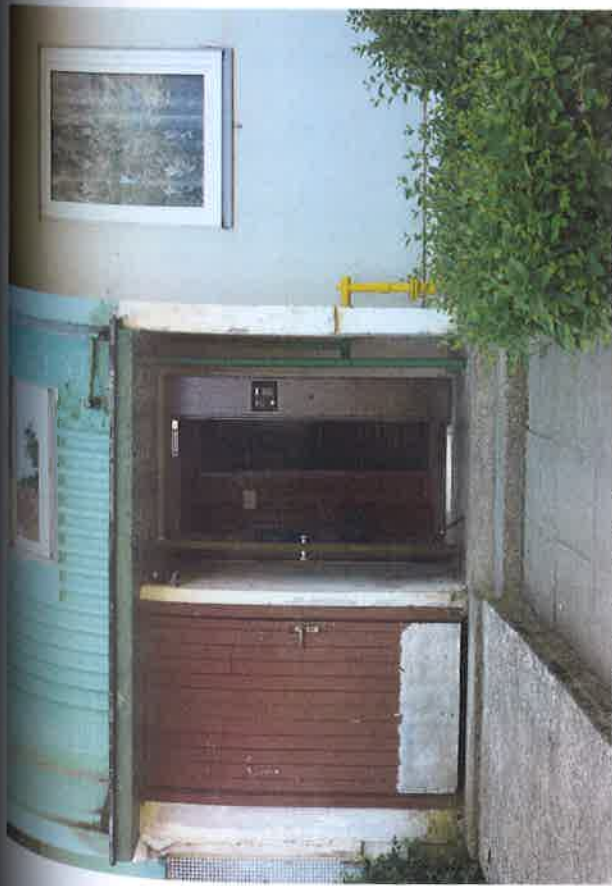
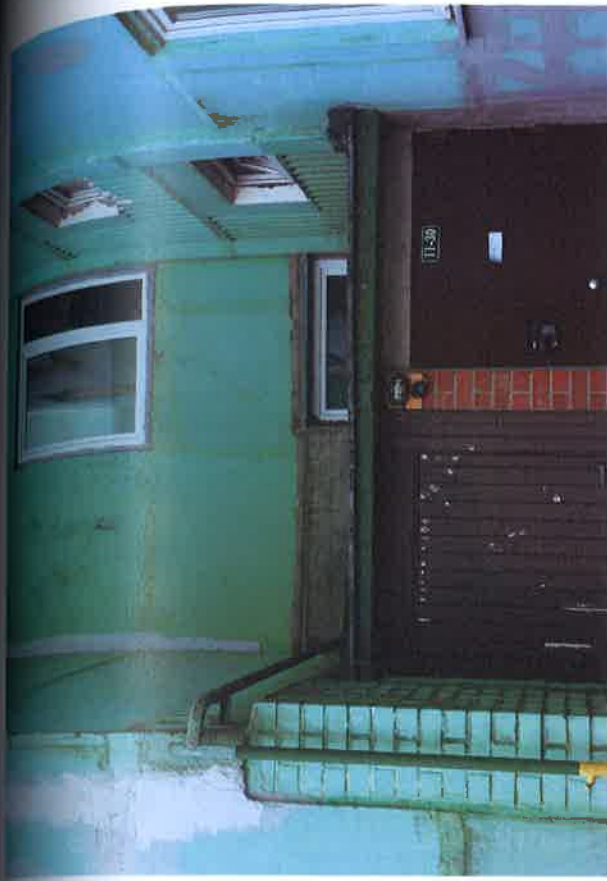
6., 7. att. Ē kas D puses āršienu izvizītie fragmenti ir mitruma bojāti; lodžiju stiklojums aizsargā āršienas no mitruma.

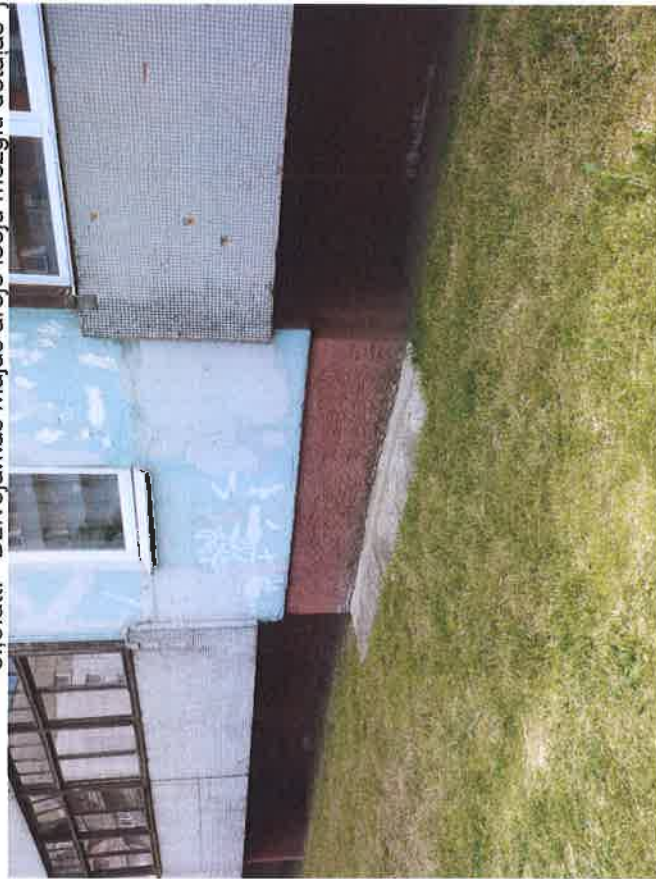
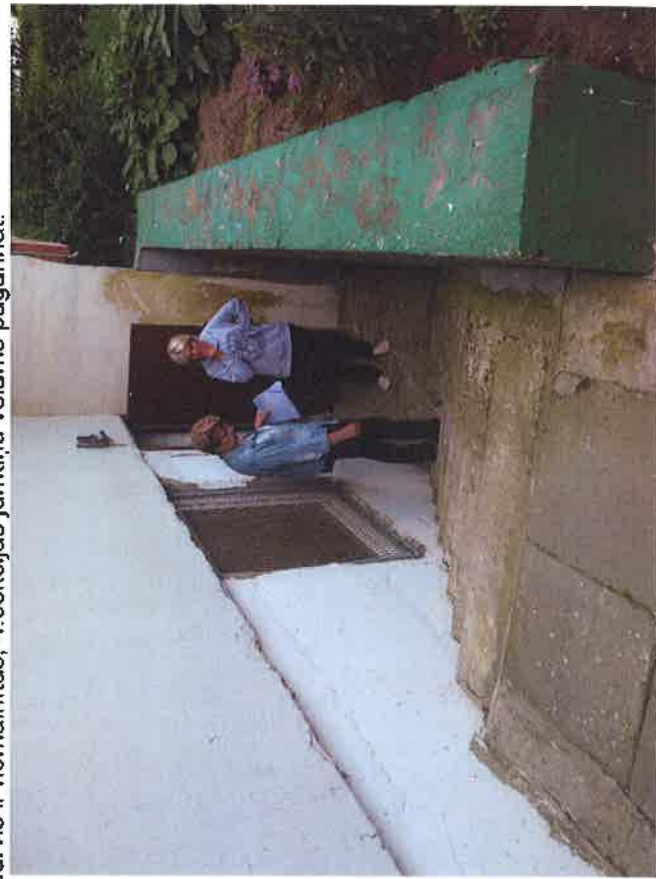
8., 9. att. Dzīvojamās mājas ārējo ieeju mezglu detaļas jāatjauno; ārdurvis ir nomainītas; 4. sekcijas jumtiņu vēlams pagarināt.

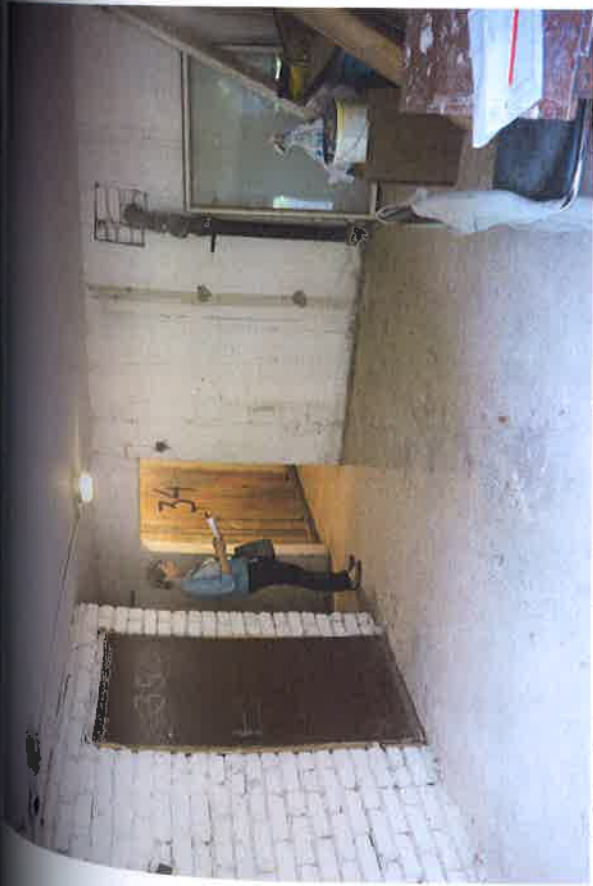
10., 11. att. Betona apmale ierīkota tikai pie izvirzītajām ār sienām. Pagraba ieejām jānomaina ārdurvis; jāatjauno pakāpienu un atbalsts virsma.

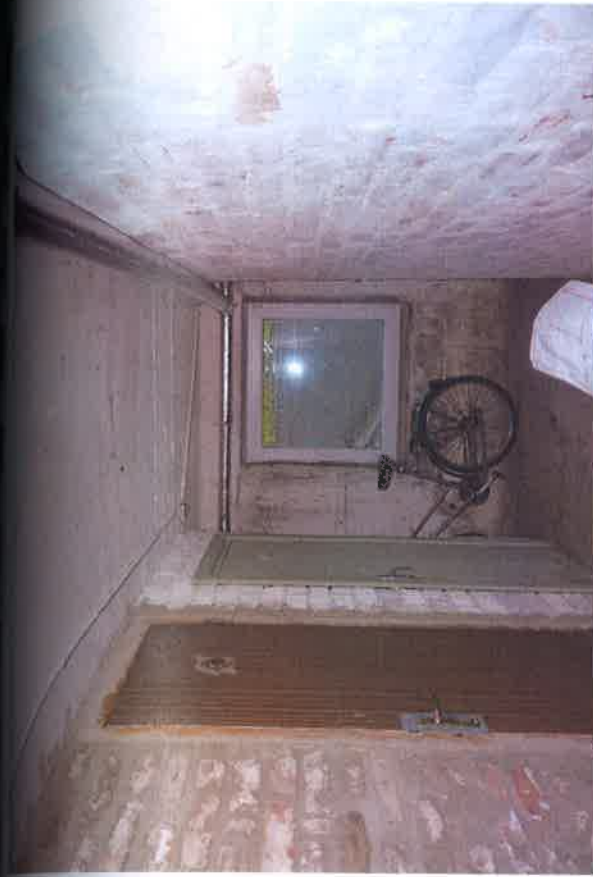
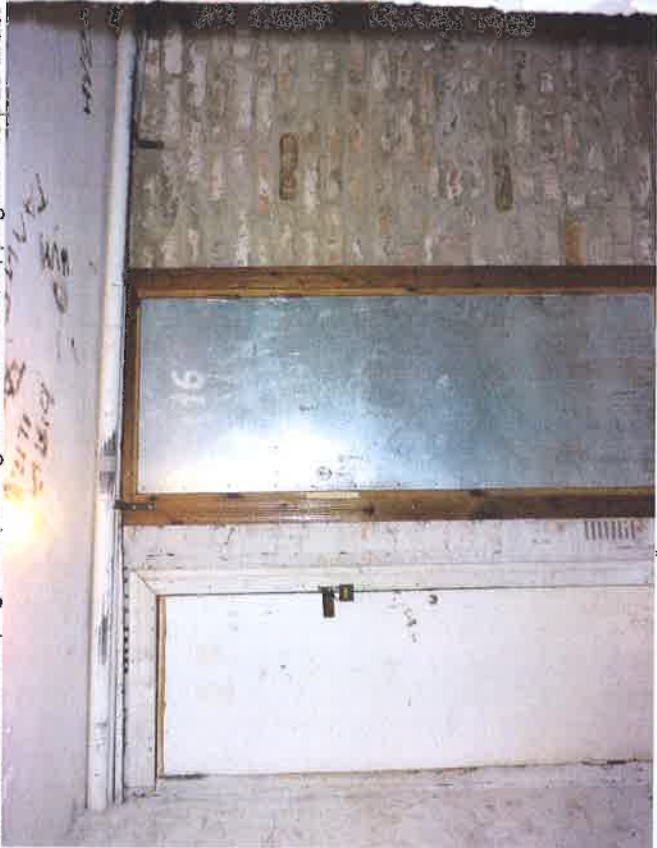
12., 13.att. Veicama pagraba pārseguma siltināšana; pagraba teļpes tīras. Pagraba logi nomainīti. Šķūņšiem pārsvartā mūrētas sienas; to augšdaļa būs jādemontē.

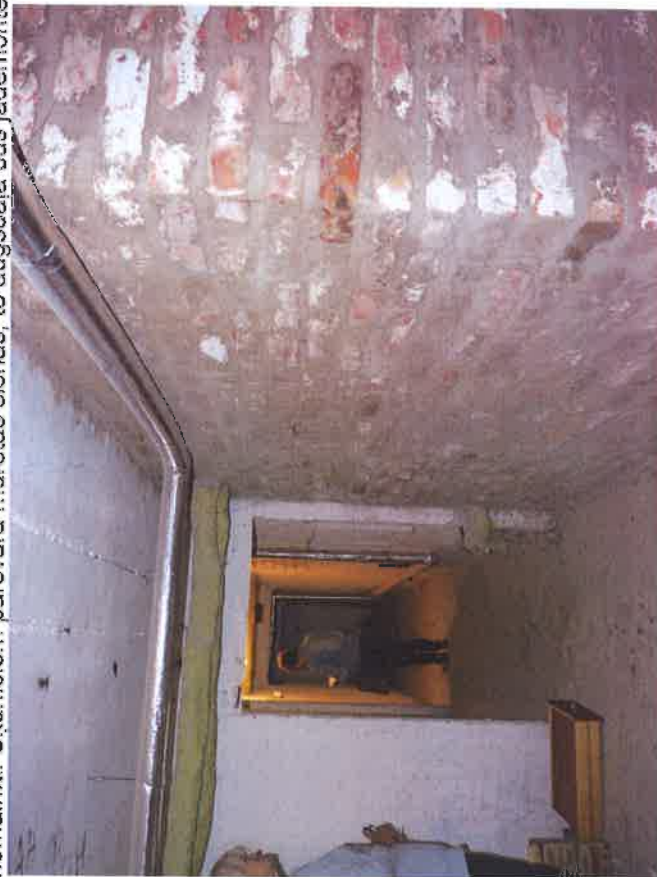
14., 15.att. Šķūņšu sienu un durvju augšdaļa būs jādemontē paredzētā siltinājuma augstumā. Apkures tīkli tiks nomainīti.

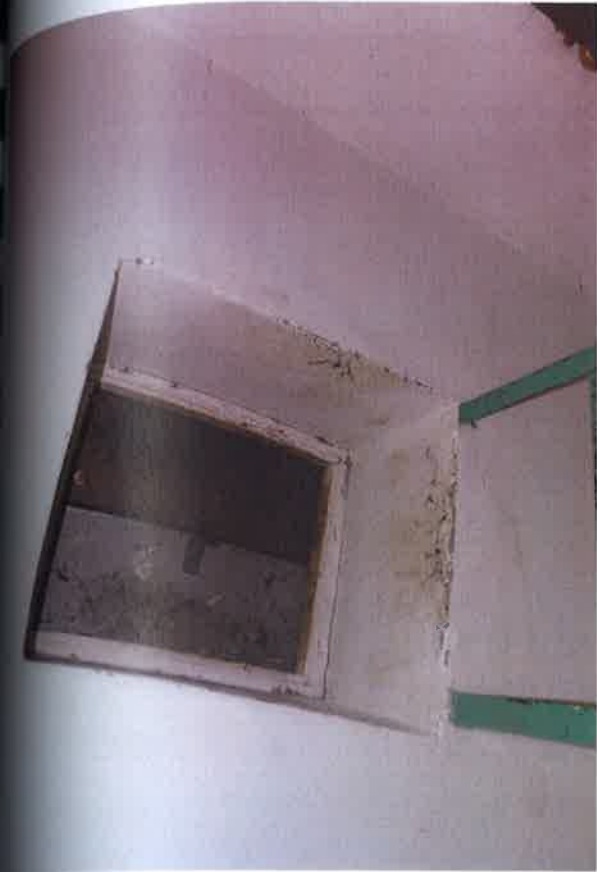
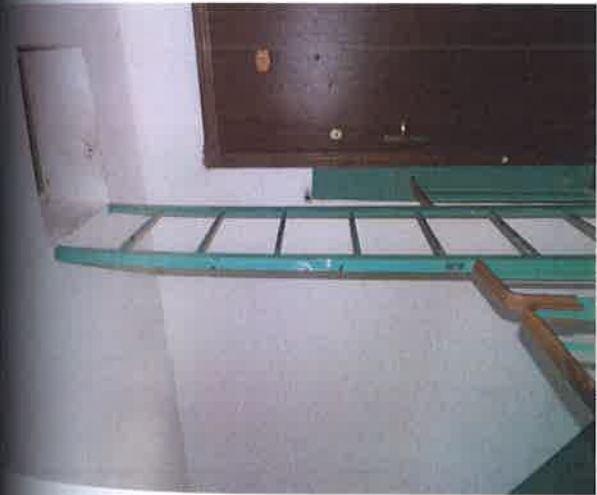
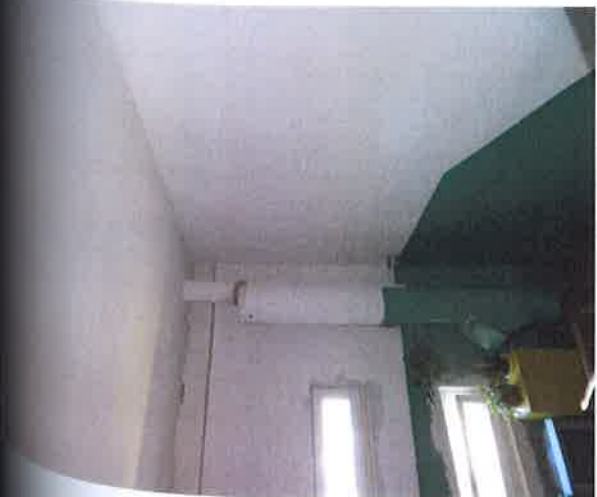
16., 17., 18.att. Ieejas bēniņos ierīkotas no visām kāpņu telpām caur lūku pārsegumā. Lūku vāki jānomaina uz ugunsdrošiem.

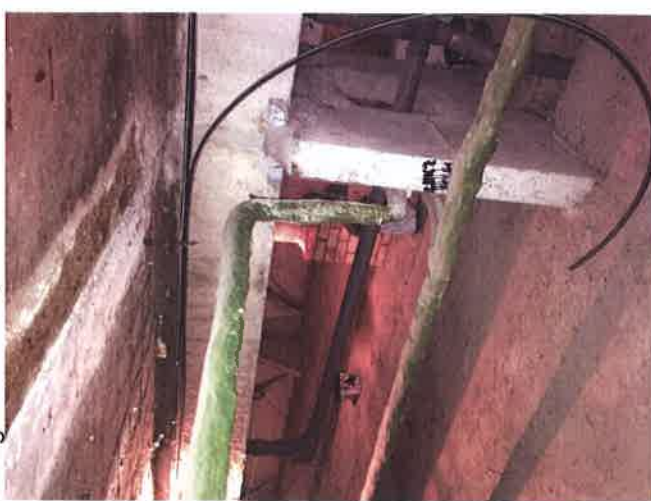
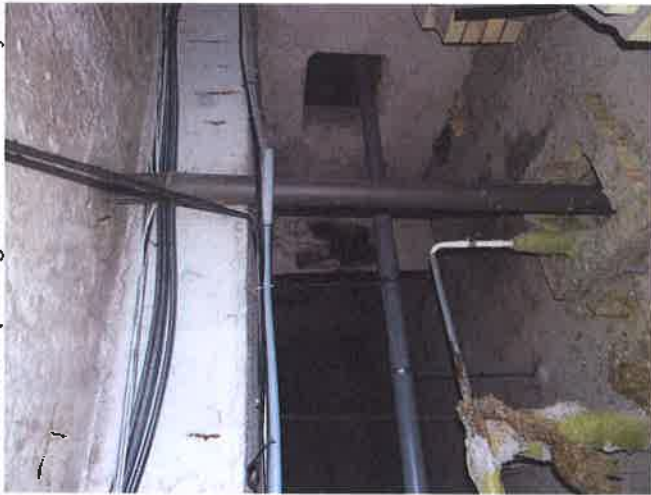
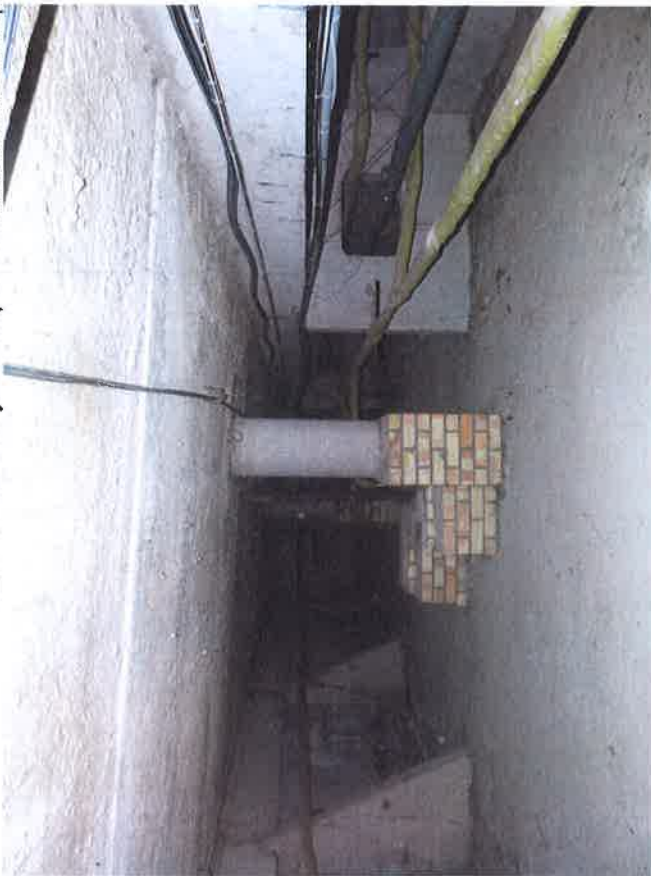
19., 20., 21.att. Bēniņu pārsegums jāsilvina pēc energoaudīta norādēm. Silvumtīkli tiks demontēti, lietussūdens notekcaurules nomainītas.

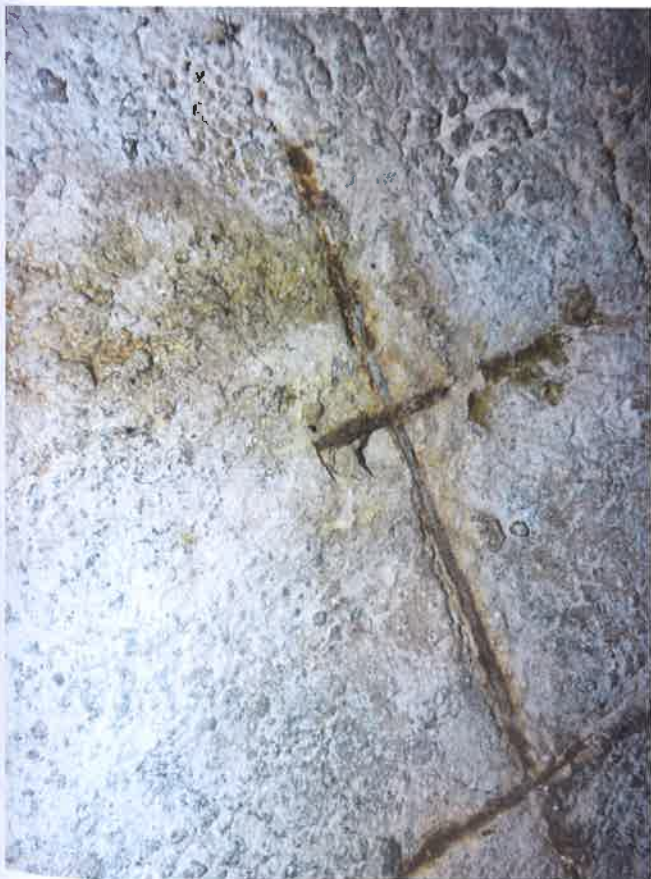
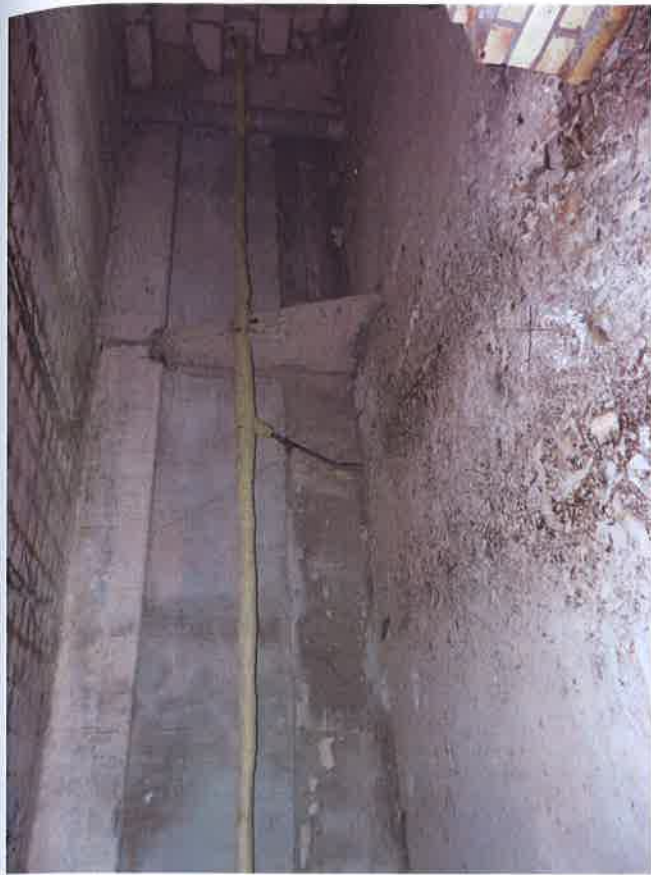
22., 23.att. Jumta paneļu apakšējā virsma mitruma bojāta plašos laukumos: konstatētas plaisas, stingru atsegumi, nomelnējums kondensāta mitruma iespaidā.

1. Paneļu un tekņu apakšējās virsmas rūpīga attīrīšana, atsegtu stiegru pretkorozijas apstrāde, apakšējās betona aizsargkārtas atjaunošana; jumta elementu savienojumu šuvju un plaisu iztīrīšana un hermetizēšana no bēniņu puses; pielietot mūsdienīgas tehnoloģijas (ekv. Sika).

2. Visu jumta elementu apakšējās virsmas pretpelējuma krāsošana 3 kārtās uz attīrītās virsmas.
3. Ruberoida seguma ielāpu novākšana no paneļu, tekņu u.c. elementu augšējās virsmas un tās rūpīga attīrīšana, atsegtu stiegru pretkorozijas apstrāde, visu savienojumu šuvju, plaisu iztīrīšana un hermetizēšana, betona aizsargkārtas atjaunošana; cementa javas M200 stiprinājumu ierīkošana (uzlabošana) jumta tehnēs uz sateces pusi; jaunu piltuves galvu nostiprināšana un šuves hermetizēšana gar to (detalizēti).

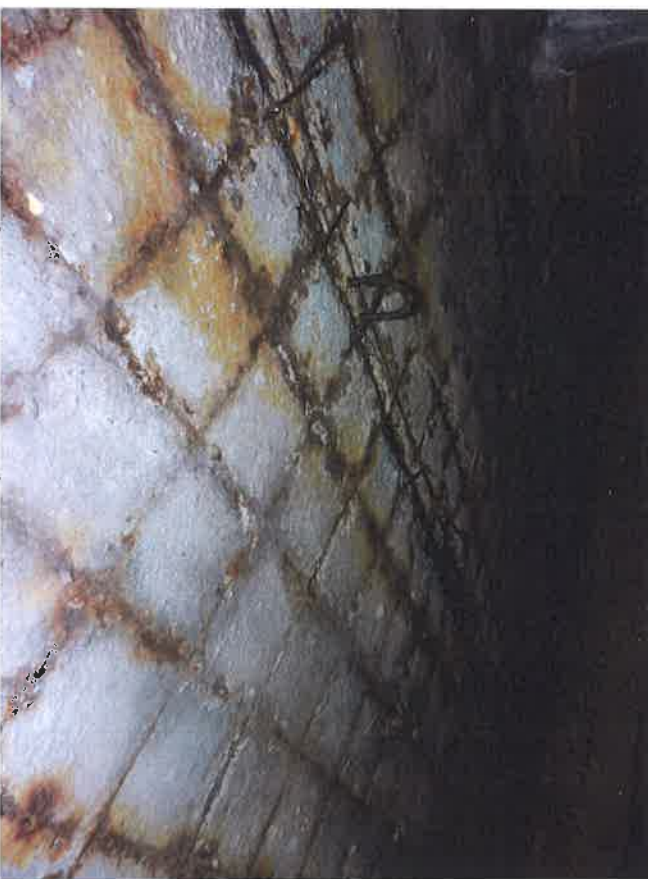
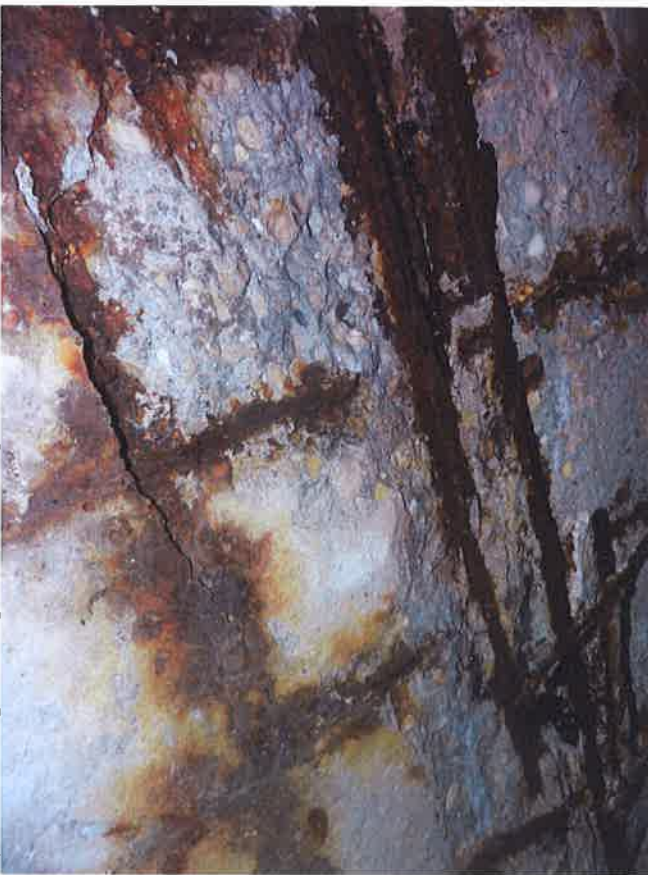
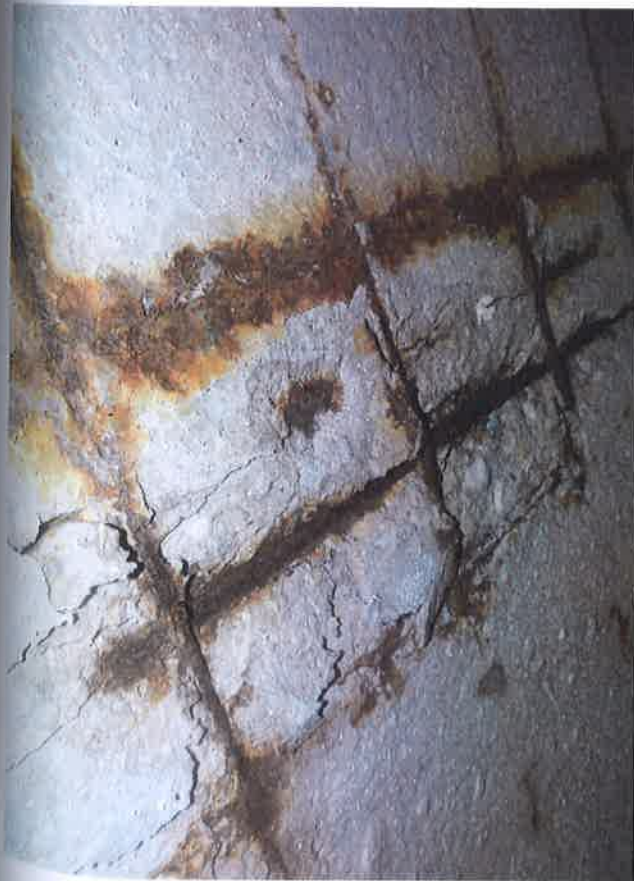
24., 25.att. Trijiem jumta paneļiem konstatēts kritisks tehniskais stāvoklis: pēc betona nobiršanas atsegts sarūsējis darba stieģojums nesošo ribu vietās; stieģojums izliecies.

26.,27.att. Trijiem jumta paneļiem konstatēts kritisks stāvoklis: pēc betona nobiršanas atsegts sarūsējis darba stiegrojums nesošo ribu vietās; stiegrojums izliecies.

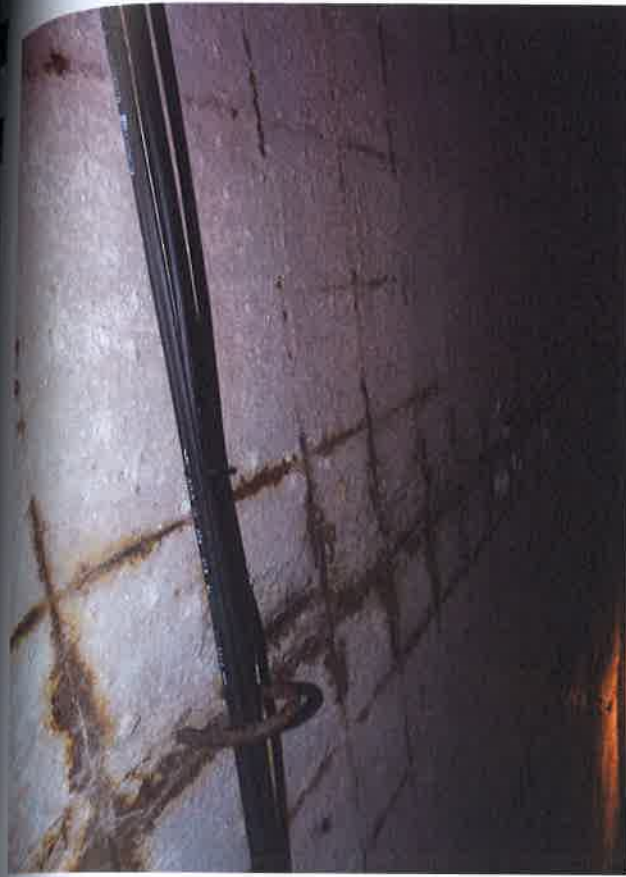
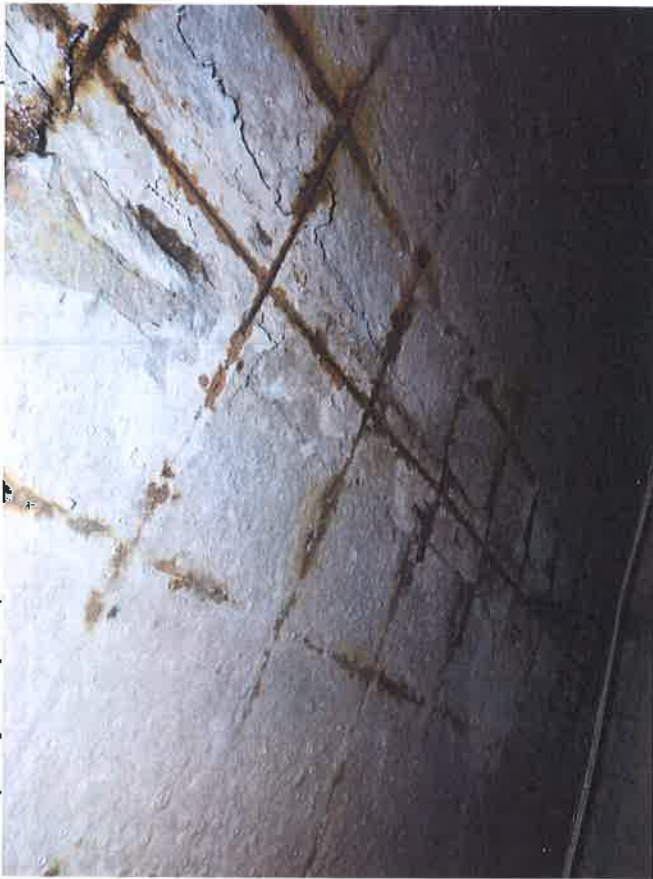
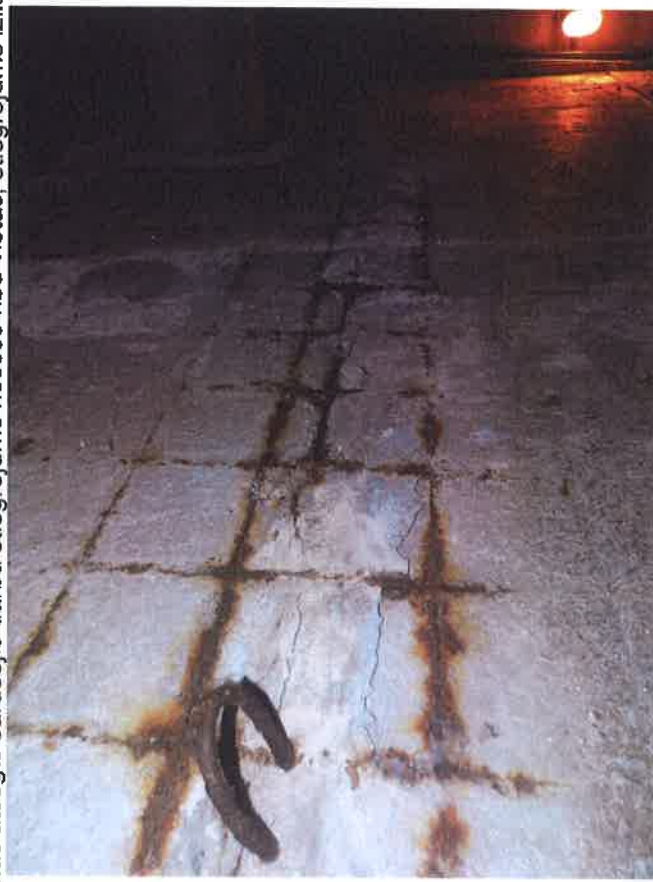
28.,29.att. Daudziem jumta paneļiem pēc betona aizsargkārtas nobiršanas atsegts sarūsējis stiegrojums, ir plaisas, mitruma plankumi caurumu zonās.

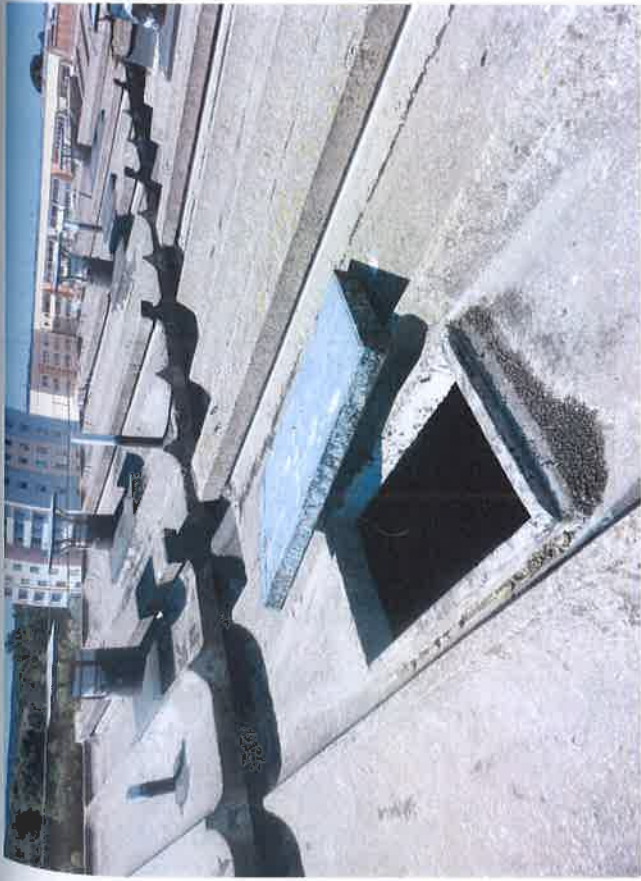
30., 31.att. Dzelzsbetona jumta kopskaits; visi jumta elementi-paneļi, jumtīni, margas, parapeti-deļēji nolietojušies; bojājumu vietas nosegtas ar ruberoīda lielāpiem.

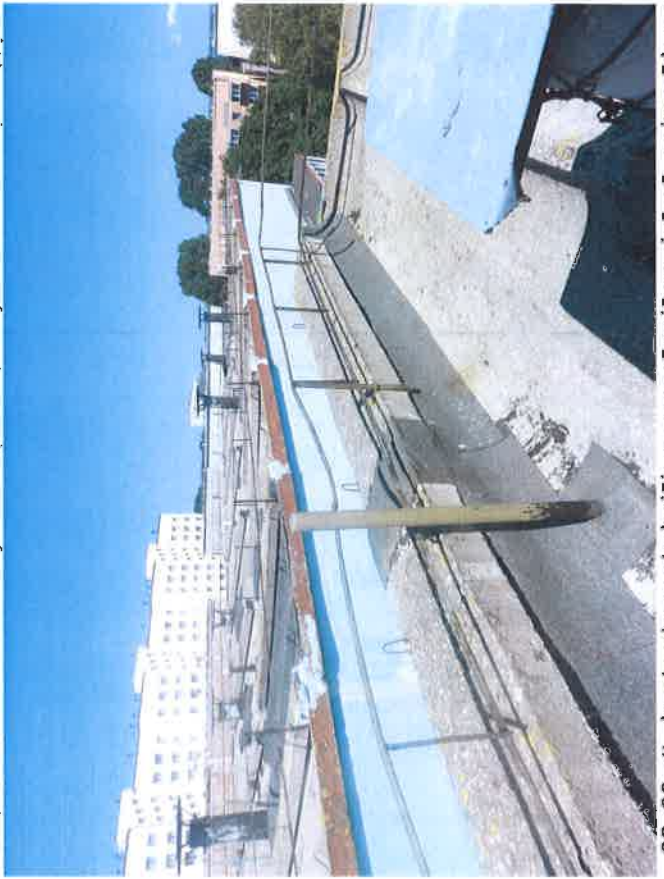
32., 33.att. Jumta elementu bojājumu apmēru jāprecizē pēc ruberoīda noņemšanas; apsekojumā konstatēti jauni bojājumi-plaisas, caurumi, strīgu atsegumi.

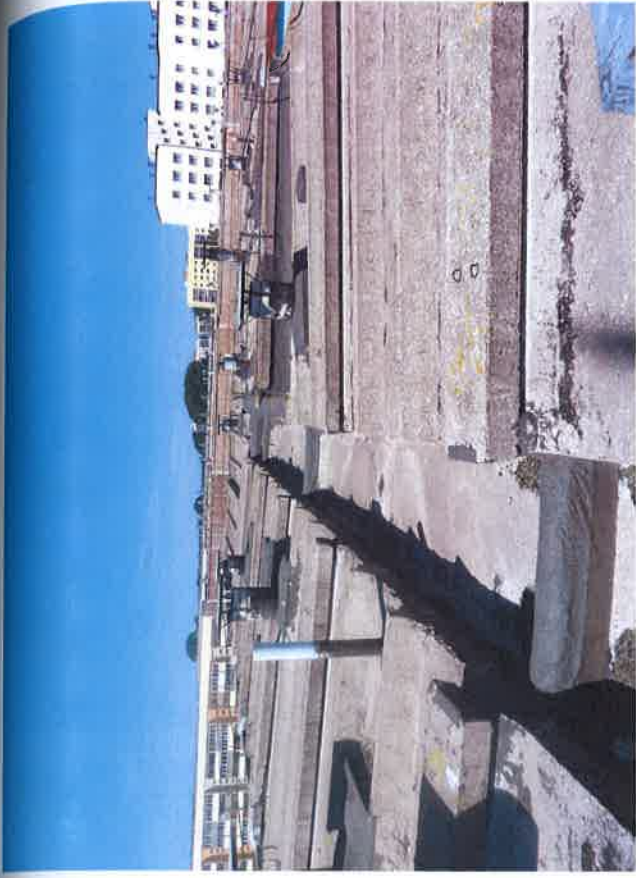
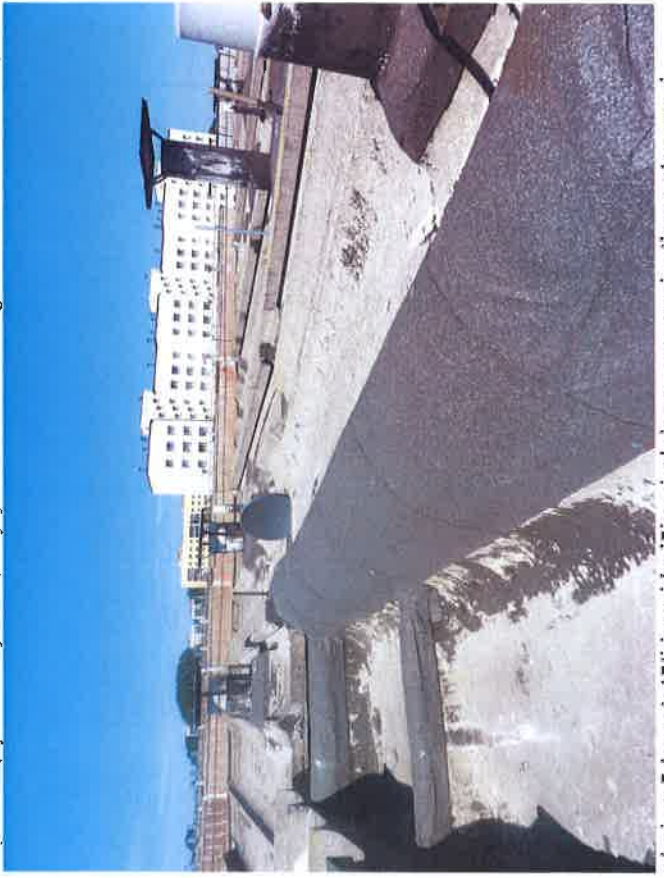
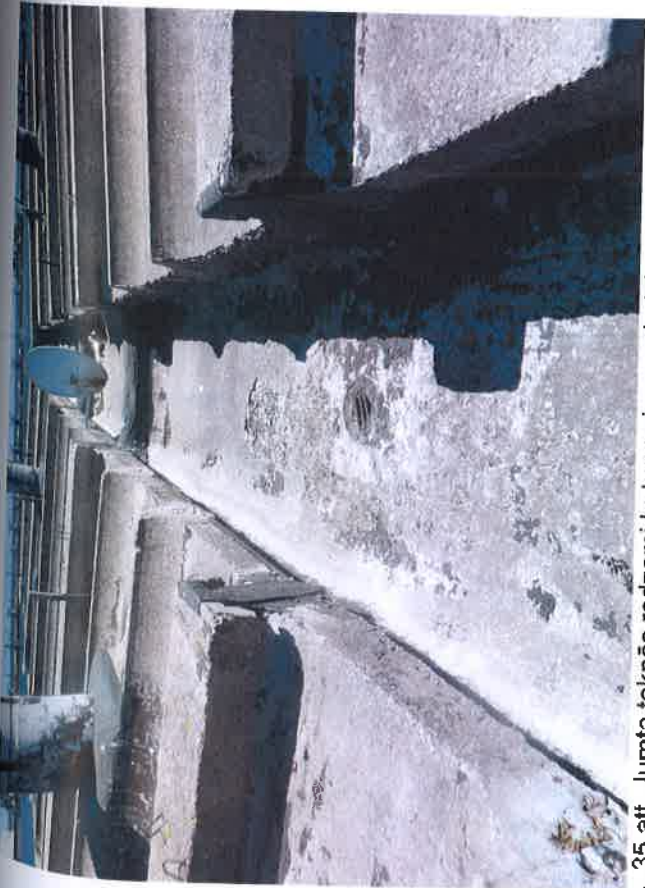
34., 35.att. Jumta tehnēs redzami betona virsmas bojājumi; lielākie defekti nosegti ar ruberoīdu. Jumtam jāveic augšējās virsmas remonts, hidroizolācijas atjaunošana.

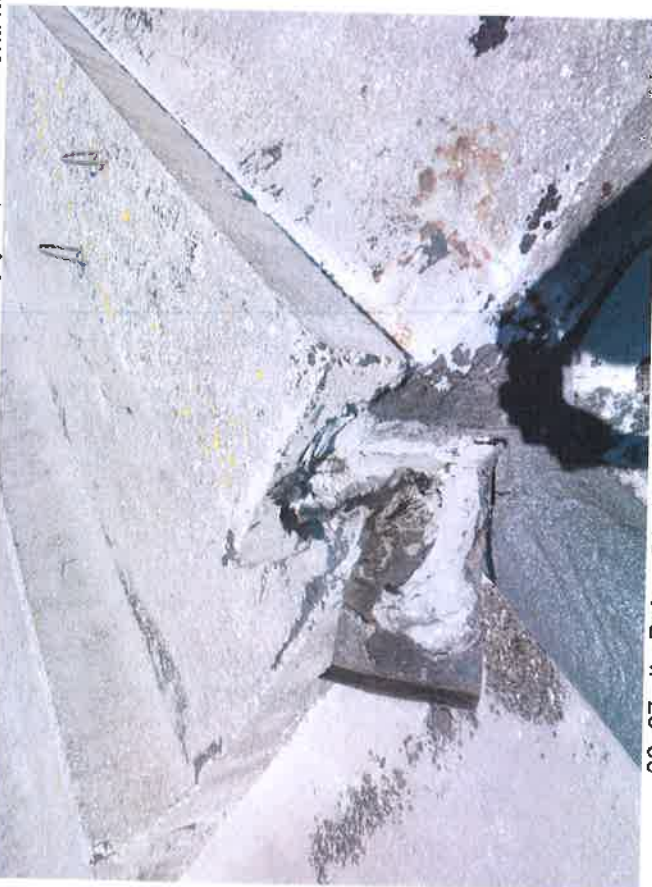
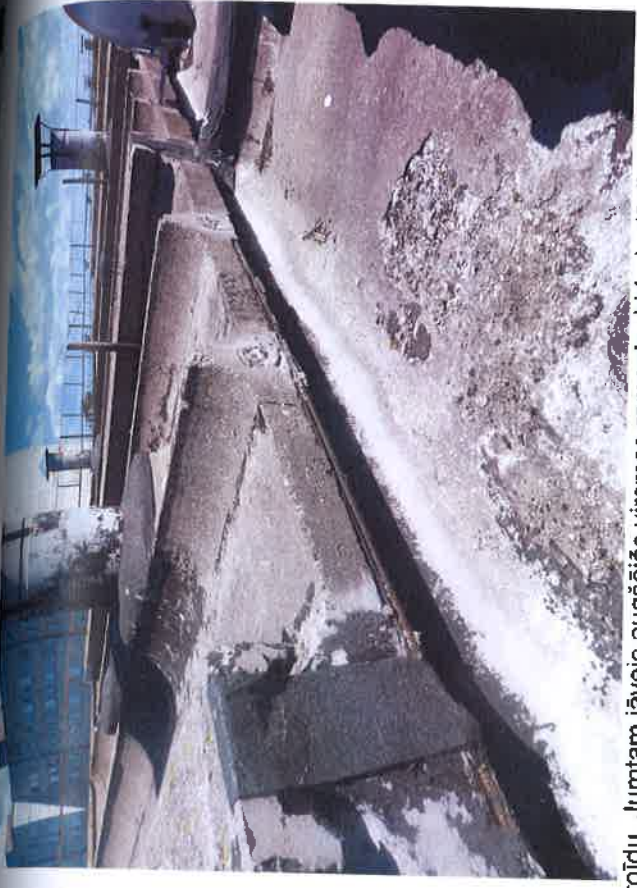
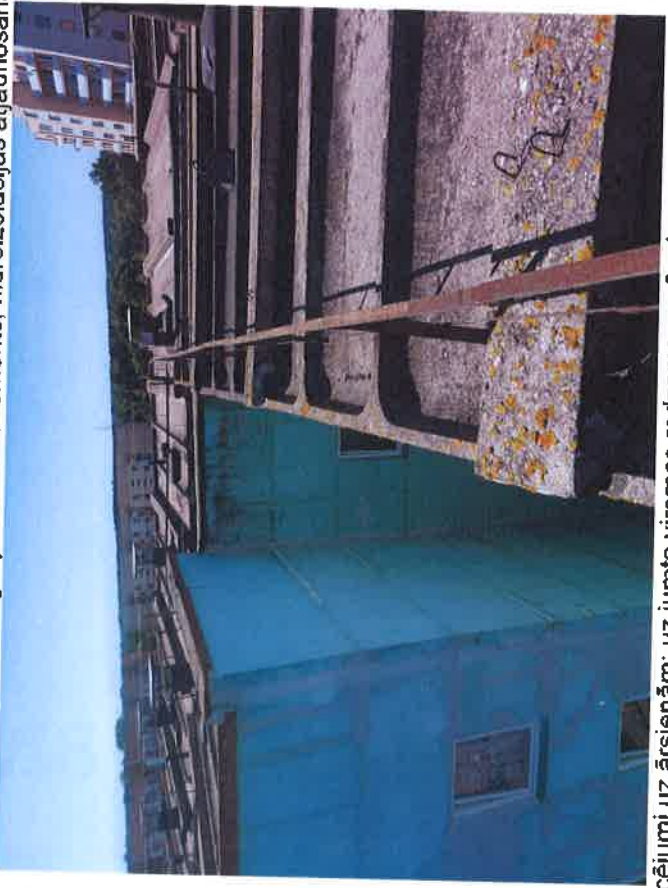
36., 37.att. Ruberoīda ielāpi vietām atfīmējušies; gar parapetiēm vērojami notecējumi uz ārsienām; uz jumta virsmas redzams apsūņojums.
