Tehniskās apsekošanas atzinums

18.01.2017

Dzīvojamā ēka; Zemes vien. kad. nr. 17000310050; Ēkas kadastra Nr. 17000310050001;
Kūrmājas prospekts 12, Liepāja
(būves nosaukums, zemes vienības kadastra numurs un adrese)

Veikt ēkas jumta daļas tehnisko apsekošanu saskaņā ar Latvijas būvnormatīvu LBN 405-15
"Būvju tehniskā apsekošana".
(apsekošanas uzdevums, tā izsniegšanas datums)

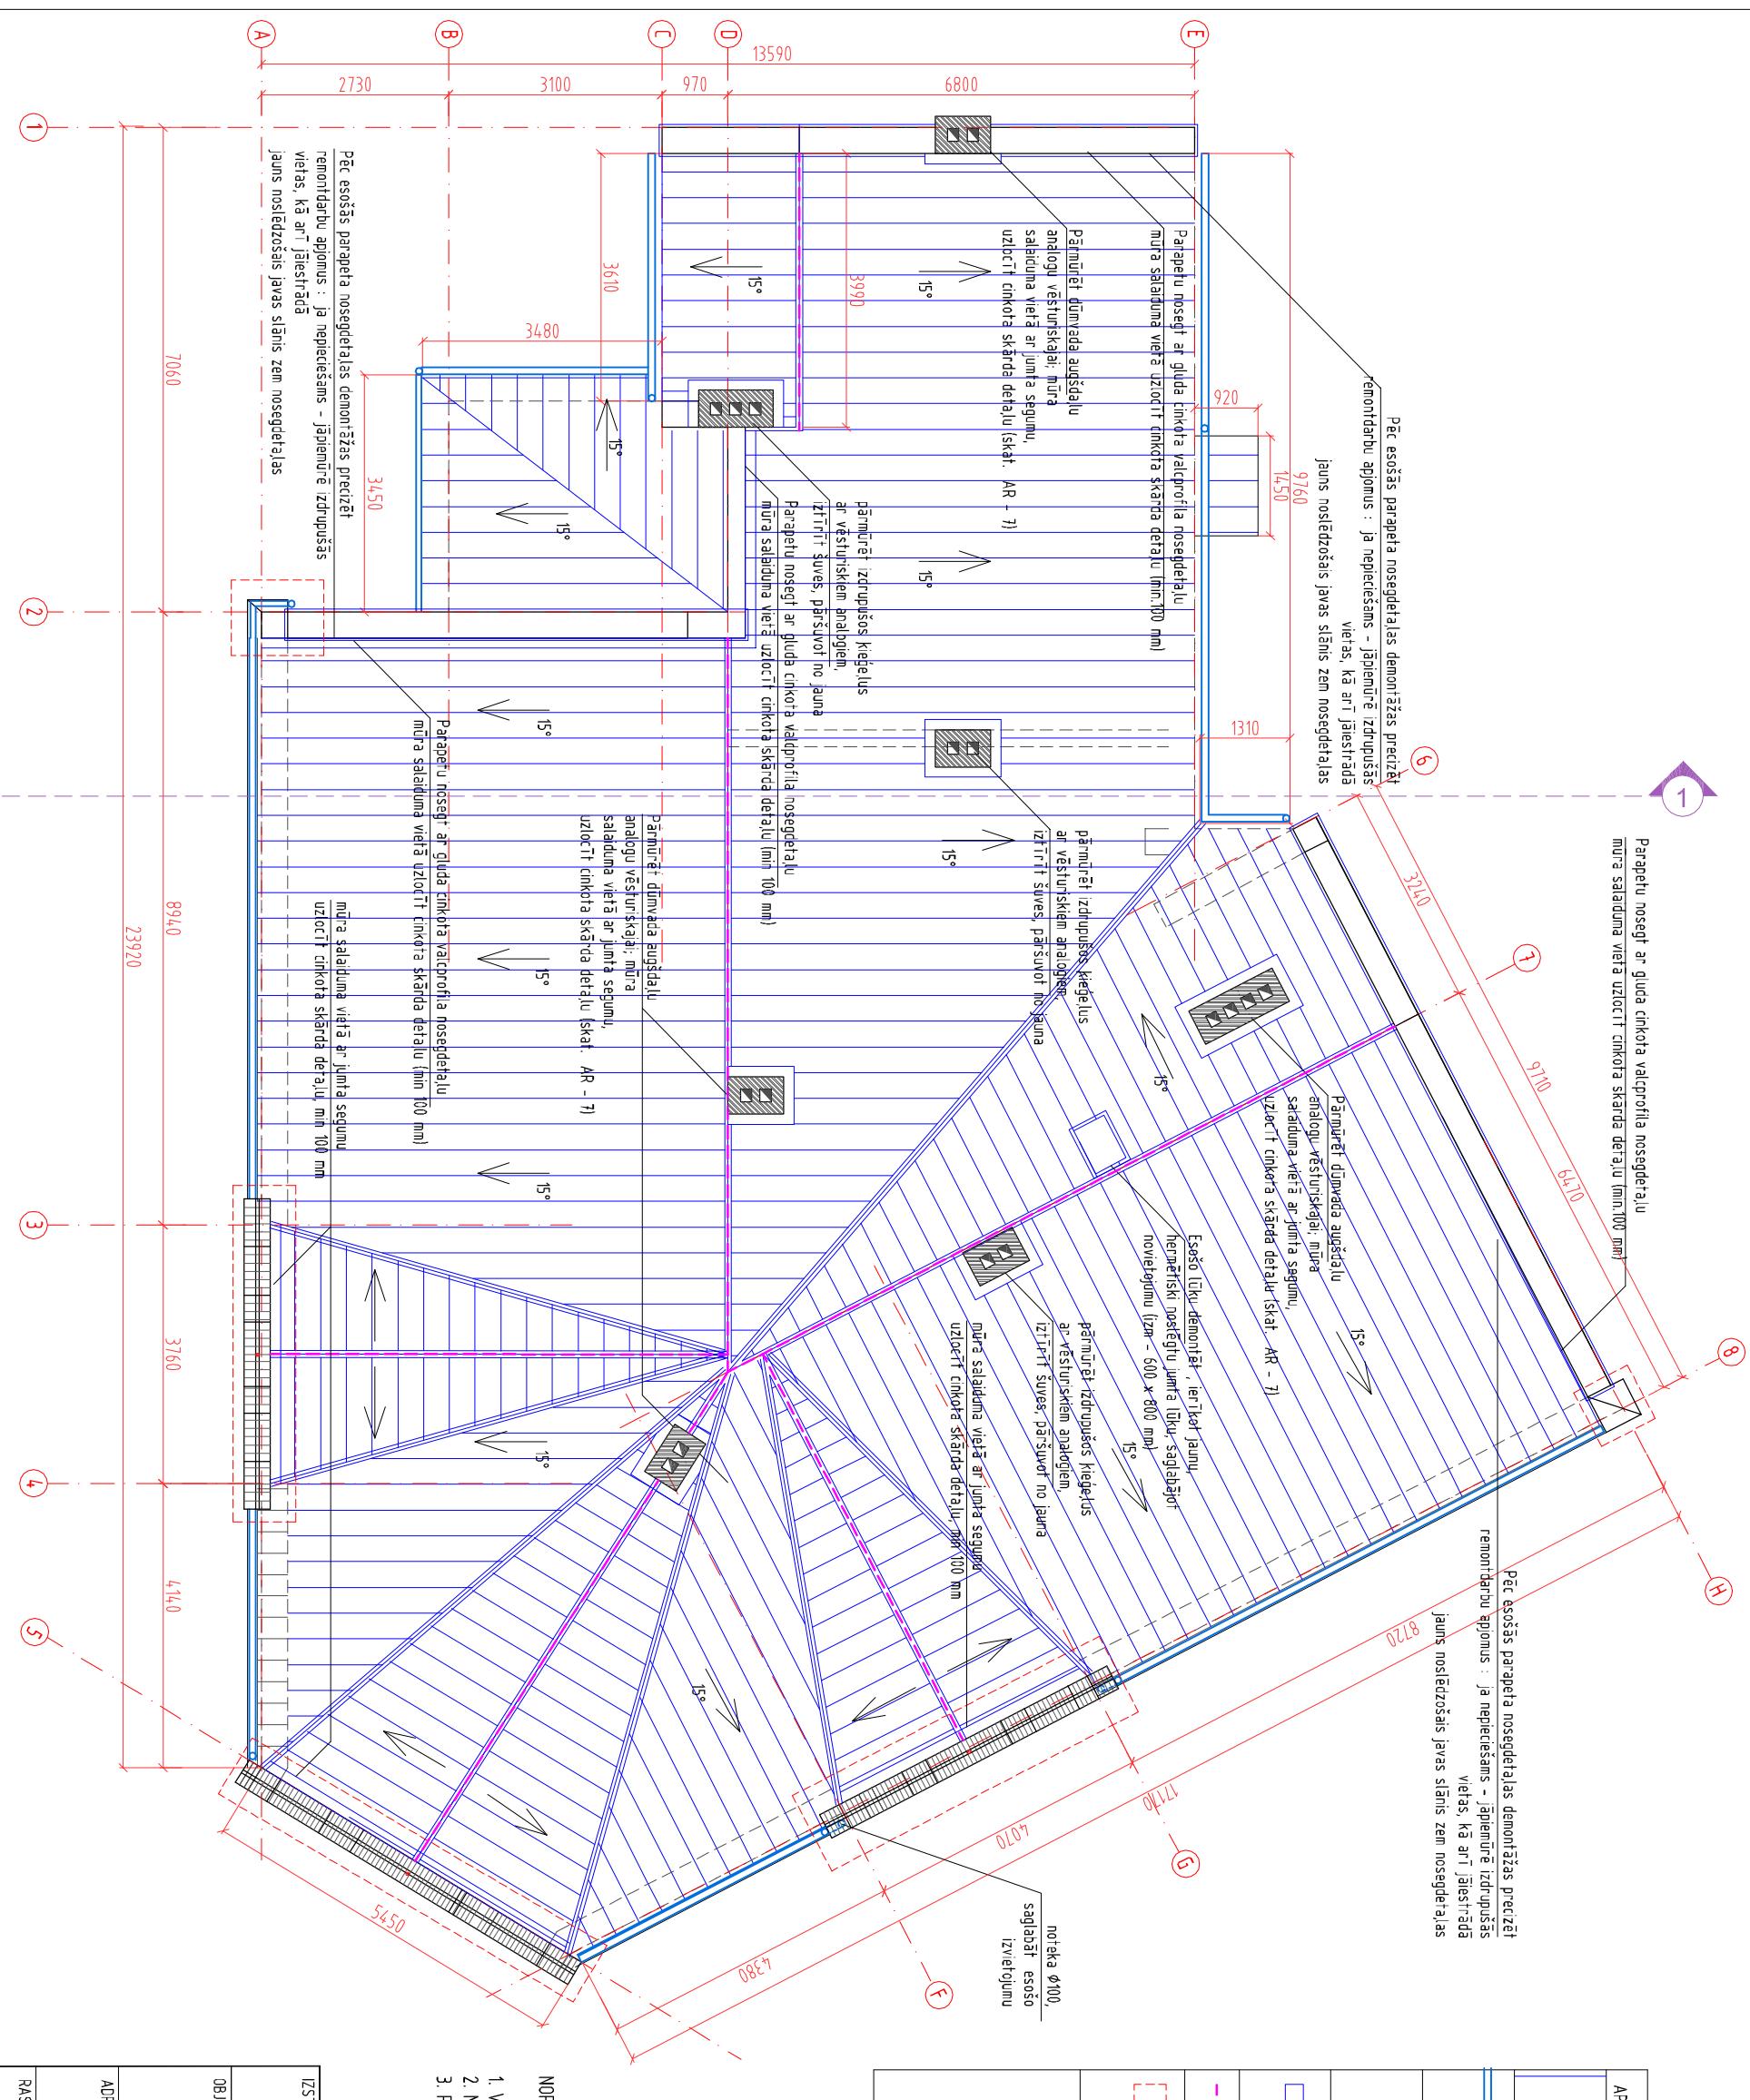
JUMTA PLĀNS

- Vispārējos norādījumus skat. AR - 1
- Risinājumus par jumta nesošo konstrukciju remontdarbiem skat. būvprojekta BK sadaļā.
- Esošais dēļu apkašķājs ir daļēji neapmierinošā stāvoklī, to paredzēts demontažā un izveidot jaunu. Esošos dēļus, kas ir labā tehniskā stāvoklī rekomendējams saglabāt un izmantot jaunā apakšķāja izveidē.
