APLIECINĀJUMA KARTE ĒKAS VIENKĀRŠOTAI FASĀDES ATJAUNOŠANAI

Būvniecības ieceres nosaukums:
Dzīvojamās ēkas fasādes vienkāršota atjaunošana
Daugavas ielā 15, Liepājā
(būvobjekta nosaukums, būvniecības veids, būvniecības objekta adrese)

Būvprojekta daļas vai sadaļas nosaukums:
VISPĀRĪGĀ DAĻA, Tehniskās apsekošanas atzinums;
ARHITEKTŪRAS DAĻA;
INŽENIERRISINĀJUMU DAĻA – Būvkonstrukcijas, Gāzes apgāde;
DARBU ORGANIZĒŠANAS PROJEKTS

| 12. Tehniskās apsekošanas atzinums | 46 |

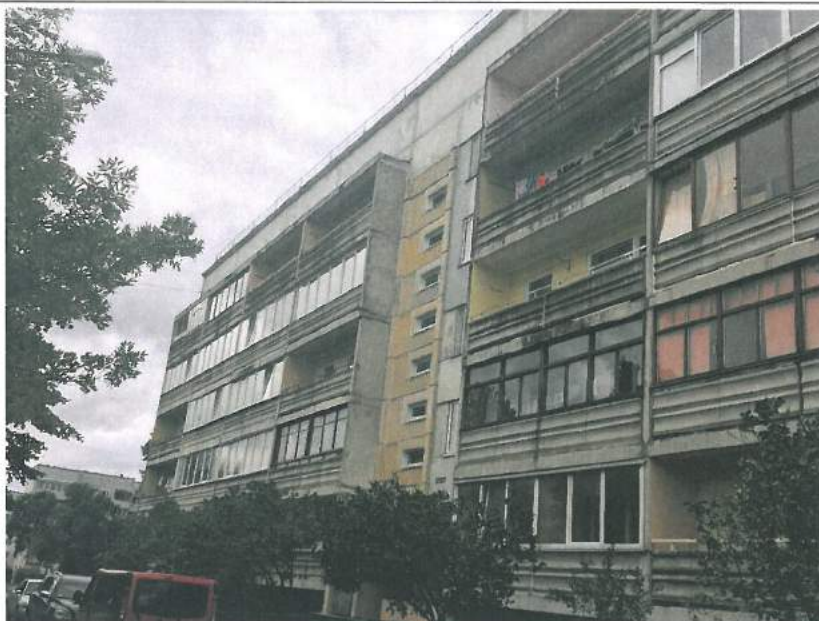
Dzīvojamā māja pilnībā būvēta no saliekamajiem dzelzsbetona paneļu elementiem. Konstruktīvā shēma Nesošās šķērssienu un vidējā garensiena ar soli 3.20m un 6.40m būvētas no saliekamā dzelzsbetona sienu paneļiem 16cm biezumā. Ārējās norobežojošās sienas- pašnesošās- piekārtie gāzbetona sienu paneļi ar rūpniecisku apdari- krāsots apmetums, 250mm biezumā. Pārsegums-saliekamā dzelzsbetona dobie pārseguma paneļi $h=220\text{mm}$.

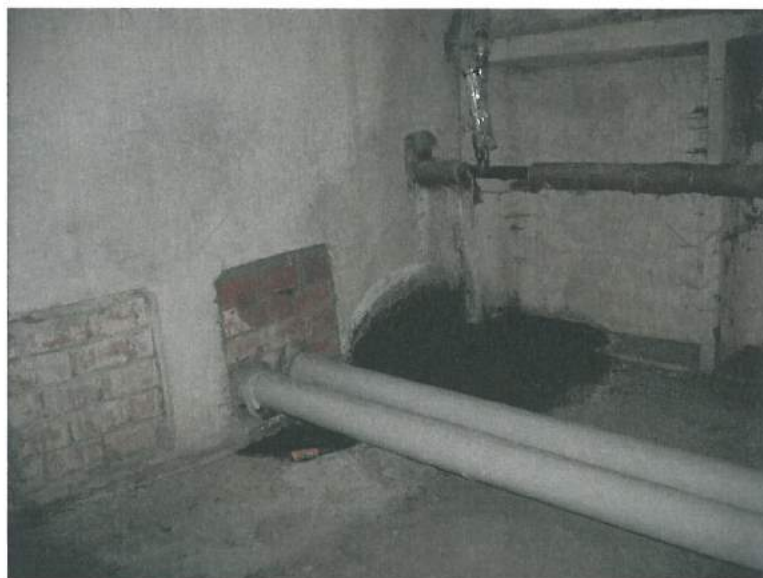
Būves tehniskā projekta dokumentācija nav pieejama. Ēka ir pilnībā pieslēgta pilsētas inženierkomunikācijām- aukstā ūdens apgāde, kanalizācija, (karstā ūdens apgāde- vietējā neatkarīgā, ar sagatavošanu pagrabā esošajā siltummezglā), centrālā apkure, gāzes apgāde, elektroapgāde, vājstrāvas tīkli.

Dzīvojamā māja kopumā ir apmierinoši uzturēta. Ēkā vairākos dzīvokļos oriģinālie koka bloku logi nomainīti pret jauniem PVC paketstiklojuma logiem. Viena daļa lodžijas aizstiklotas.

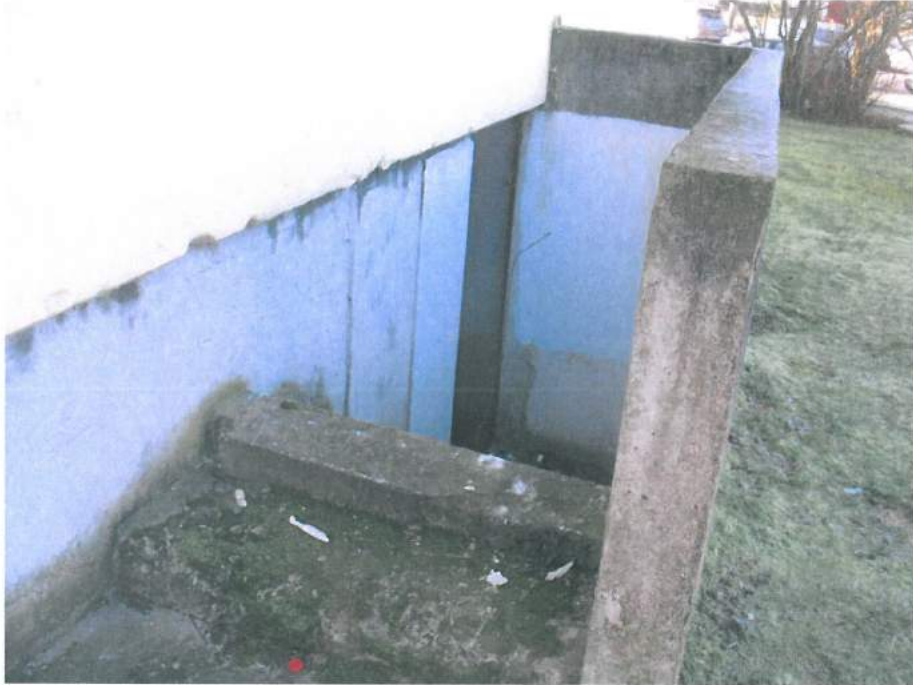
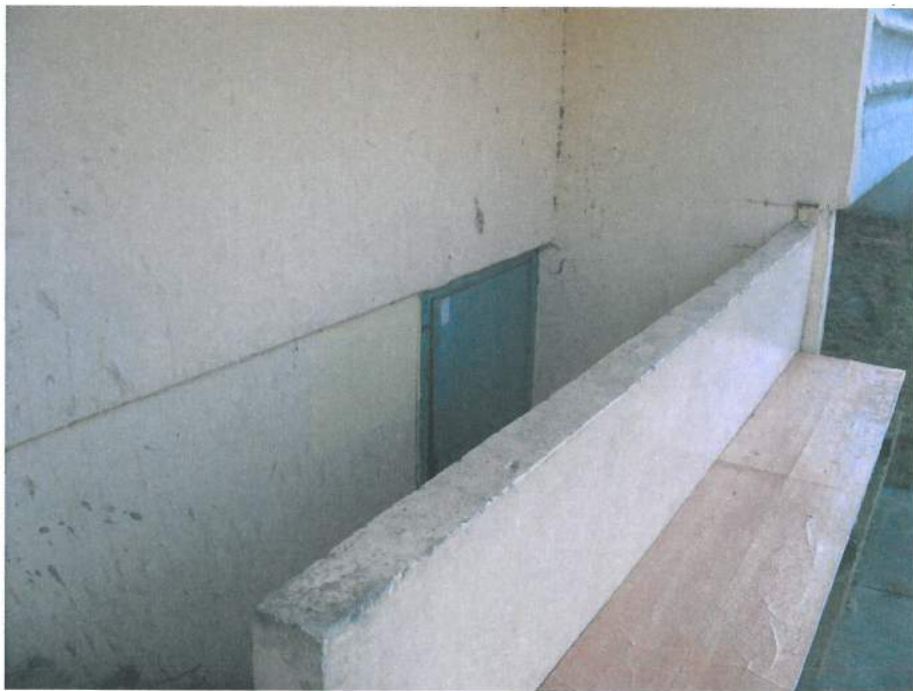
Ieejas pagrabā ir ieprojektētas austrumu un ziemeļu fasādēs. Ziemeļu pusē tā netiek lietota. Tā kā ieejas pagrabtelpā ir zemāk par zemes līmeni, izbūvētas atbalsta sienas. Ziemeļu pusē mionolīta, bet austrumu pusē no saliekamām konstrukcijām. Atbalstsienas redzamās daļas- nekrāsots betons. Tērauda montāžas detaļas korodējušas. Salīdzinoši apmierinošā tehniskā stāvoklī.

Ap ēku ir uzbērums, ko norobeži sarkano, dobimaino ķieģeļu mūris. Siltkā tehniskā stāvoklī – izdrupis un morāli nolietojies.

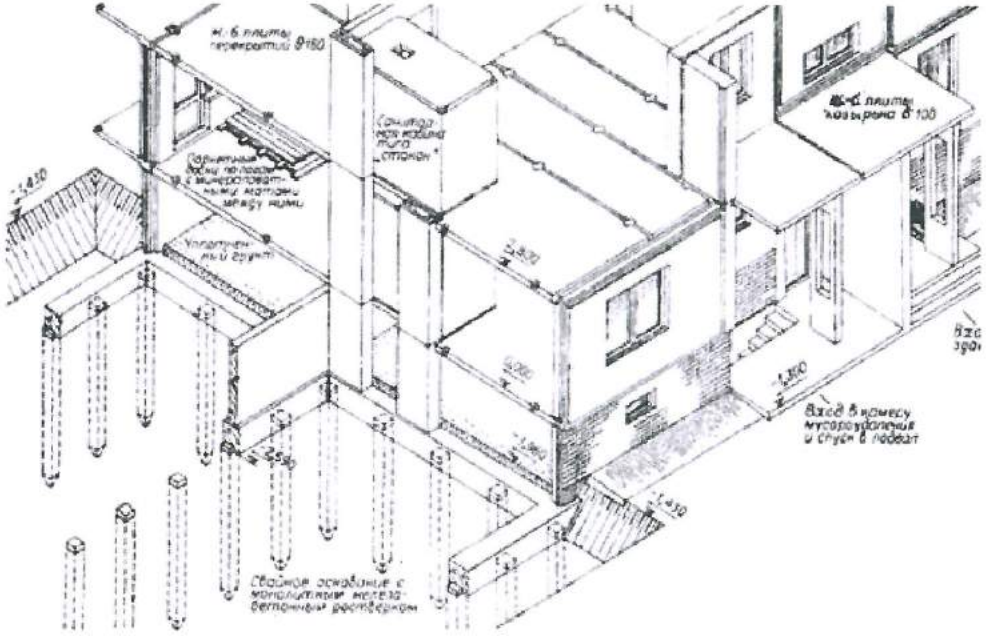
| Apsekošanas objekta vai apsekošanas priekšmeta nosaukums. Īss konstatēto bojājumu un to cēloņu apraksts, tehniskā stāvokļa novērtējums atsevišķiem būves elementiem, konstrukciju veidiem, būves daļām. Atbilstība normatīvo aktu prasībām | Tehniskais nolietojums (%) |
|---|---|
| <p>Spriežot pēc ēkas tehniskās pases un pieredzes, ēka izbūvēta uz pāļu pamatiem. Par to izvietojumu un dimensijām informācijas nav. Pamatu atsegumi nav veikti. Iespējamais pamatu risinājums- pagraba nesošie dzelzsbetona pamata paneļi balstīti uz dzelzsbetona režģogiem, kas balstīti uz pāļu rindām. Pamatu nevienmērīgas sēšanās pazīmes nav novērojamas.</p> <p>Pamatu horizontālā hidroizolācija (līmēts ruberoīds pa karstu bitumu) nav pamanāma, iespējams tā ir segta ar citām konstrukcijām. Gruntsūdens iedarbe uz pamata konstrukcijām nav novērota.</p> <p>Ēkai aizsargapmales gar ārsienām izbūvētas daļēji. Acīm redzamas pazīmes nokrišņu iedarbei uz cokola paneli nav novērojamas.</p> <p>Ņemot vērā, ka ēkai nav būtisku deformāciju, pamati kopumā vērtējami kā labā tehniskā stāvoklī.</p> | |

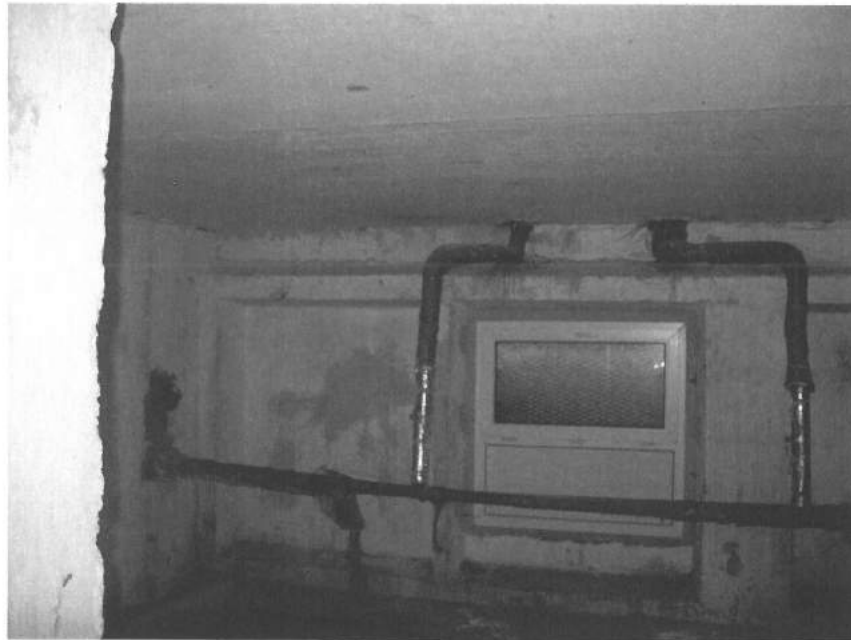
Pagraba sienām būtiski bojājumi un deformācijas vizuālajā apskatē nav konstatētas. Pagraba sienas kopumā ir apmierinošā tehniskā stāvoklī.

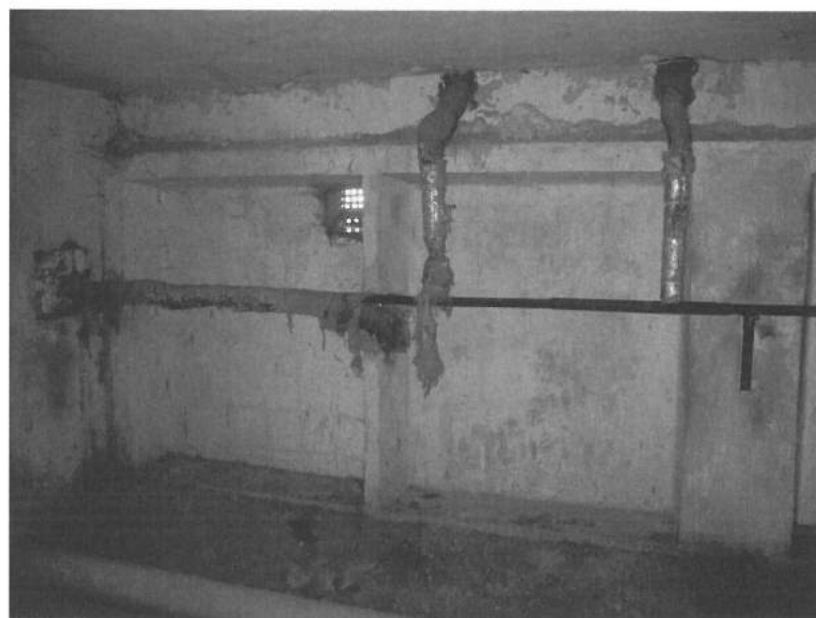
Gaismas/ventilācijas lūku ailās austrumu pusē iestrādāti pakešstiklu logi PVC rāmjos. Ventilācijas nolūkiem rietumu pusē atveres aizstrādātas ar metāla restītēm. Visā pagraba apjomā nav nodrošināta pastāvīga ventilācija - kā rezultātā ir jūtams paaugstināts mitrums. Nepieciešams atjaunot ventilāciju.

Bēniņos un pagrabā nepieciešams izvērtēt un izbūvēt papildus ventilāciju. Rekomendējams ventilācijas atvērumus izveidot ēkas fasādē tehniskā bēniņu stāva un pagraba līmenī.

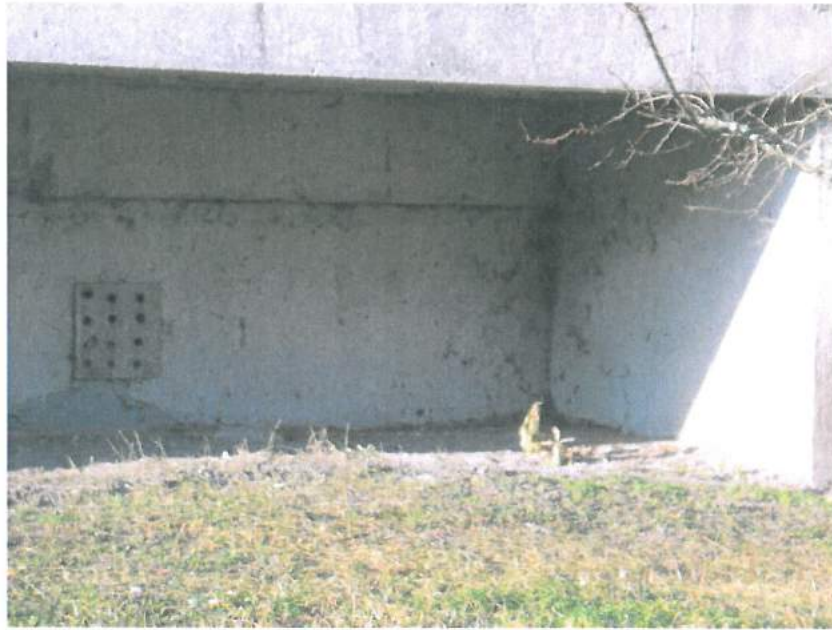
Virszemes stāvu sienas. Nesošās šķērssienas būvētas no saliekamā dzelzsbetona sienu paneļiem 16cm biezumā. Vizuālajā apsekošanā sienu nesošo konstruktīvo elementu būtiski bojājumi vai deformācijas nav konstatēti.

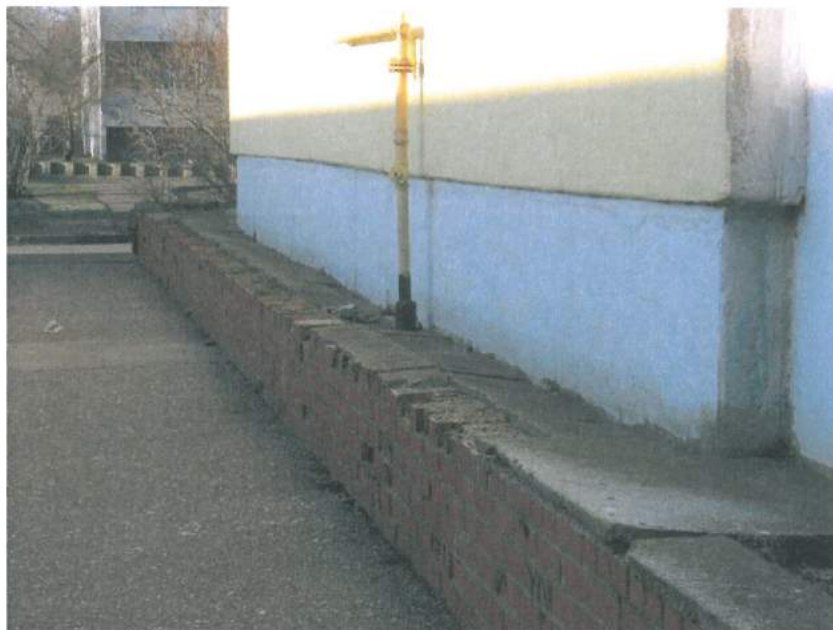
Ārsienas ir pašnesošās – iespējams no saliekamā gāzbetona sienu paneļiem 250(240)mm biezumā. Gala sienas konstrukcija – iespējams dzelzsbetona

nesošais sienas elements 160mm biezumā un pašnesošais gāzbetona ārsienu panelis 250(240) mm biezumā.

Ēkai vietām ir veikti ārsienu paneļu savienojuma šuvju hermetizācijas remonta darbi. Hermetizētās sienas paneļu saduršuvju vietās vērojamas plaisas - hermetizācija apmierinoša.

1. Bojāto un vēl neaizdarināto ārsienu plaisiņu aizdarināšana, hermetizācija. Ārējās apdares risinājumu izstrāde.
2. Balkonu skārda apmalojumu un izlīdzinošās kārtas atjaunošanu, atsegtās armatūras pretkorozijas apstrādi un aizsargkārtas atjaunošanu. Rekomendējam betona virsmu rūpīgi attīrīt no visām abrazīvām daļiņām. Visas atsegtās armatūras apstrādāt ar rūsas pārveidotāju. Remontam izmantot *Schomburg Inducret-BIS* (vai analogs).
3. Balkona margu tērauda elementu atjaunošana, antikorozijs apstrāde, pastiprināšana. Enkurojumu vietu pastiprināšana, antikorozijs apstrāde. Margu esošā apšuvuma nomaina. Atsevišķu plātņu balsta vietas nostiprināšana.
4. Koka logu un durvju nomaina pret paketstiklojuma logiem PVC rāmjos un siltinātām tērauda konstrukcijas durvīm. Siltumvadāmības koeficients $U_w \geq 1,3$.
5. Pamatu aizsarg apmales ierīkošana.

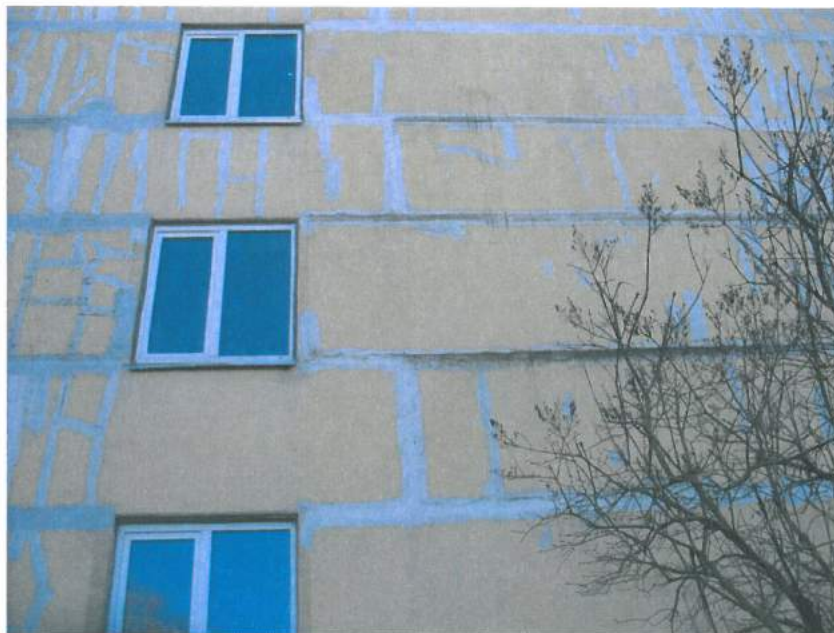
Ārsienu vieglbetona paneļu apdare – rūpnieciska līdzena apdare ar krāsojumu. Plaisiņām fasādes paneļos ir vietējs raksturs un tās būtiski neietekmē sienu stiprību un noturību, bet ietekmē sienu siltuma vadāmību.

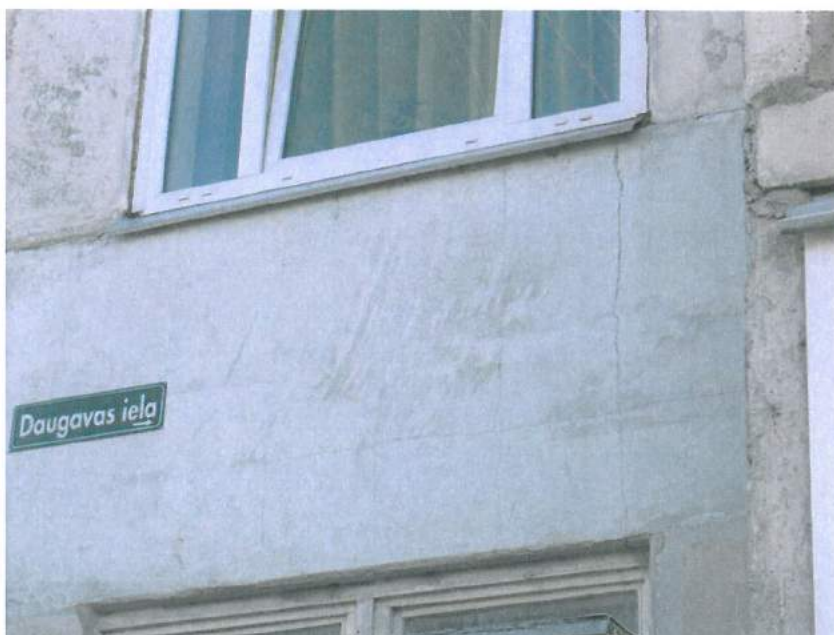
| Kopumā virszemes stāvu sienas pēc sava tehniskā stāvokļa ir daļēji apmierinošā tehniskā stāvoklī. | | |

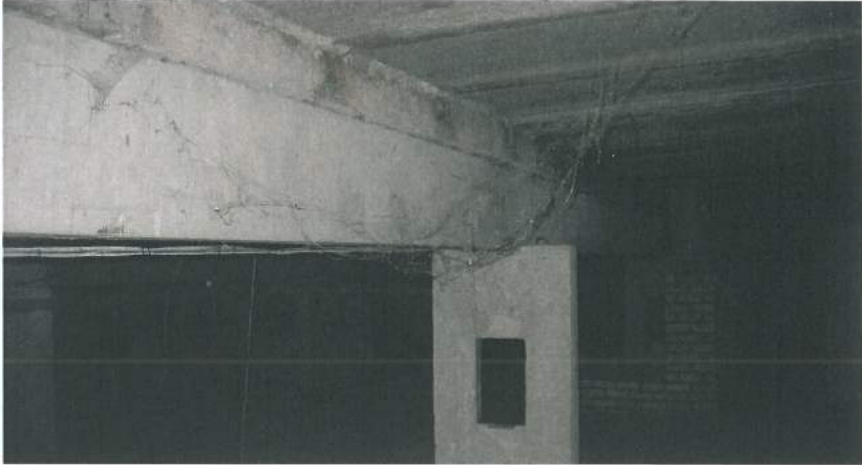
| Ēkai bēniņu stāvā jumta nesošo paneļu balstsijas- saliekamā dzelzsbetona rīģeļi un centrālā dzelzsbetona jumta sile. Dzelzsbetona rīģeļi ir labā tehniskā stāvoklī. | | |
| Jumta silei no bēniņu puses ziemeļu galā vienā laidumā ir manāms nesošā stiegrojuma atsegums, visdrīzāk armatūra ievietota veidņos par tuvu malai un betona aizsargslānis neatbilst konstruktīvām prasībām. Kopumā siles ir labā tehniskā stāvoklī. | | |

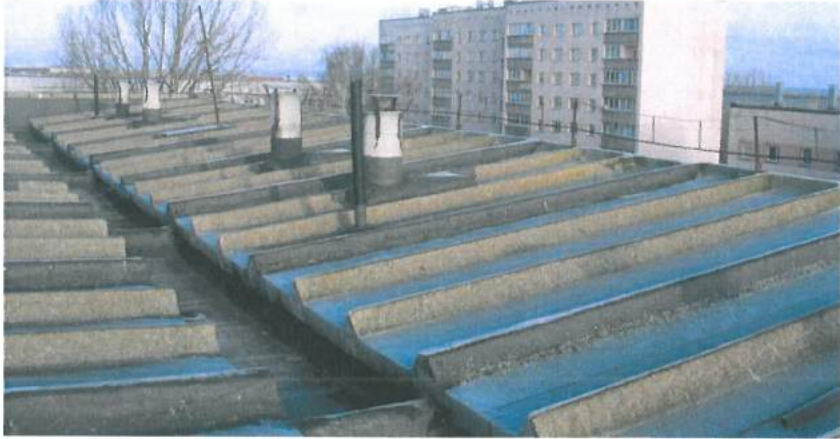
| <p>Ēkai ir lēzens divslīpju jumts ar iekšējo ūdens novadīšanu. Jumta iesegums - neapstrādātas dzelzsbetona jumta paneļu virsmas. Jumts veidots no ribotajām dzelzsbetona plātnēm un dzelzsbetona centrālās sateknes.</p> | | |
| <p>Plātnes balstītas pa dzelzsbetona sijām un centrālo sateknes dzelzsbetona elementu, kas balstīta uz nesošo paneļu šķērssienu elementiem. Riboto plātņu savienojuma vietas jumta daļā pārsegtas ar U veida dzelzsbetona uzliktņiem. Dzelzsbetona pasijām un atbalsta elementiem vizuāli saredzami būtiski bojājumi vai deformācijas nav konstatējami.</p> | | |

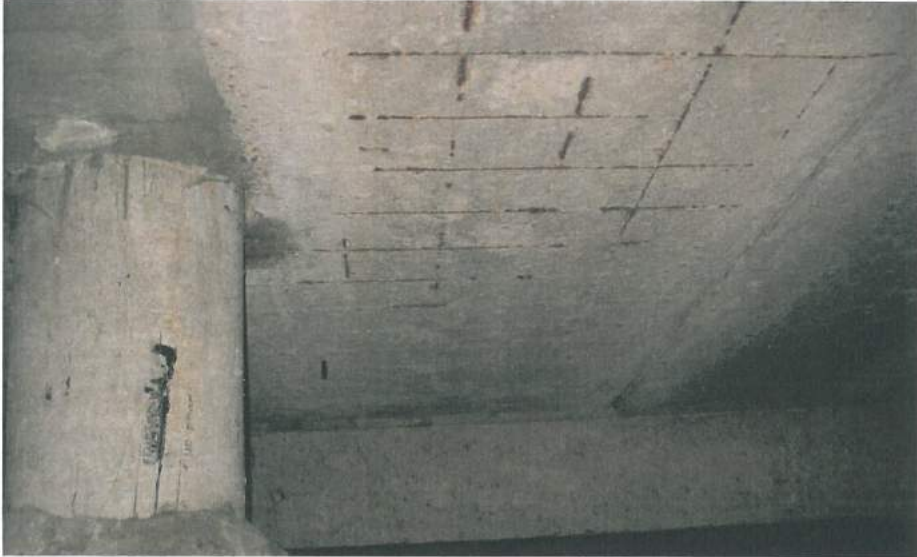
| <p>Jumta plātnēm un sateknei augšpusē vairāk kā puse laukuma ir nosepta ar ruberoīda kārtu pa bituma mastiku un nav novērojams atsegto metināto sietu armatūras. No apakšpuses metināto sietu armatūras ir atsegtas ap 10-15% no visas plaknes laukuma, vairāk rajonā, kur ir papildus plātņu klājs.</p> | | |

Lietus ūdens kanalizācijas uztvērēj piltuvēm aizsargrestes nav. Iekšējā lietus ūdens novadīšanas sistēmai nomainīti maģistrālie lietus ūdens kanalizācijas vadi pret plastmasas caurulēm. Kopumā vērtējot lietus ūdens novadīšanas sistēma ir apmierinošā tehniskā stāvoklī.

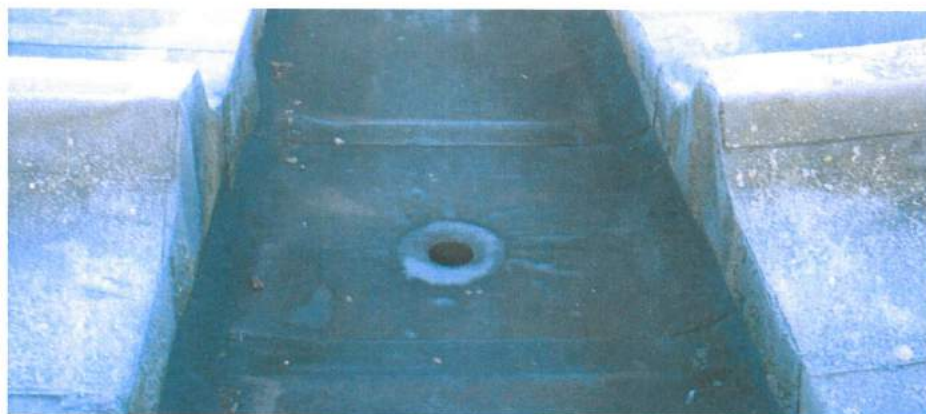
Virš ēkas jumta ir izvadīti ventilācijas kanālu izvadi –azbestcements caurules 500mm diametrā ar skārda jumtiņu. Ventilācijas izvadiem bēniņu līmenī ar mūra konstrukciju ir pievienoti ēkas iekšējie ventilācijas kanāli.

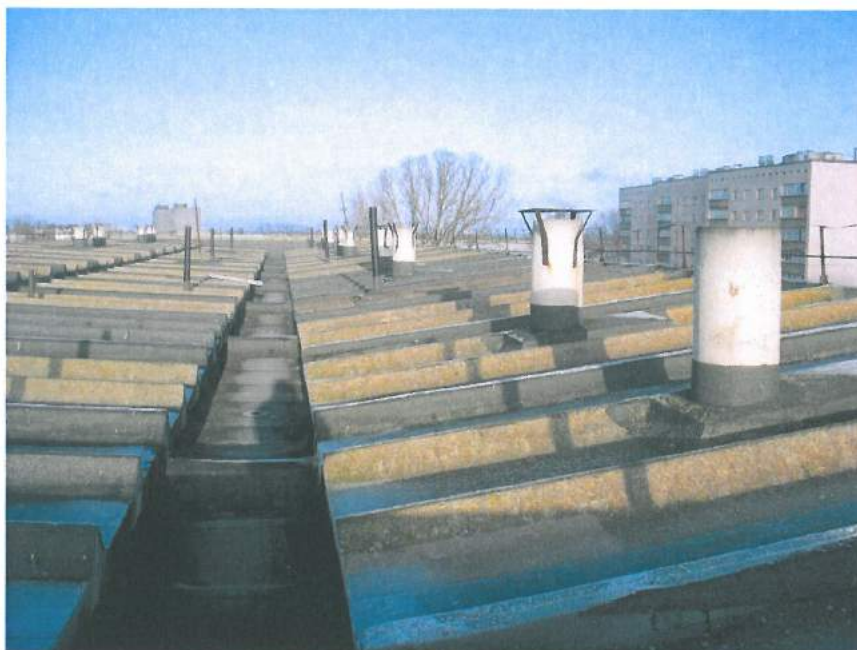
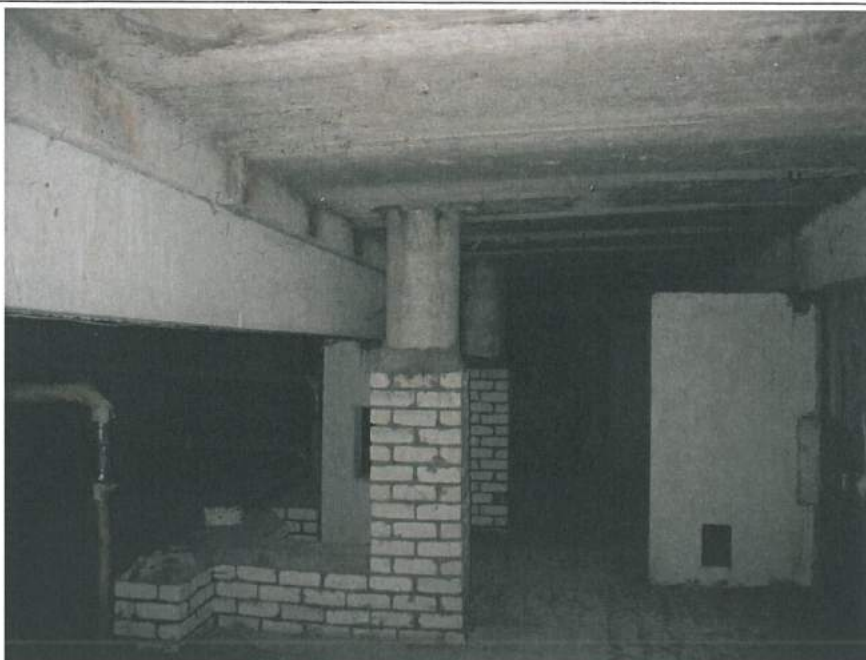
Bēniņos gaisa pieplūdes atveru nav un ir manāms paaugstināts gaisa mitrums, nav nodrošināta apmierinoša telpas ventilācija. Gaismas lūkas nav paredzētas.

Jumta nesošās konstrukcijas kopumā ir apmierinošā tehniskā stāvoklī.

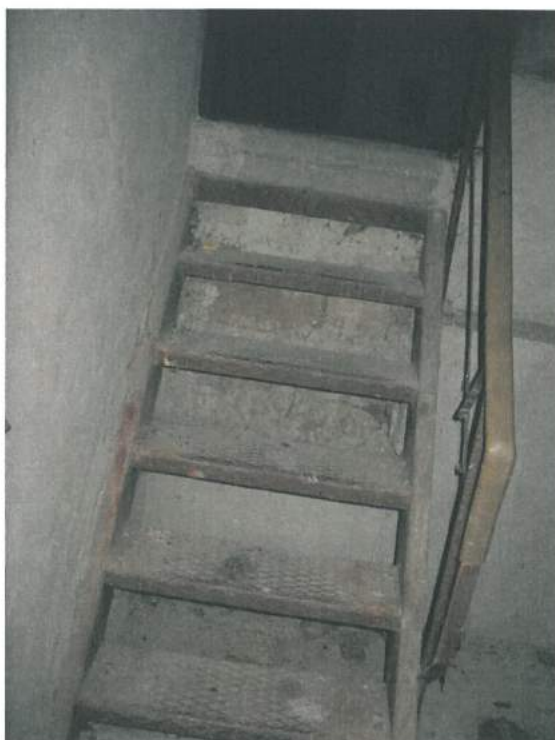
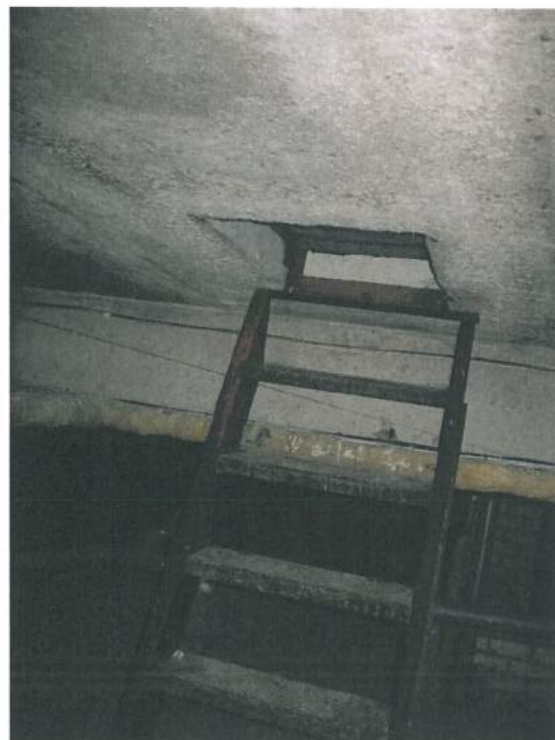
Uz bēniņiem ir iespējams nokļūt pa kāpņu telpu līdz pusstāvam, kur ir ierīkota izbūve ar slēdzamām durvīm. Augstāk ved metāla kāpnes.

Uz jumta iespējams nokļūt caur lūku ar metāla nepārvietojamām pieslejkāpnēm. Jumta izejas lūka, morāli novecojusi.

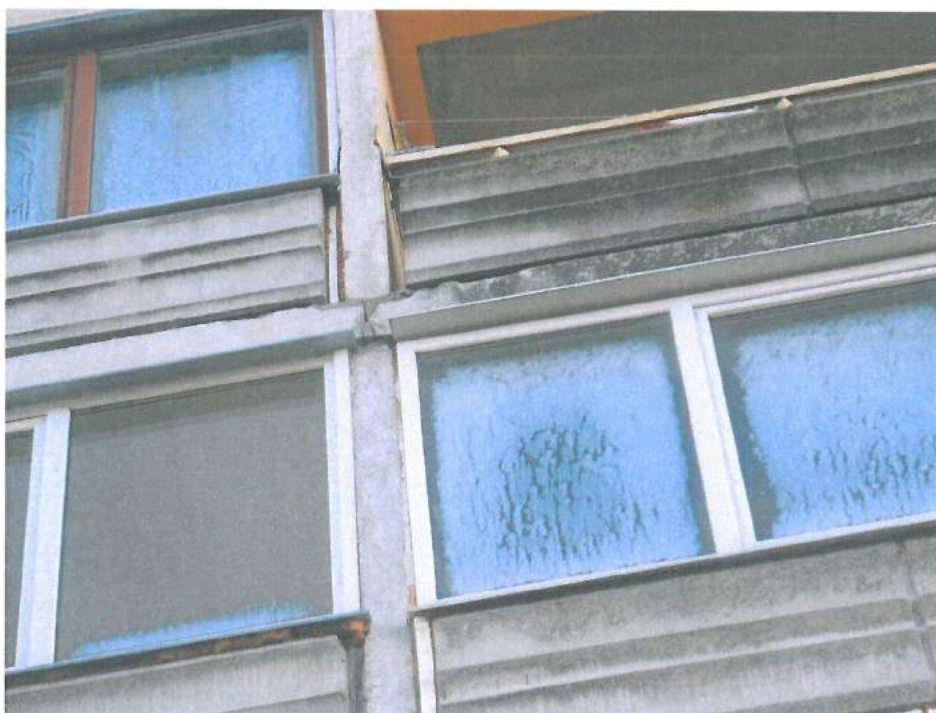
Abās garenfasādēs izvietotas lodžijas. Norobežojošās margas no dekoratīviem dzelzsbetona elementiem, kas nostiprināti pie metāla konstrukcijām. Piektā stāva margām ir manāms sūnu apaugums.

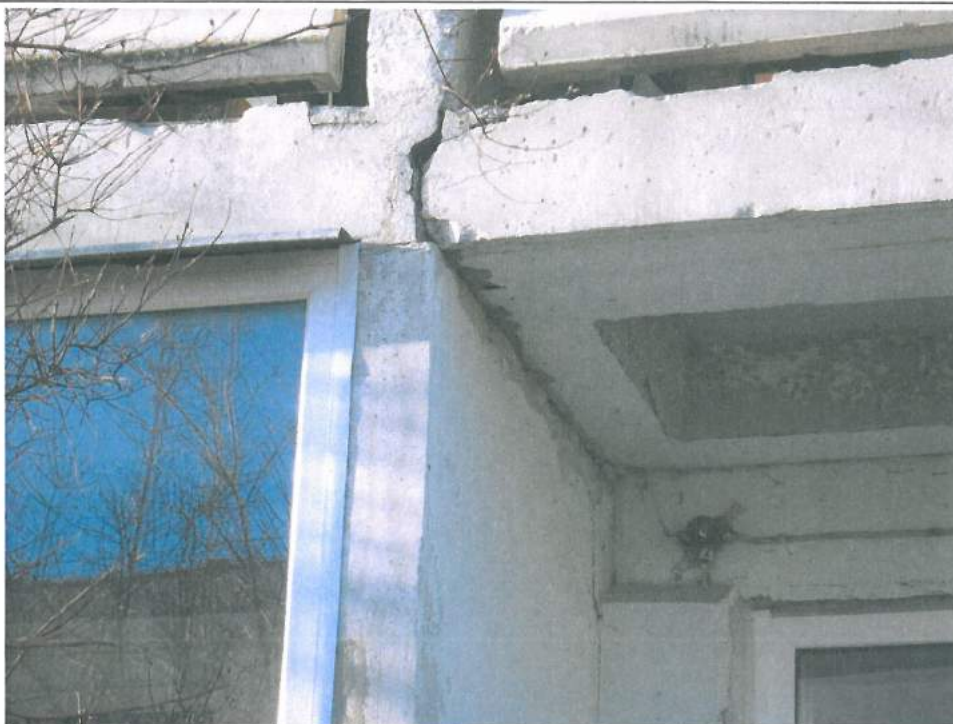
Spraugas starp dekoratīviem betona elementiem katrs iedzīvotājs ir aizdarinājis pēc saviem ieskatiem. Citur ir putuplasta stēmeles, citur betonēts.

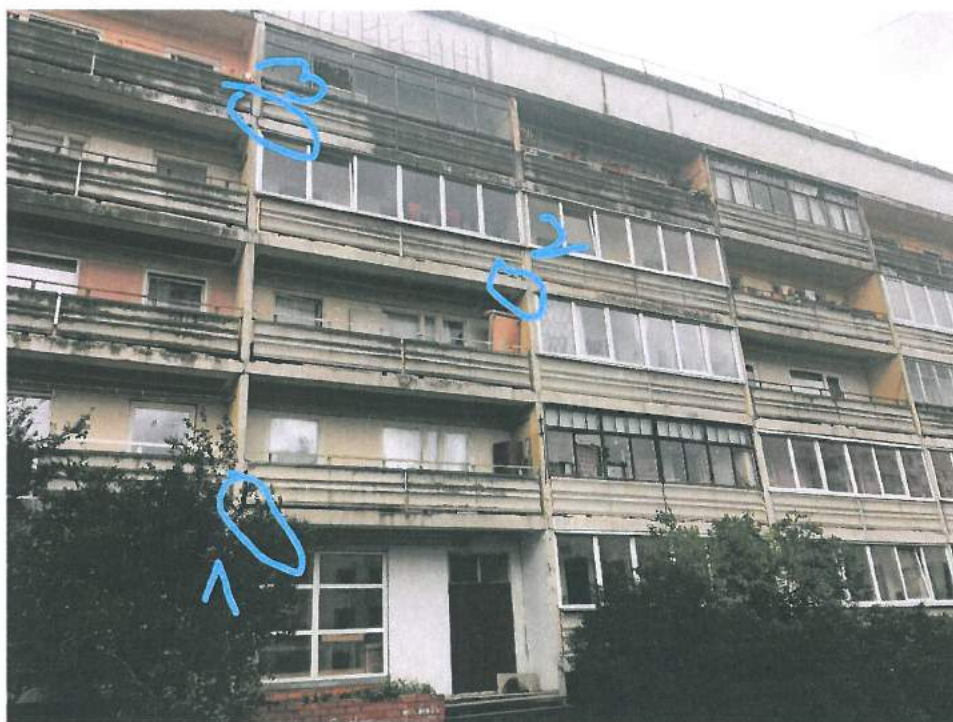
Atsevišķu lodžiju pārseguma plātņu gali jau celtniecības laikā nepietiekami balstās uz nesošo sienu. Nelielu paliekošo deformāciju rezultātā ir vietas, kur novērojami izdrupumi.

Veicot projektēšanas darbus, vēlams apskatīt šo vietu pastiprināšanas iespējas.

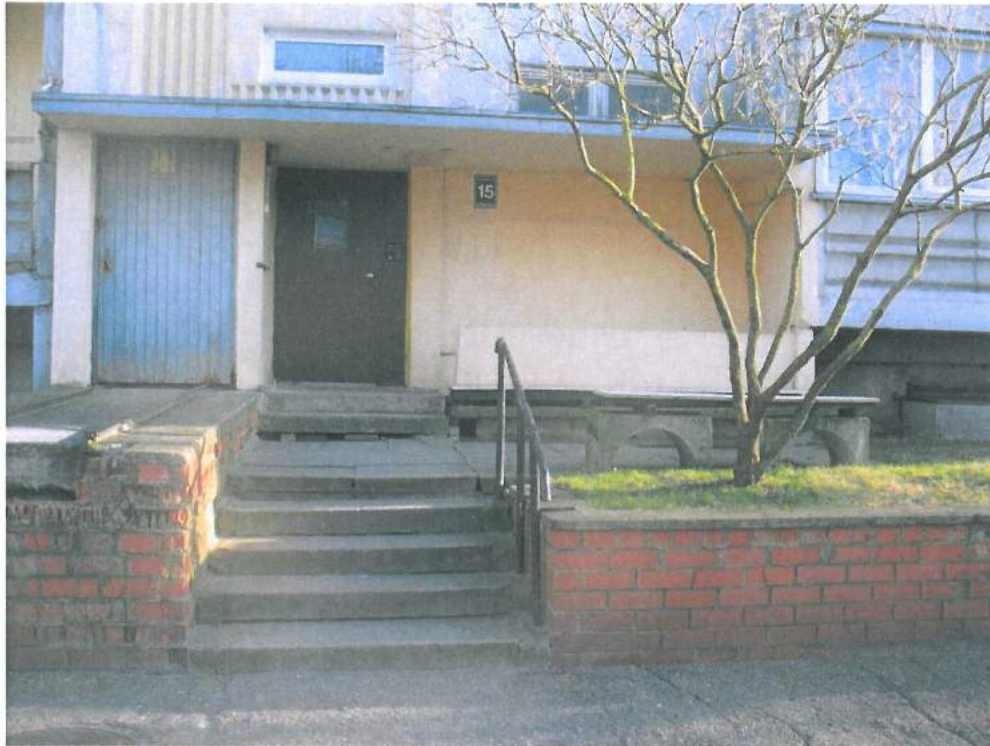
Lievenis – rietumu fasādē no saliekamā dzelzsbetona elementiem, vietām nosēdušies, nedaudz izdrupuši. Morāli novecojuši. Jumtiņš labā tehniskā stāvoklī.

7.2.1.4. Lodžiju jumtiņu un ieejas mezglu jumtiņu dzelzsbetona plātņu remonts. Ieejas mezglu lieveņu remonts. Rekomendējams betona virsmu rūpīgi attīrīt no visām abrazīvām daļiņām. Visas atsegtās armatūras apstrādāt ar rūsas pārveidotāju. Remontam izmantot *Schomburg Inducret-BIS* (vai analogs). Piedāvātā sistēma nodrošina ideālu betona vecā un jaunizveidojamās betona virsmas remontu reizē ar stiegrojuma antikorozijs aizsardzību. Pēc plātņu

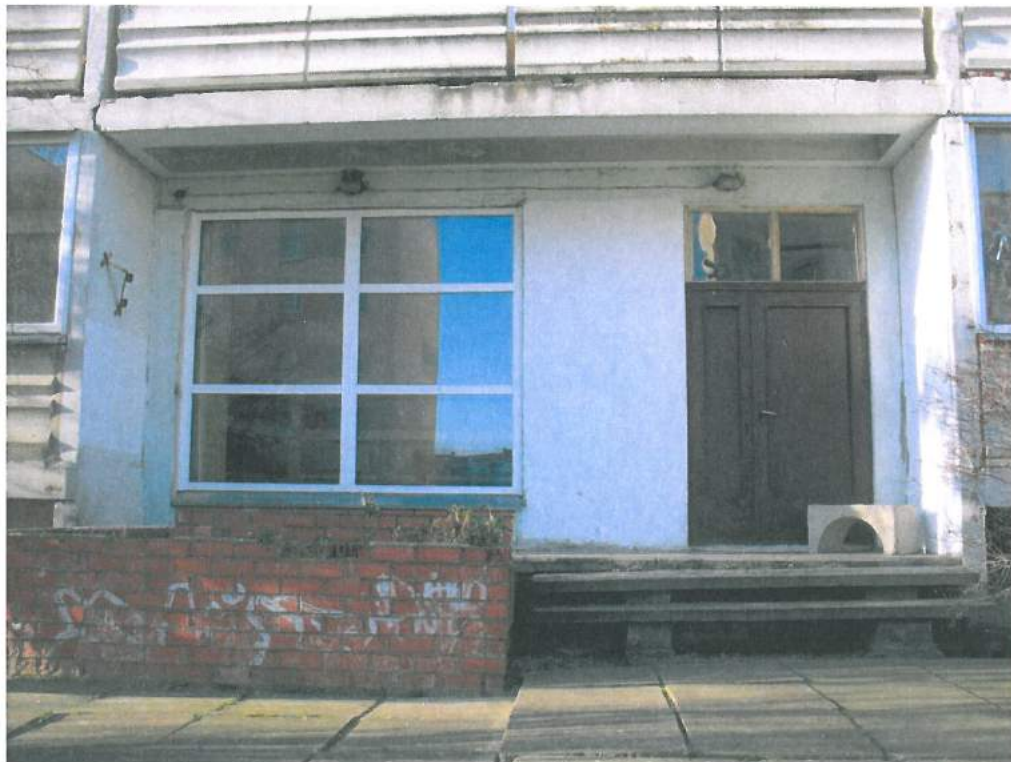
Lievenis austrumu fasādē netiek izmantots. Līdzīgi – elementi nosēdušies.

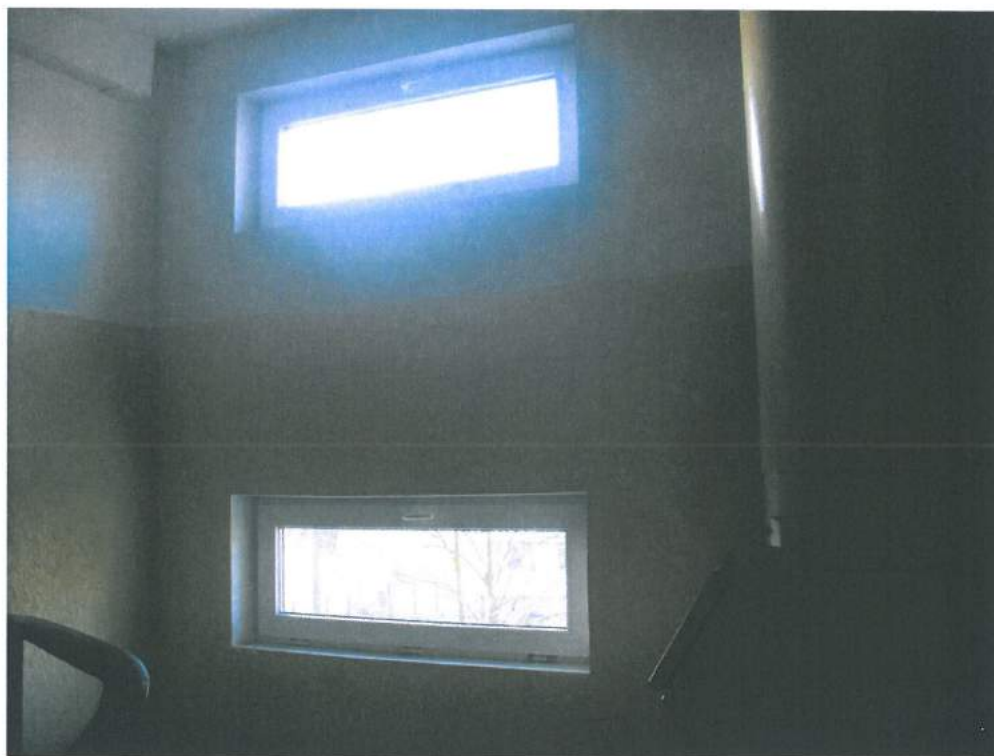
Lielākā daļa lodžiju ir aizstiklotas ar logiem gan koka gan PVC rāmjos ar dažādu dalījumu. Vecākie koka logi ir jau ar nolupušu krāsojumu.

Kāpņu telpas logailās pakešstiklu logi PVC rāmjos. Labā tehniskā stāvoklī.

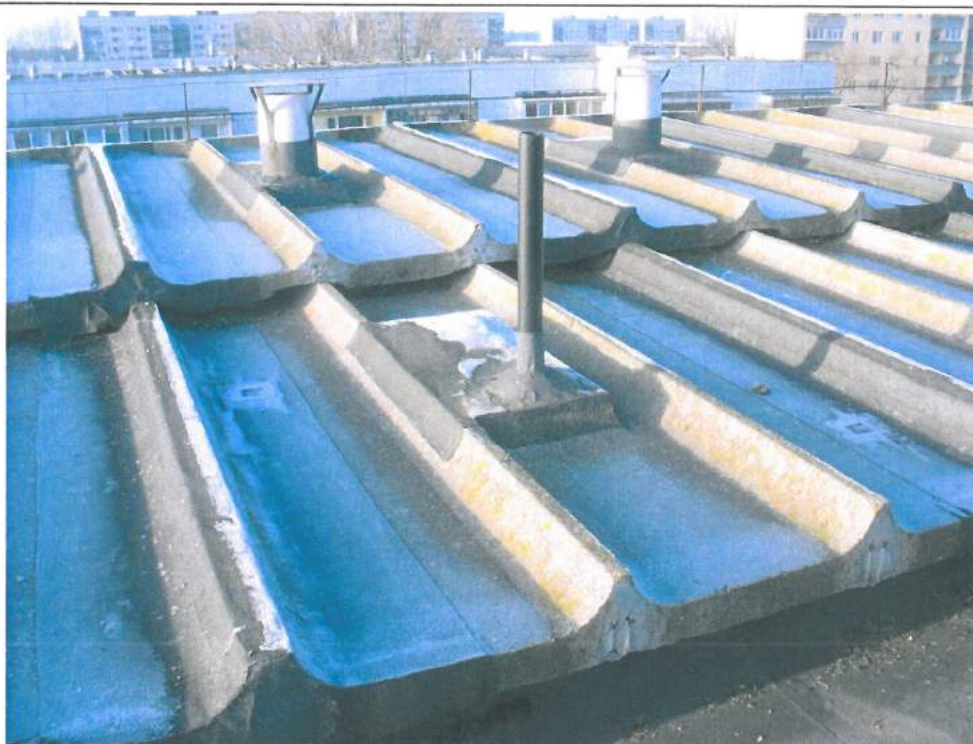
Ēkā ir aprīkota ar ventilācijas sistēmu caur dabīgās ventilācijas kanāliem. Vēdināšanas kanāli izvietoti dzelzsbetona elementu šahtās. Vēdināšanas kanāli ir taisnstūrveida formas, virs jumta- azbestcimenta caurules.

Kopumā ventilācijas kanāli ir apmierinošā tehniskā stāvoklī. Nodrošināt visu ventilācijas kanālu regulāru tīrīšanu.

Azbestcimenta cauruļu galus nosedz metāla jumtiņi. Vienai šahtai jumtiņš norauts.

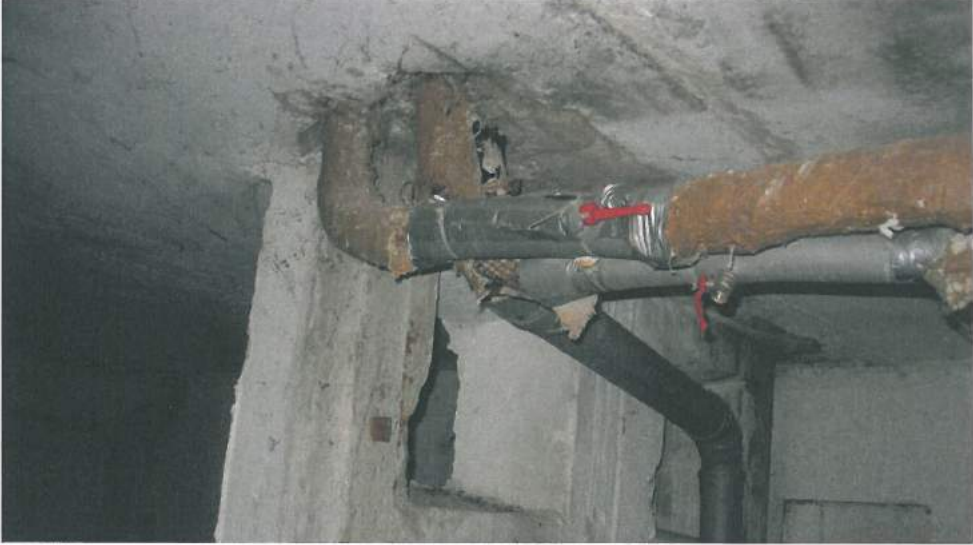
| Apsekošanas objekta vai apsekošanas priekšmeta nosaukums. Īss konstatēto bojājumu un to cēloņu apraksts, tehniskā stāvokļa novērtējums atsevišķiem būves elementiem, konstrukciju veidiem un būves daļām. Atbilstība normatīvo aktu prasībām | | Tehniskais nolietojums (%) |
|--|--|---|
| <p>Ēka ir pieslēgta pilsētas ŪK tīkliem. Mājai izveidotas divas pašteses kanalizācijas sistēmas: lietus ūdeņu un sadzīves kanalizācija.</p> <p>Viena daļa inženierkomunikācijas pēc ēkas nodošanas ekspluatācijā ir mainītas. Daļēji nomainītas maģistrālās kanalizācijas tīklu caurules pagrabā un atsevišķi jumta lietus ūdens kanalizācijas sistēmas posmi pret PVC caurulēm.</p> <p>Vizuāli vērtējot, pagraba daļas maģistrālie ūdensapgādes un kanalizācijas tīkli ir apmierinošā tehniskā stāvoklī. Bojātie komunikāciju posmi izlases kārtībā tikuši nomainīti. Dažviet bojāta un nav atjaunota cauruļvadu siltuma izolācija.</p> | | |
